# Asbestinventarisatattest

Wijnveld 36, 9112 Sint-Niklaas

Attestnummer : 20260602-000006.000

Uitgegeven op : 02.06.2026

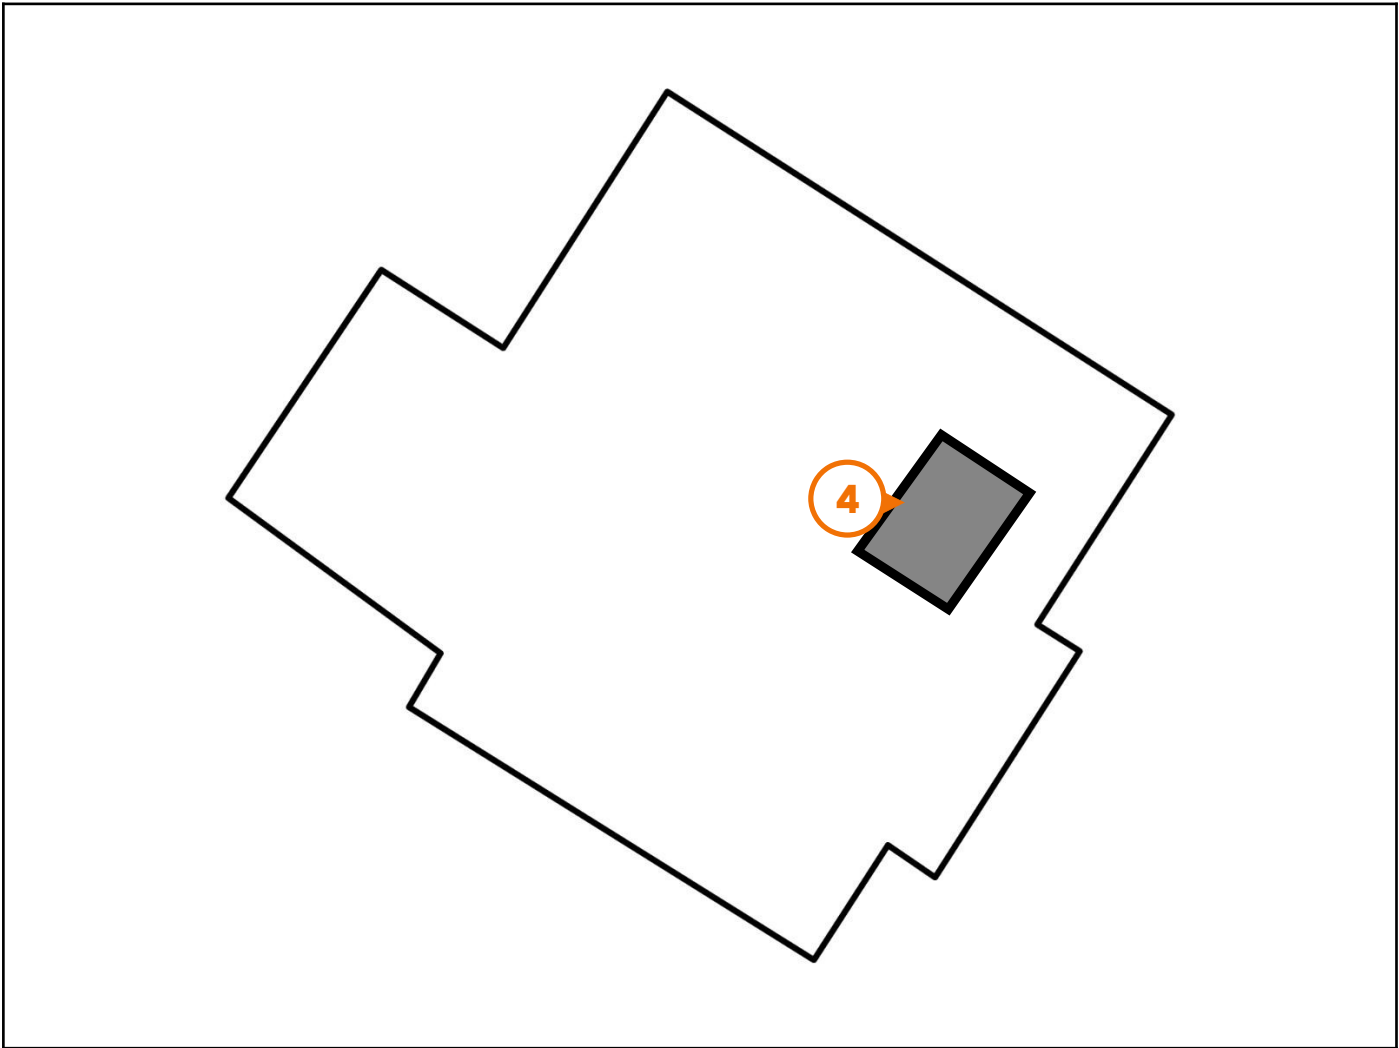
# Plan 1.1: Kelder

| Beschrijving | Type | Actie |
|---|---|---|
| 4. Bakeliet schakelaars/stopcontacten + schakelkasten | Asbestmateriaal | <div>Verwijderen</div> |

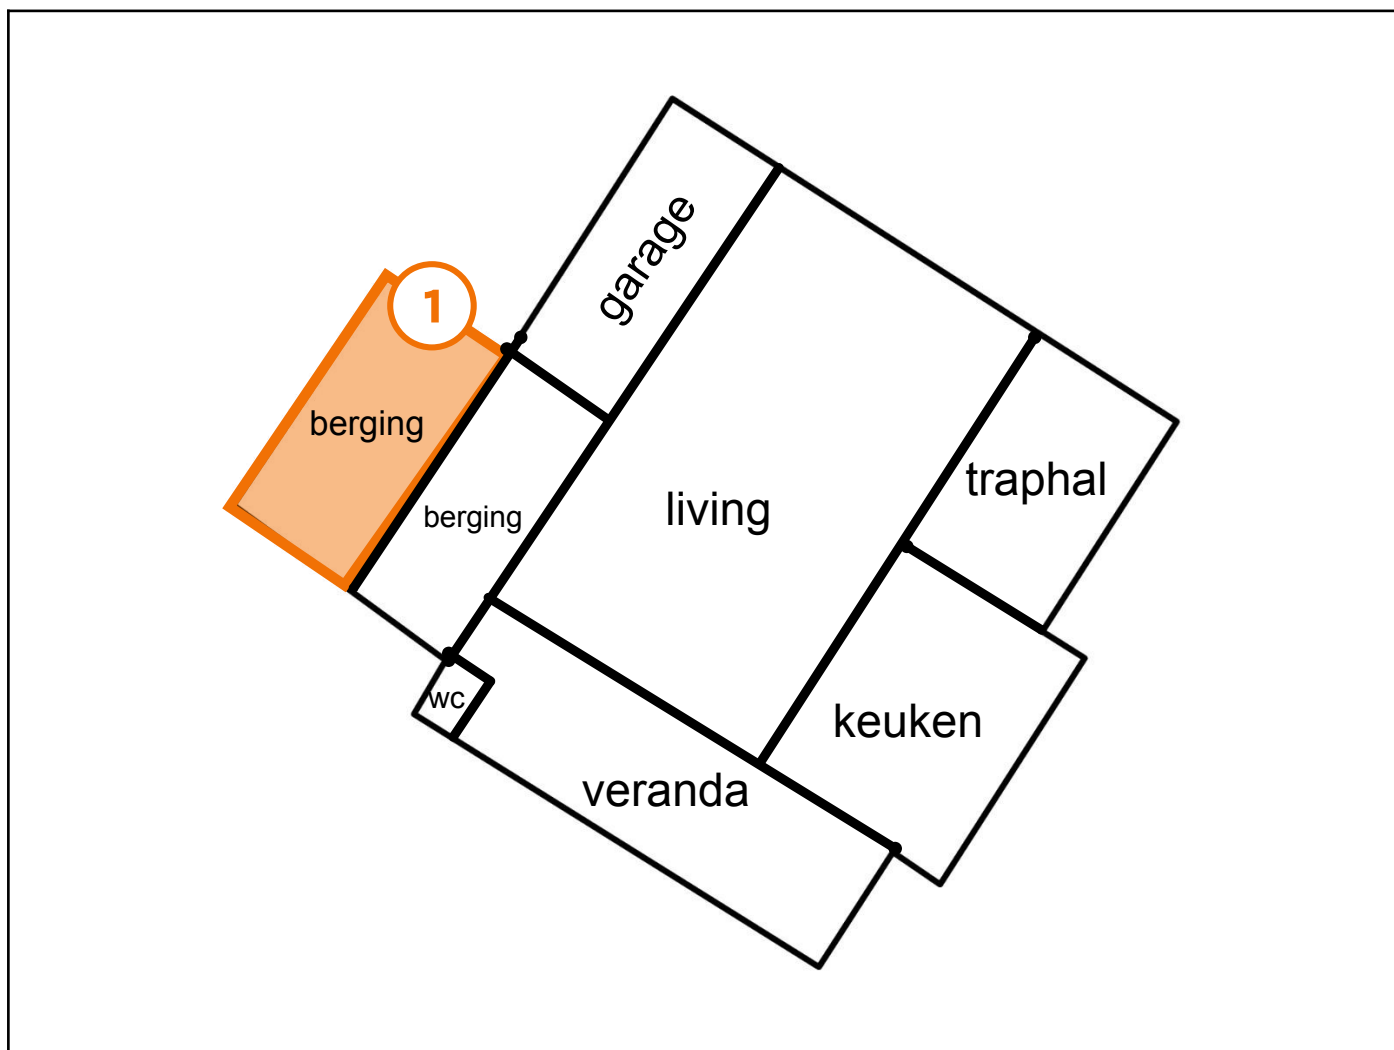
## Plan 1.3: Gelijkvloers golfplaten

| Beschrijving | Type | Actie |
|---|---|---|
| 1. Dak bestaande uit golfplaten | Asbestmateriaal | <a href="#">Verwijderen</a> |

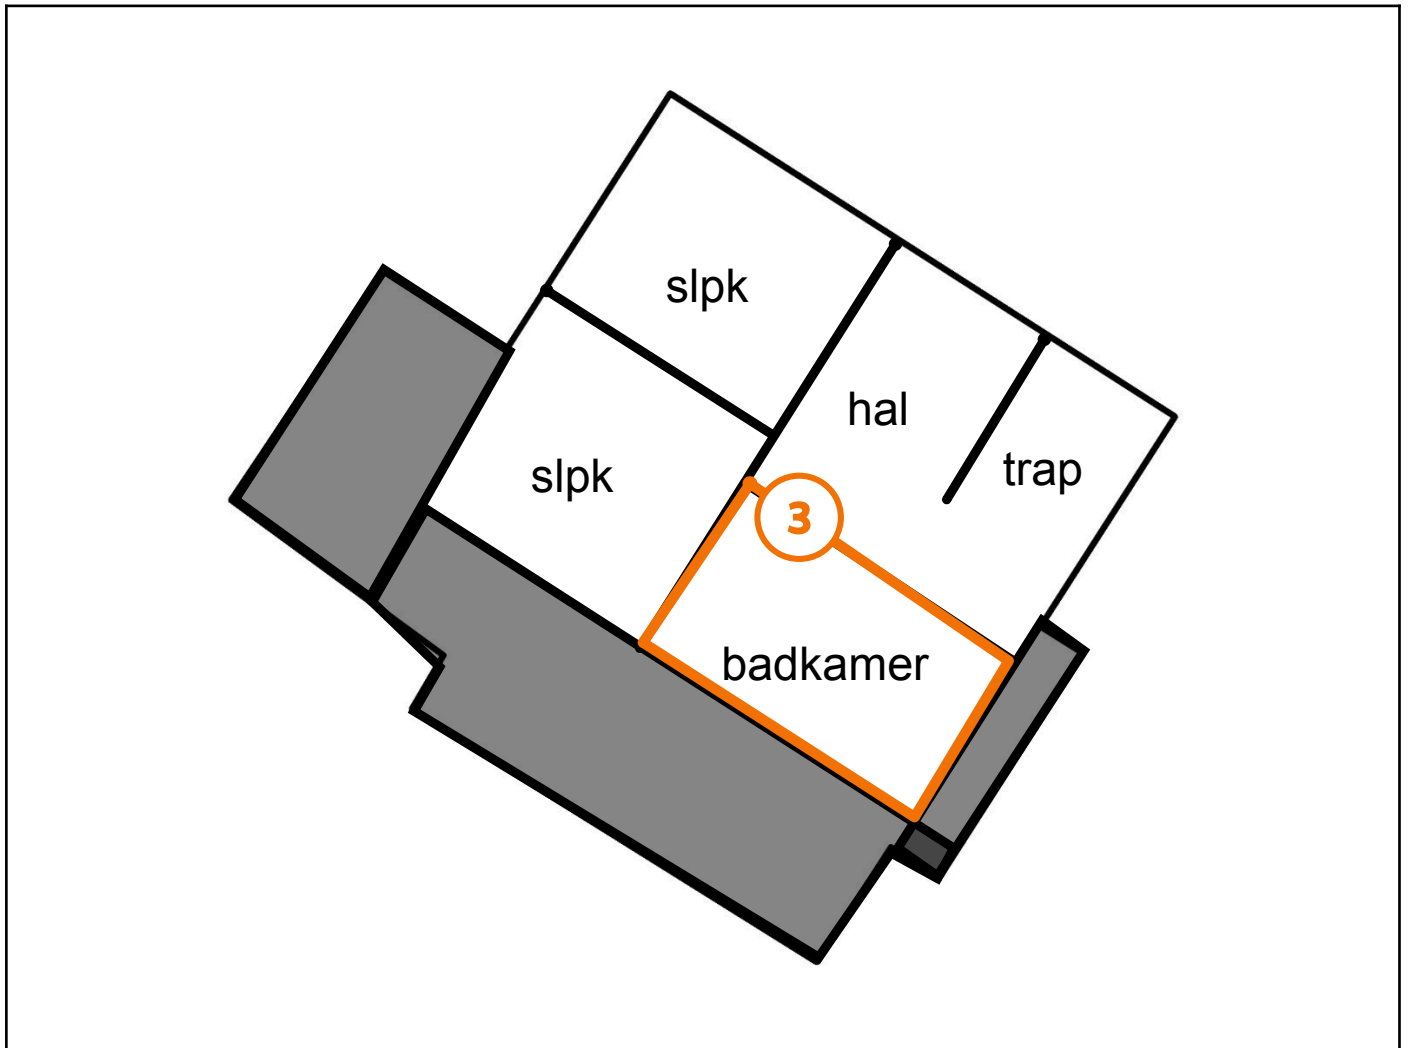
## Plan 1.10: Verdieping wandplaten

| Beschrijving | Type | Actie |
|---|---|---|
| 3. Wandplaten badkamer | Asbestmateriaal | <a href="#">Verwijderen</a> |

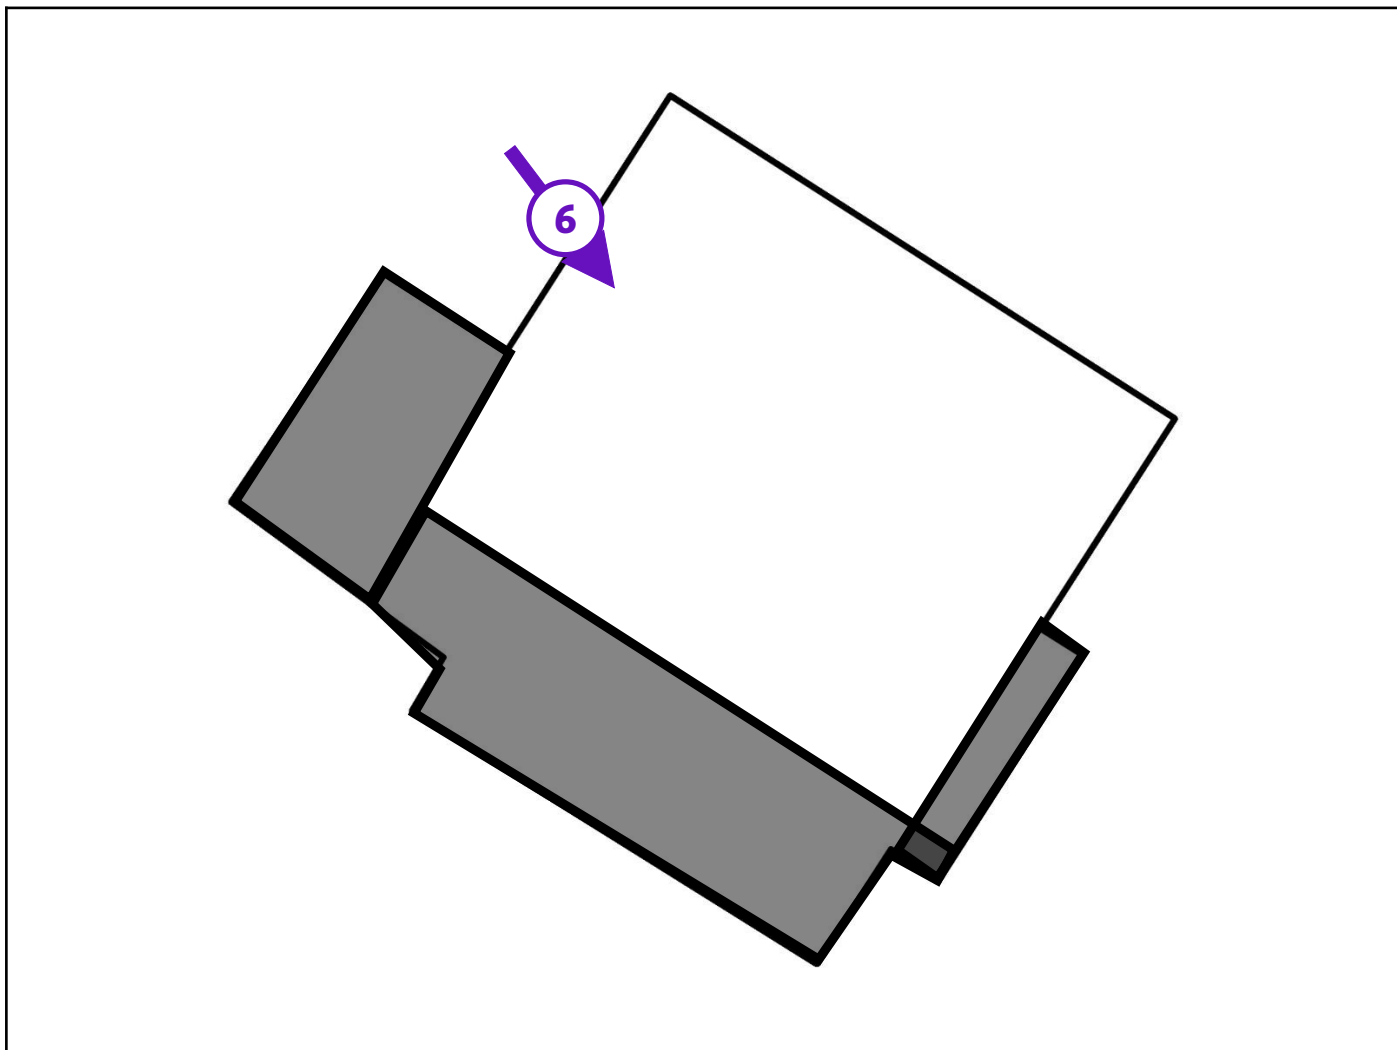
## Plan 1.12: Dak

| Beschrijving | Type | Actie |
|---|---|---|
| 6. Binnenkant schouw | Beperking | - |

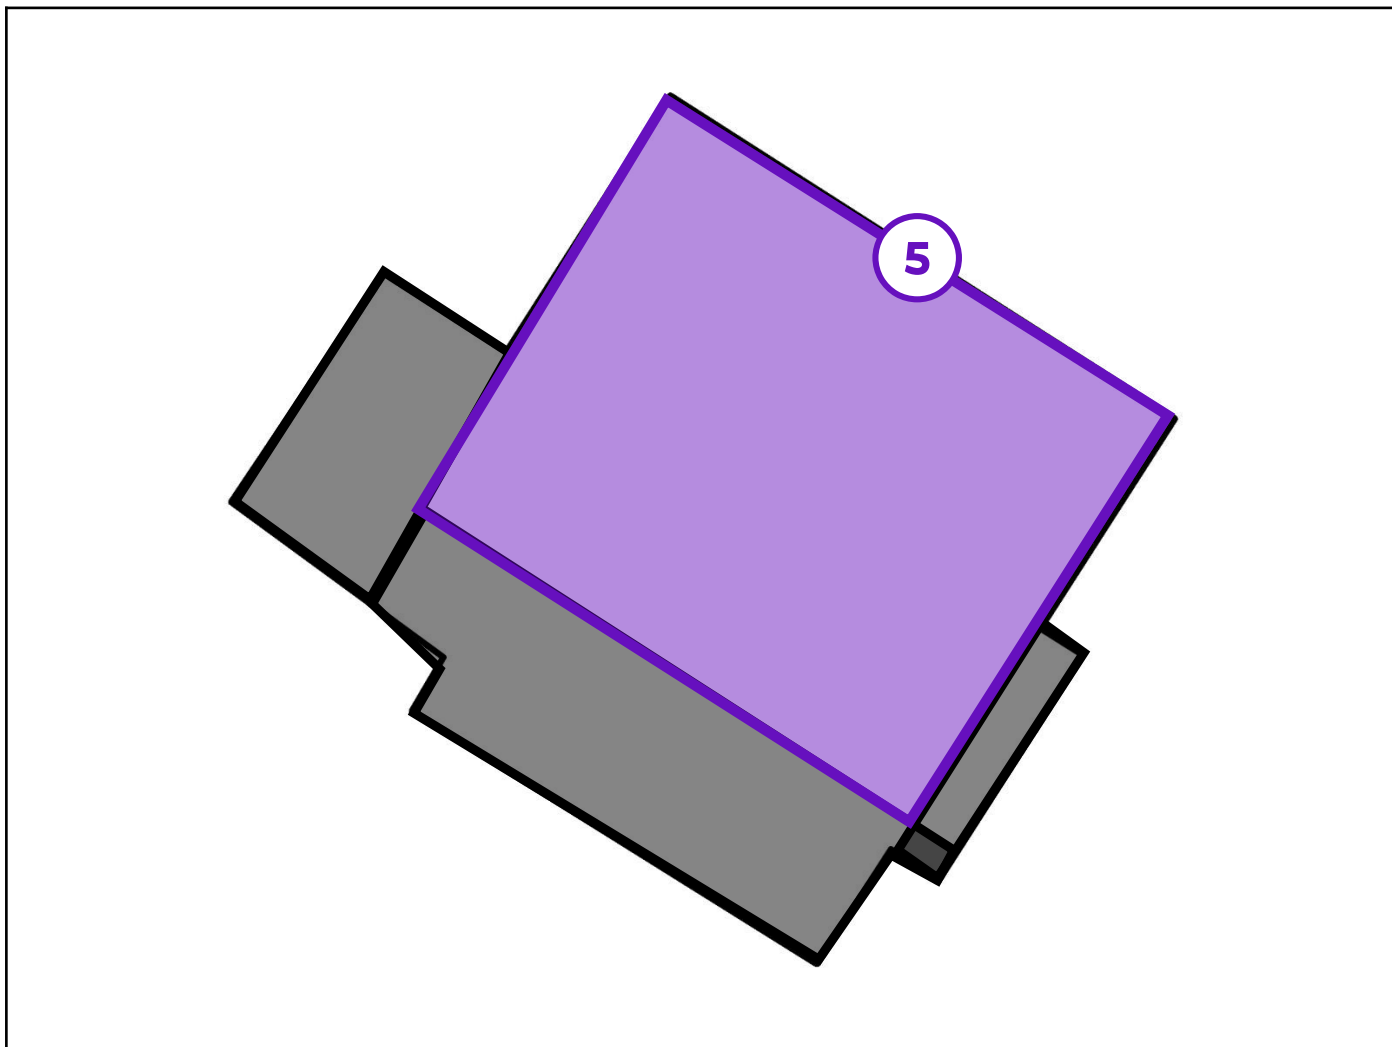
## Plan 1.13: Onderdak

| Beschrijving | Type | Actie |
|---|---|---|
| 5. Onderdak hoofdgebouw niet waarneembaar | Beperking | - |

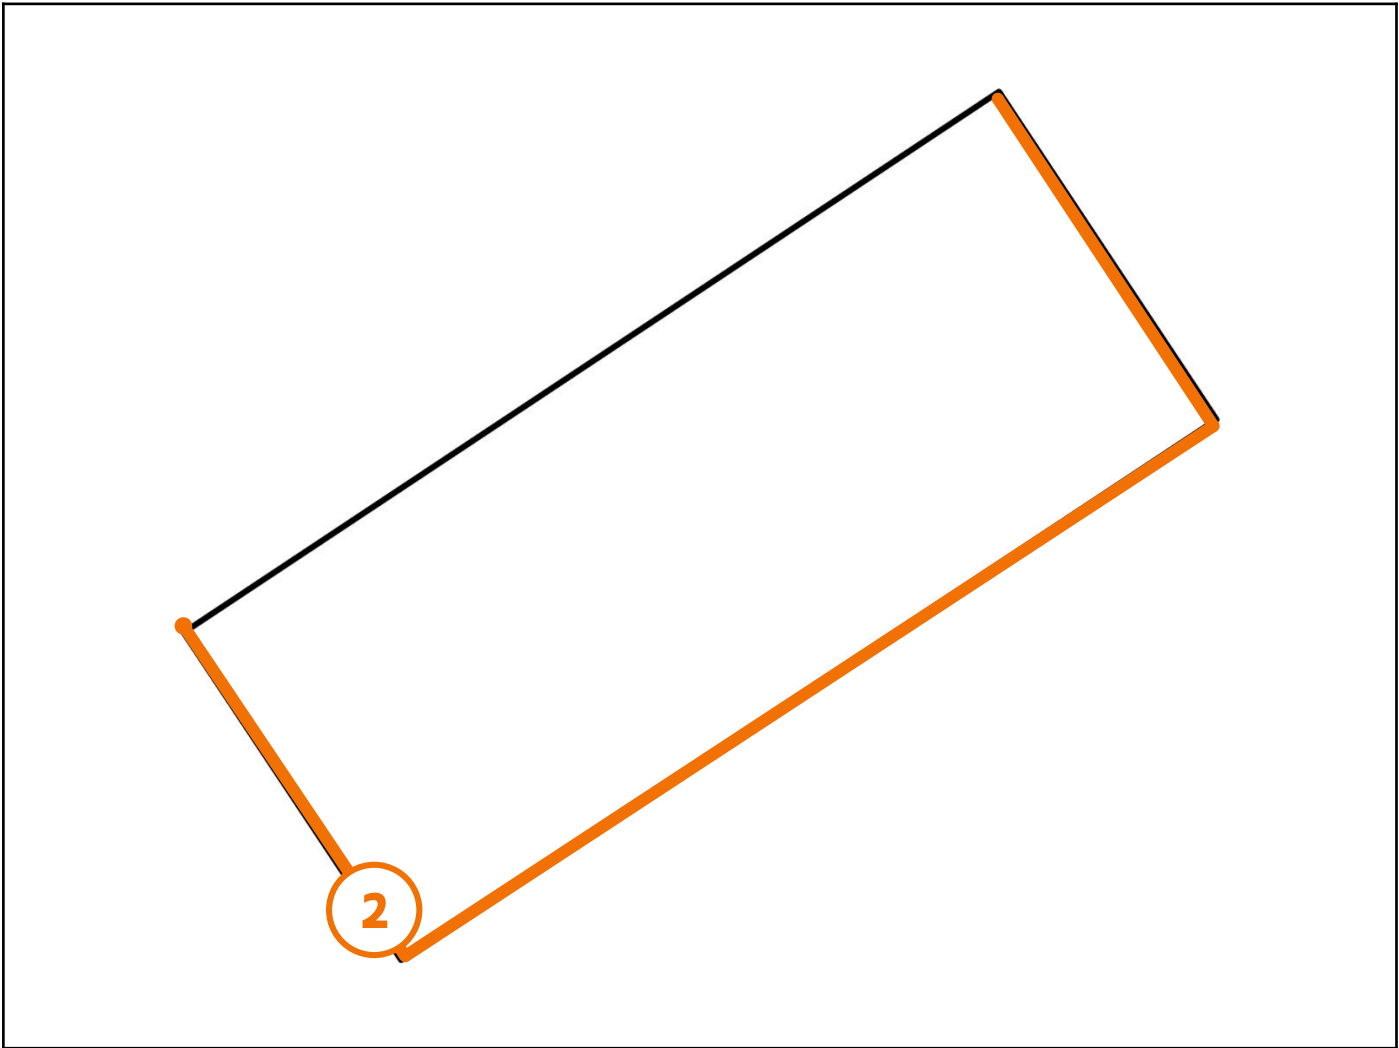
# Plan 4.1: Bijgebouw plan

| Beschrijving | Type | Actie |
|---|---|---|
| 2. Constructie in golfplaten | Asbestmateriaal | <a href="#">Verwijderen</a> |
