Asbestinventarisatetest

Hollandsemolen 50, 9250 Waasmunster

Attestnummer : 20240327-000604.000

Uitgegeven op : 27.03.2024

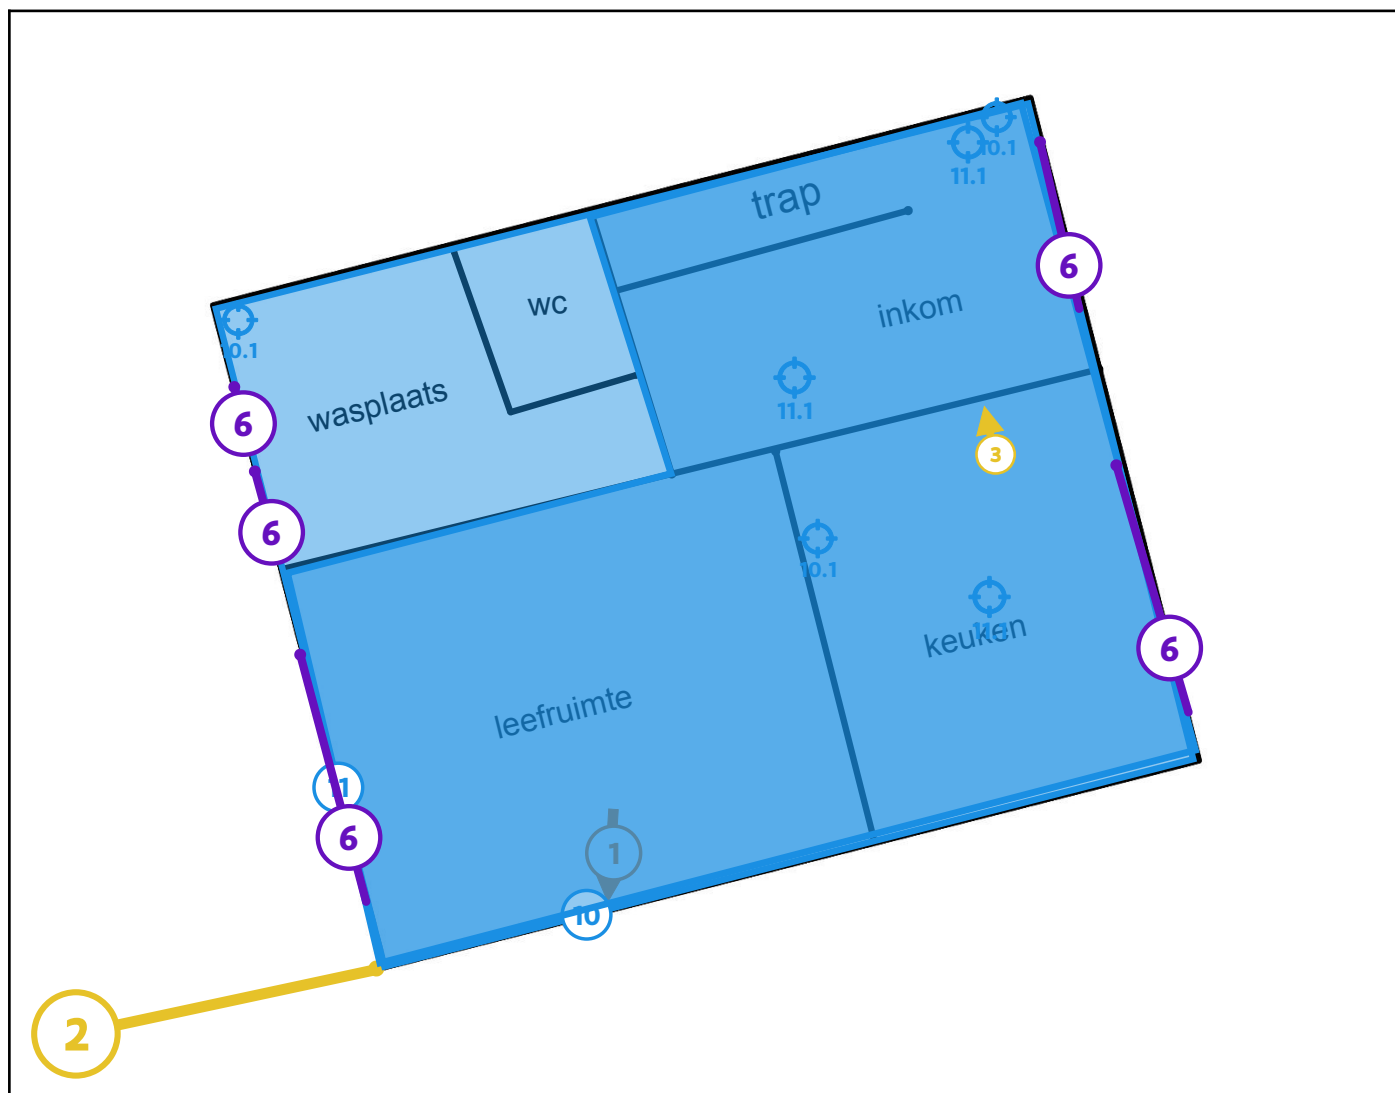
Plan 1.2: situatieplan gelijkvloers

Beschrijving	Type	Actie
1. Cementplaat kachel in leefruimte	Asbestmateriaal	Verwijderen
2. Dekstenen op gemeenschappelijke tuinmuur	Asbestmateriaal	Zorgvuldig beheren
3. Antidreunfolie onder spoelbak	Asbestmateriaal	Zorgvuldig beheren
6. Silicone rond raamprofielen	Advies	-
10. Muurpleister	Geen asbest	-
10.1 Code: 260324a1	Mengmonster	-

11. Plafondpleister gelijkvloers	Geen asbest	-
11.1 Code: 260324a2	Mengmonster	-

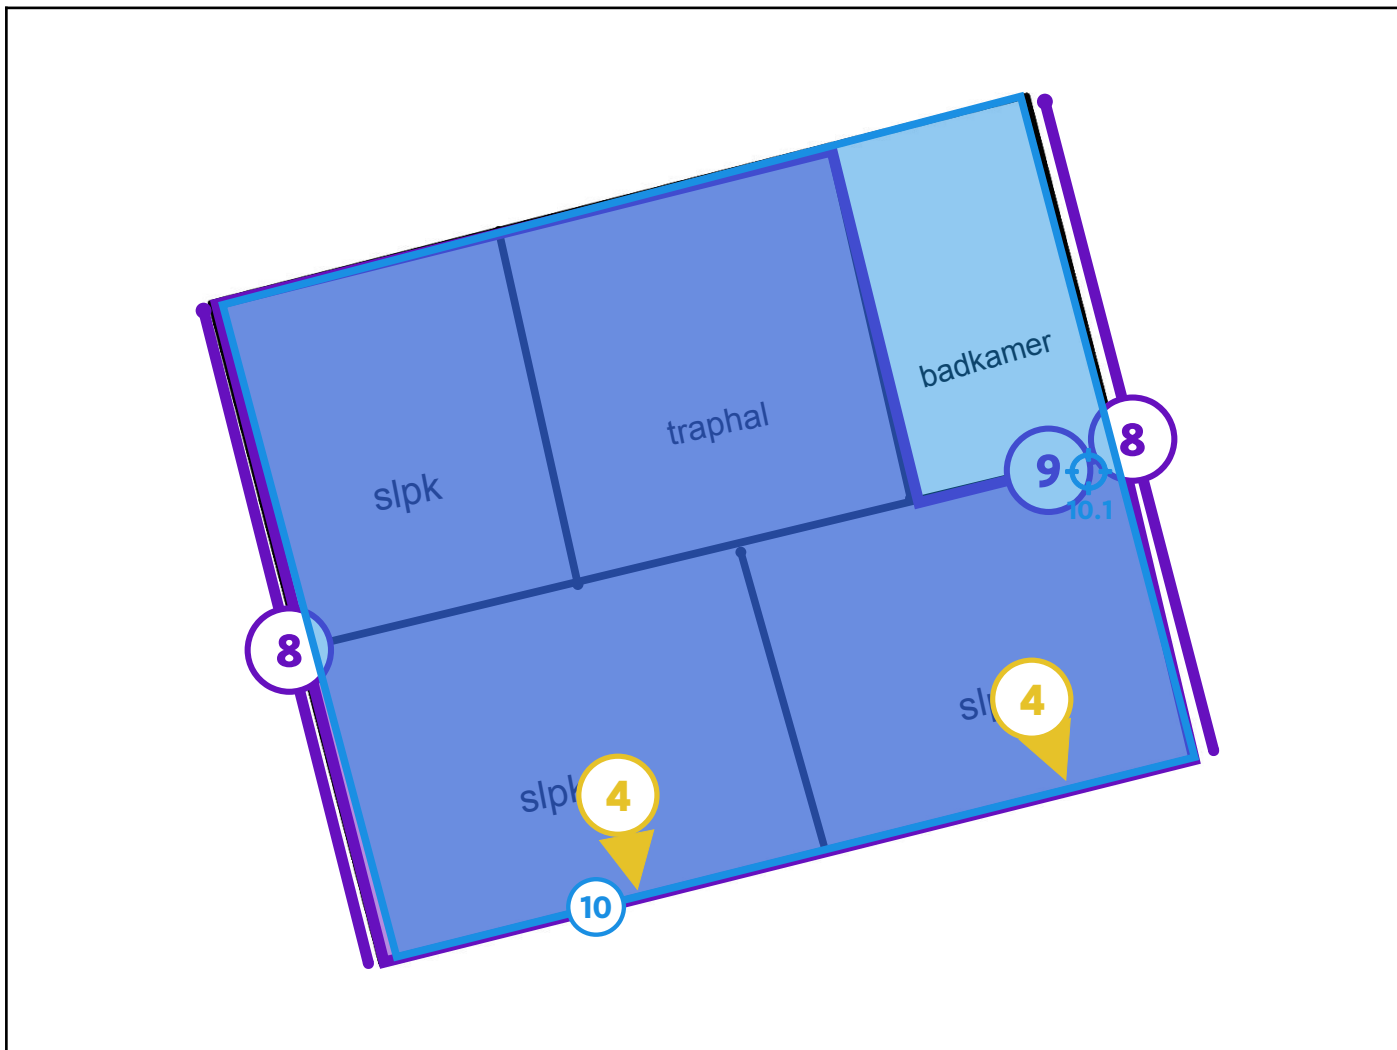
Plan 1.3: Situatieplan verdieping 1

Beschrijving	Type	Actie
4. Roetschuifjes in slaapkamers	Asbestmateriaal	Zorgvuldig beheren
8. Sidings dakuitbouw	Advies	-
9. Niet asbestverdacht vloerzeil	Advies	-
10. Muurpleister	Geen asbest	-
10.1 Code: 260324a1	Mengmonster	-

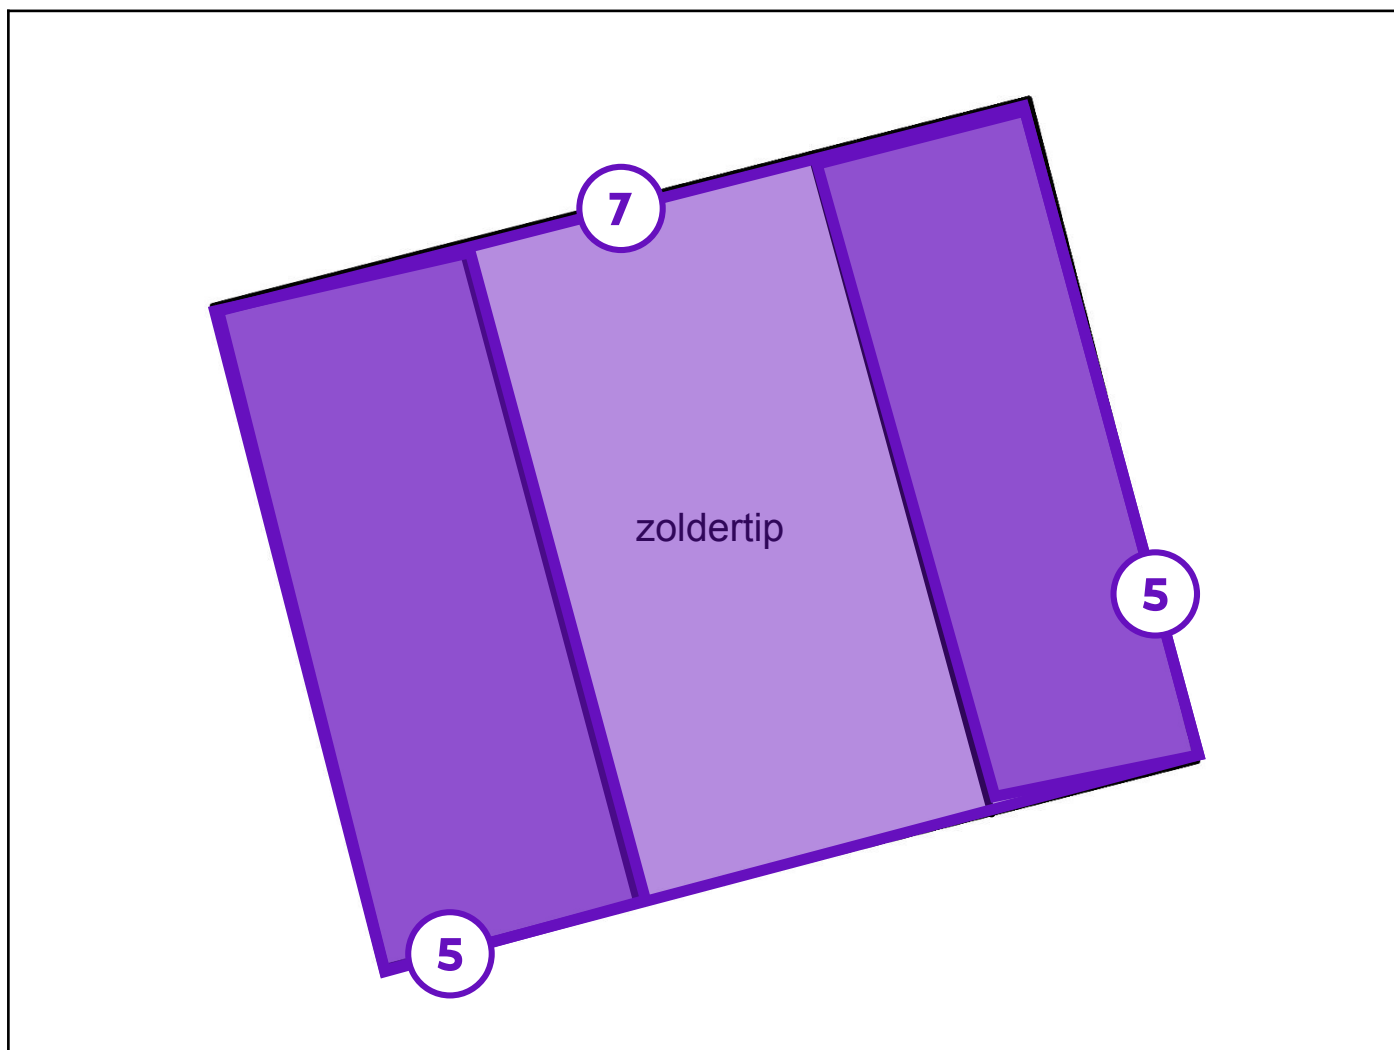
Plan 1.4: situatieplan zolderverdieping

Beschrijving	Type	Actie
5. Platte daken eerste verdieping	Beperking	-
7. Geen onderdak aanwezig	Advies	-
