Asbestinventarisatetest

Bergendriesstraat 103, 9160 Lokeren

Attestnummer : 20240902-000183.000

Uitgegeven op : 02.09.2024

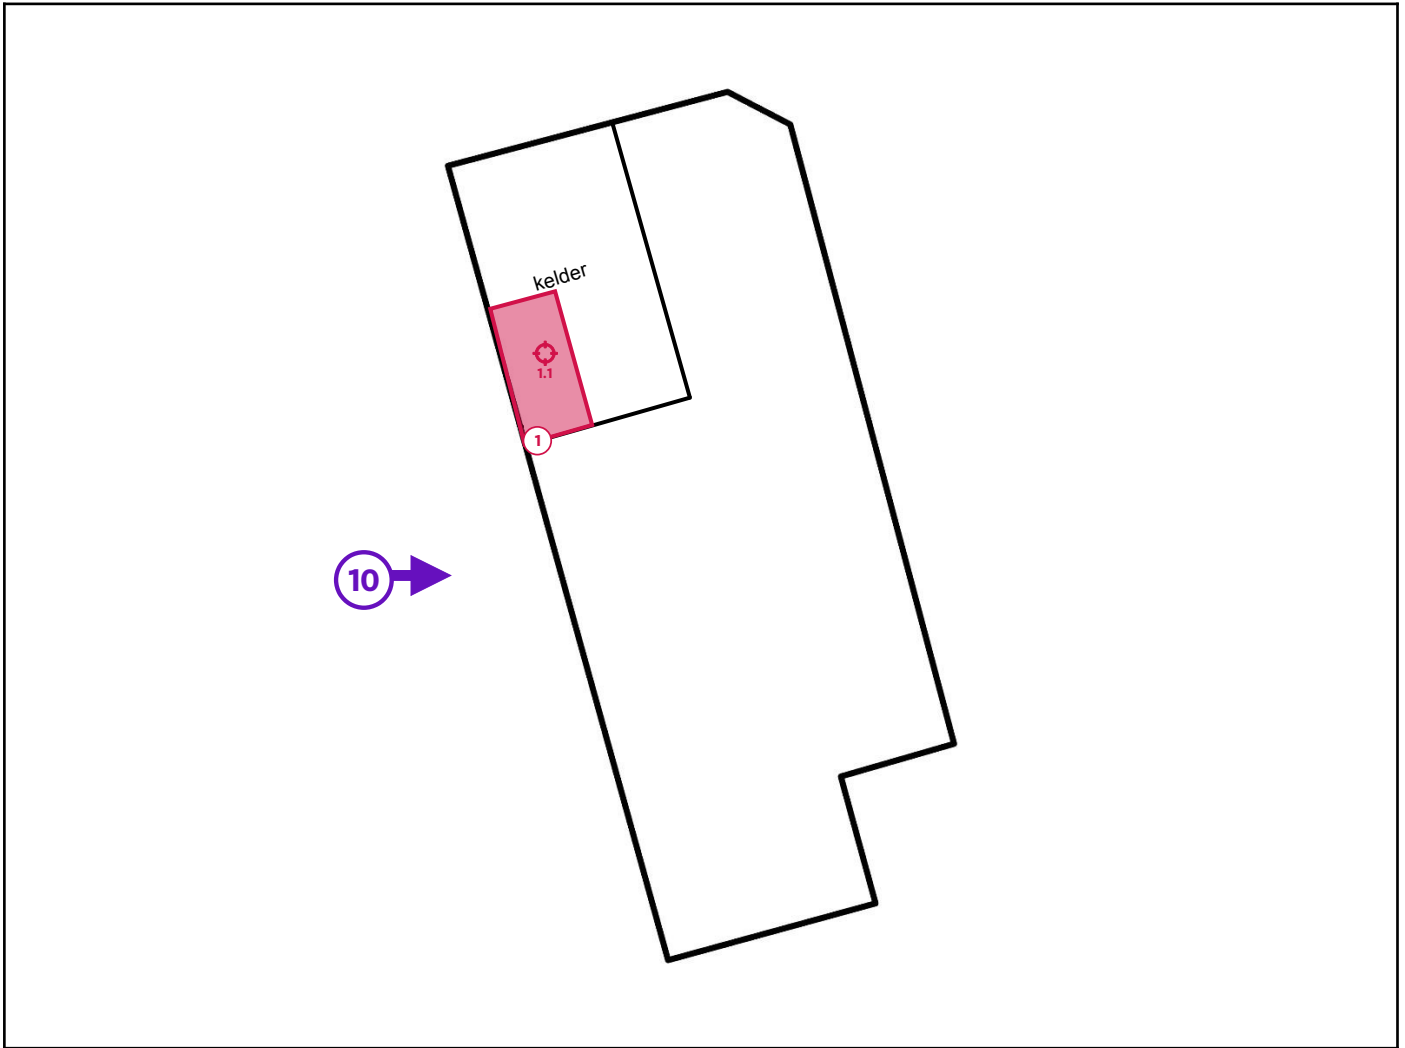
Plan 1.1: Situatieplan kelder

Beschrijving	Type	Actie
1. Vloerzeil keldertrap	Asbestmateriaal	Dringend verwijderen
1.1 Code: 290824a3	Puntmonster	-
10. algemeen	Advies	-

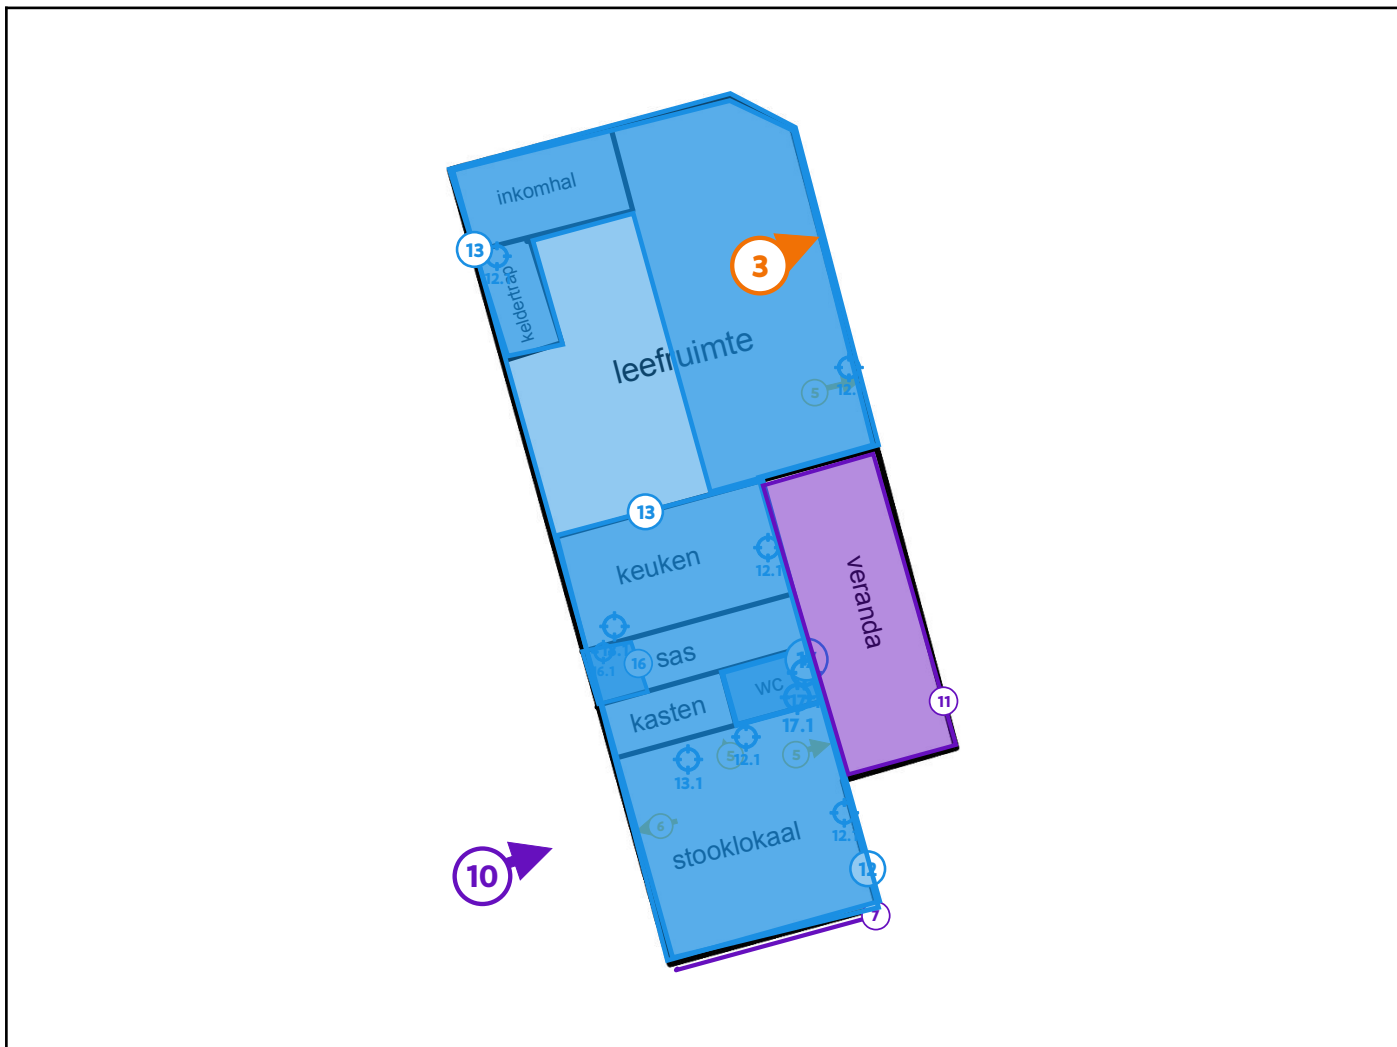
Plan 1.2: Situatieplan gelijkvloers

Beschrijving	Type	Actie
3. Koord kachel	Asbestmateriaal	Verwijderen
5. Elektrische infrastructuur bakeliet	Asbestmateriaal	Zorgvuldig beheren
6. Roetschuifje asbestcement	Asbestmateriaal	Zorgvuldig beheren
7. Begroeiing achtergevel + tuin	Beperking	-
10. algemeen	Advies	-
11. Niet asbestverdachte vloerzeilen	Advies	-
12. Muurpleister	Geen asbest	-

12.1 Code: 290824a1	Mengmonster	-
13. Plafondpleister	Geen asbest	-
13.1 Code: 290824a2	Mengmonster	-
16. Vinylzeil inbouwkast	Geen asbest	-
16.1 Code: 290824a7	Puntmonster	-
17. Tegellijm muurtegels	Geen asbest	-
17.1 Code: 290824a5	Mengmonster	-

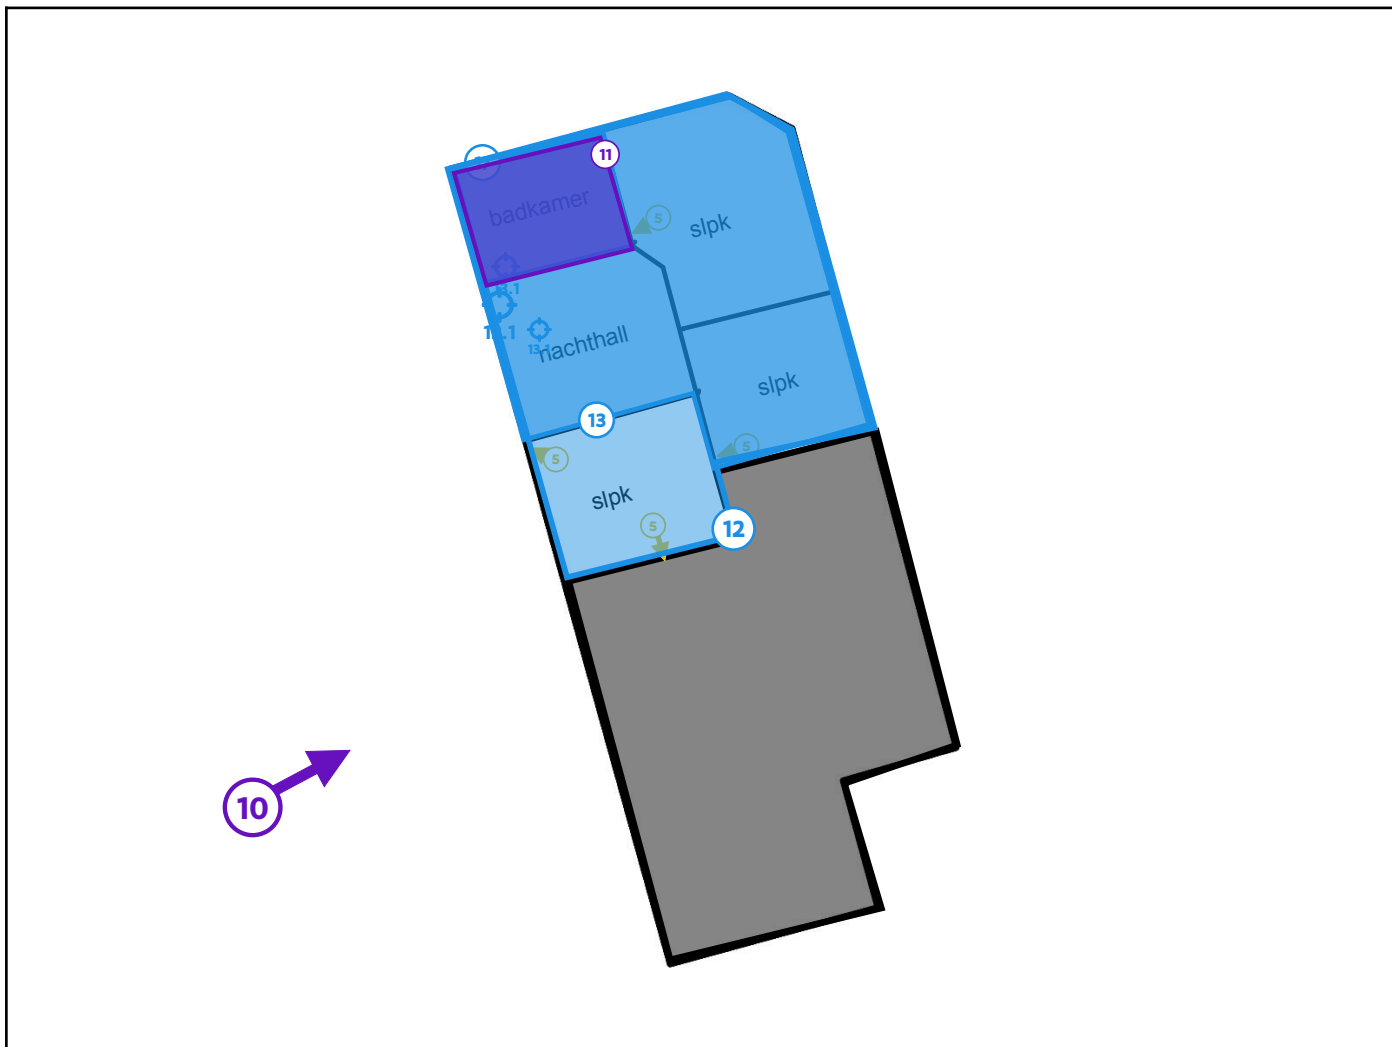
Plan 1.3: Situatieplan verdieping 1

Beschrijving	Type	Actie
5. Elektrische infrastructuur bakeliet	Asbestmateriaal	Zorgvuldig beheren
10. algemeen	Advies	-
11. Niet asbestverdachte vloerzeilen	Advies	-
12. Muurpleister	Geen asbest	-
12.1 Code: 290824a1	Mengmonster	-
13. Plafondpleister	Geen asbest	-
13.1 Code: 290824a2	Mengmonster	-

17. Tegellijm muurtegels	Geen asbest	-
--------------------------	-------------	---

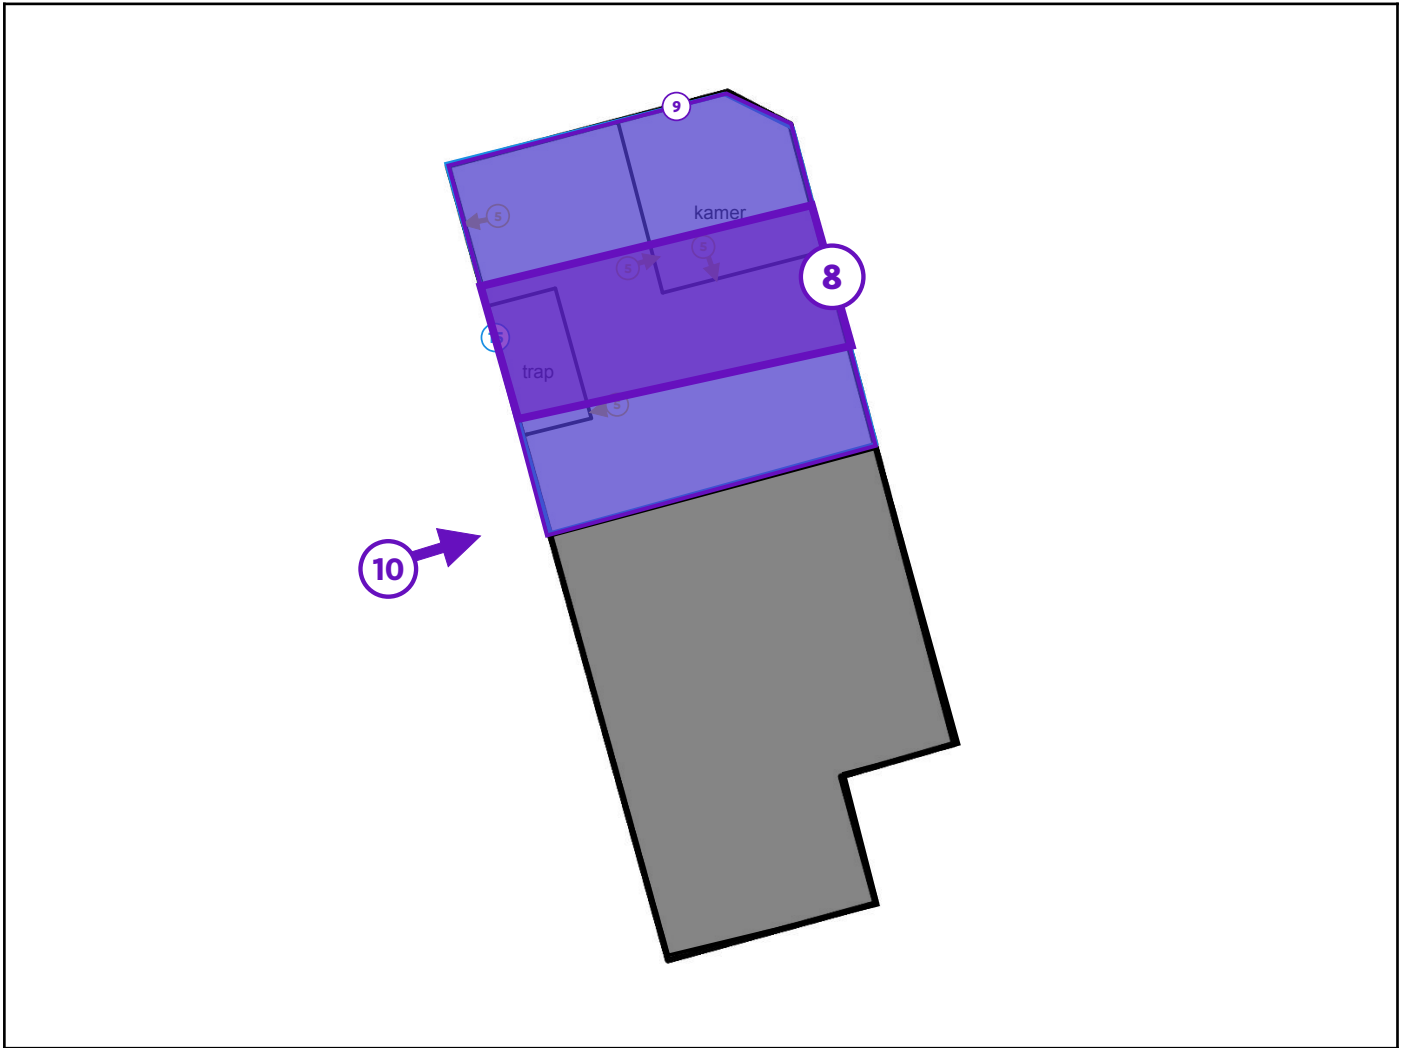
Plan 1.4: Situatieplan zolder

Beschrijving	Type	Actie
5. Elektrische infrastructuur bakeliet	Asbestmateriaal	Zorgvuldig beheren
8. Platte daken : verdieping 2/ zolder	Beperking	-
9. Geen onderdak	Advies	-
10. algemeen	Advies	-
15. Vloerzeilen zolderverdieping	Geen asbest	-

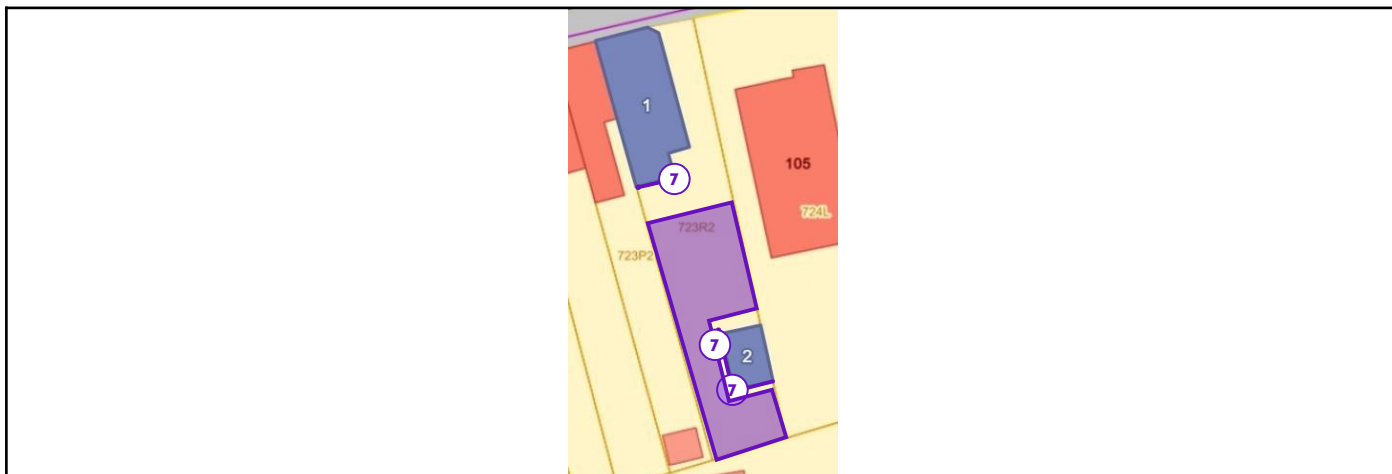
Plan 1.5: perceelsplan

Beschrijving	Type	Actie
7. Begroeiing achtergevel + tuin	Beperking	-

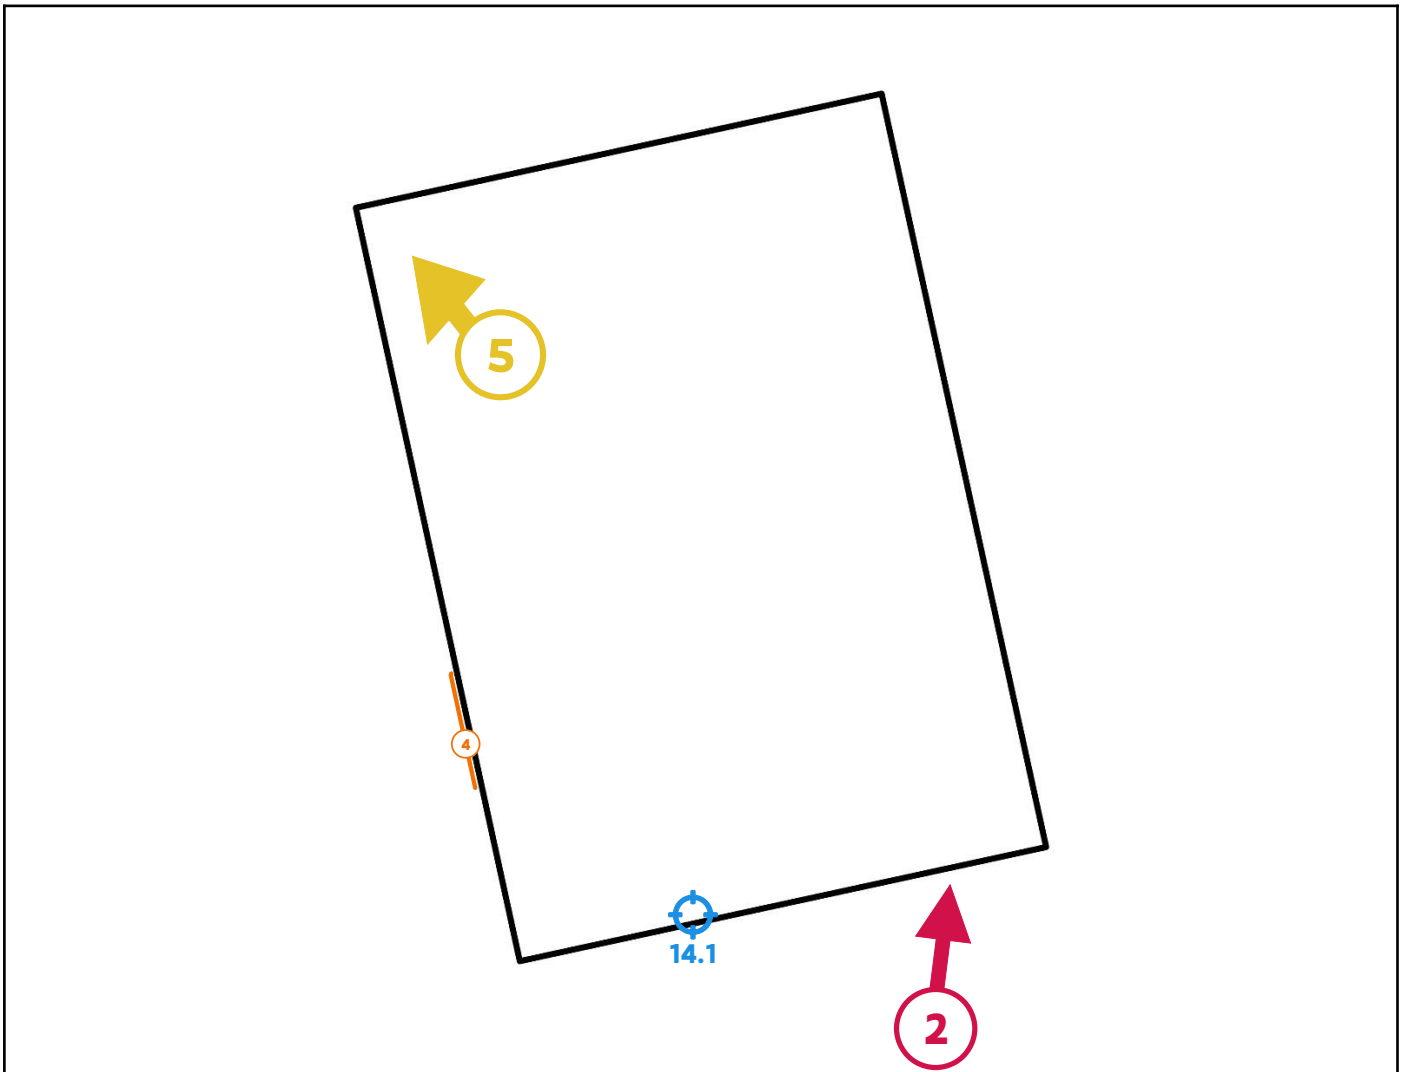
Plan 2.1: Garage plan

Beschrijving	Type	Actie
2. asbestcementplaten achter garage	Asbestmateriaal	Dringend verwijderen
4. Invulpaneel toegangsdeur garage	Asbestmateriaal	Verwijderen
5. Elektrische infrastructuur bakeliet	Asbestmateriaal	Zorgvuldig beheren
14. Mastiek ramen	Geen asbest	-
14.1 Code: 290824a6	Mengmonster	-
