Asbestinventarisatetest

Appelsvoorde 18, 9140 Temse

Attestnummer : 20240215-000117.000

Uitgegeven op : 15.02.2024

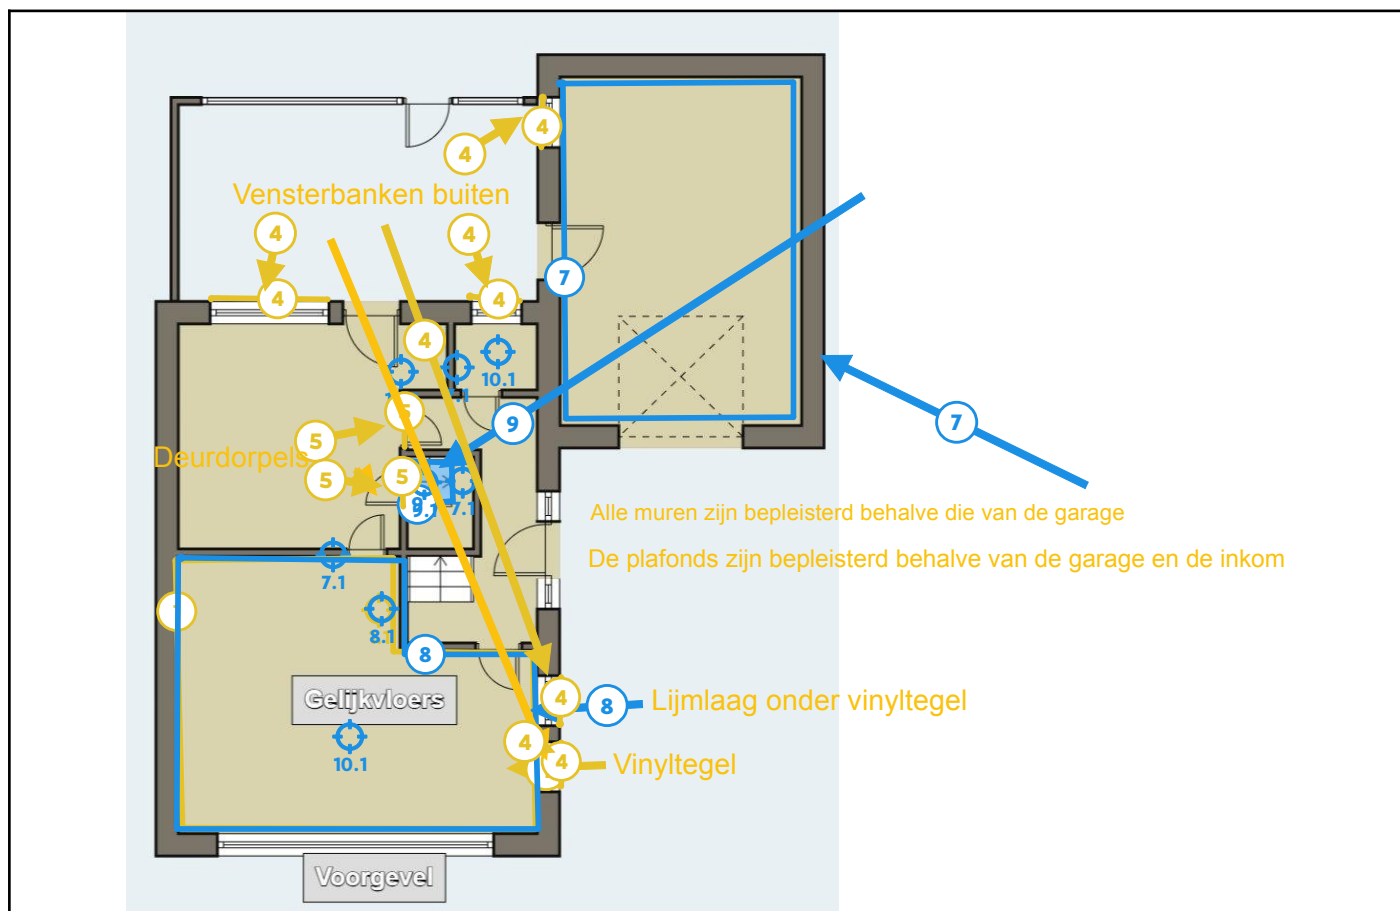
Plan 1.1: Gelijkvloers

Beschrijving	Type	Actie
1. Vinyltegels	Asbestmateriaal	Zorgvuldig beheren
1.1 Code: PS003	Puntmonster	-
4. Vensterbanken buiten	Asbestmateriaal	Zorgvuldig beheren
5. Deurdorpels	Asbestmateriaal	Zorgvuldig beheren
7. Pleisterwerk Muren	Geen asbest	-
7.1 Code: MS001	Mengmonster	-
8. Lijm laag	Geen asbest	-
8.1 Code: PS004	Puntmonster	-

9. Vinylzeil	Geen asbest	-
9.1 Code: PS005	Puntmonster	-
10. Pleisterwerk Plafonds	Geen asbest	-
10.1 Code: MS002	Mengmonster	-

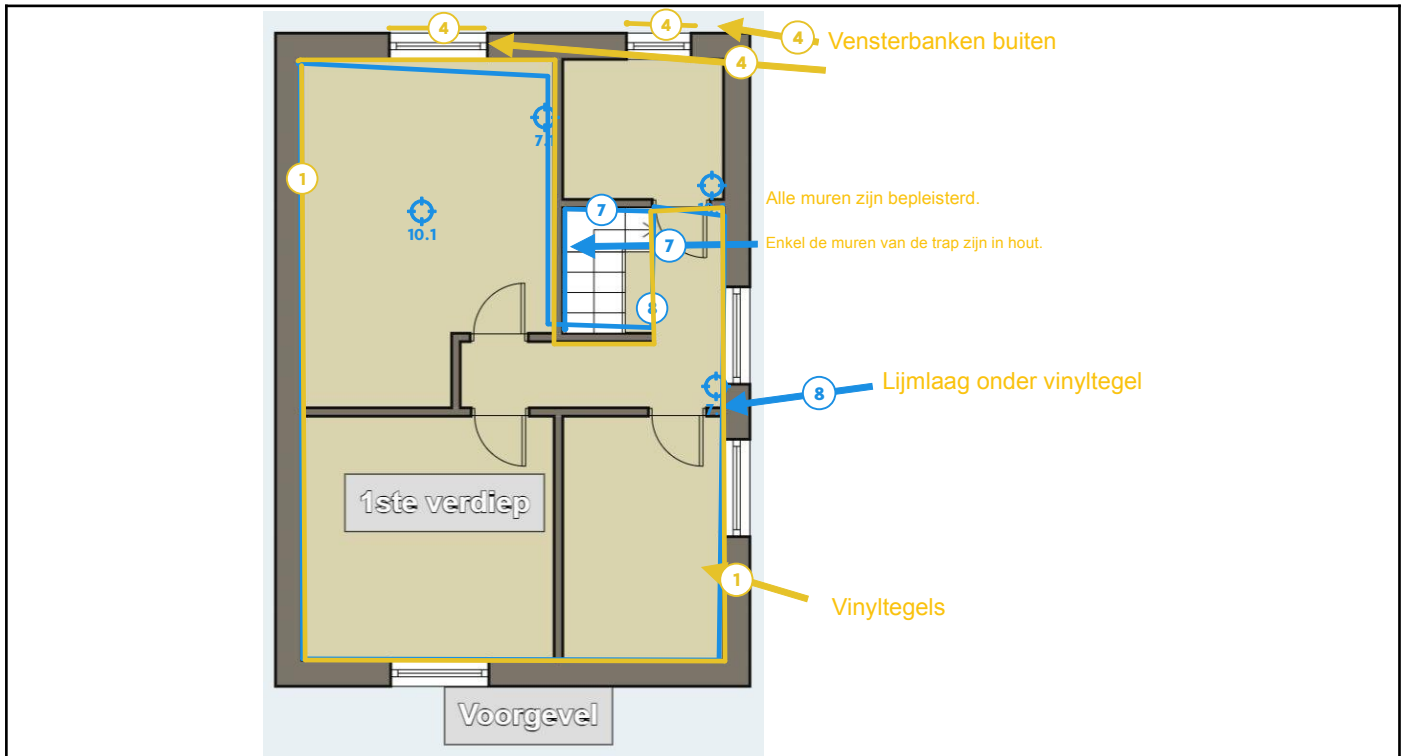
Plan 1.2: 1ste verdiep

Beschrijving	Type	Actie
1. Vinyltegels	Asbestmateriaal	Zorgvuldig beheren
4. Vensterbanken buiten	Asbestmateriaal	Zorgvuldig beheren
7. Pleisterwerk Muren	Geen asbest	-
7.1 Code: MS001	Mengmonster	-
8. Lijmlaag	Geen asbest	-
10. Pleisterwerk Plafonds	Geen asbest	-
10.1 Code: MS002	Mengmonster	-

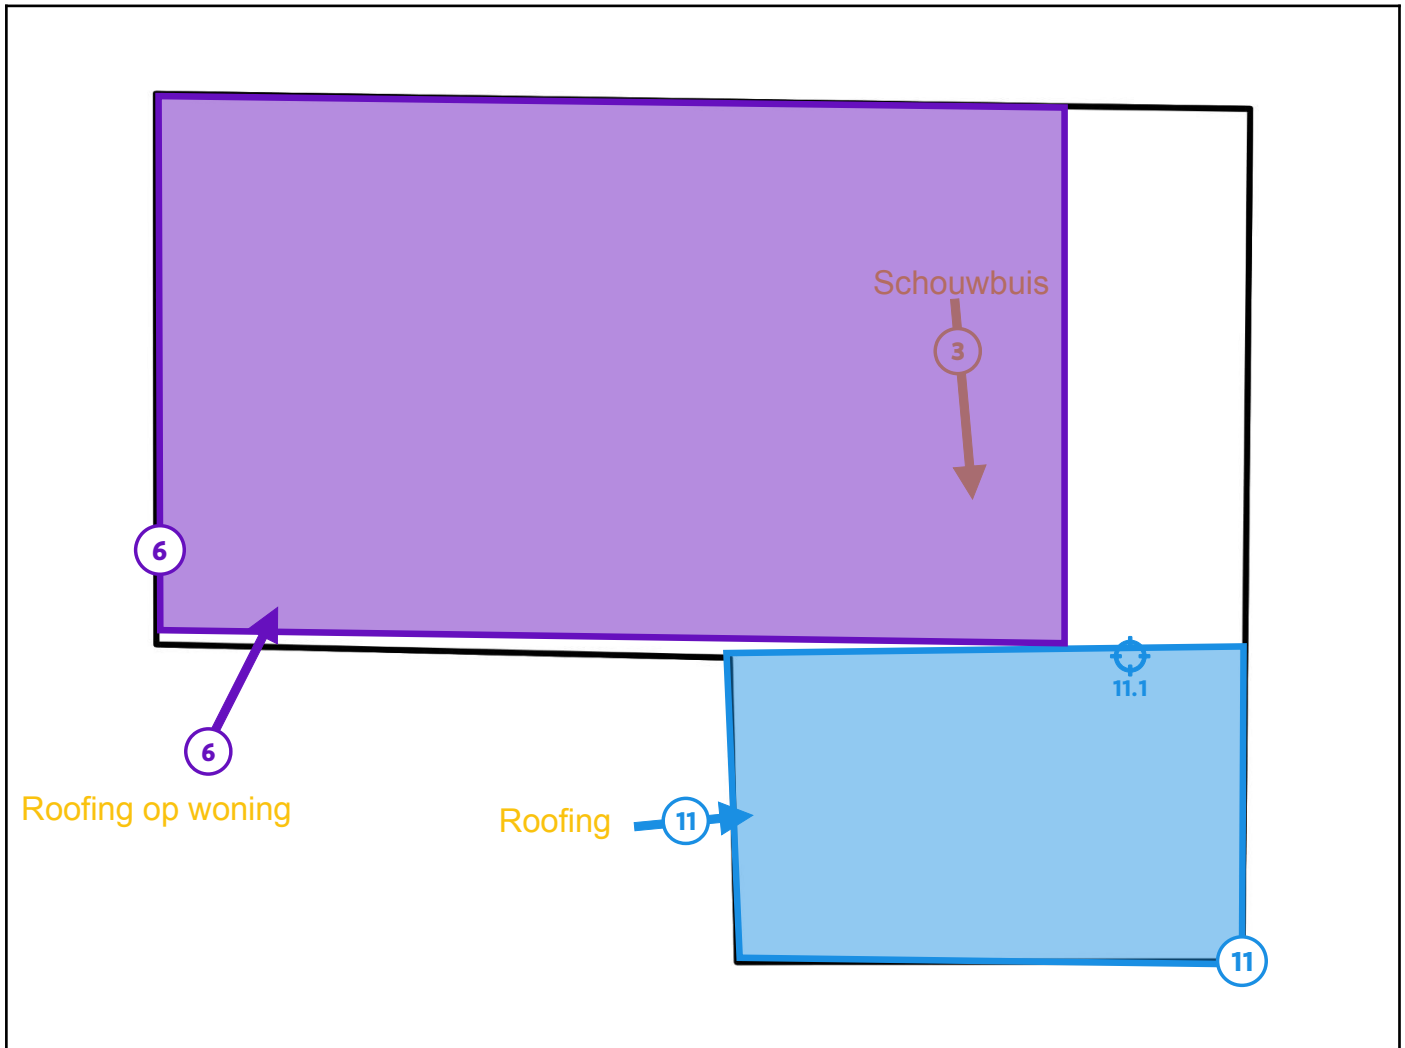
Plan 1.3: Hoofdgebouw plan

Beschrijving	Type	Actie
3. Schouwbuis	Asbestmateriaal	Zorgvuldig beheren
6. Roofing	Advies	-
11. Roofing garage	Geen asbest	-
11.1 Code: PS006	Puntmonster	-

De roofing op de woning is recentelijk vernieuwd. Er werd geen staal genomen van de roofing om het risico op waterschade te voorkomen. Staalname vereist bij renovatie- of sloopwerken.

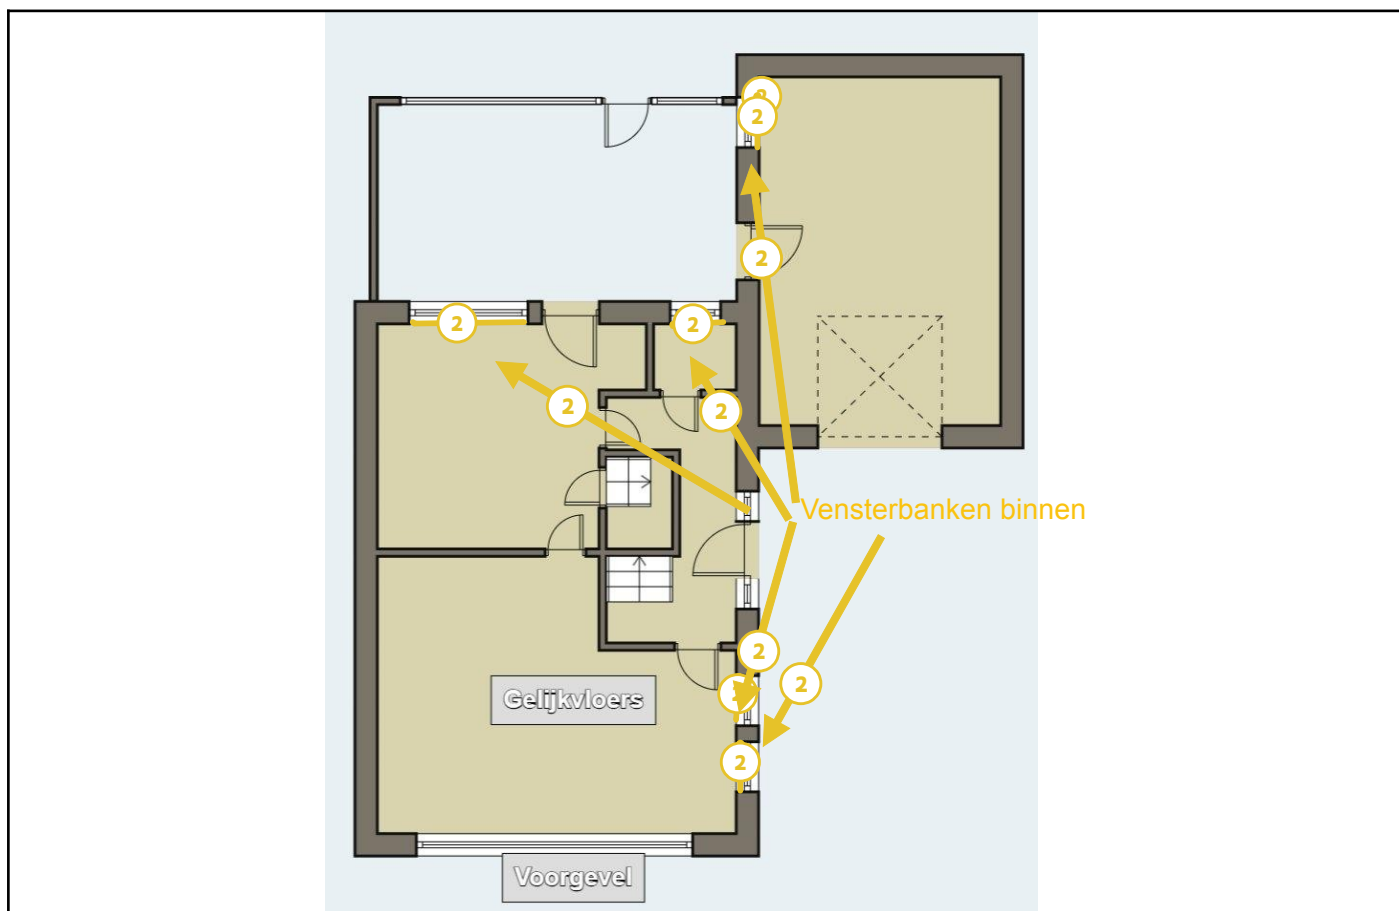
Plan 1.4: Gelijkvloers

Beschrijving	Type	Actie
2. Vensterbanken binnen	Asbestmateriaal	Zorgvuldig beheren

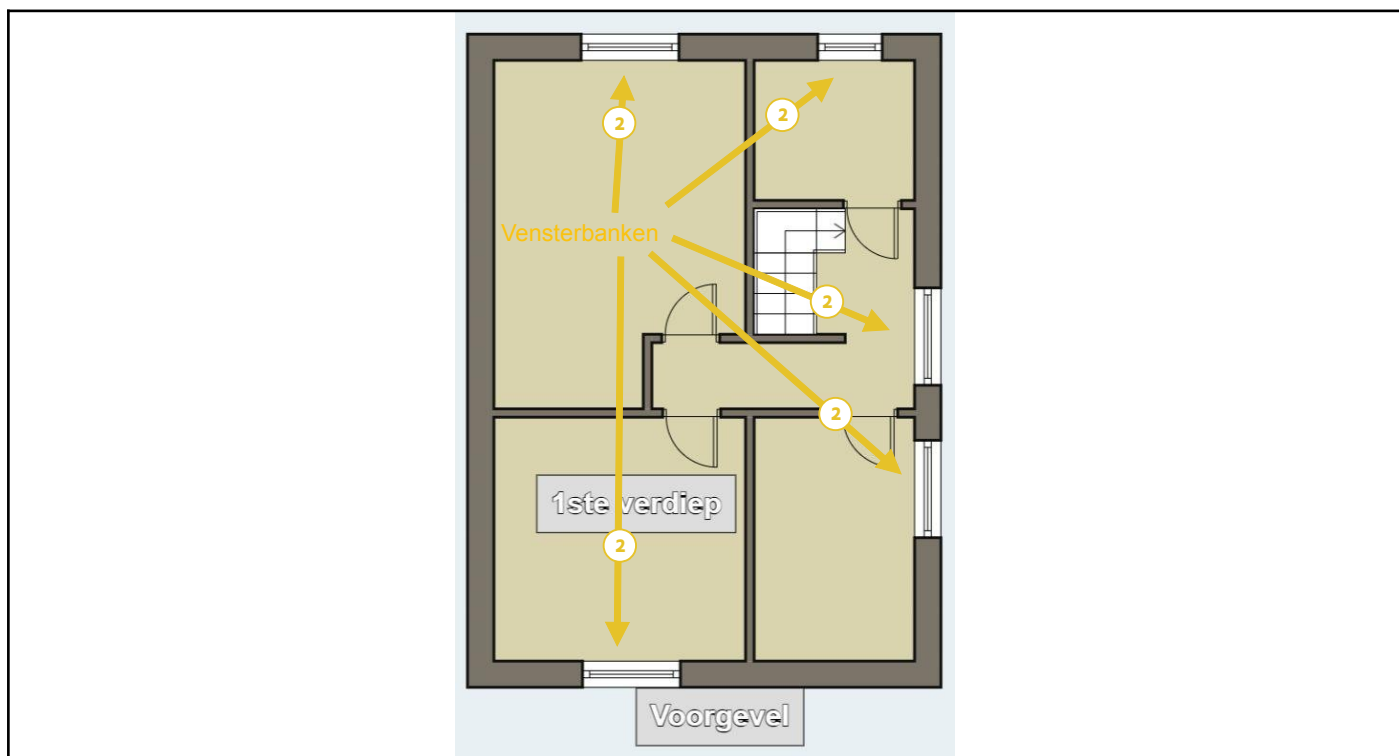
Plan 1.5: 1ste verdiep

Beschrijving	Type	Actie
2. Vensterbanken binnen	Asbestmateriaal	Zorgvuldig beheren
