# Asbestinventarisatetest

Kemelstraat 41, 9190 Stekene

Attestnummer : 20260821-000218.000

Uitgegeven op : 21.08.2026

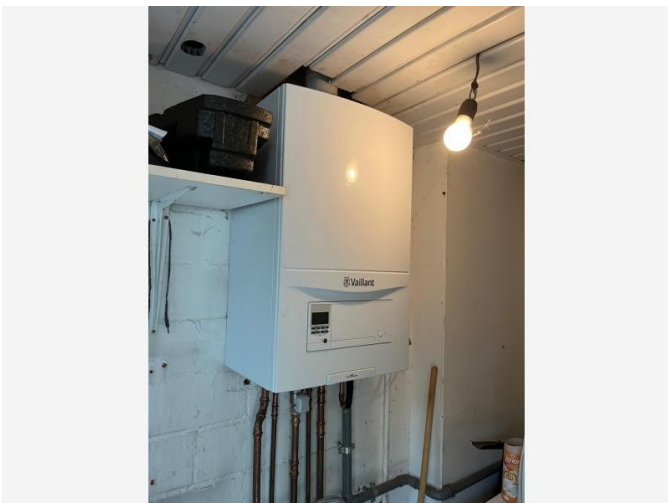
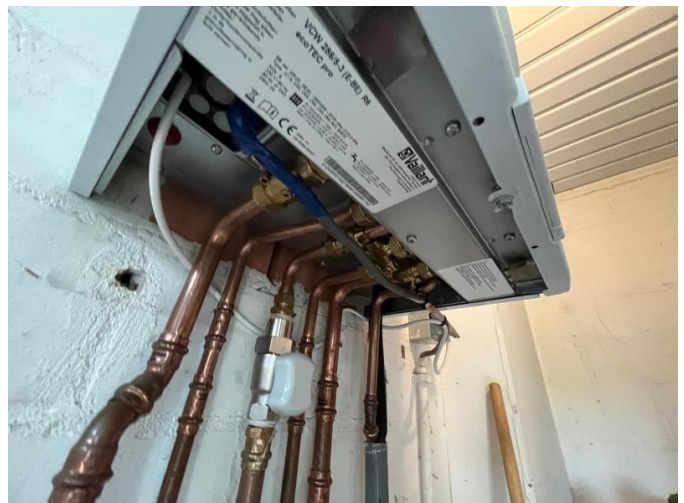
## Fiche 13: Niet-asbestverdachte stookketel

| Beschrijving | Notitie | Terug te vinden op plannen |
|---|---|---|
| Fiche 13: Niet-asbestverdachte stookketel | De volgende materialen aan onderdelen van een centrale verwarming werden vastgesteld als niet-asbestverdacht, nl stookketel<br><br>De stookketel heeft als bouwjaar | Plan 1.1: Gelijkvloers |
