Asbestinventarisatetest

Spillemansstraat 63, 2140 Antwerpen

Attestnummer : 20240217-000110.000

Niet-asbestveilig

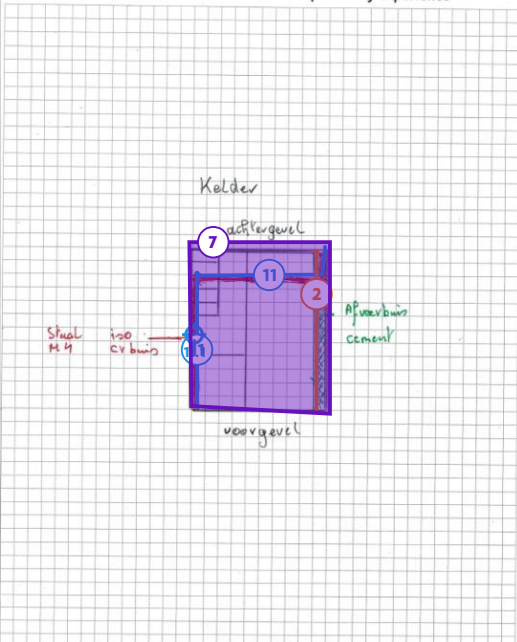
Legende van plan 1.5: Ontvangstbewijs_2024-02-17_202754

Beschrijving	Type	Actie
2. afvoerbuis kelder	Asbestmateriaal	Verwijderen
7. algemeen alle asbesverdachte materiaal	Advies	-
11. iso cv buis	Geen asbest	-
11.1 Code: M 4	Puntmonster	-

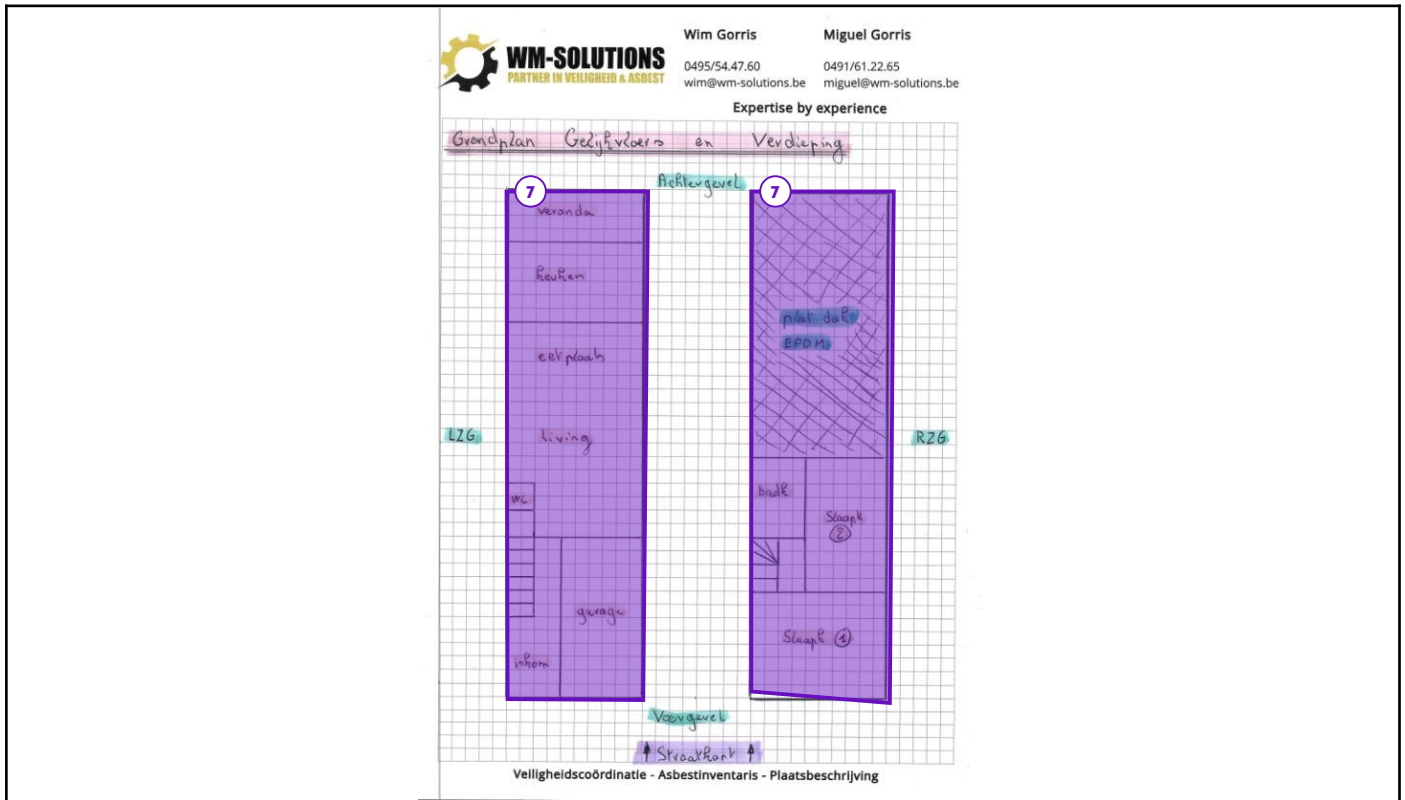
Plan 1.6: grondplan gelijkvloers en verdieping

Beschrijving	Type	Actie
7. algemeen alle asbesverdachte materiaal	Advies	-
