# Asbestinventarisatetest

Marinisstraat 13/Apt V1 R, 2140 Antwerpen

Attestnummer : 20241203-000351.000

Uitgegeven op : 03.12.2024

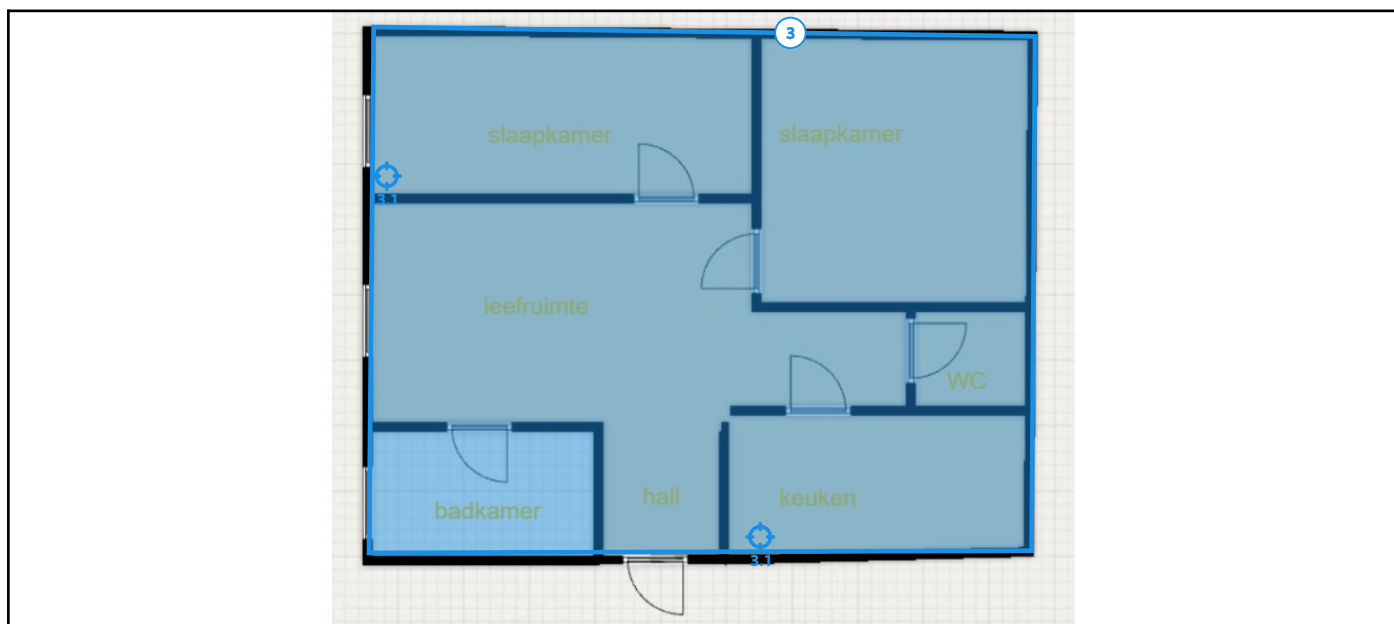
## Plan 1.1: grondplan appartement

Beschrijving	Type	Actie
3. pleisterwerk plafond	Geen asbest	-
3.1 Code: M02	Mengmonster	-

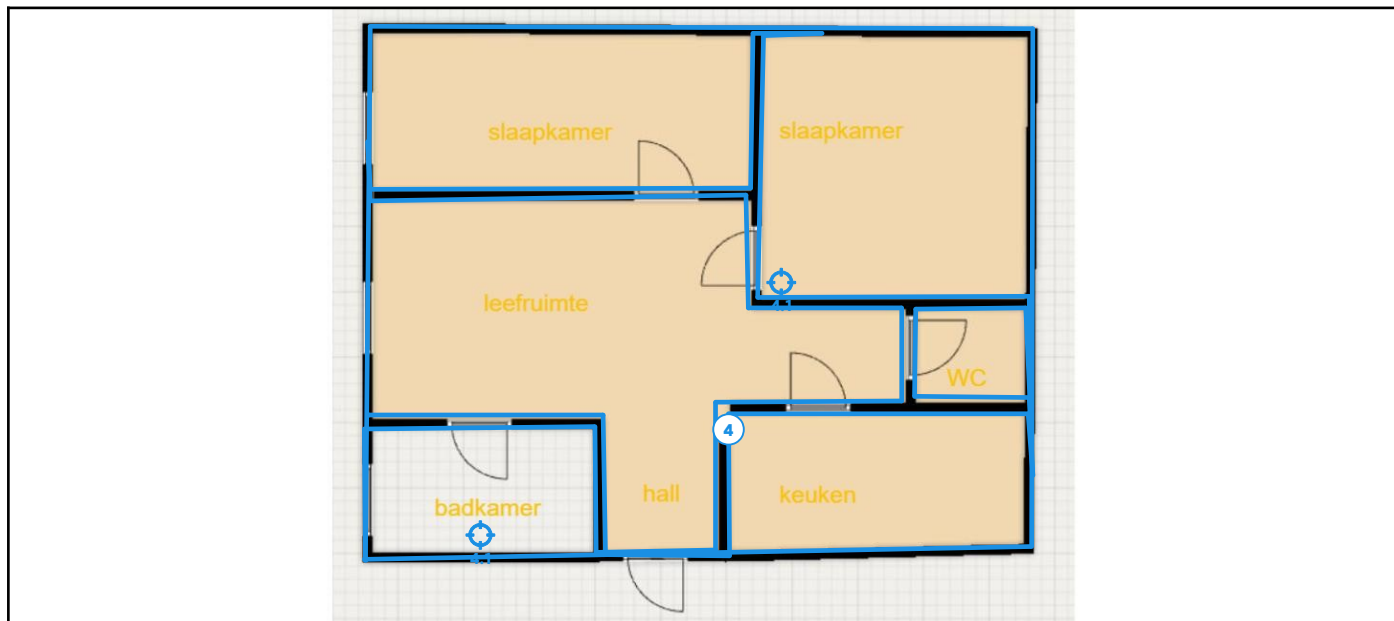
## Plan 1.2: grondplan appartement

Beschrijving	Type	Actie
4. pleisterwerk wand	Geen asbest	-
4.1 Code: M01	Mengmonster	-

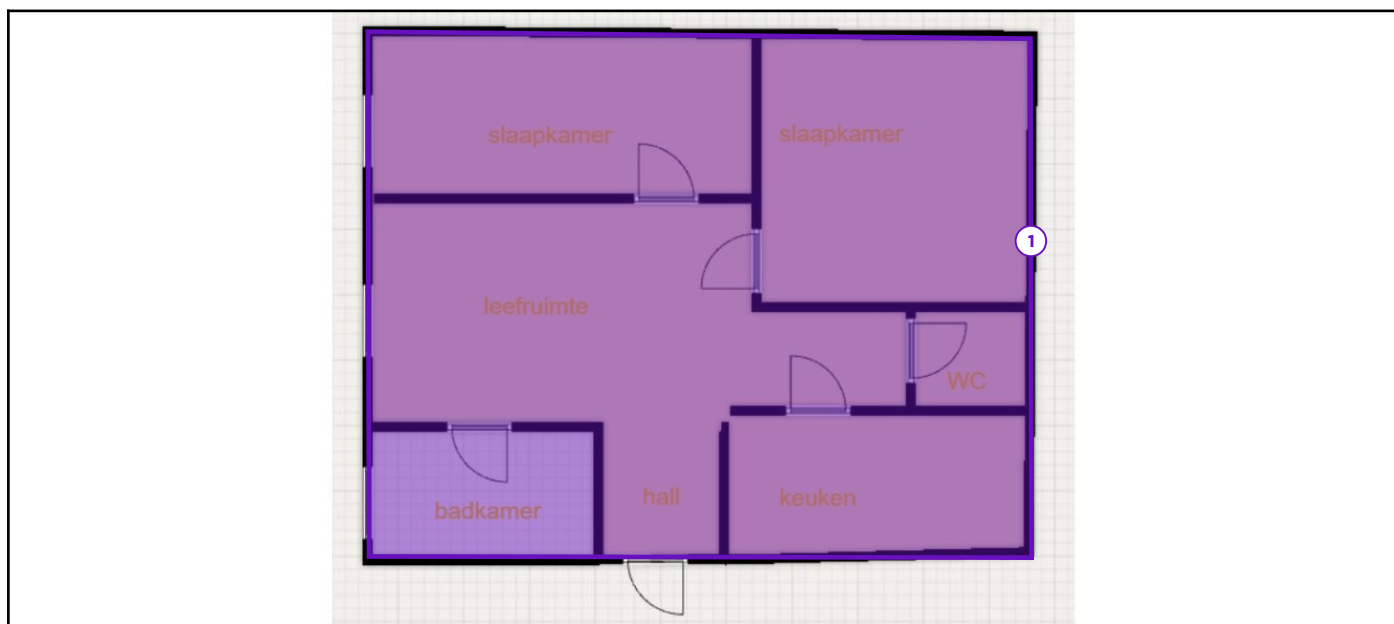
## Plan 1.3: grondplan appartement

Beschrijving	Type	Actie
1. vloeren appartement	Advies	-

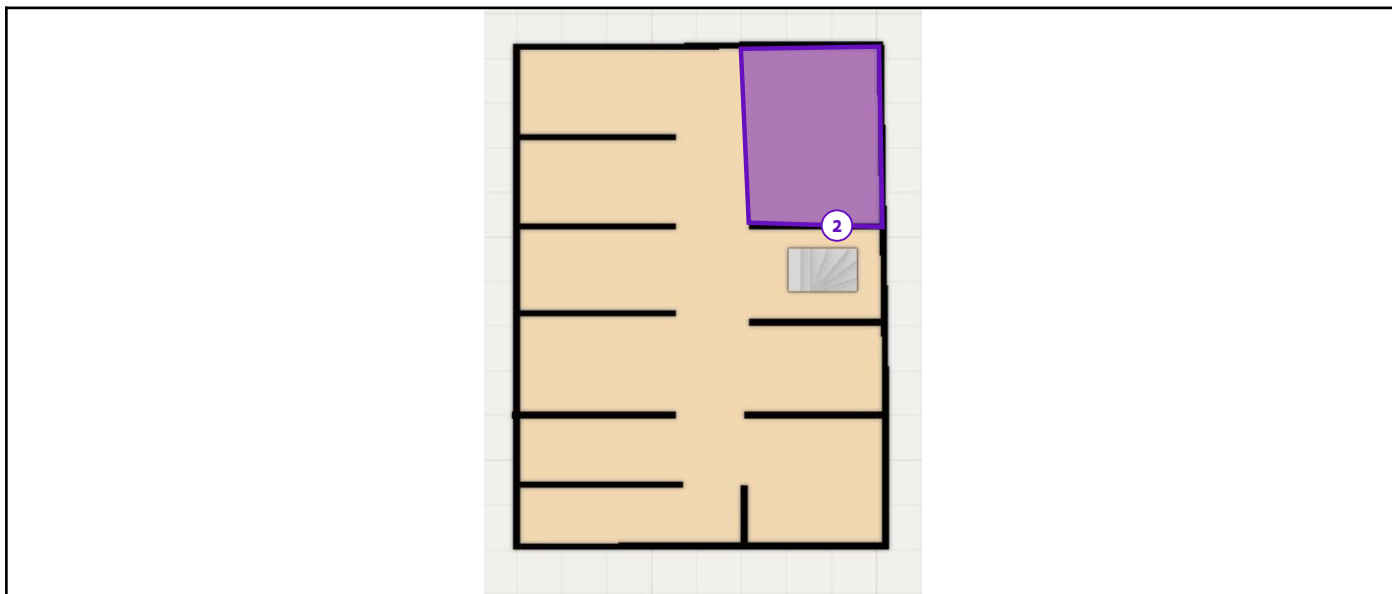
## Plan 1.4: kelders

Beschrijving	Type	Actie
2. kelderberging	Advies	-
