# Asbestinventarisatetest

11803C2477/00A000

Gemeenschappelijke delen

Attestnummer : 20240910-000543.000

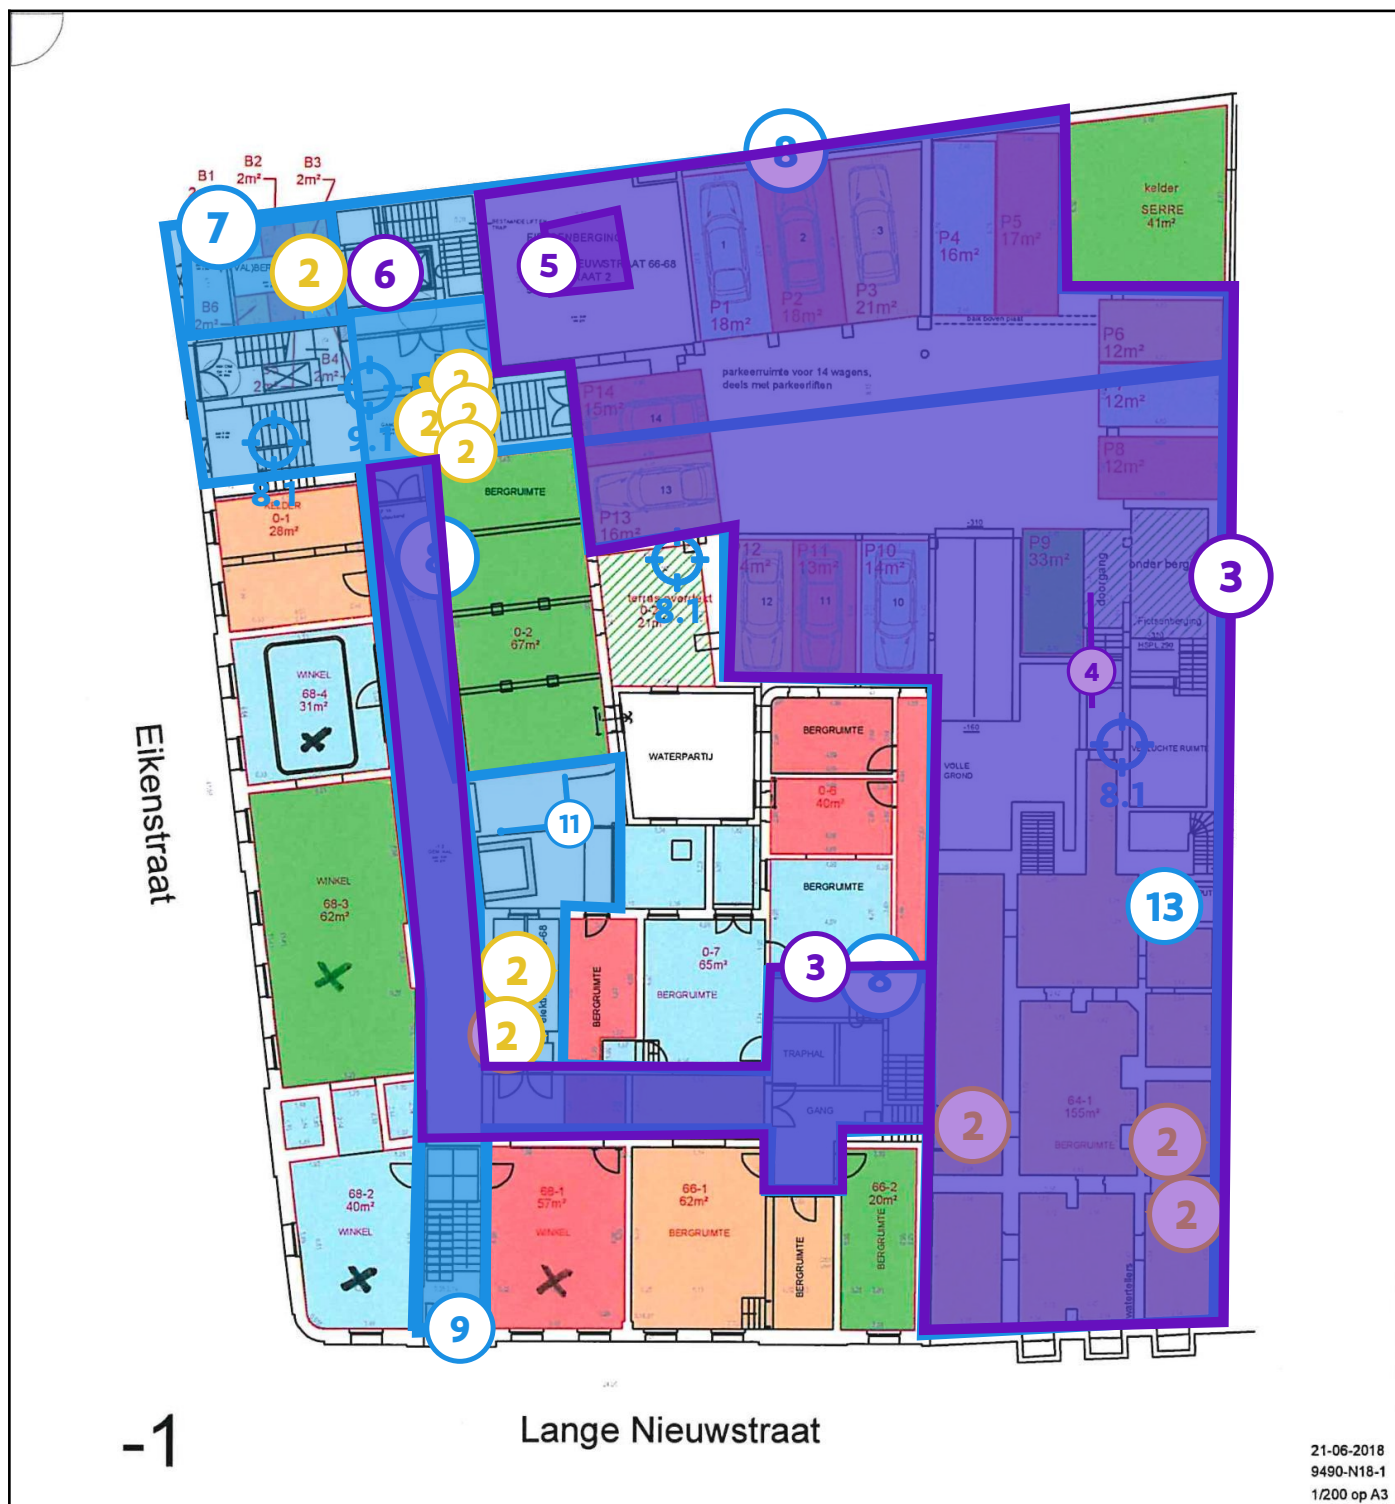
# Plan 1.1: -1 LNS

Beschrijving	Type	Actie
2. Toepassingen in bakeliet	Asbestmateriaal	Zorgvuldig beheren

3. Materialen in opslag verdieping -1	Beperking	-
4. Buis in asbestcement	Roerend goed	-
5. Keramiek oven	Advies	-
6. Lift	Advies	-
7. Afval afvalberging	Geen asbest	-
8. Bezetting	Geen asbest	-
8.1 Code: E-24-049145/02 LNS002 bezetting	Mengmonster	-
9. Tegelvloer -1	Geen asbest	-
9.1 Code: E-24-049145/06 LNS006 tegellijm vloer -1	Puntmonster	-
11. Tegellijm pompbak	Geen asbest	-
13. Lift LNS 64	Geen asbest	-

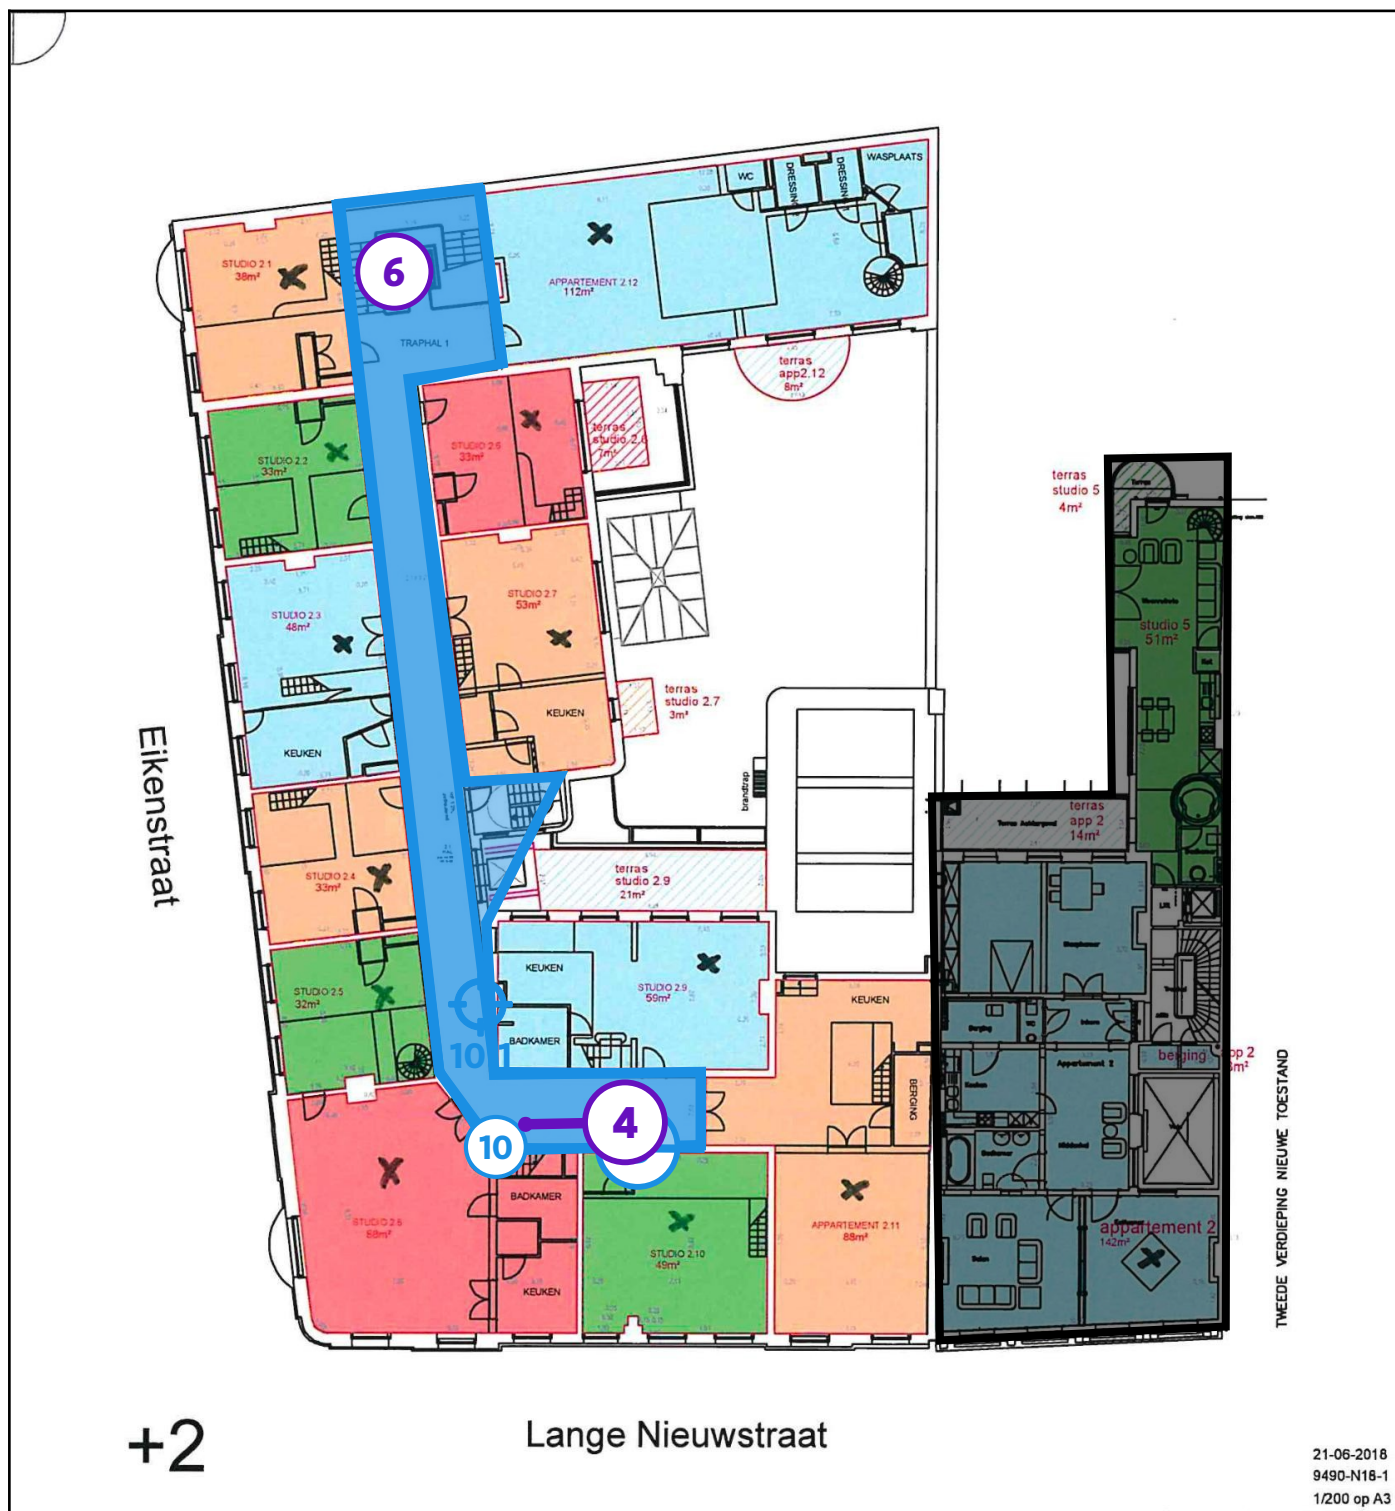
# Plan 1.5: +2 LNS

Beschrijving	Type	Actie
4. Buis in asbestcement	Roerend goed	-

6. Lift	Advies	-
8. Bezetting	Geen asbest	-
10. Tegelvloer +2	Geen asbest	-
10.1 Code: E-24-049145/10 LNS010 vloertegel hal +2	Puntmonster	-

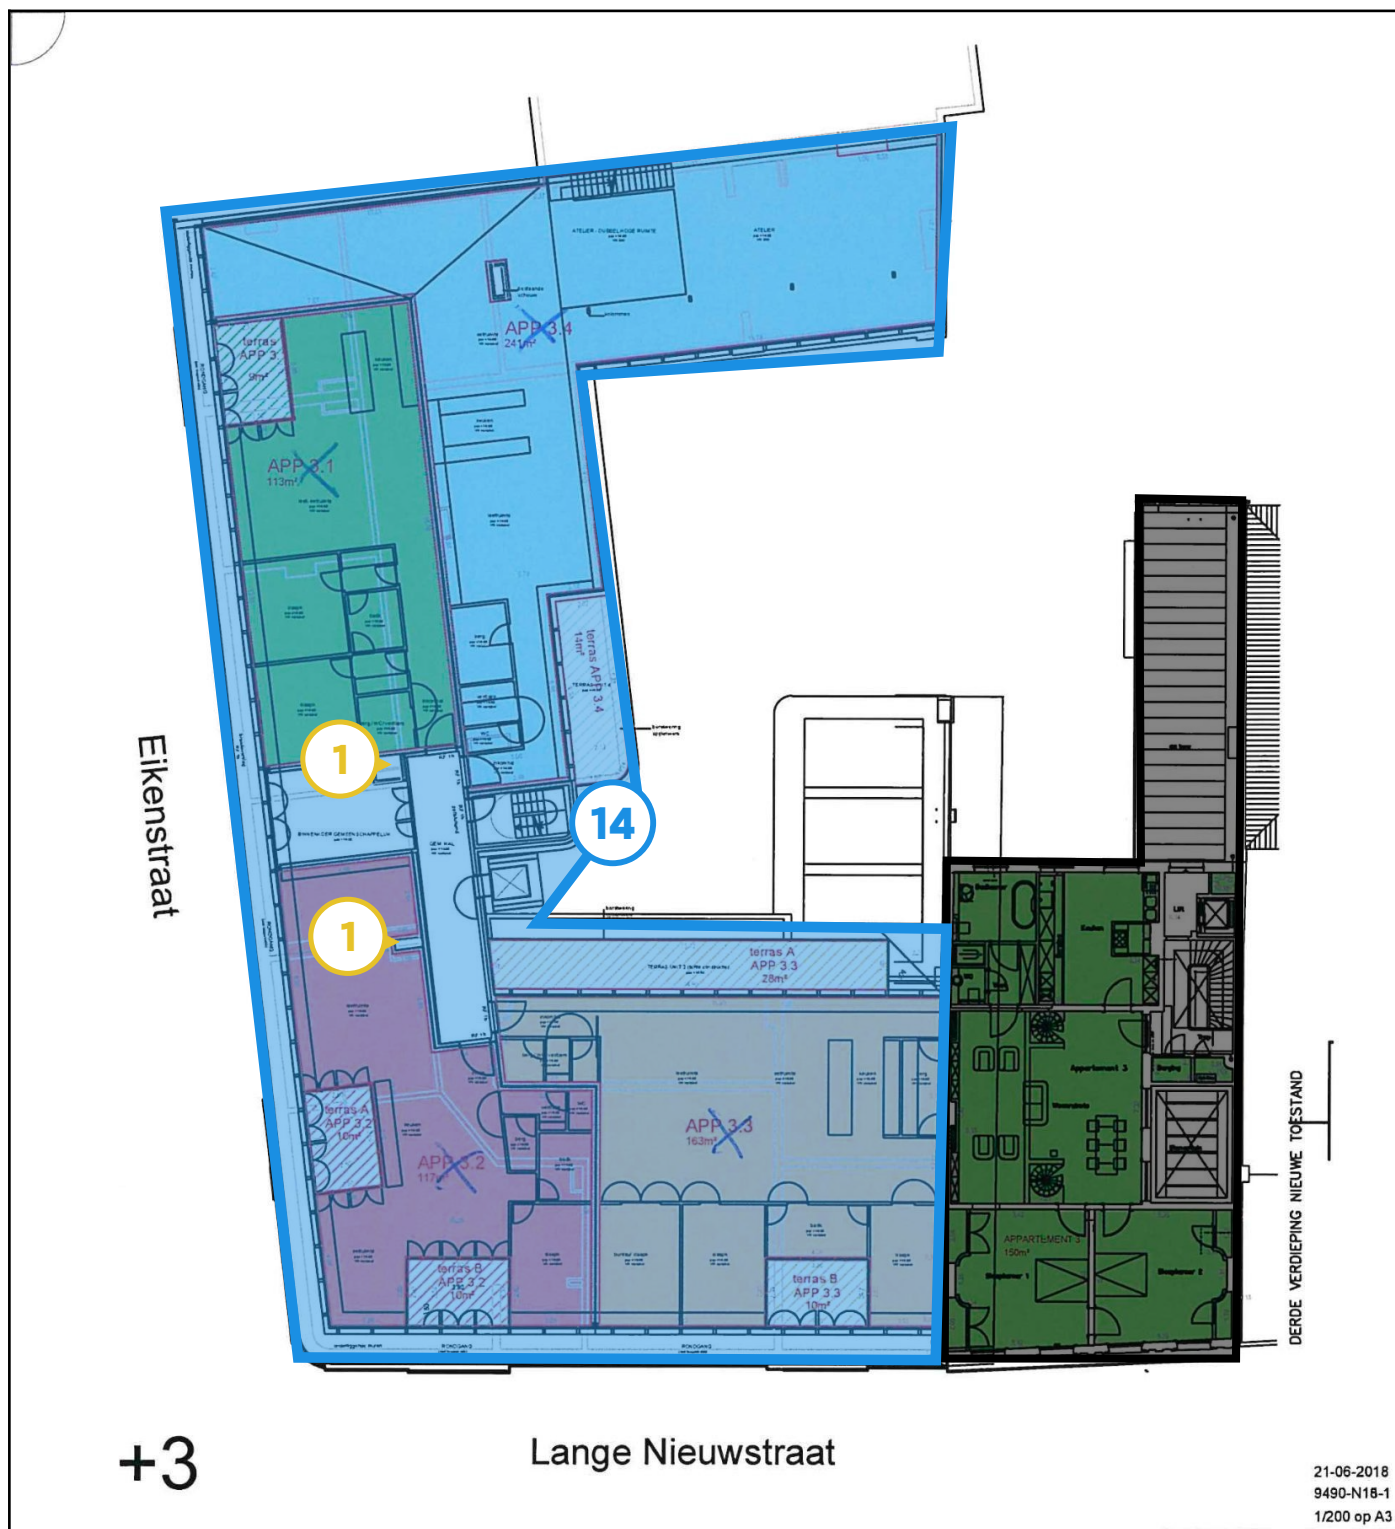
# Plan 1.6: +3 LNS

Beschrijving	Type	Actie
1. Schoorsteen	Asbestmateriaal	Zorgvuldig beheren

14. Roofing	Geen asbest	-
-------------	-------------	---
