Asbestinventarisatetest

De Deckerstraat 6, 9240 Zele

Attestnummer : 20230622-000104.000

Uitgegeven op : 22.06.2023

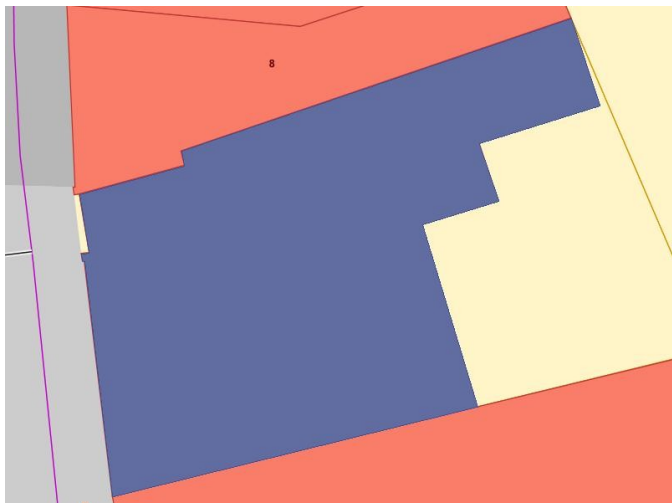
Zone 1: Hoofdgebouw

- 4 Asbestmaterialen**
- 0 Beperkingen
- 0 Uitsluitingen
- 0 Roerende goederen
- 0 Puin, steenslag, (water)bodem
- 1 Adviezen**
- 3 Geen asbest**

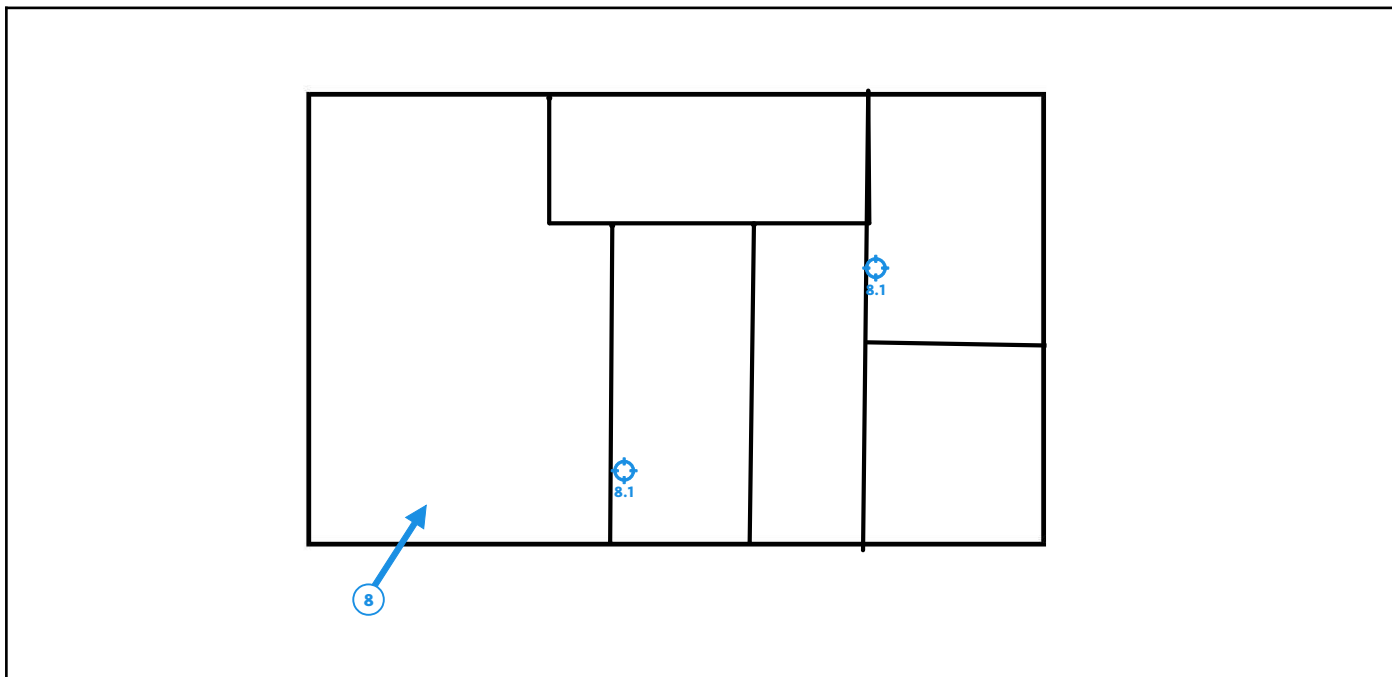
Plan 1.2: 1e verdiep

Beschrijving	Type	Actie
8. Pleisterwerk	Geen asbest	-
8.1 Code: KU23158-1	Mengmonster	-

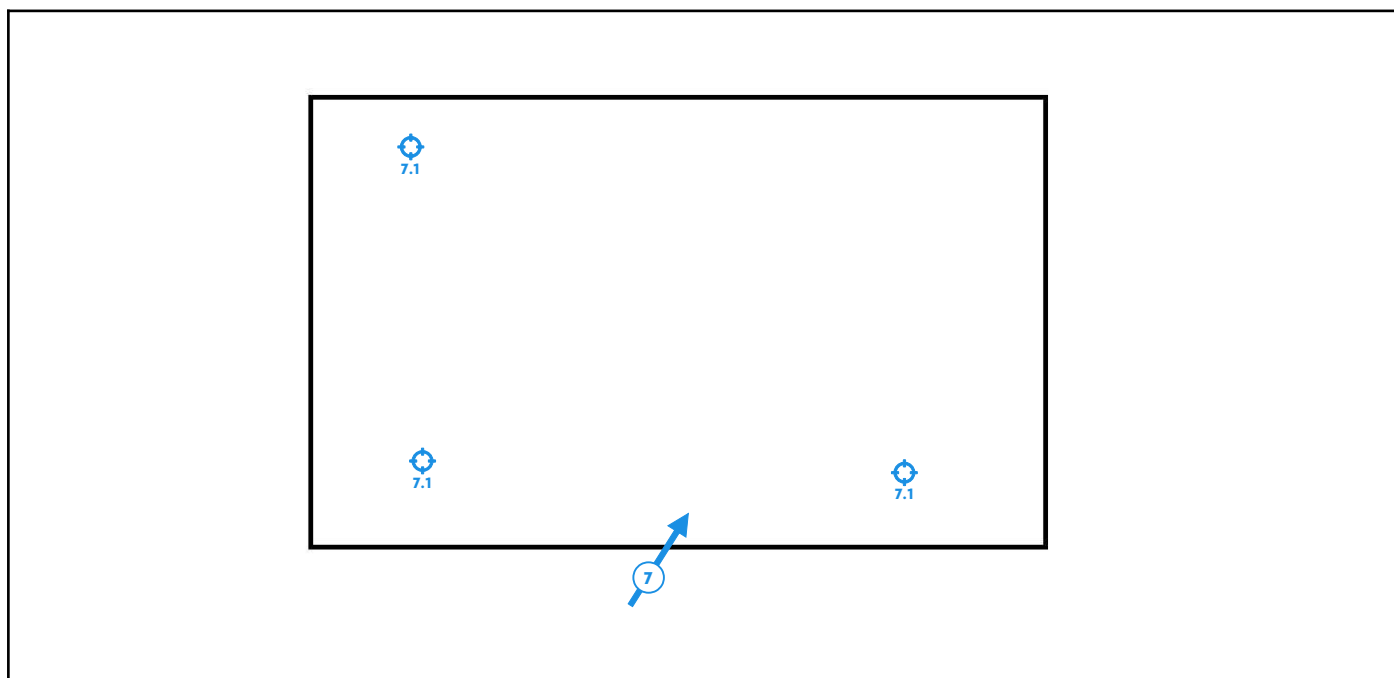
Plan 1.4: Kelder

Beschrijving	Type	Actie
7. Leidingisolatie Kelder + Zolder	Geen asbest	-
7.1 Code: KU23158-4	Mengmonster	-
