Asbestinventarisatetest

Mevrouw Courtmanspark 63, 9200 Dendermonde

Attestnummer : **20260318-000184.000**
Uitgegeven op : **18.03.2026**
Geldig tot : **Onbeperkt (tenzij de toestand wijzigt)**

Asbestveilig (maar mogelijk niet asbestvrij)

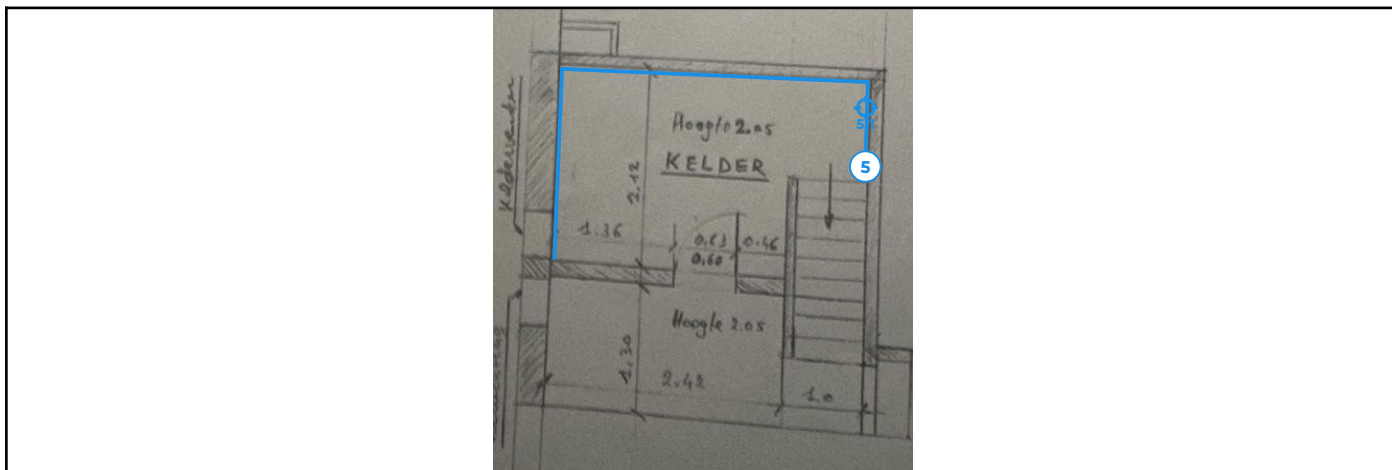
Plan 1.1: Kelder

Beschrijving	Type	Actie
5. Pleisterwerk wanden	Geen asbest	-
5.1 Code: M1	Mengmonster	-

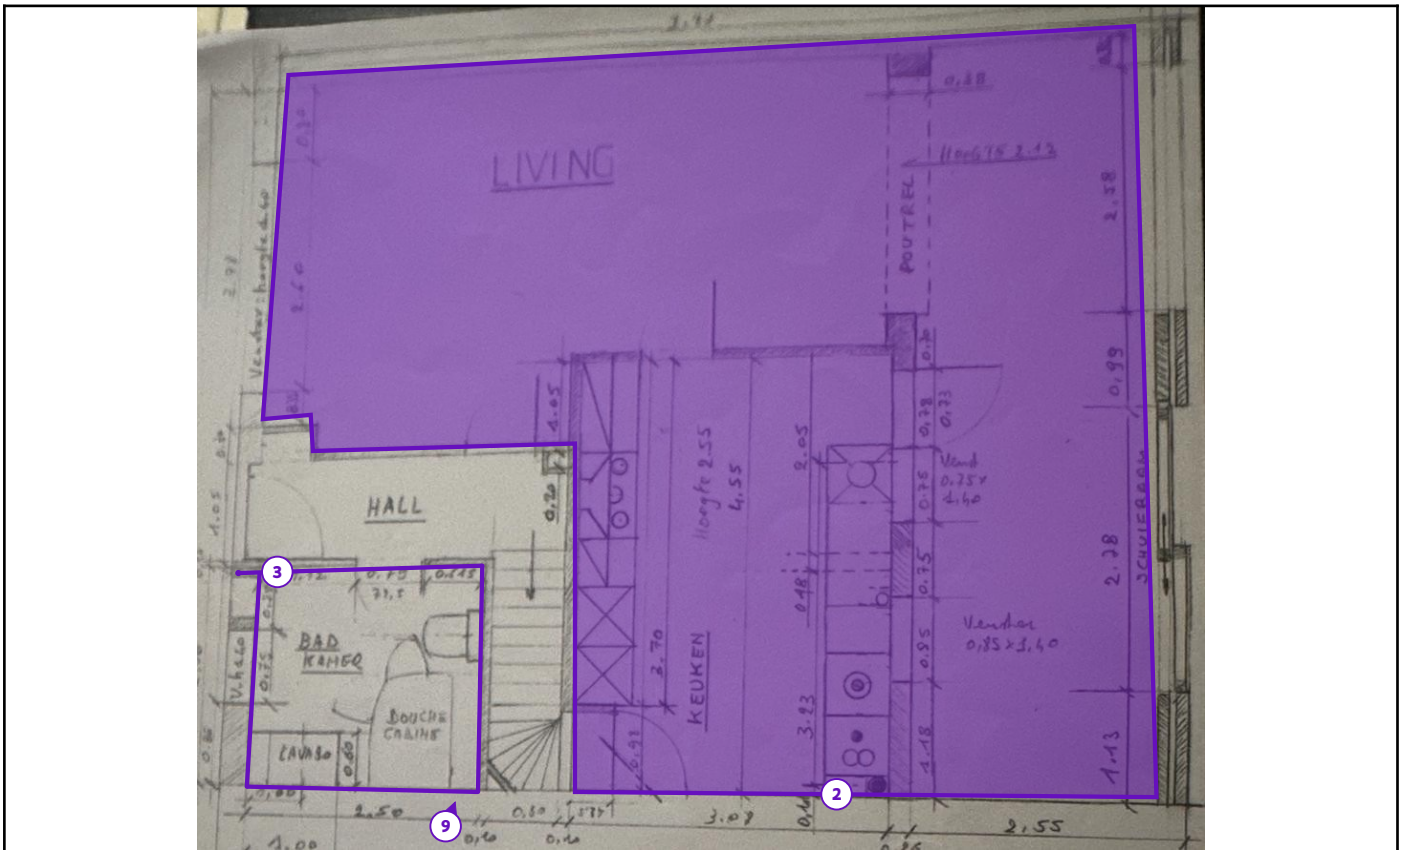
Plan 1.2: Gelijkvloers

Beschrijving	Type	Actie
2. Plafonds uit niet asbestverdacht materiaal	Advies	-
3. Lijm faiencetegels	Advies	-
9. Rookgaskanaal (niet verdacht)	Overige ruimte of materiaal	-

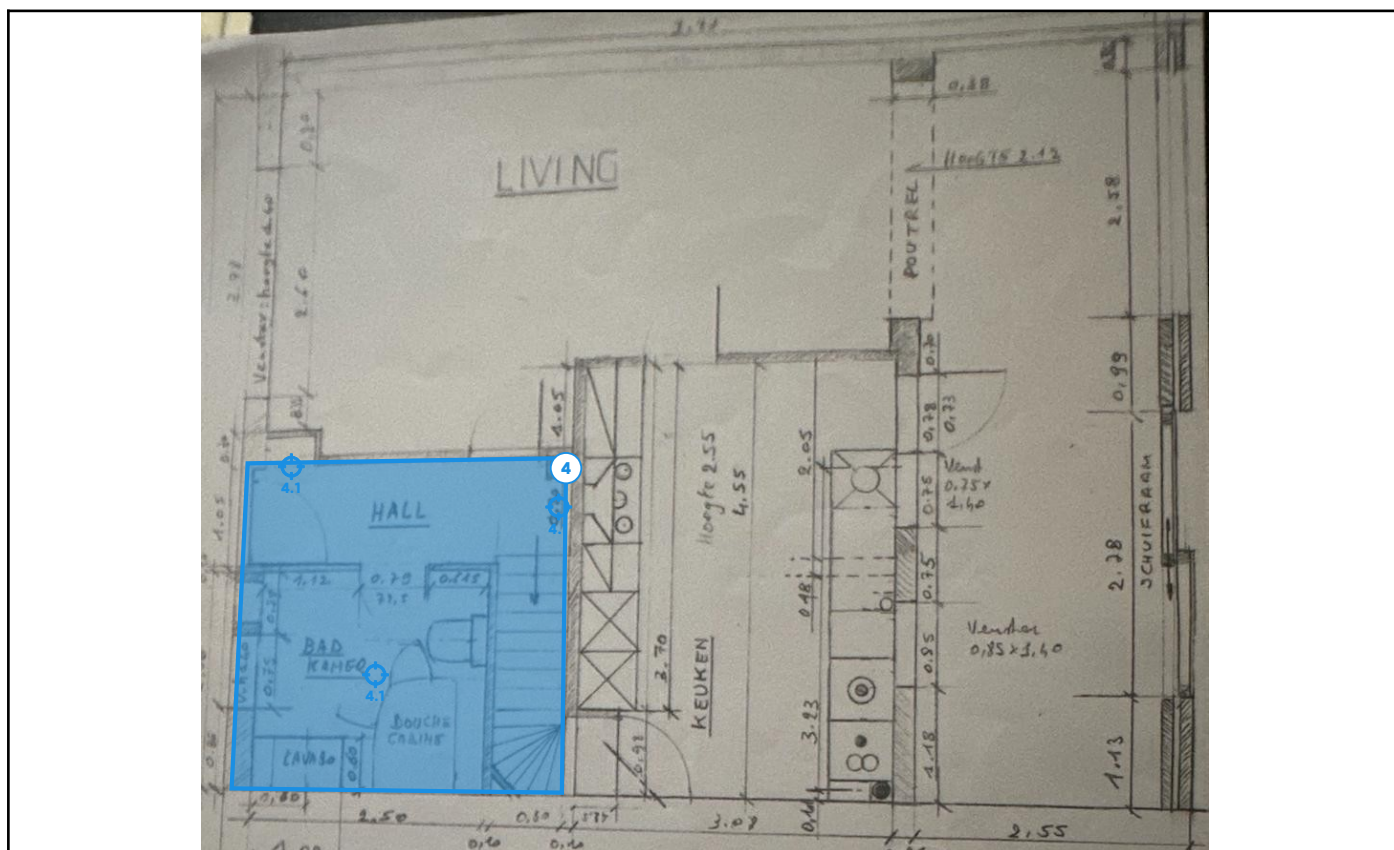
Plan 1.3: Gelijkvloers (pleister plafonds)

Beschrijving	Type	Actie
4. Pleisterwerk plafonds	Geen asbest	-
4.1 Code: M2	Mengmonster	-

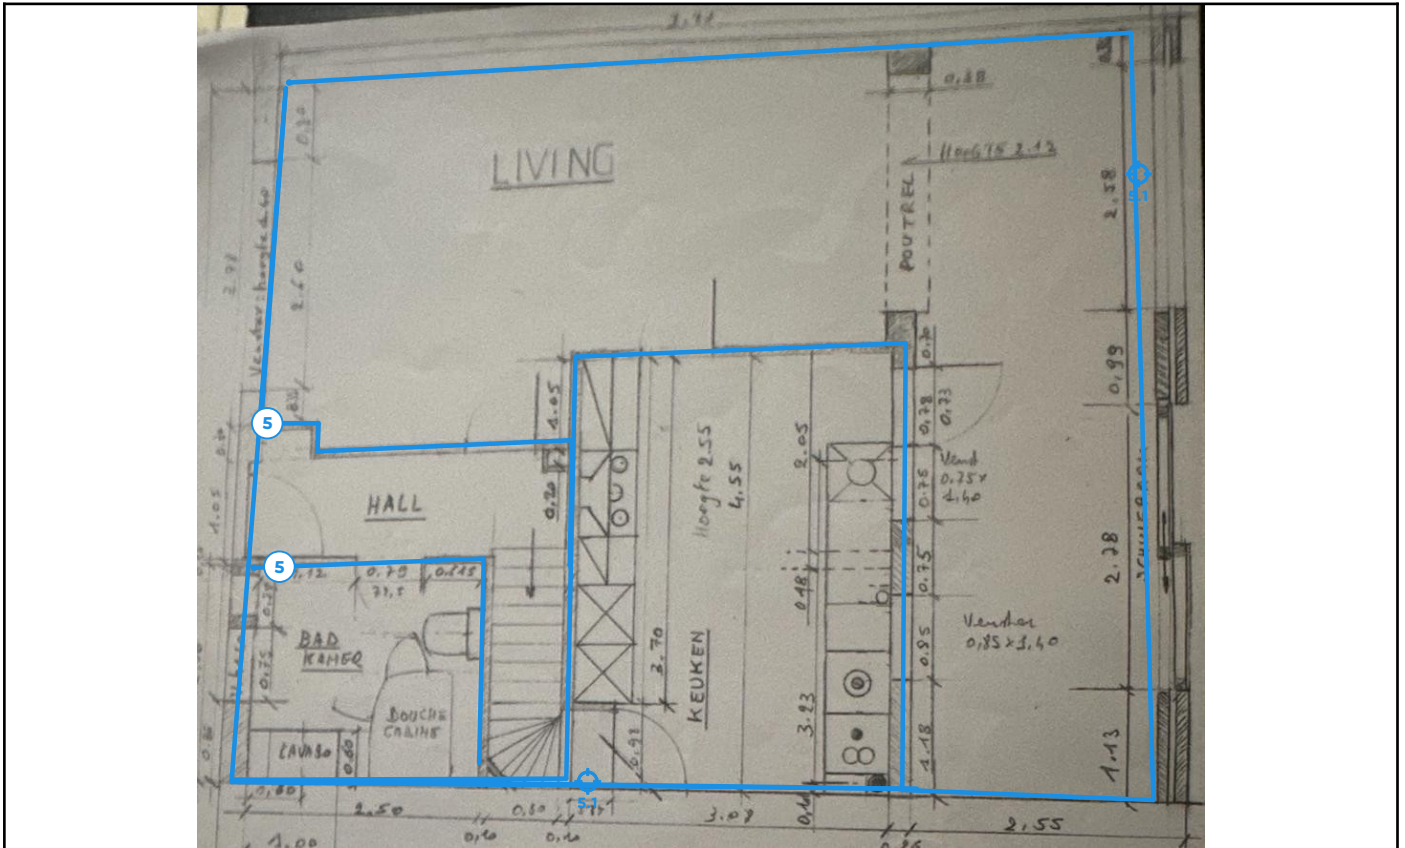
Plan 1.4: Gelijkvloers (pleister wanden)

Beschrijving	Type	Actie
5. Pleisterwerk wanden	Geen asbest	-
5.1 Code: M1	Mengmonster	-

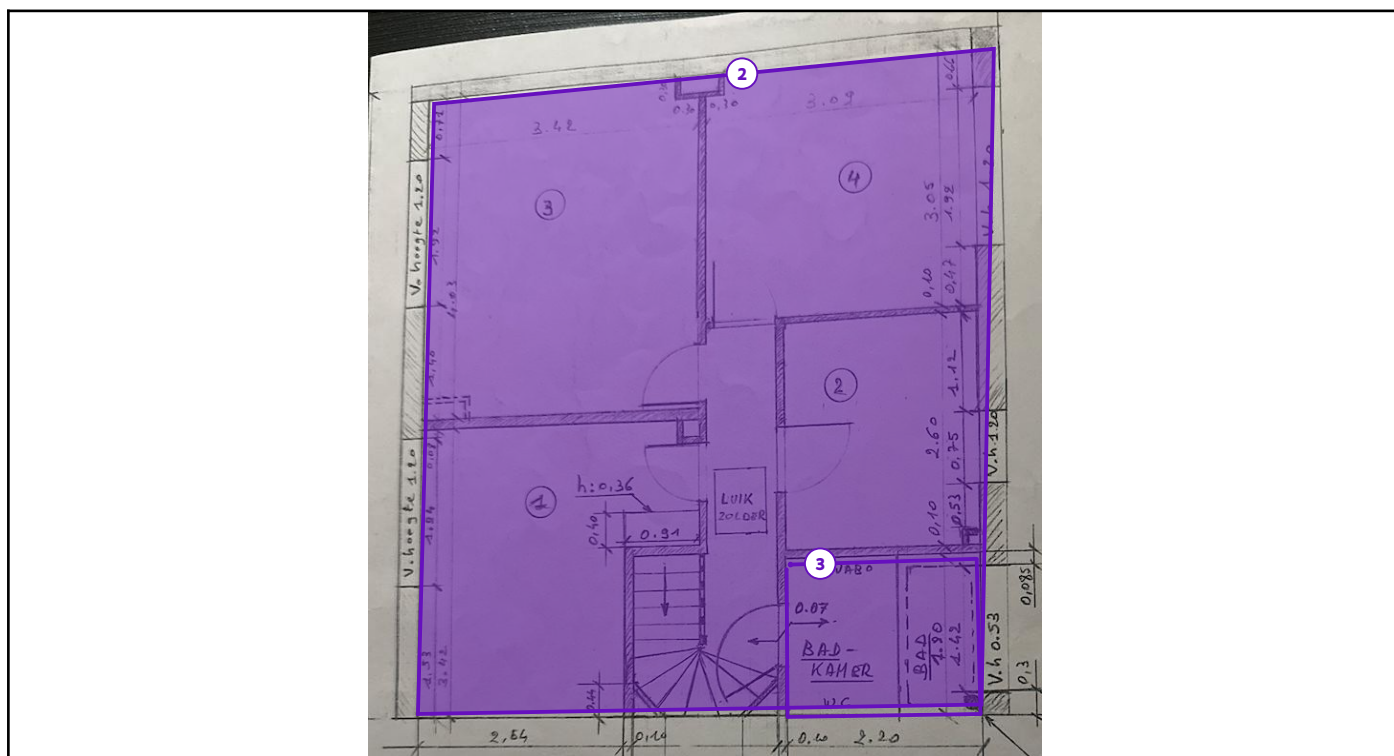
Plan 1.5: Verdiep +1

Beschrijving	Type	Actie
2. Plafonds uit niet asbestverdacht materiaal	Advies	-
3. Lijm faiencetegels	Advies	-

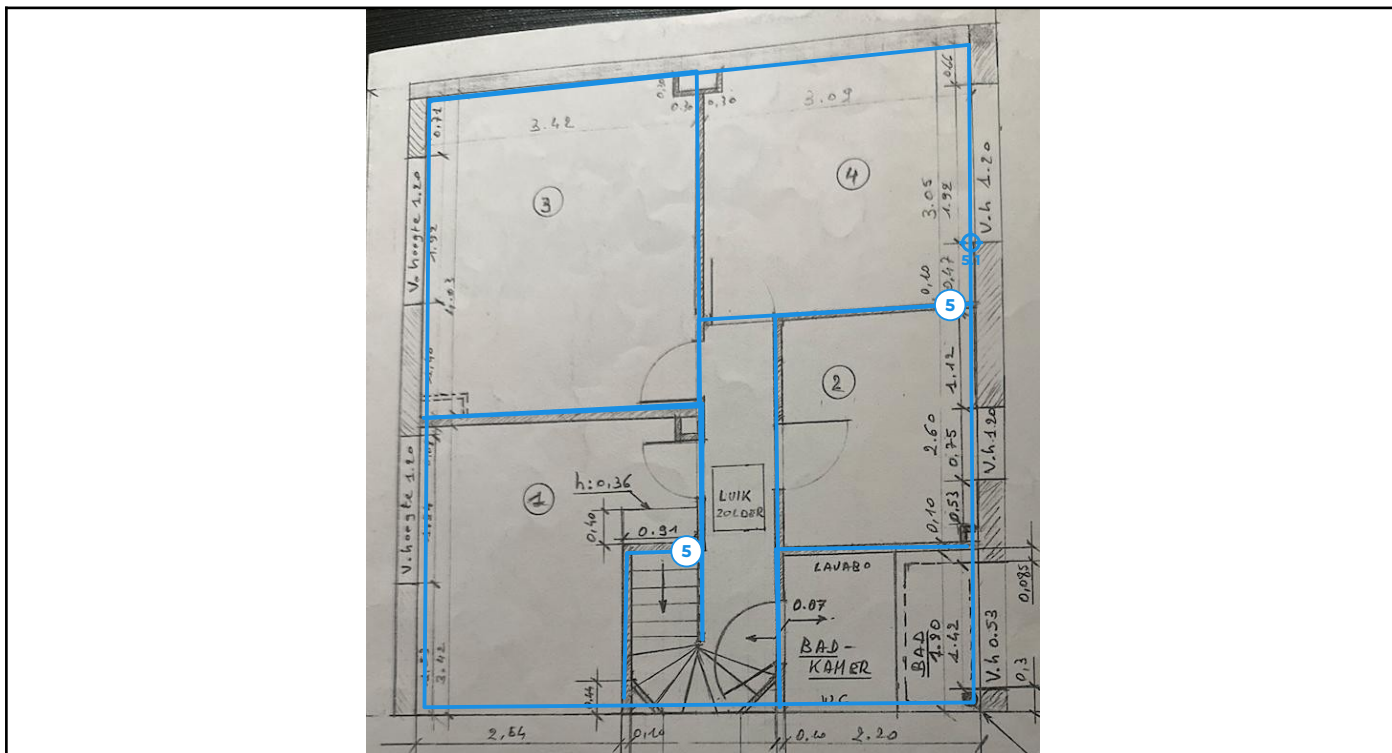
Plan 1.6: Verdiep +1 (pleister wanden)

Beschrijving	Type	Actie
5. Pleisterwerk wanden	Geen asbest	-
5.1 Code: M1	Mengmonster	-

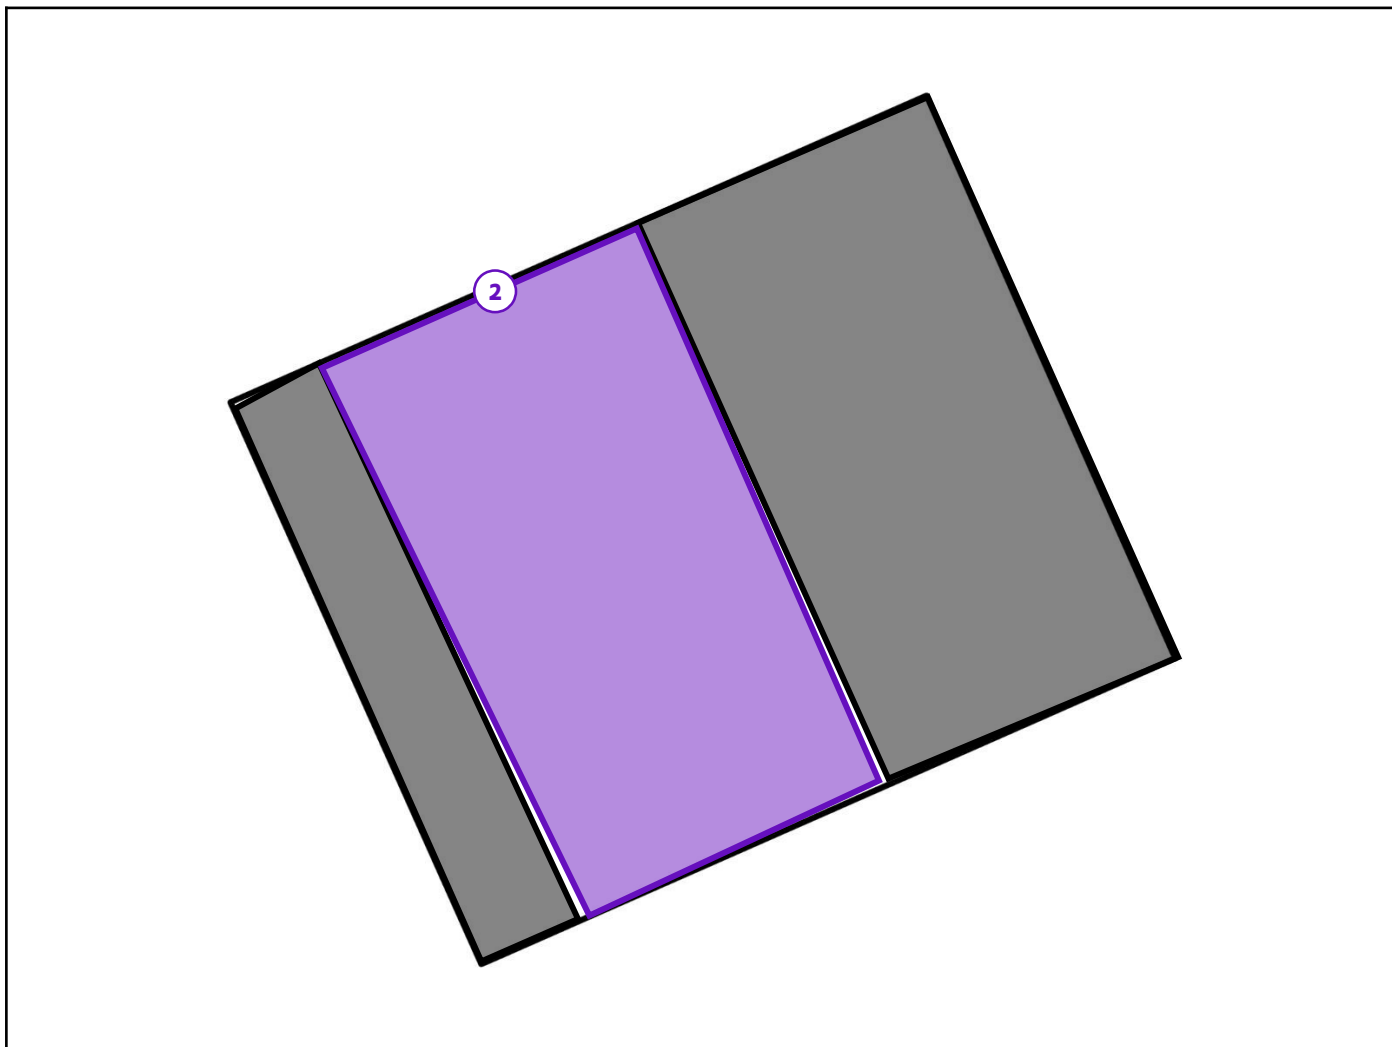
Plan 1.7: Zolder

Beschrijving	Type	Actie
2. Plafonds uit niet asbestverdacht materiaal	Advies	-

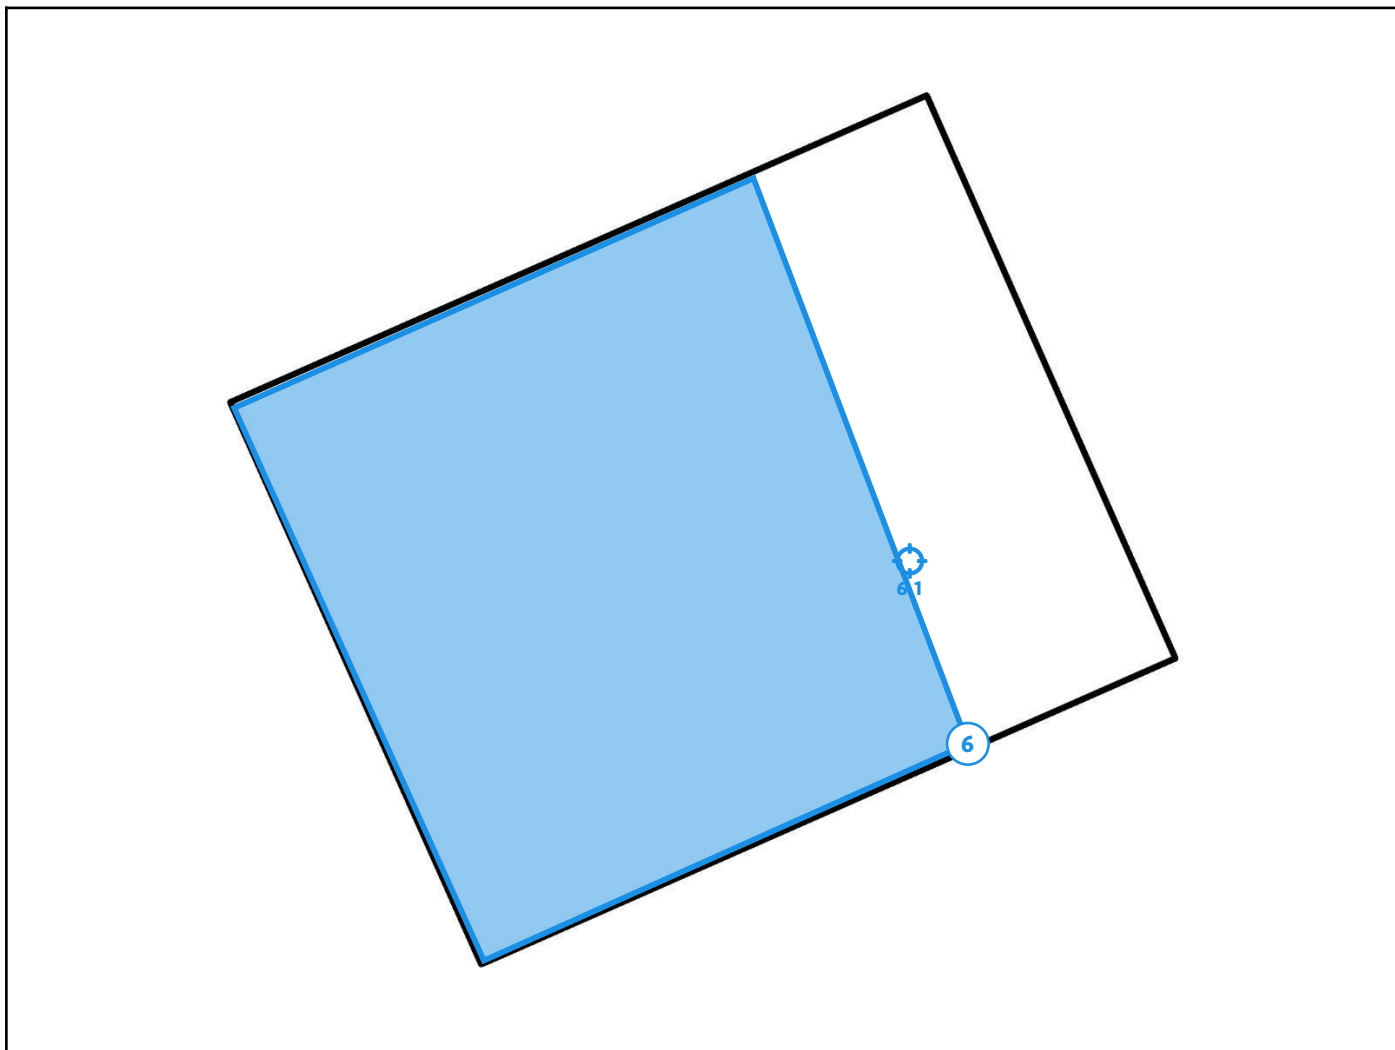
Plan 1.9: Onderdak plan

Beschrijving	Type	Actie
6. Onderdak (woning)	Geen asbest	-
6.1 Code: M3	Puntmonster	-

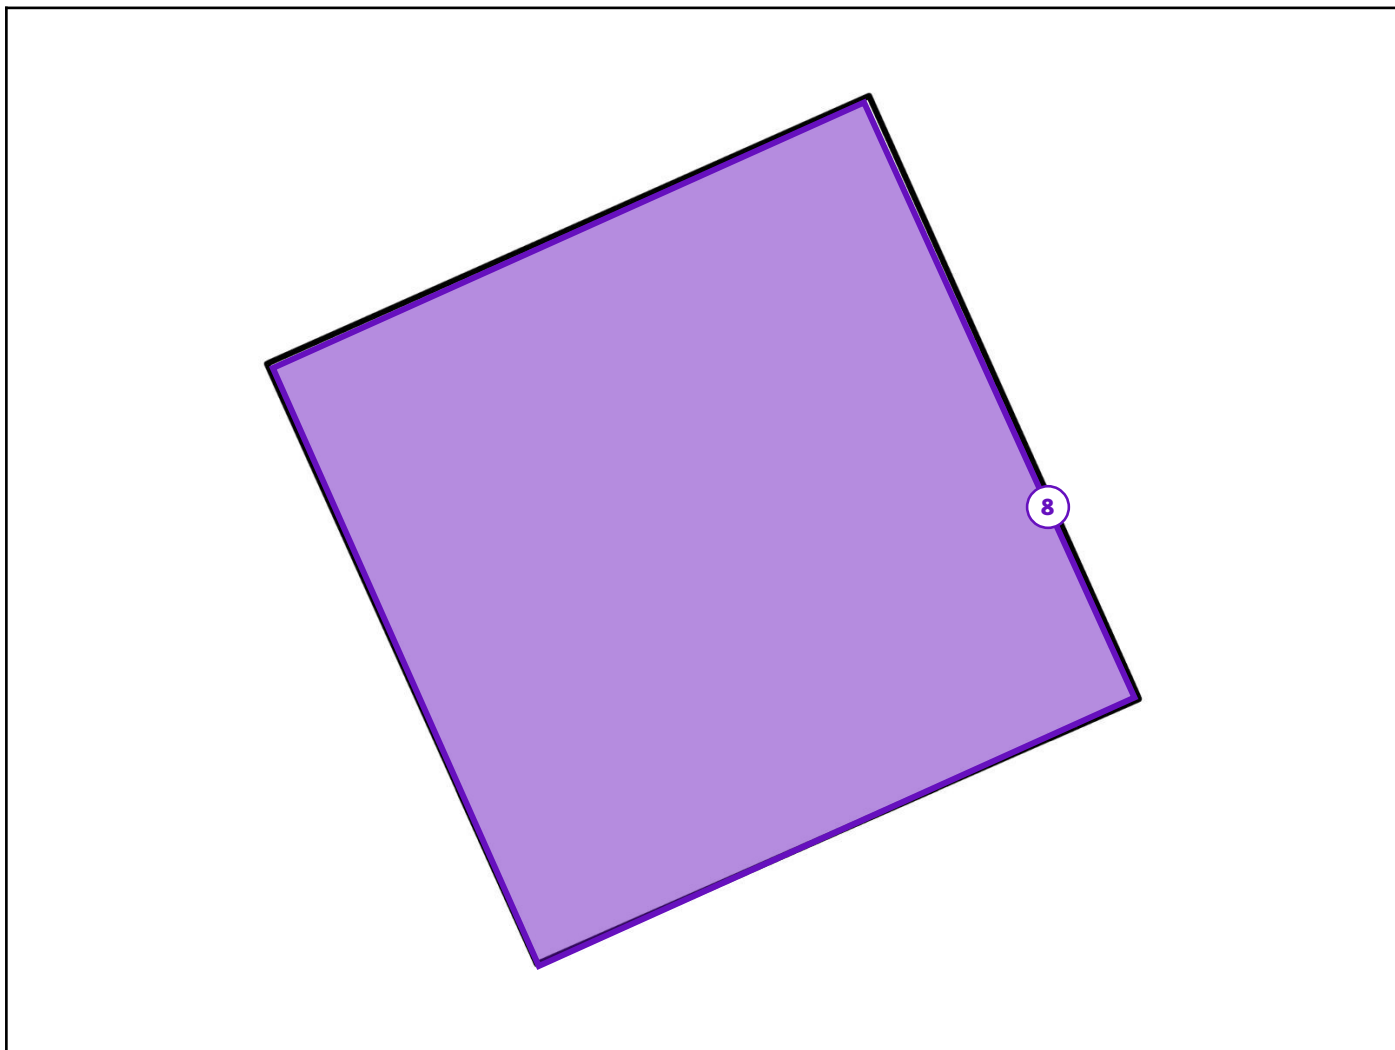
Plan 2.2: Dakenplan

Beschrijving	Type	Actie
8. EPDM platdak	Overige ruimte of materiaal	-
