Asbestinventarisatetest

Vinkenlaan 88, 1800 Vilvoorde

Attestnummer : 20260204-000006.000

Niet-asbestveilig

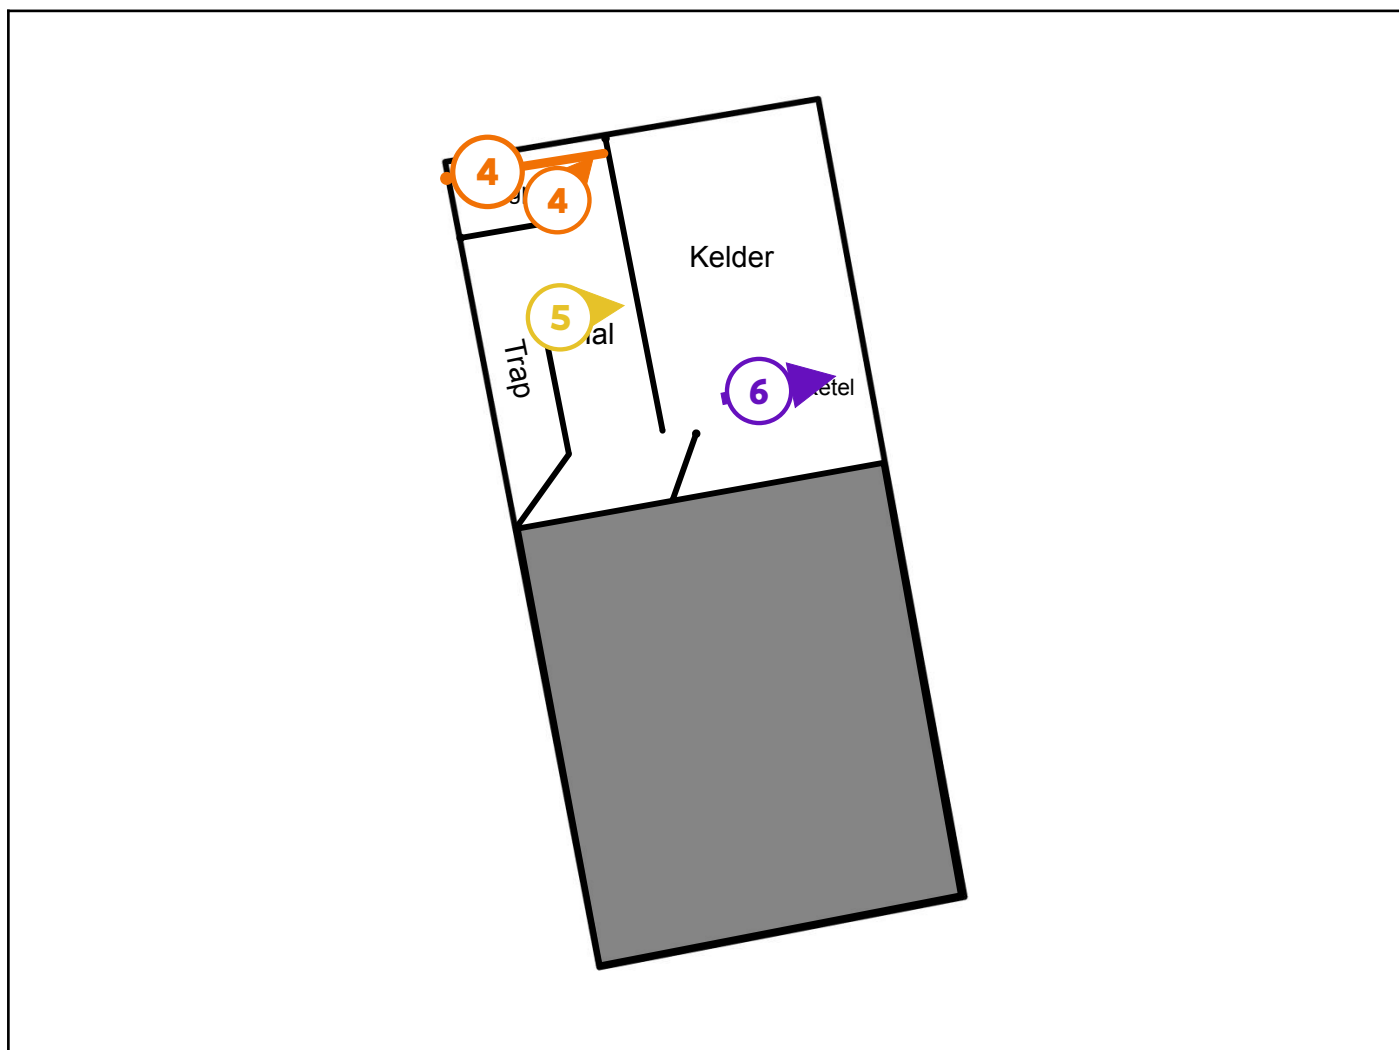
Plan 1.1: Kelder

Beschrijving	Type	Actie
4. Buizen in vezelcement in kelder	Asbestmateriaal	Verwijderen
5. Meter en zekeringskast in kunststof type Bakeliet	Asbestmateriaal	Zorgvuldig beheren
6. CV ketel	Beperking	-

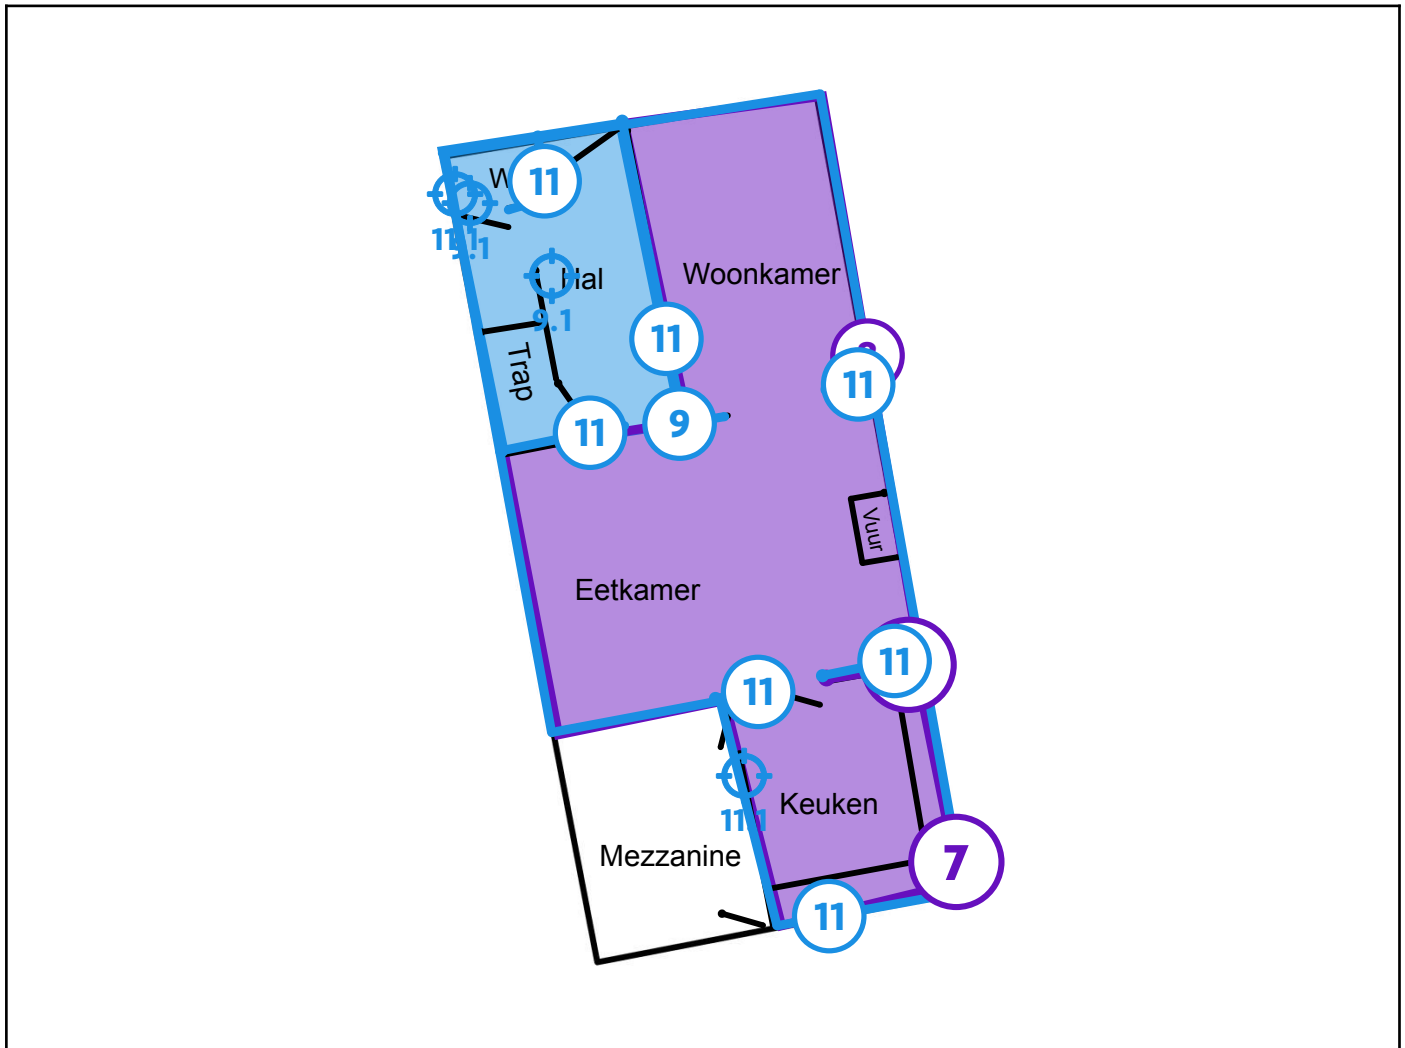
Plan 1.2: Gelijkvloers

Beschrijving	Type	Actie
7. Lijm faiencetegels badkamer en keuken	Advies	-
8. gipsplaat plafonds	Advies	-
9. Pleisterwerk plafond toilet, hal gelijkvloers	Geen asbest	-
9.1 Code: Staal 5-Pleisterwerk plafond wc/hal	Mengmonster	-
11. Pleisterwerk muren keuken, toilet, slaapkamer	Geen asbest	-
11.1 Code: Staal 4-Pleister muren keuken/wc/slaapk	Mengmonster	-

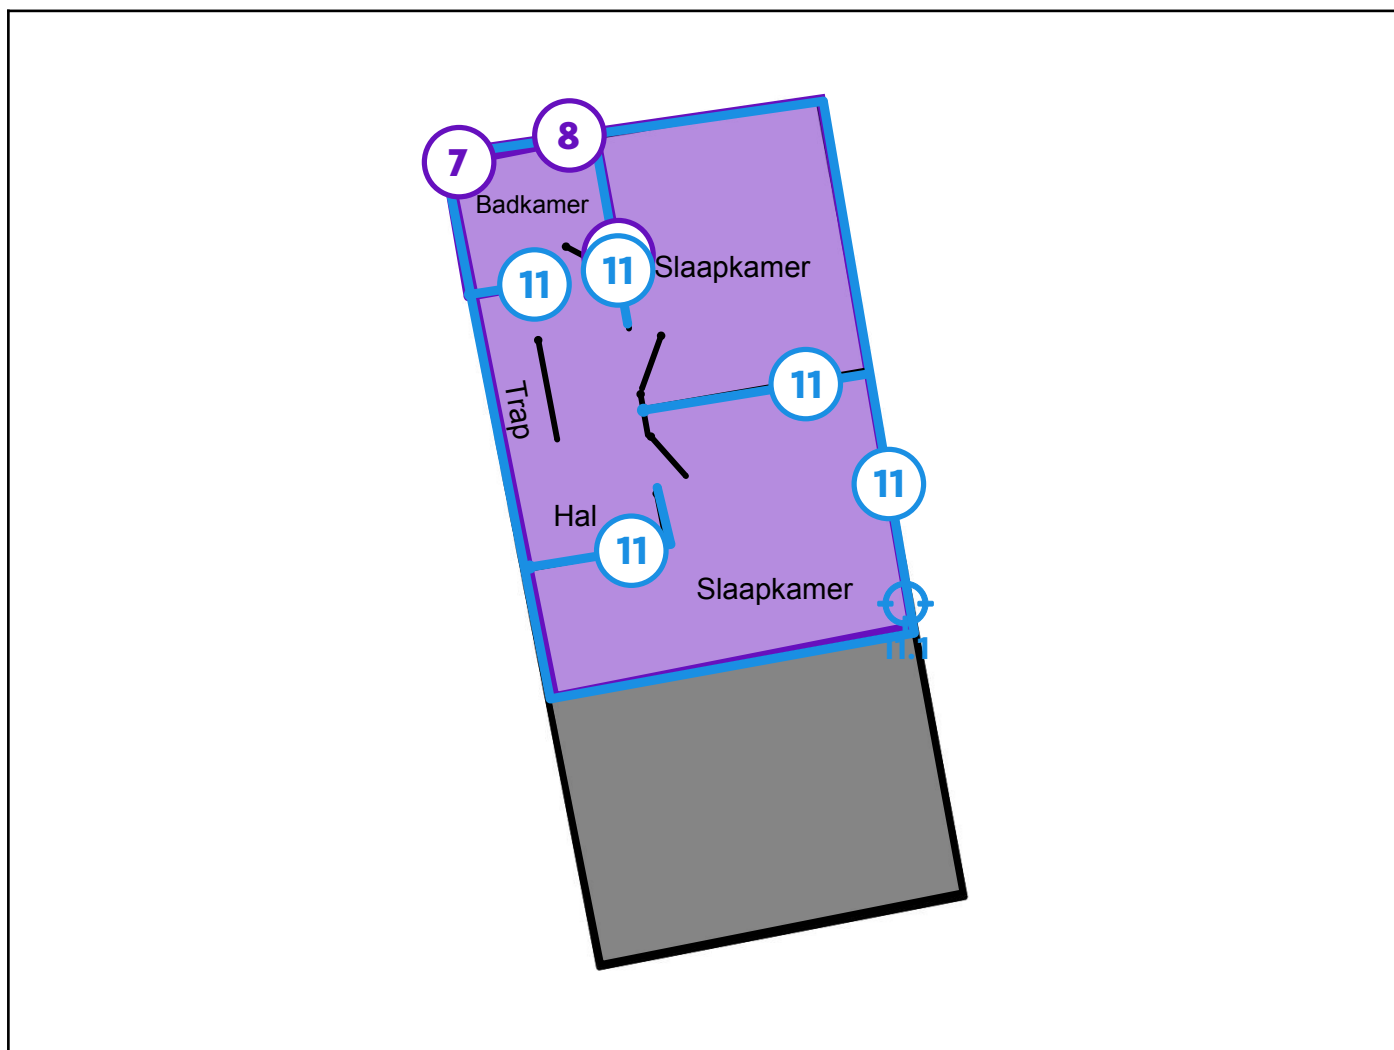
Plan 1.3: 1ste Verdieping

Beschrijving	Type	Actie
7. Lijm faiencetegels badkamer en keuken	Advies	-
8. gipsplaat plafonds	Advies	-
11. Pleisterwerk muren keuken, toilet, slaapkamer	Geen asbest	-
11.1 Code: Staal 4-Pleister muren keuken/wc/slaapk	Mengmonster	-

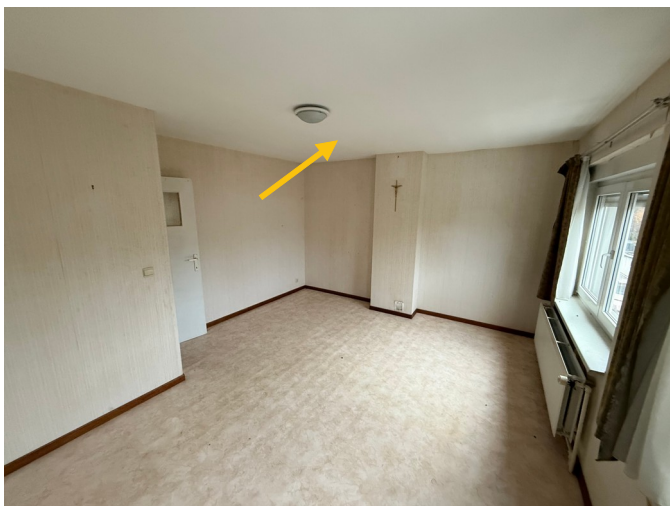
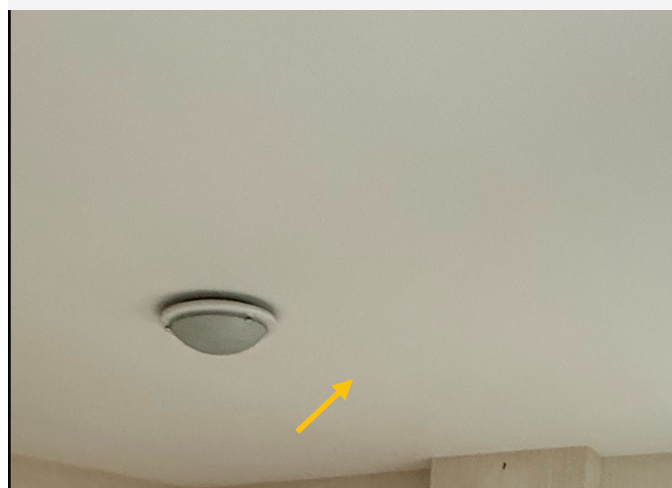
Basis voor advies	De asbestdeskundige beoordeelt het materiaal als asbesthoudend op basis van een beoordeling met het blote oog.
--------------------------	--

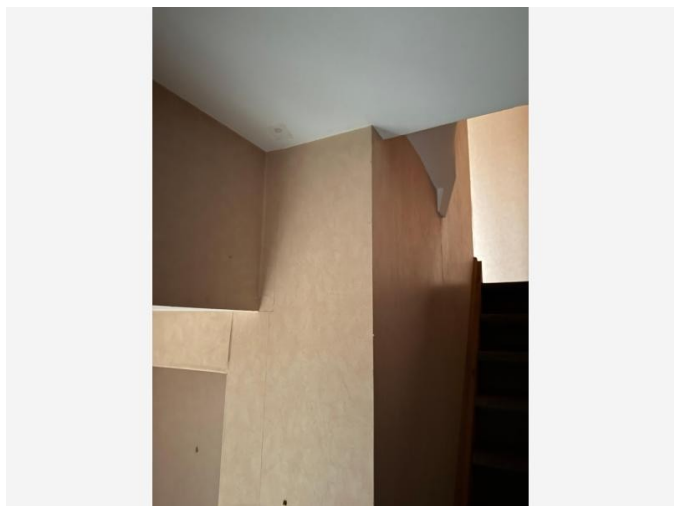
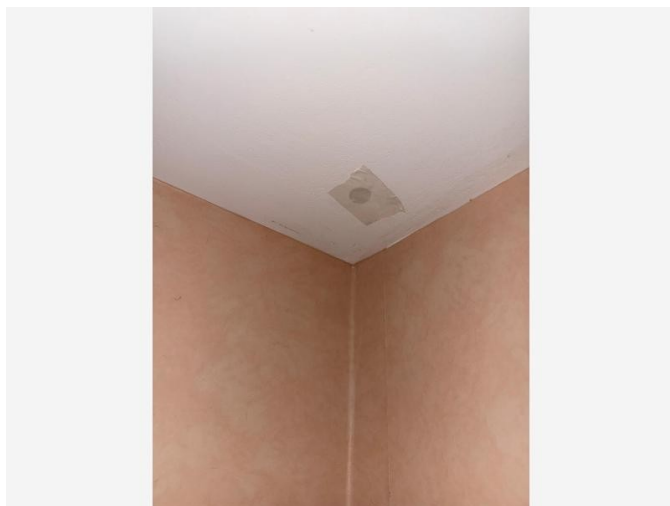
Basis voor advies	De asbestdeskundige beoordeelt het materiaal als niet-asbestverdacht.
--------------------------	---

Geen asbest
