Asbestinventarisatetest

Neeroetersesteenweg 23, 3640 Kinrooi

Attestnummer : 20240115-000108.000

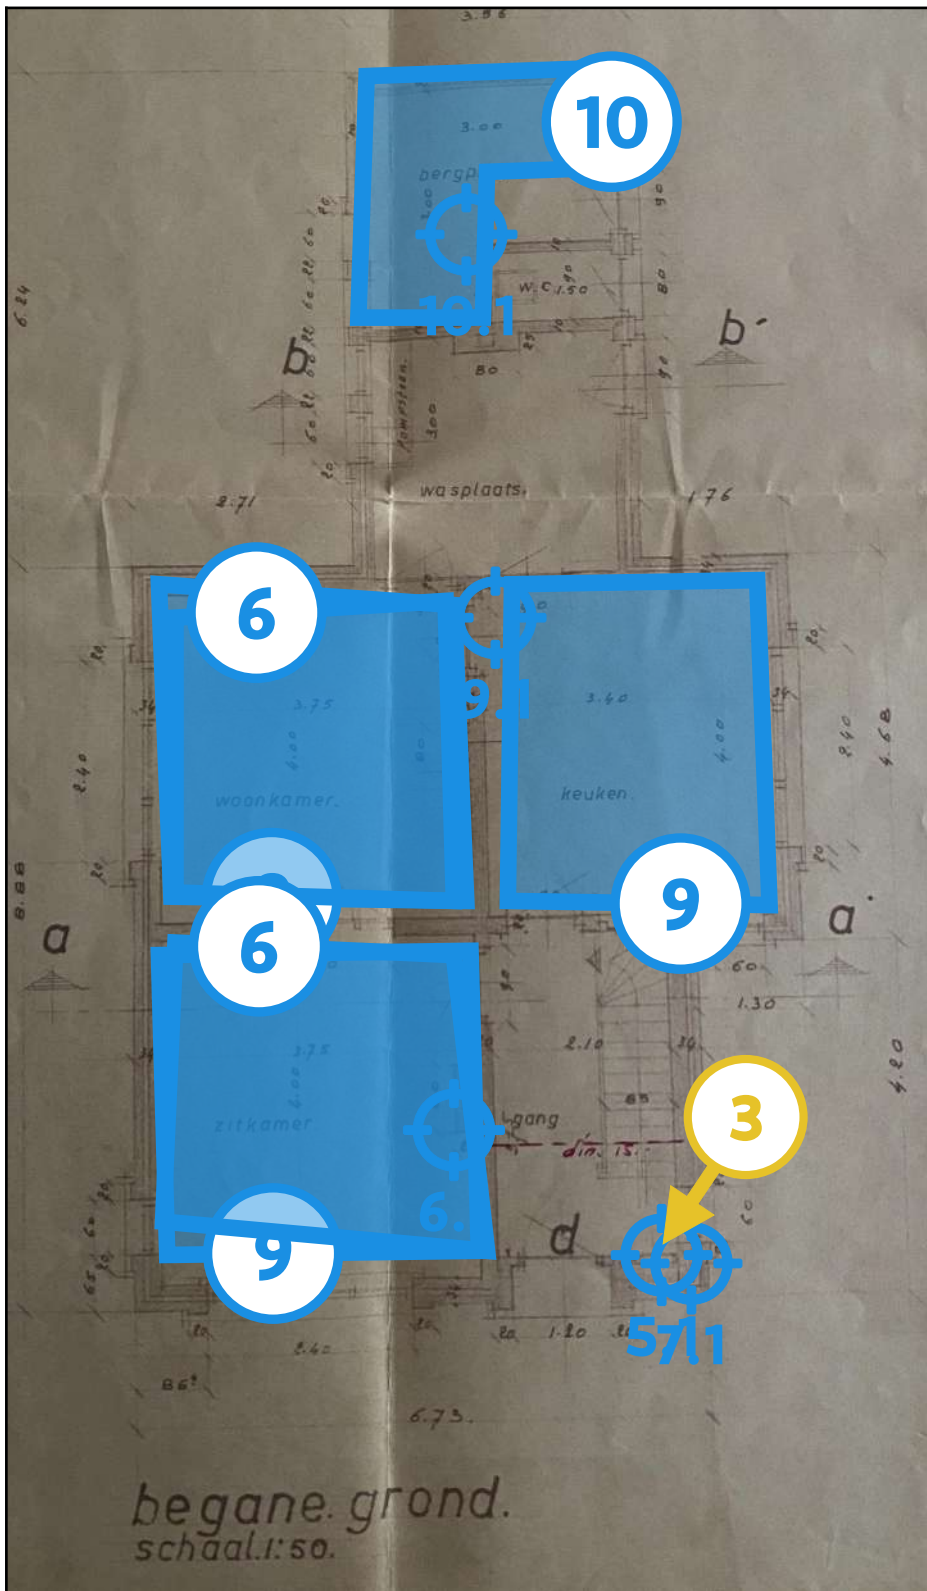
Plan 1.2: Plan Gelijkvloers

3. Elektrische verdeelkast	Asbestmateriaal	Zorgvuldig beheren
5. Pleisterwerk Wanden	Geen asbest	-
5.1 Code: MM2	Mengmonster	-
6. Vloerzeil GV: Living + eetkamer	Geen asbest	-
6.1 Code: M4	Puntmonster	-
7. Pleisterwerk Plafond	Geen asbest	-
7.1 Code: MM1	Mengmonster	-
9. Gevlamde vloertegels	Geen asbest	-
9.1 Code: M6	Puntmonster	-
10. Vloerzeil GV badkamer + wc	Geen asbest	-
10.1 Code: M5	Puntmonster	-

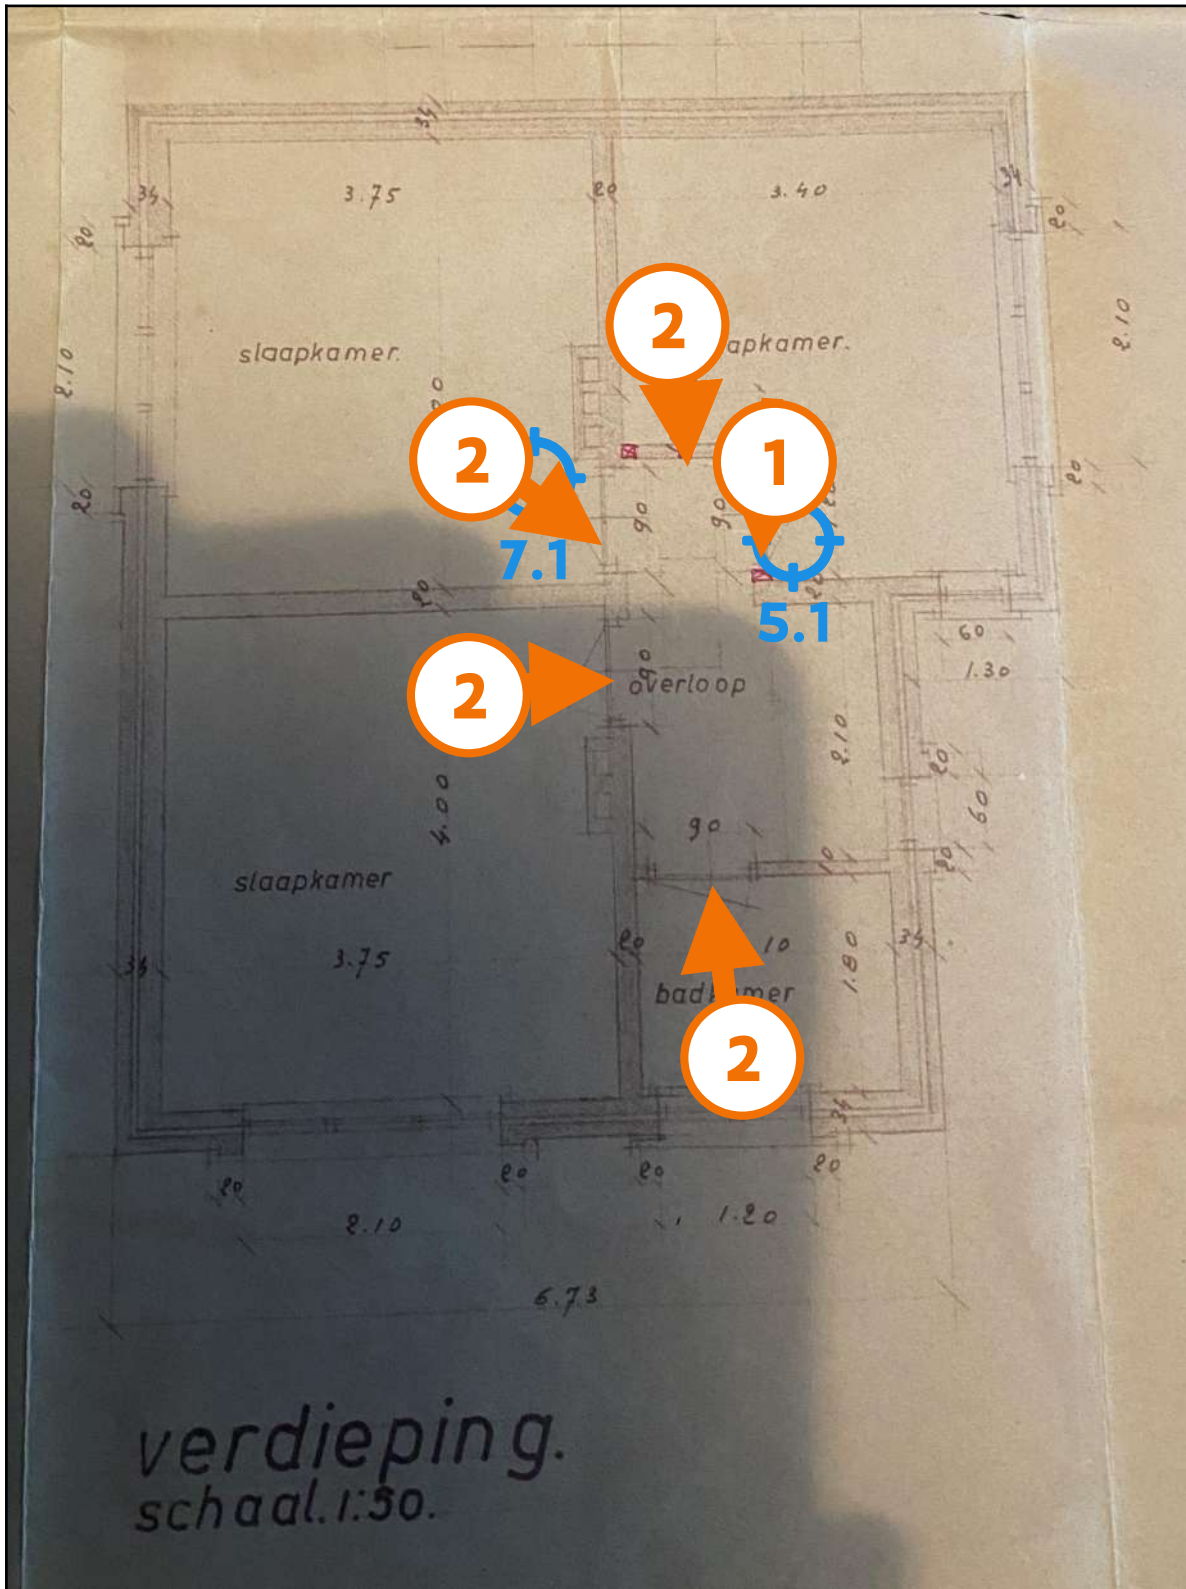
Plan 1.3: Plan Verdiep +1

1. Stopcontacten en lichtschakelaars	Asbestmateriaal	Verwijderen
2. Deurklinken en rozetten Binnendeuren	Asbestmateriaal	Verwijderen
5. Pleisterwerk Wanden	Geen asbest	-
5.1 Code: MM2	Mengmonster	-
7. Pleisterwerk Plafond	Geen asbest	-
7.1 Code: MM1	Mengmonster	-

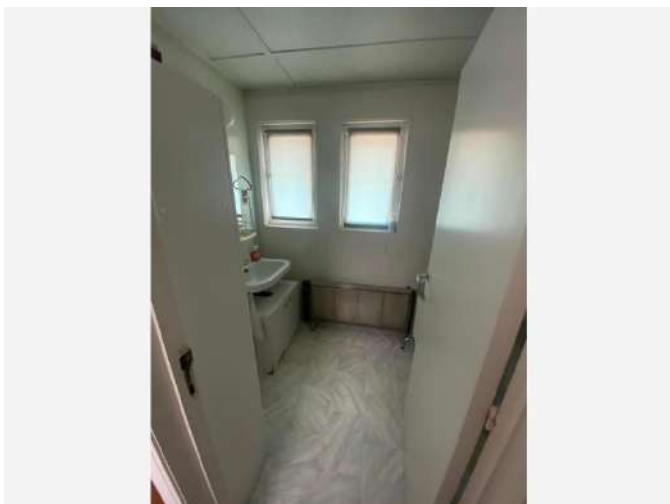
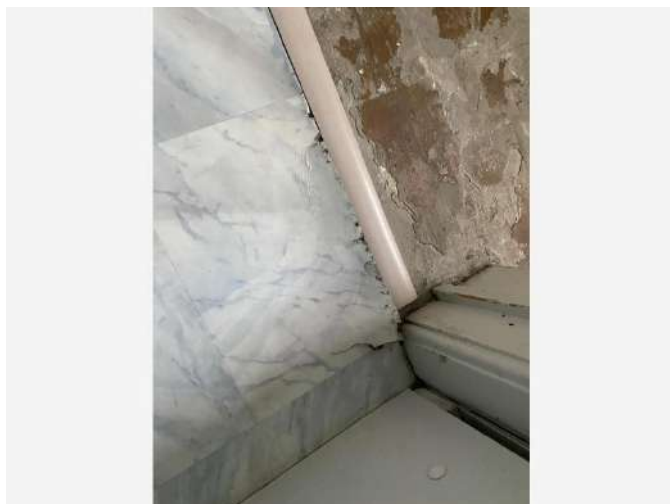
Beschrijving	Gevlamde vloertegels
Omgeving	Binnen
Primaire drager	Vloer
Bindmiddel van materiaal	Cement

Gebondenheid op basis van bindmiddel	Hecht
Hoeveelheid (oppervlakte - dikte - aantal)	• 35,00 m ² - 1,50 cm - 1 stuk
Totaal volume	0,525 m ³
Identificatiemethode	Vaststelling met monstername
Destructieve handeling voor identificatie	Nee
