# Asbestinventarisatetest

Kanaalstraat 67, 3511 Hasselt

Attestnummer : 20250417-000126.000

Uitgegeven op : 17.04.2025

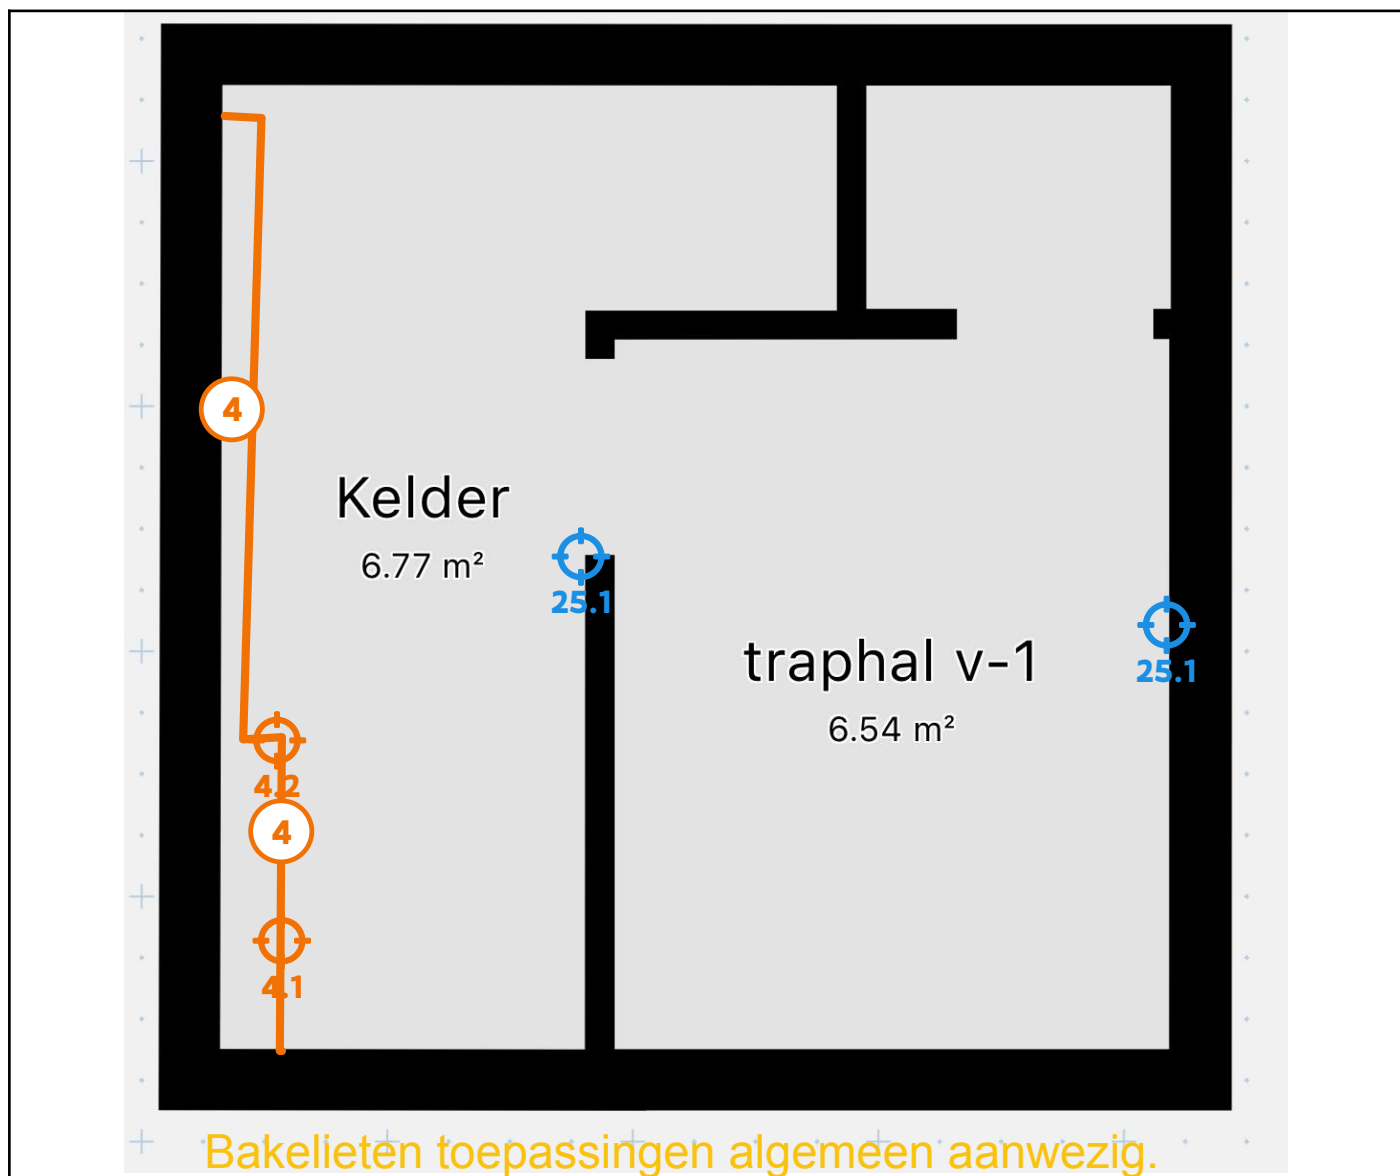
## Plan 1.1: Verdiep -1

Beschrijving	Type	Actie
4. Leidingisolatie	Asbestmateriaal	Verwijderen
4.1 Code: 6	Mengmonster	-
4.2 Code: 7	Mengmonster	-
8. Bakelieten schakelaars/stopcontacten/armaturen	Asbestmateriaal	Zorgvuldig beheren
25. Cementering binnenwanden kelder	Geen asbest	-

25.1 Code: 8	Mengmonster	-
--------------	-------------	---

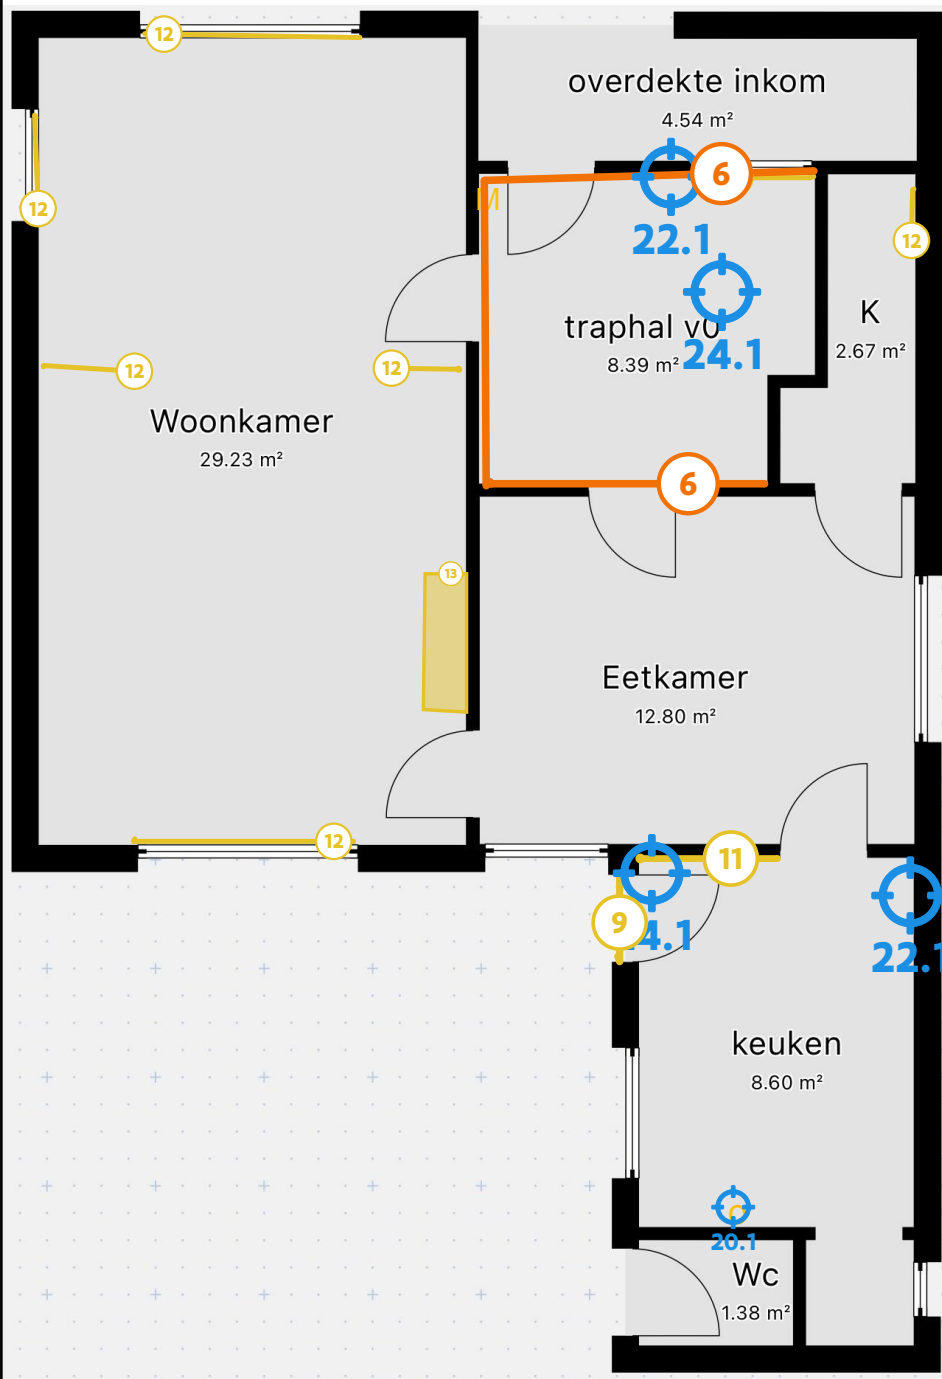
## Plan 1.2: Verdiep 0

### Bakelieten toepassingen algemeen aanwezig

Alle plafonds zijn bepleisterd  
Alle muren zijn bepleisterd

6. Lambriseringen (Traphal v0, Traphal v1)	Asbestmateriaal	Verwijderen
8. Bakelieten schakelaars/stopcontacten/armaturen	Asbestmateriaal	Zorgvuldig beheren
9. Glasal panelen in raam/deur	Asbestmateriaal	Zorgvuldig beheren
10. Bakelieten elektriciteitsmeter	Asbestmateriaal	Zorgvuldig beheren
11. Vezelcement plaat tegen binnenmuur (keuken)	Asbestmateriaal	Zorgvuldig beheren
12. Massal vensterbanken en tabletten	Asbestmateriaal	Zorgvuldig beheren
13. Massal schouwafwerking	Asbestmateriaal	Zorgvuldig beheren
20. Verlaag spoelbak keuken	Geen asbest	-
20.1 Code: 4	Puntmonster	-
22. Pleisterwerk muren	Geen asbest	-
22.1 Code: 1	Mengmonster	-
24. Pleisterwerk plafonds	Geen asbest	-
24.1 Code: 2	Mengmonster	-

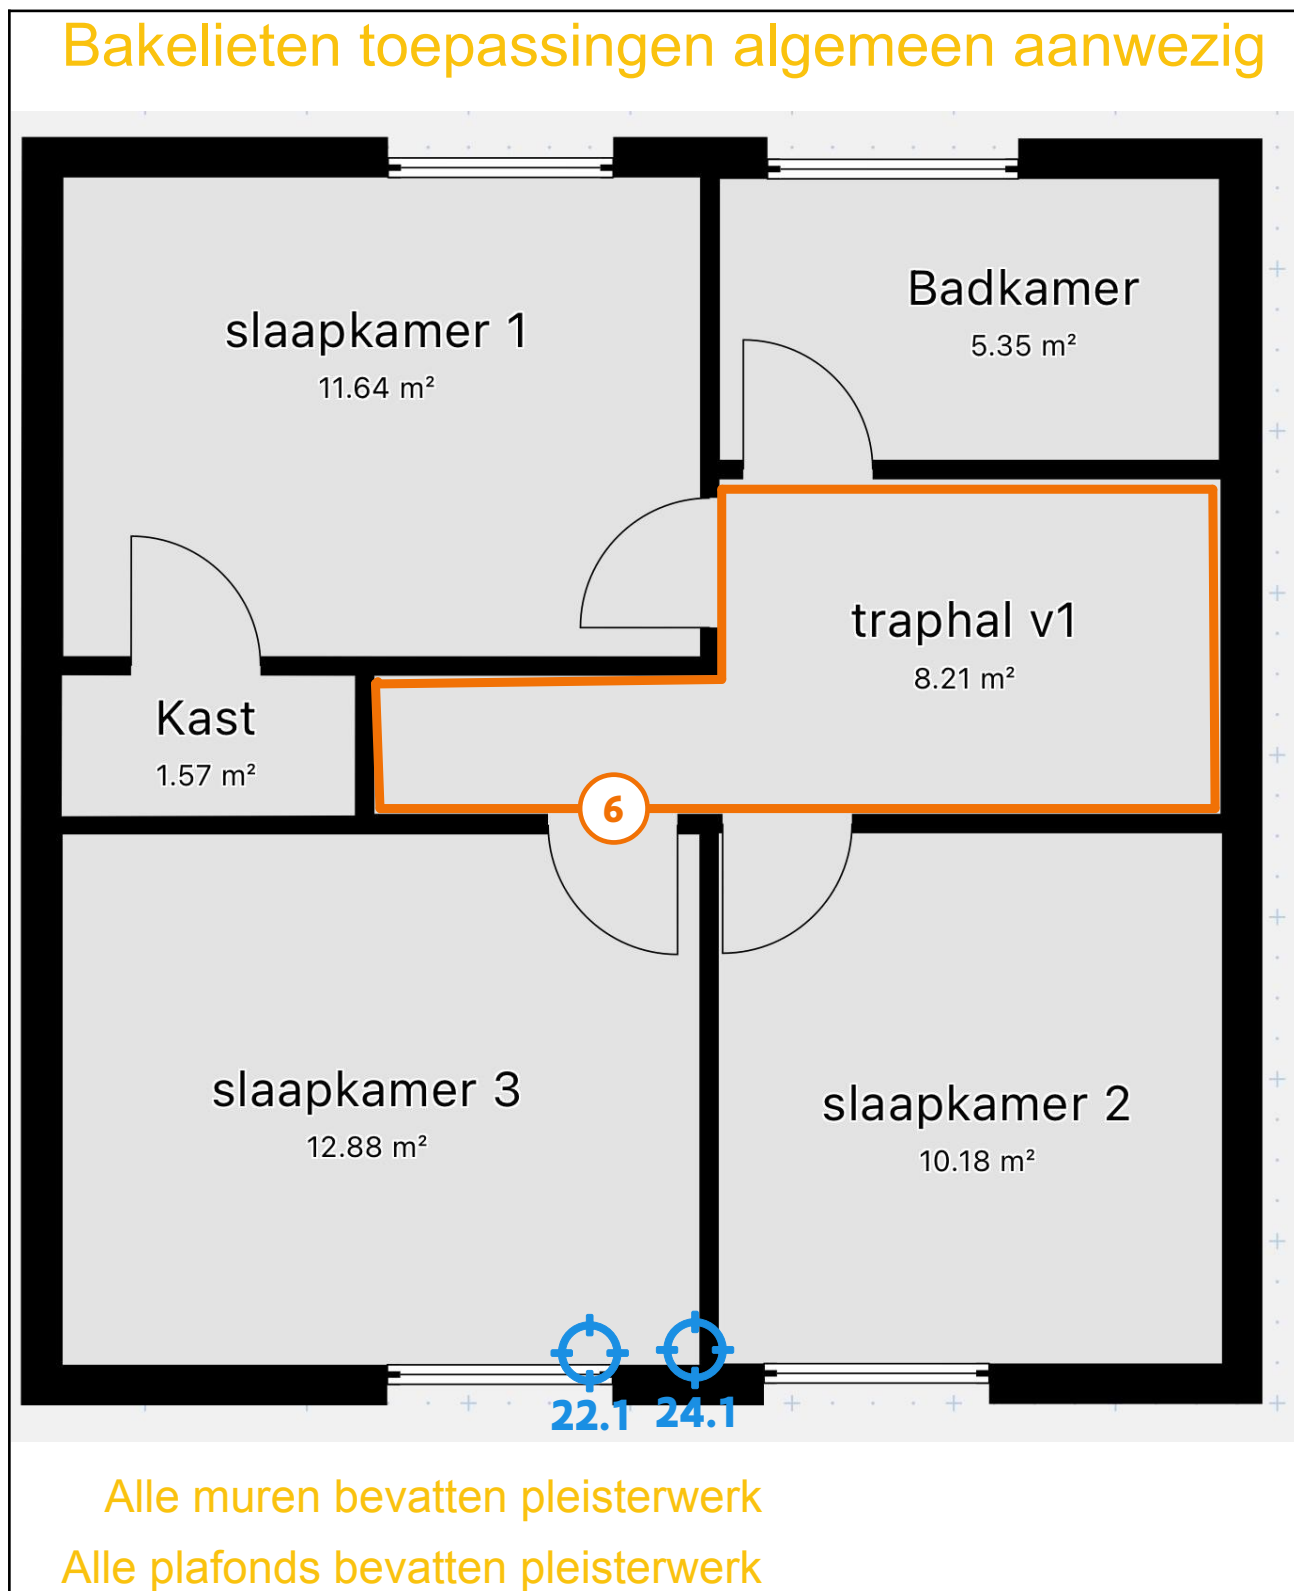
## Plan 1.3: Verdiep 1

6. Lambrisingen (Traphal v0, Traphal v1)	Asbestmateriaal	Verwijderen
8. Bakelieten schakelaars/stopcontacten/armaturen	Asbestmateriaal	Zorgvuldig beheren
22. Pleisterwerk muren	Geen asbest	-
22.1 Code: 1	Mengmonster	-
24. Pleisterwerk plafonds	Geen asbest	-
24.1 Code: 2	Mengmonster	-

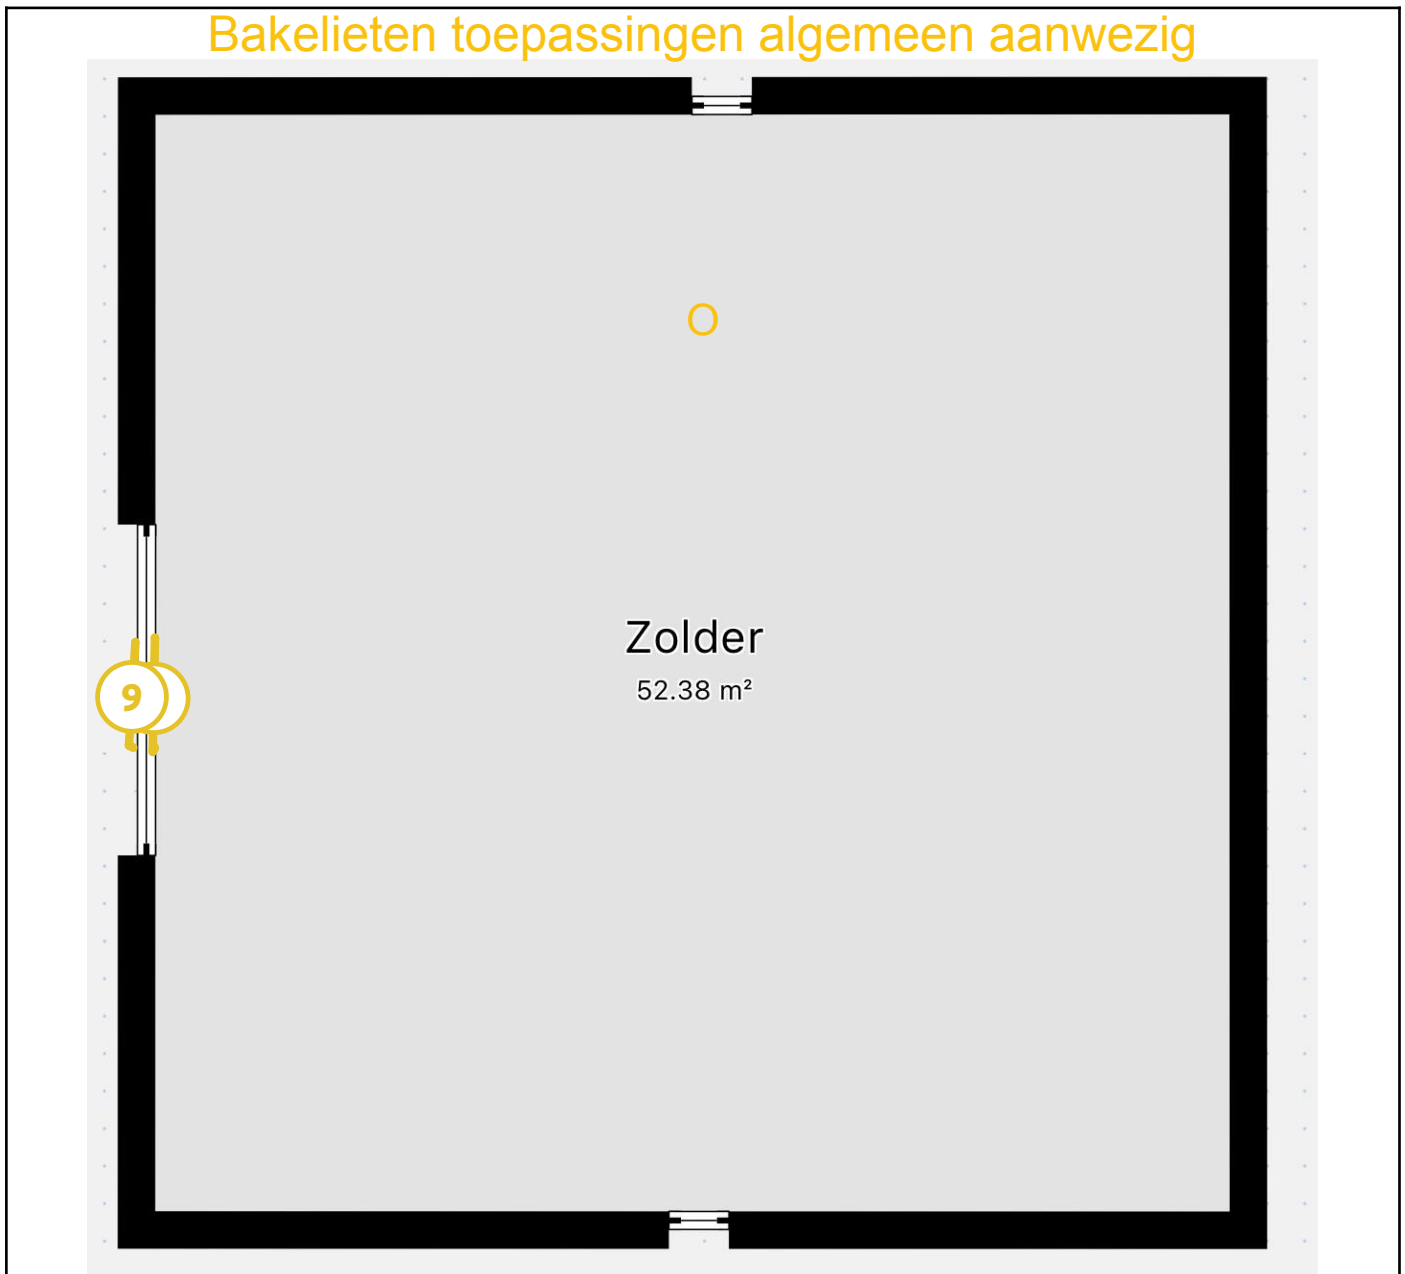
## Plan 1.4: Verdiep 2

Beschrijving	Type	Actie
7. Vezelcement rookgaskanalen	Asbestmateriaal	Verwijderen
8. Bakelieten schakelaars/stopcontacten/armaturen	Asbestmateriaal	Zorgvuldig beheren
9. Glasal panelen in raam/deur	Asbestmateriaal	Zorgvuldig beheren

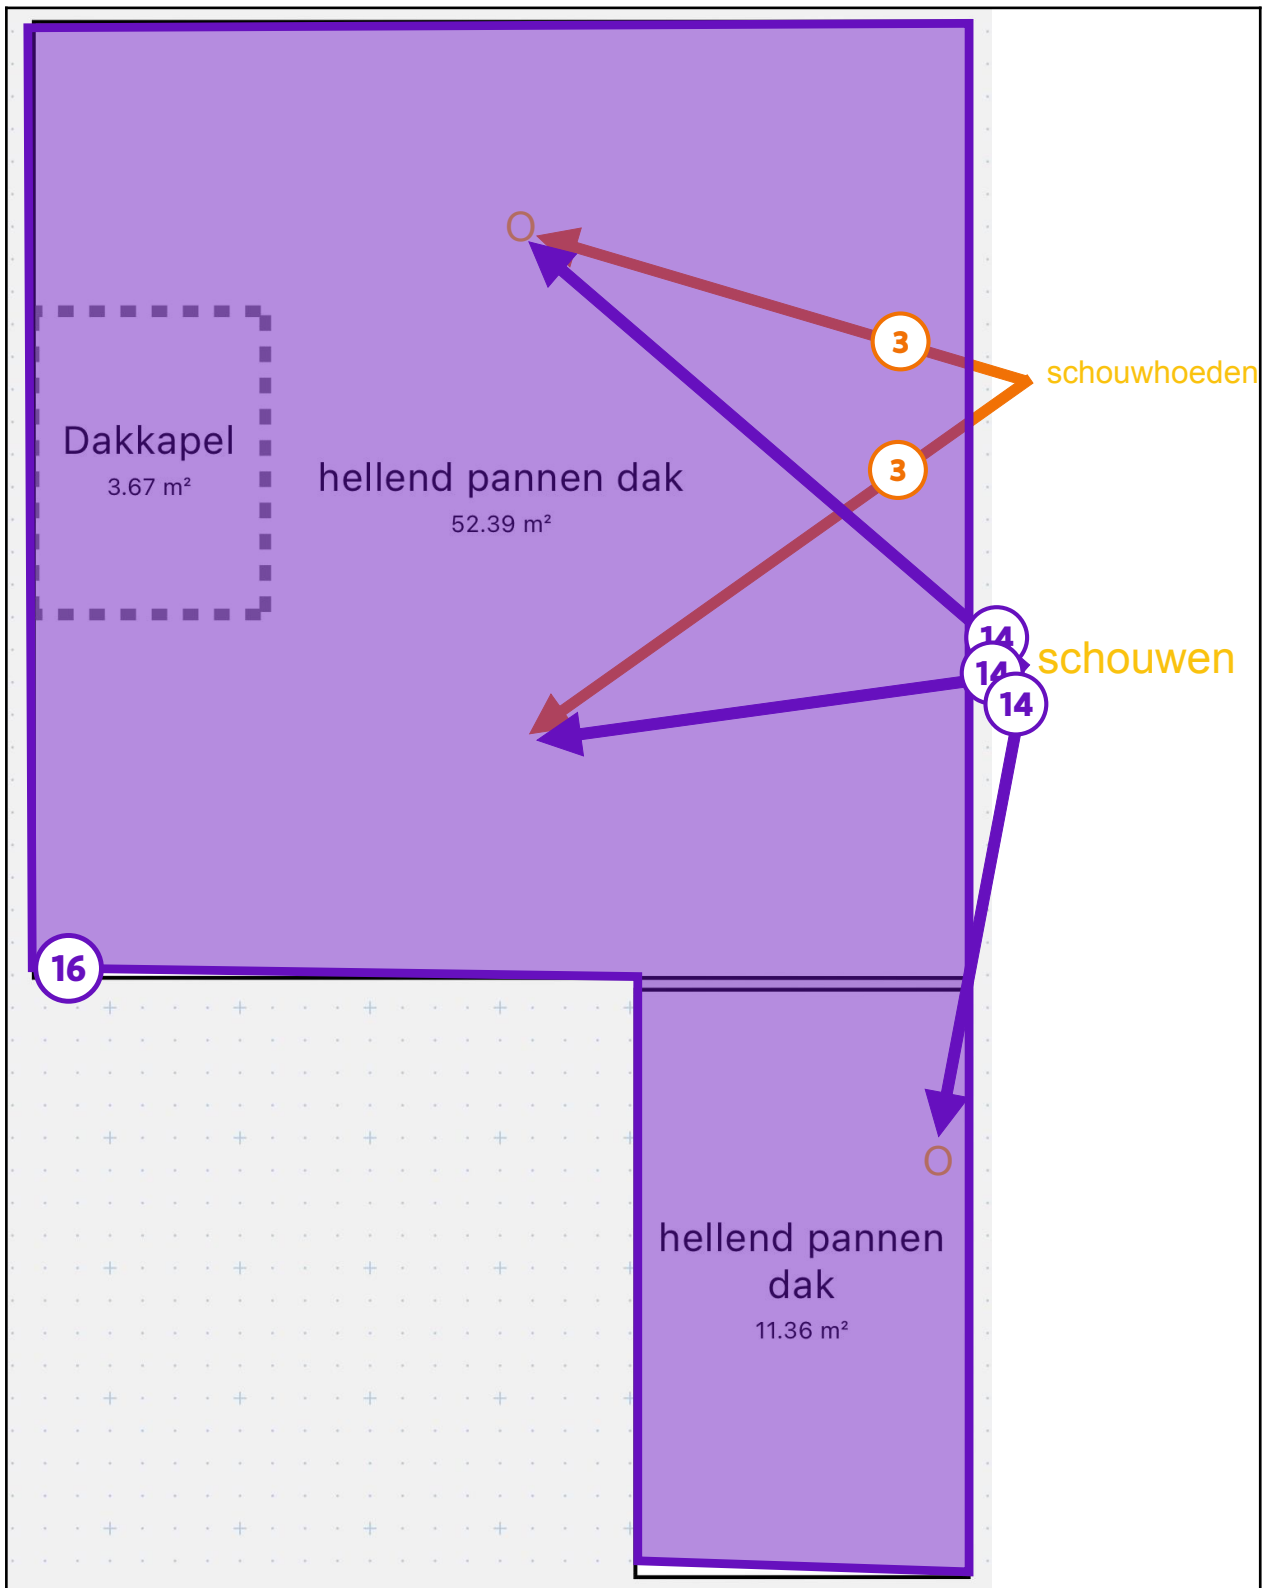
## Plan 1.5: Dakenplan woning

3. Schouwhoeden	Asbestmateriaal	<a href="#">Verwijderen</a>
7. Vezelcement rookgaskanalen	Asbestmateriaal	<a href="#">Verwijderen</a>
14. Schouwen (>3,5m hoog)	Beperking	-
16. Geen onderdak aanwezig	Advies	-

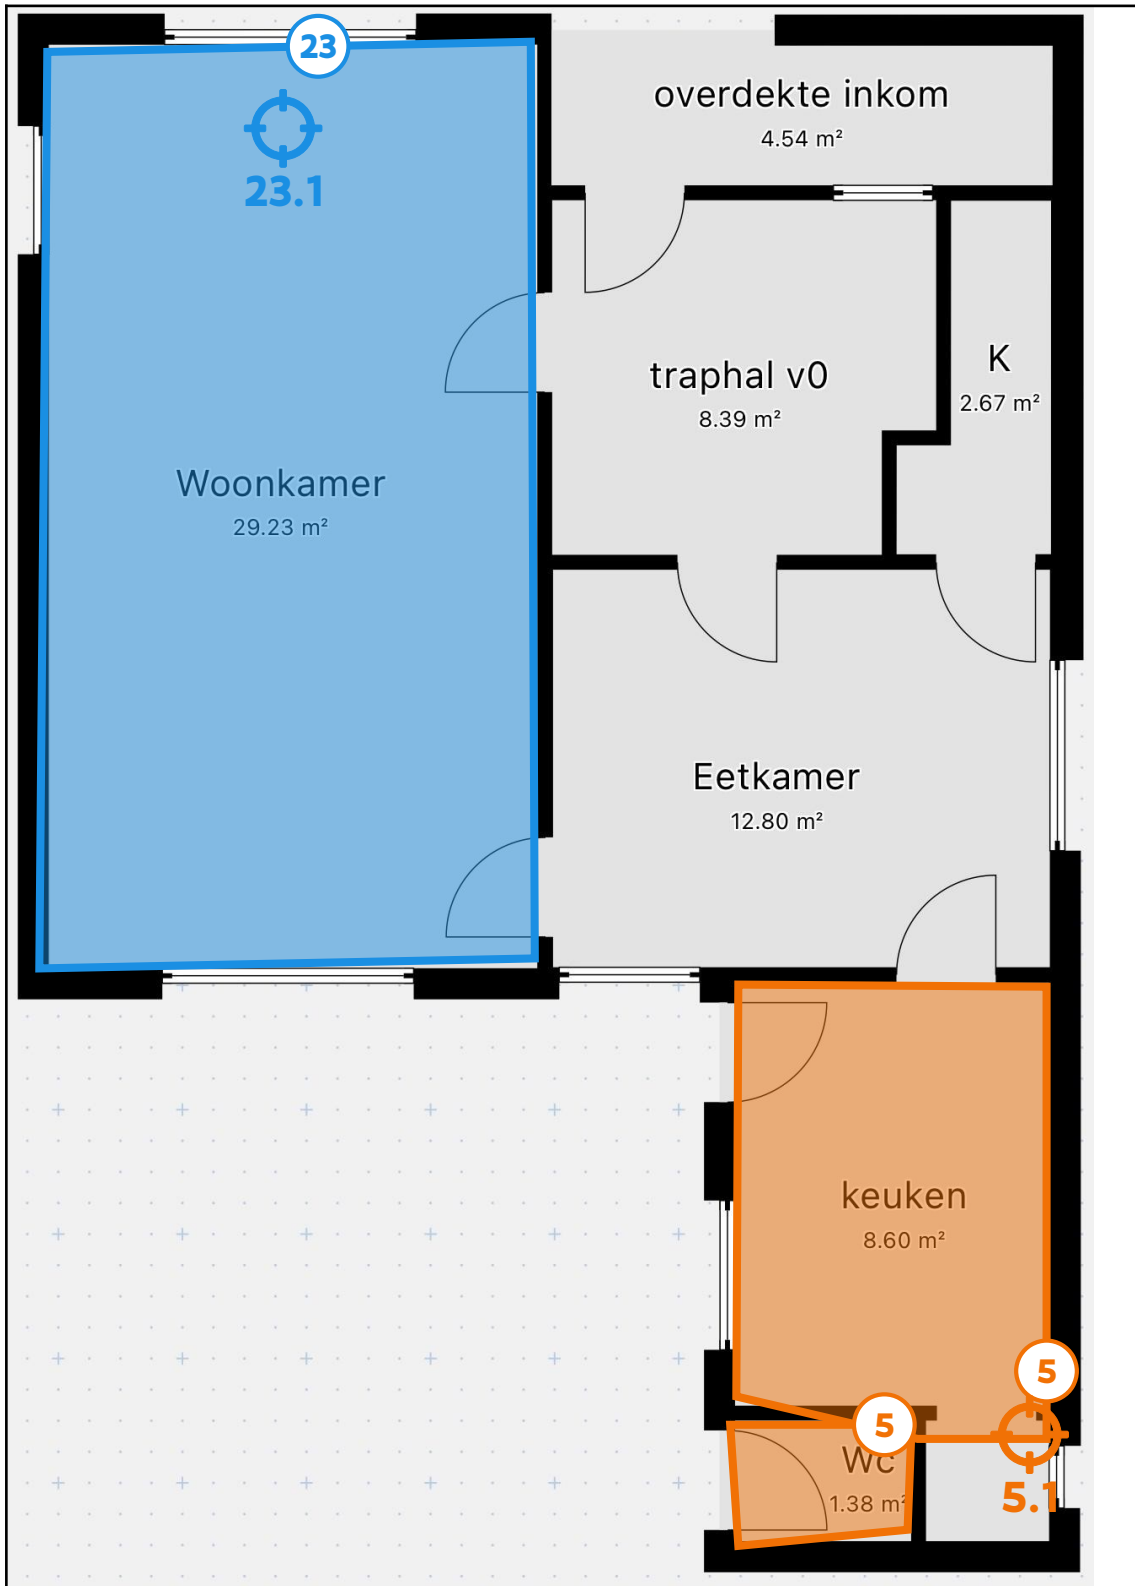
## Plan 1.6: Verdiep 0 vloeren

5. Losliggend vinyl vloerzeil keuken en wc	Asbestmateriaal	<a href="#">Verwijderen</a>
5.1 Code: 5	Puntmonster	-
23. lijmlaag onder niet verdacht vloerzeil (woonkamer)	Geen asbest	-
23.1 Code: 3	Puntmonster	-

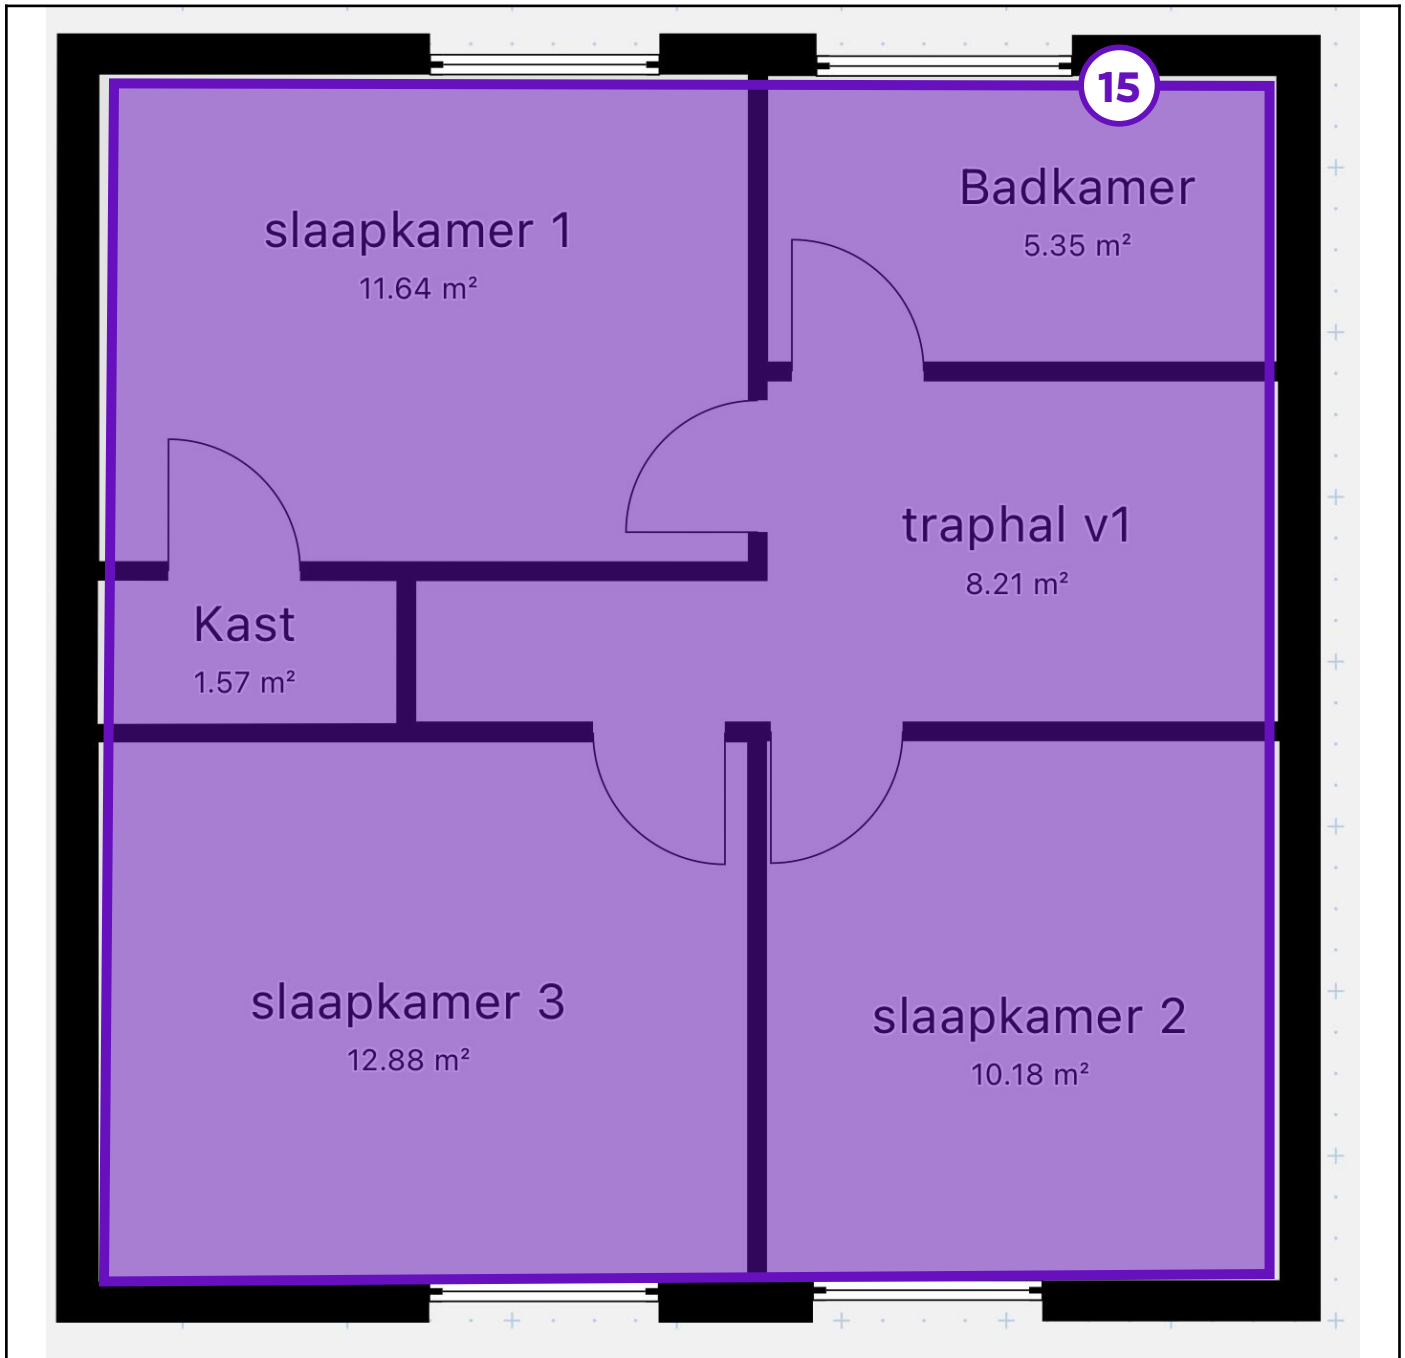
## Plan 1.7: Verdiep 1 vloeren

Beschrijving	Type	Actie
15. Vinyl vloerzeilen (niet verdacht)	Advies	-

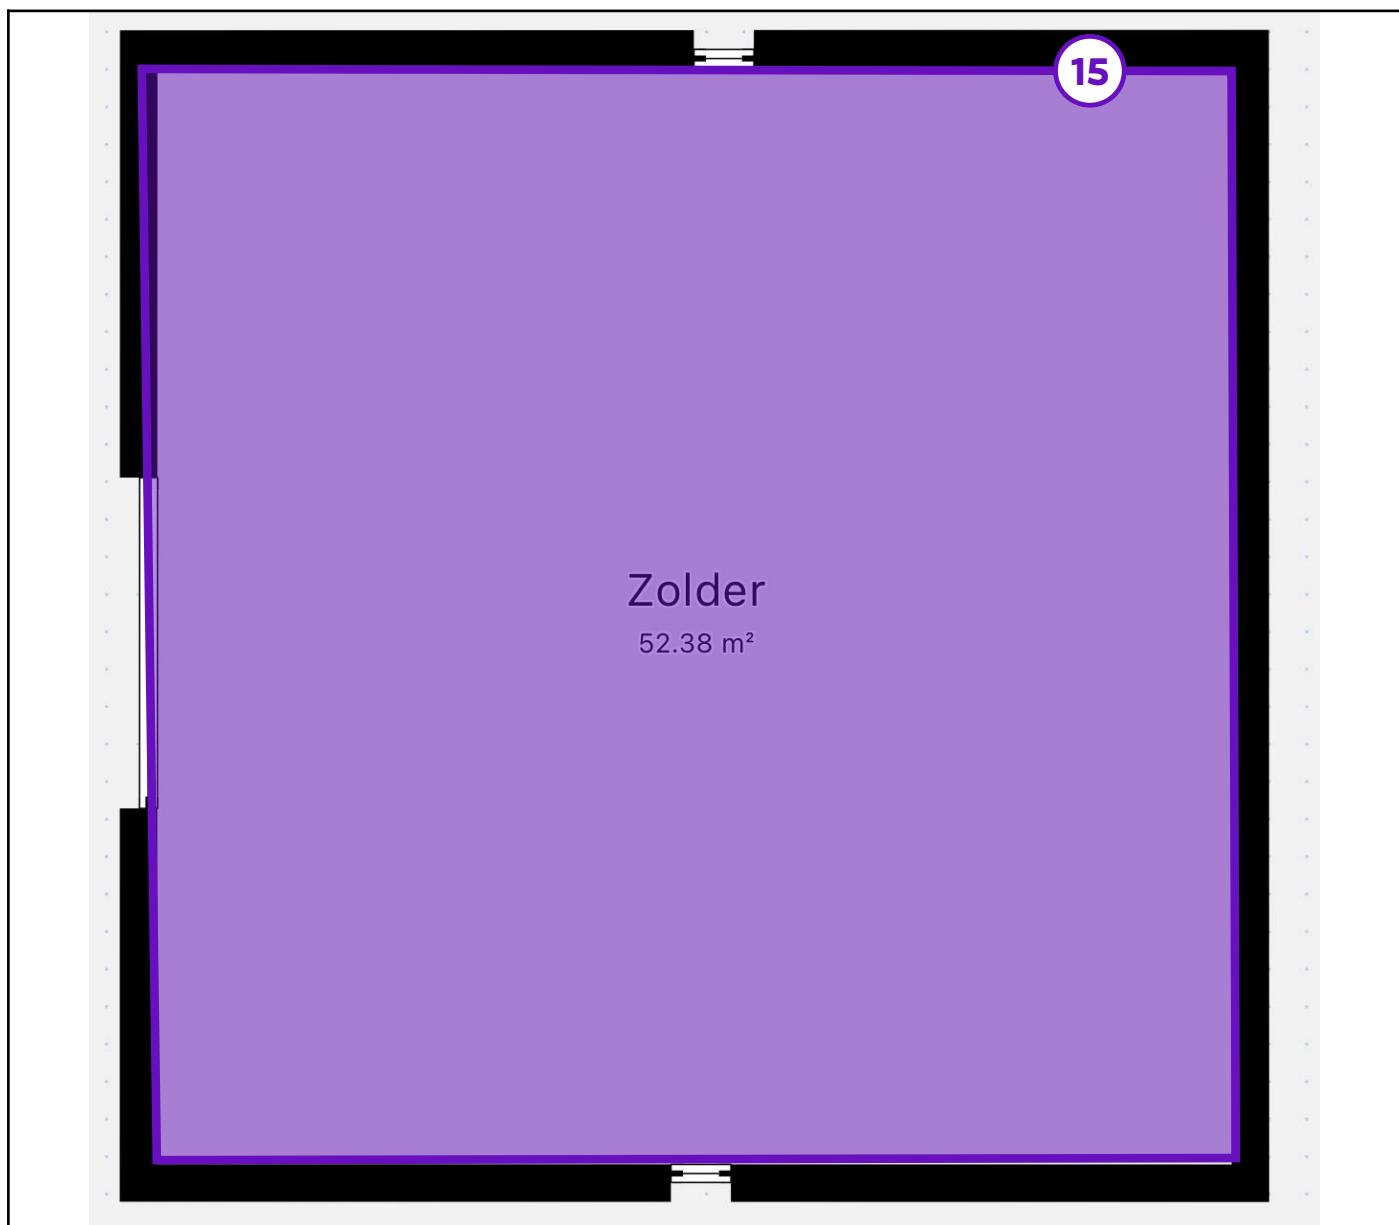
## Plan 1.8: Verdiep 2 vloeren

Beschrijving	Type	Actie
15. Vinyl vloerzeilen (niet verdacht)	Advies	-

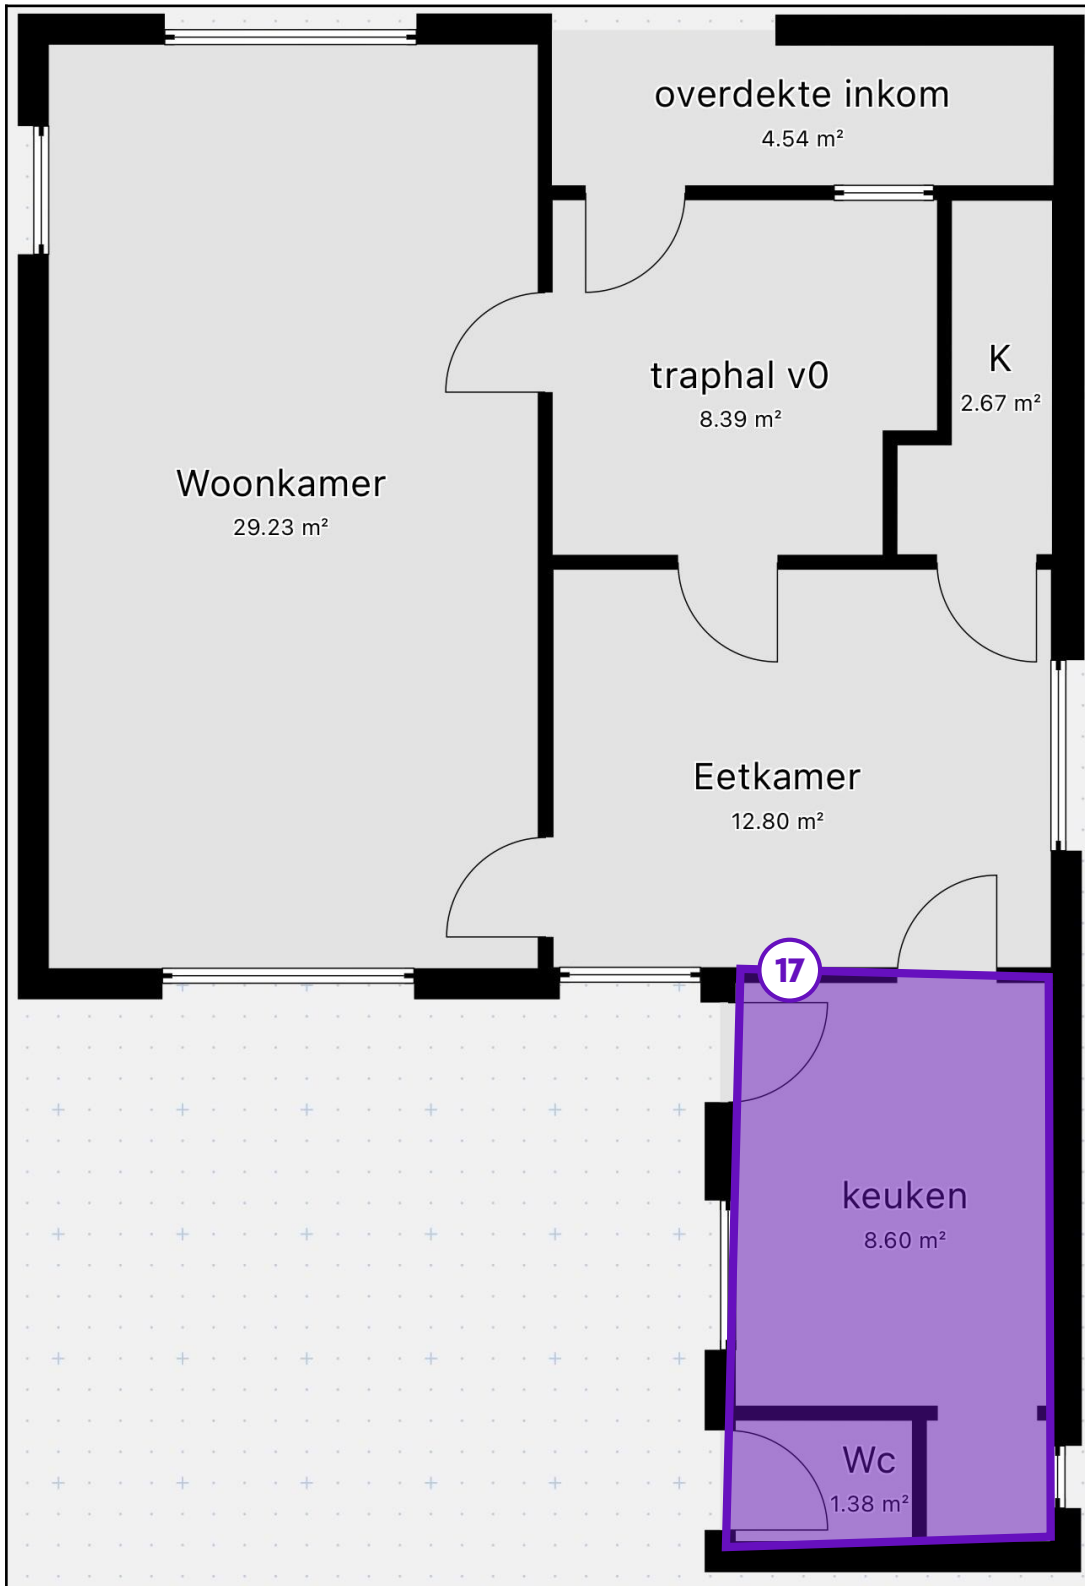
## Plan 1.9: Verdiep 0 - aanduiding zolder

17. Zolderruimte boven keuken en garage	Advies	-
---	--------	---

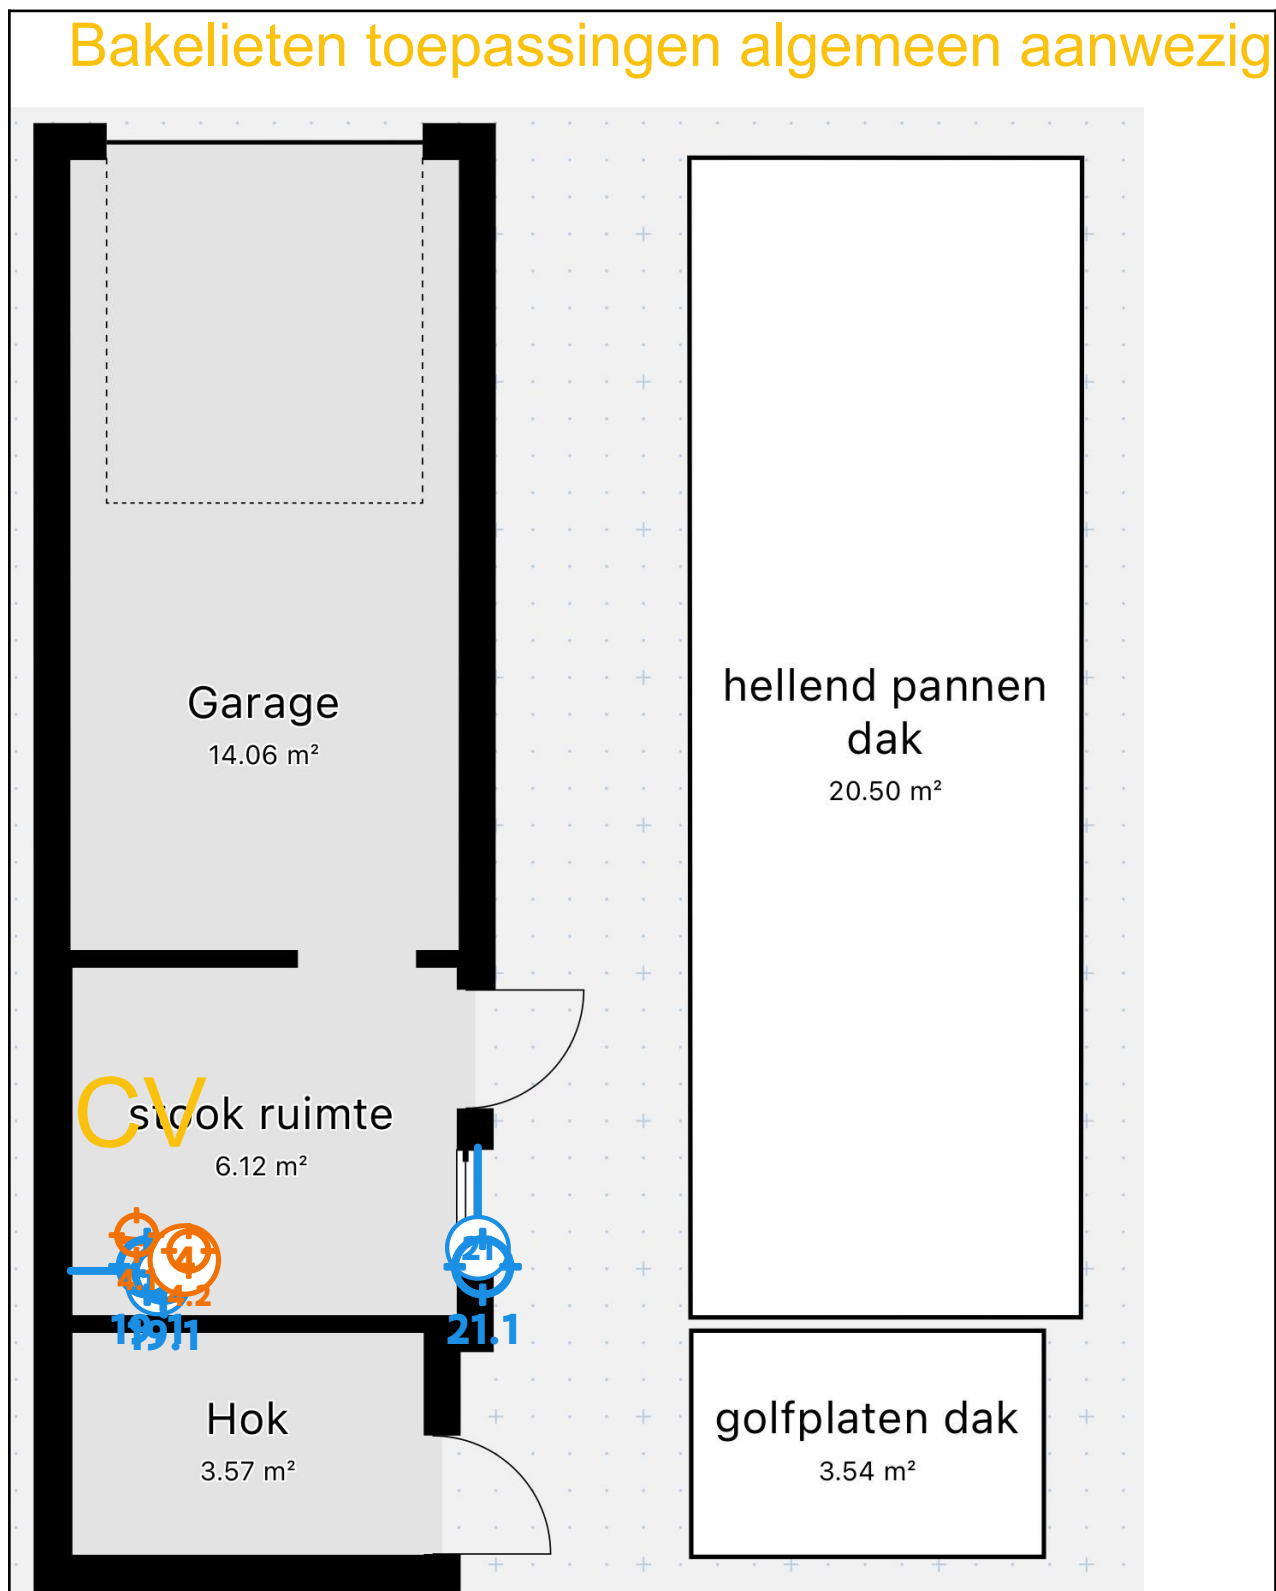
## Plan 2.1: Plan garage

4. Leidingisolatie	Asbestmateriaal	Verwijderen
4.1 Code: 6	Mengmonster	-
4.2 Code: 7	Mengmonster	-
8. Bakelieten schakelaars/stopcontacten/armaturen	Asbestmateriaal	Zorgvuldig beheren
18. CV-ketel	Advies	-
19. Pleisterwerk muur schouw (stookruimte - garage)	Geen asbest	-
19.1 Code: 10	Mengmonster	-
21. stopverf raam garage en tuinhuis	Geen asbest	-
21.1 Code: 9	Puntmonster	-

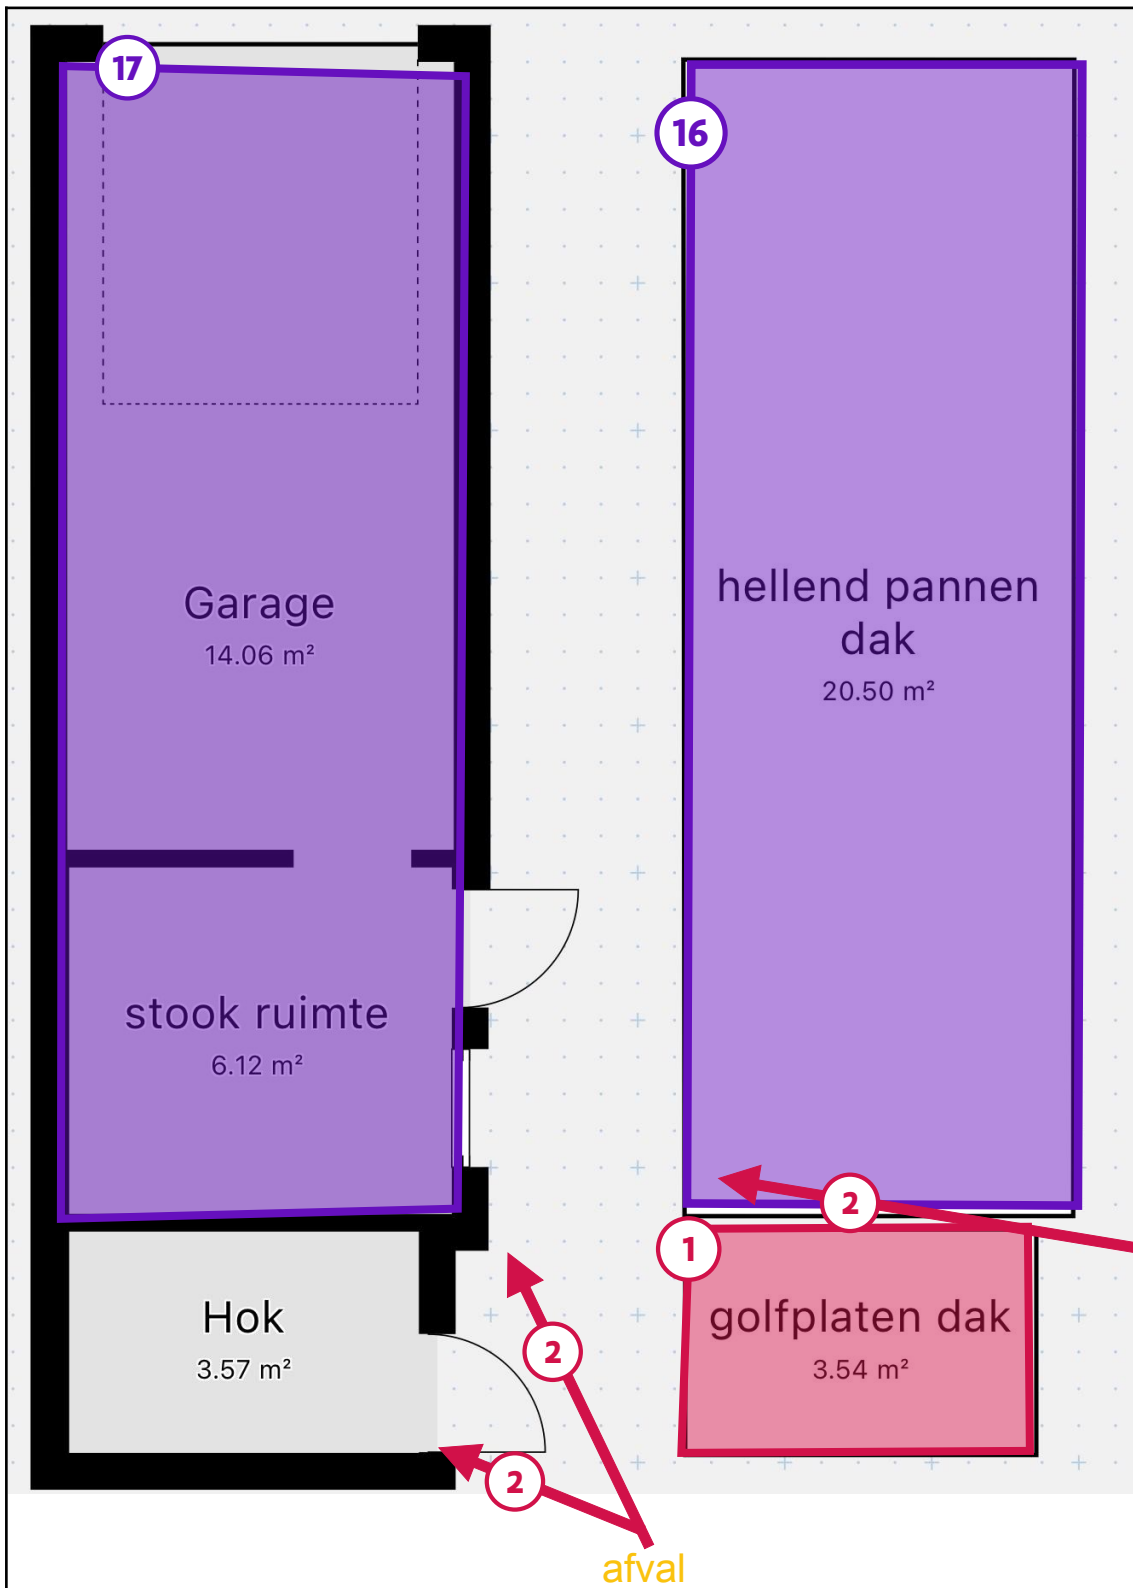
## Plan 2.2: Plan garage - extra aanduidingen

1. Golfplaten dak	Asbestmateriaal	Dringend verwijderen
2. Afval rookgaskanaal (garage)	Asbestmateriaal	Dringend verwijderen
16. Geen onderdak aanwezig	Advies	-
17. Zolderruimte boven keuken en garage	Advies	-

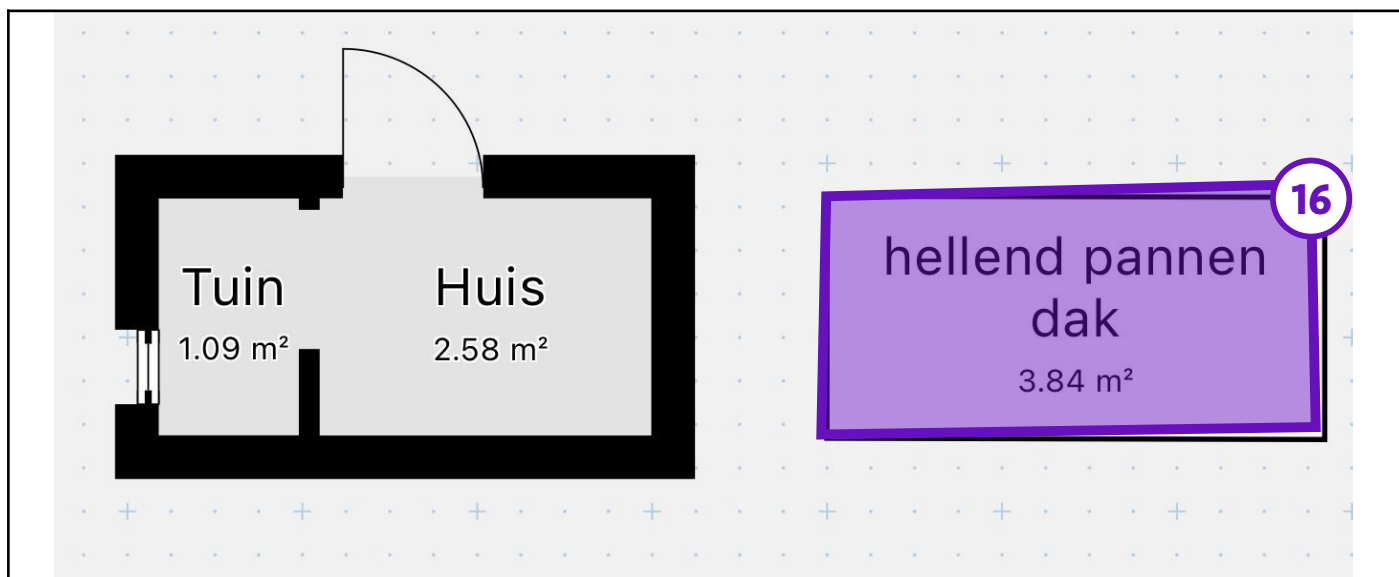
## Plan 3.2: Plan tuinhuis

Beschrijving	Type	Actie
16. Geen onderdak aanwezig	Advies	-

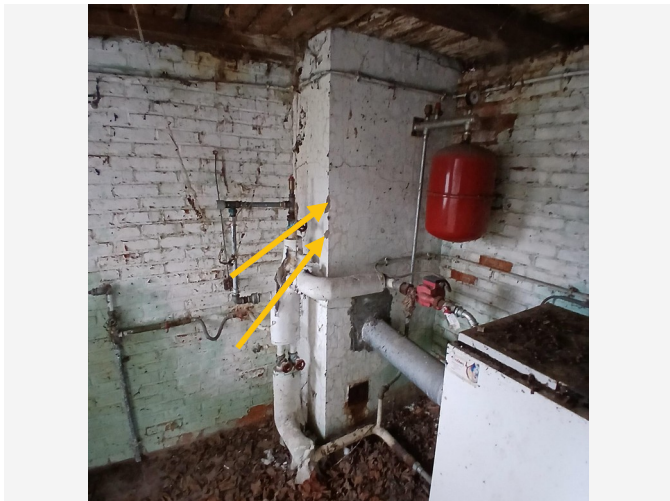
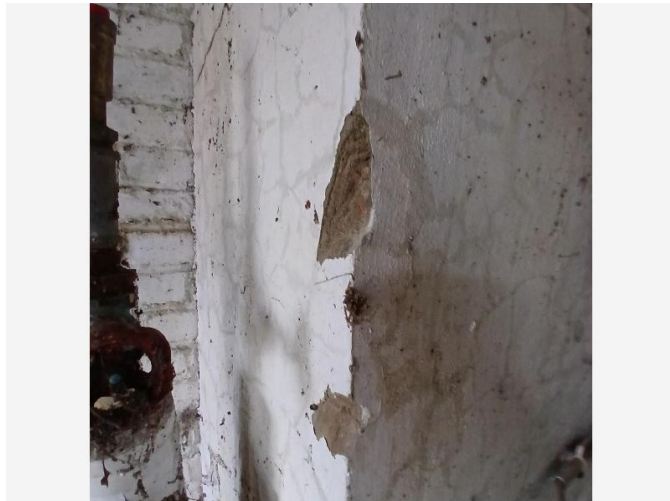
# Fiche 19: Pleisterwerk muur schouw (stookruimte - garage)

Geen asbest

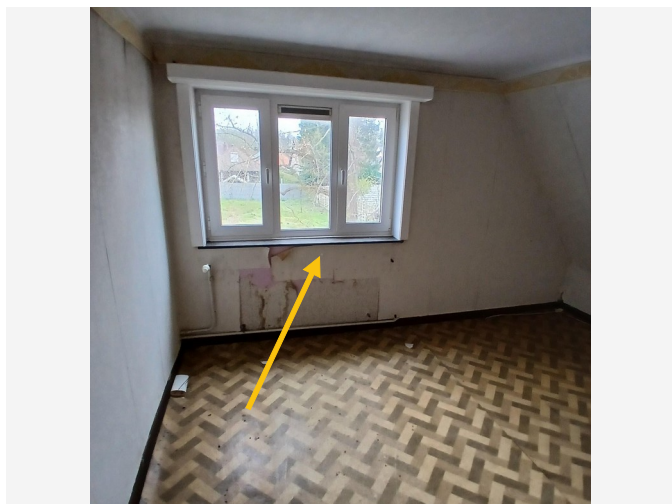
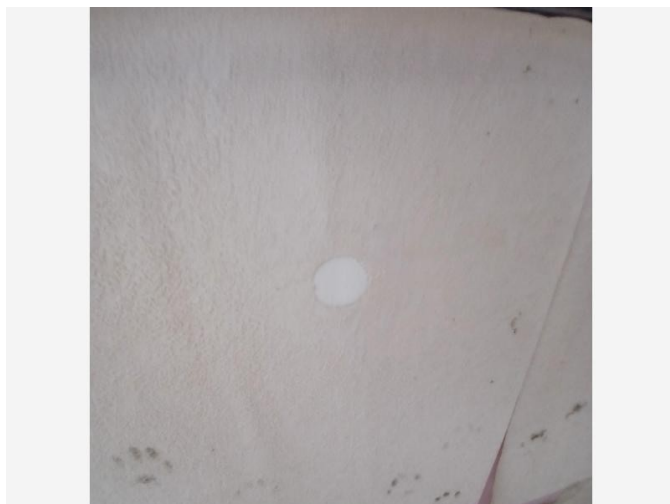
## Fiche 22: Pleisterwerk muren

Geen asbest
