# Asbestinventarisatetest

Kanaalstraat 67, 3511 Hasselt

Attestnummer : 20250417-000126.000

Uitgegeven op : 17.04.2025

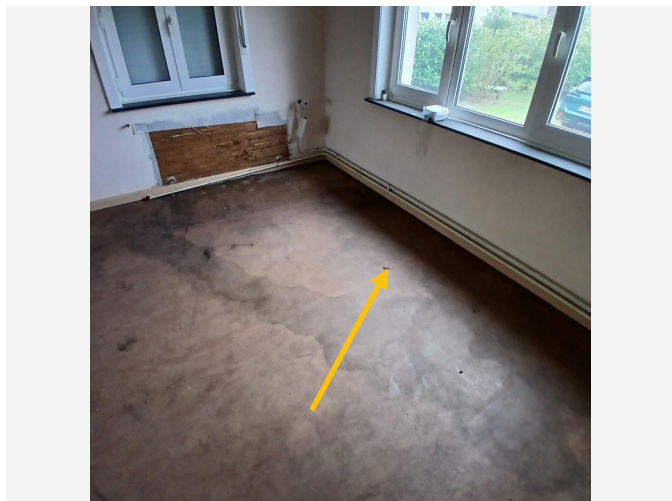
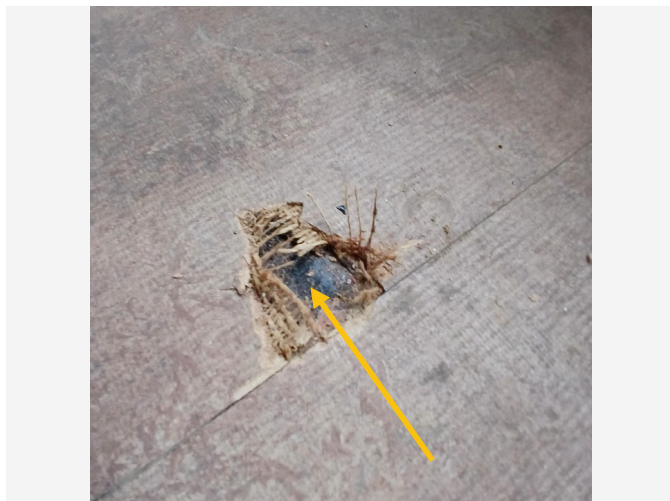
# Fiche 23: lijmlaag onder niet verdacht vloerzeil (woonkamer)

Geen asbest
