Asbestinventarisatetest

Schrijnbroekstraat 75, 3500 Hasselt

Attestnummer : 20250411-000314.000

Uitgegeven op : 11.04.2025

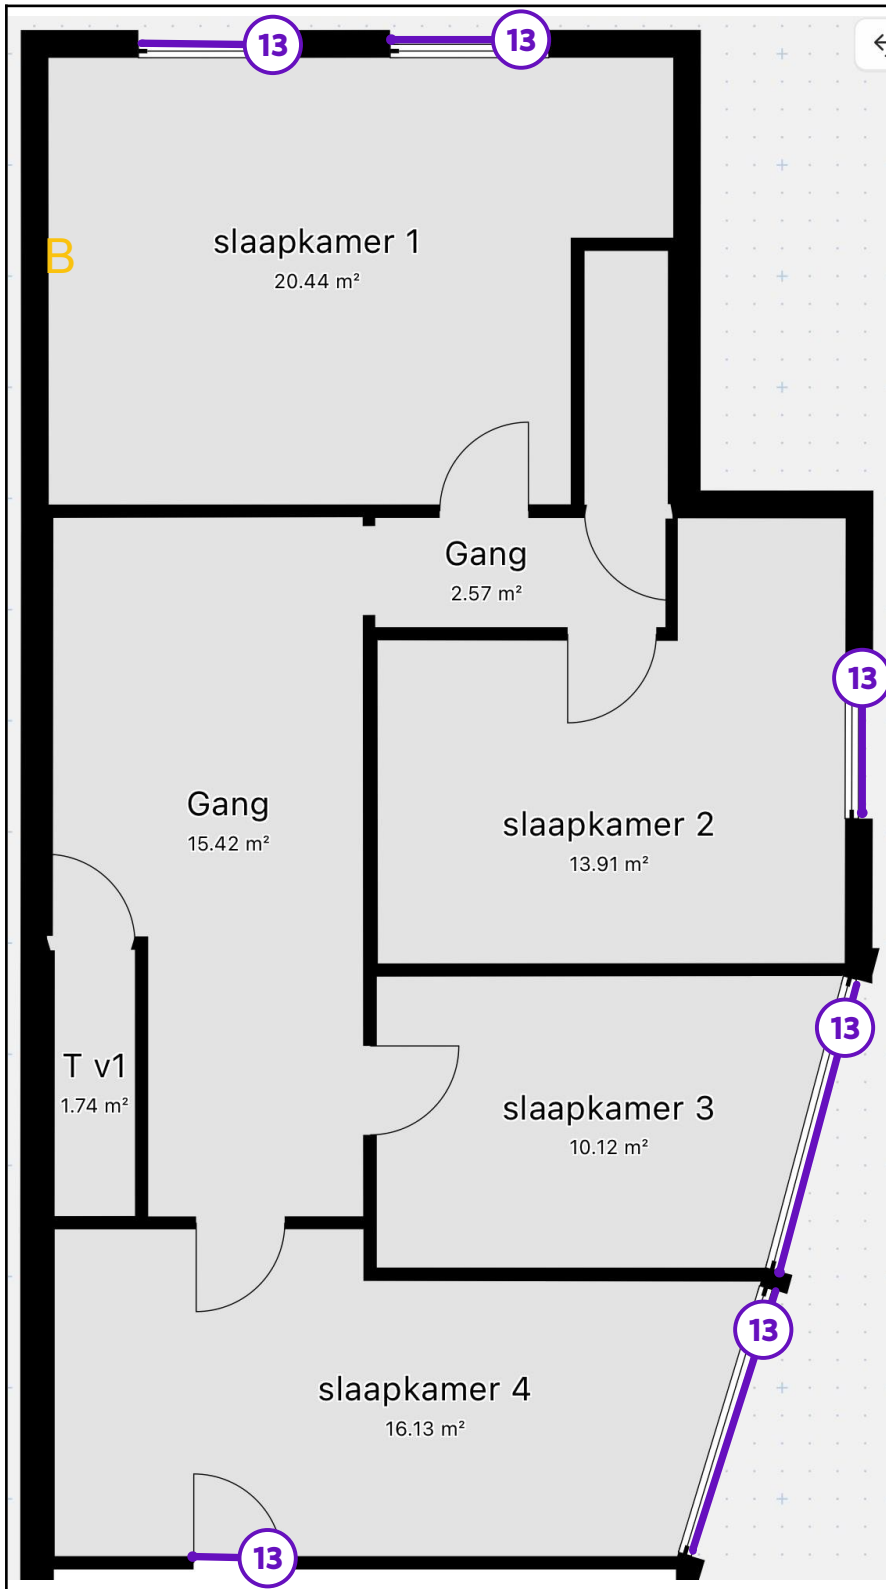
Plan 1.2: Verdiep 1

1. Bakelieten schakelaar (slaapkamer 1)	Asbestmateriaal	Zorgvuldig beheren
13. Mastiek ramen en deuren	Advies	-

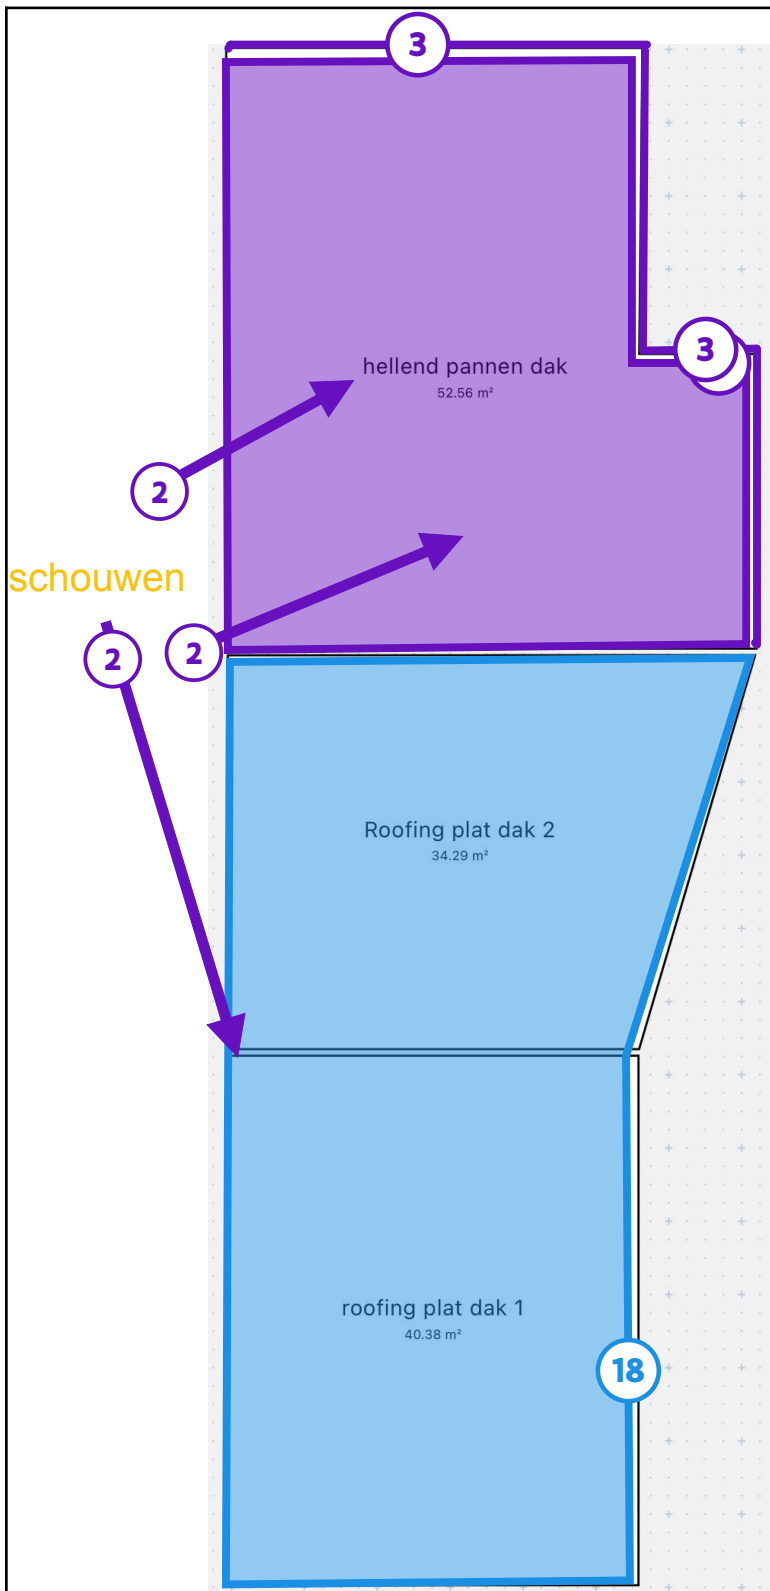
Plan 1.4: Verdiep 1

2. Schouwen (>3,5m hoog)	Beperking	-
3. Dakgoot niet zichtbaar (>3,5m)	Beperking	-
9. Geen onderdak aanwezig	Advies	-
18. Roofing platte daken (zelfde toplaag)	Geen asbest	-

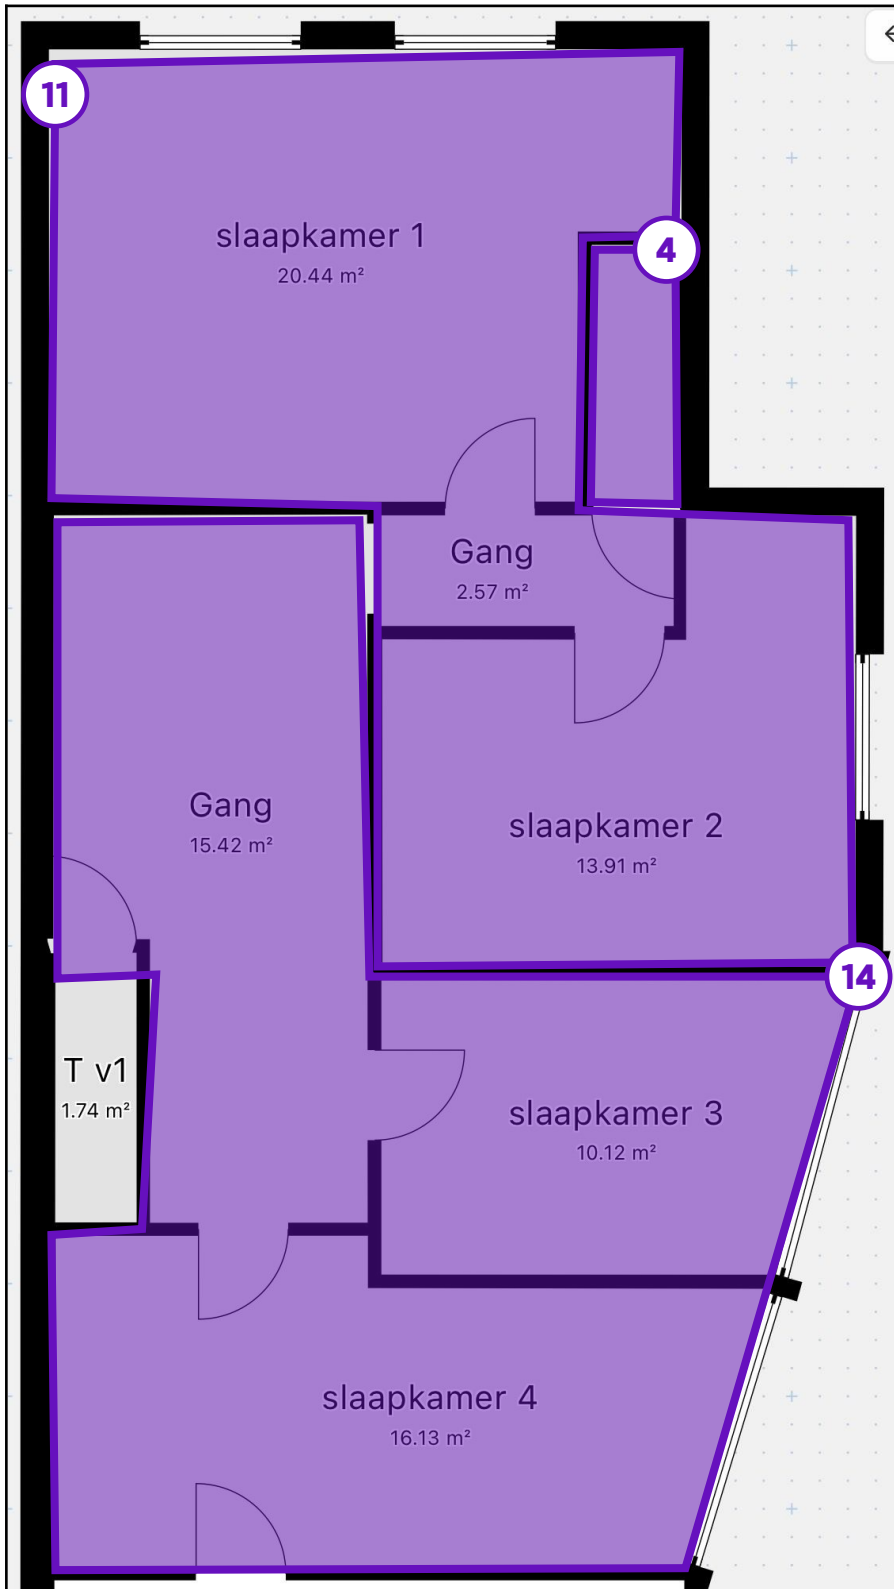
Plan 1.6: Verdiep 1 aanduiding vloeren

4. Vinyl vloerzeilen (niet verdacht)	Advies	-
11. Laminaat vloeren	Advies	-
14. Parket vloer	Advies	-
