# Asbestinventarisatetest

Prinses Paolalaan 110, 3630 Maasmechelen

Attestnummer : 20260108-000117.000

**Niet-asbestveilig**

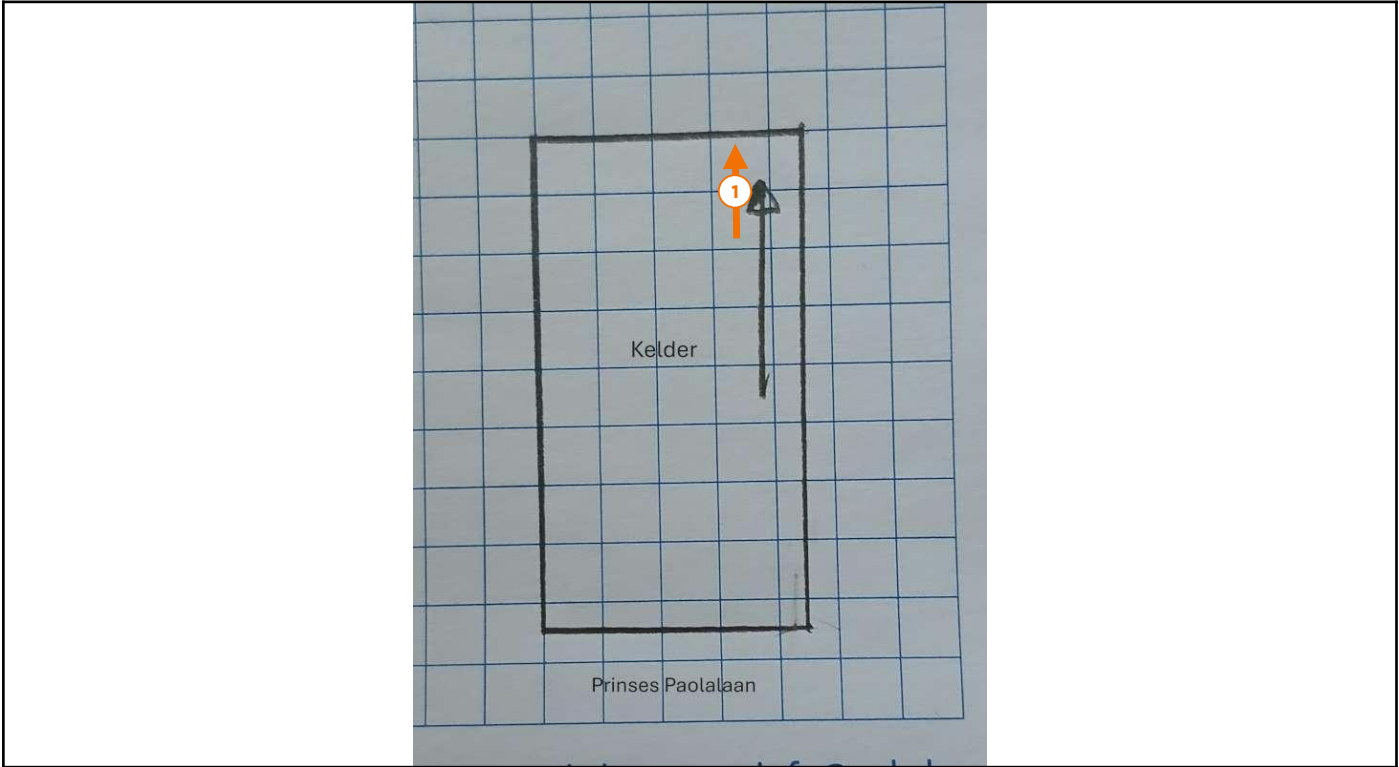
# Plan 1.1: Kelder

| Beschrijving | Type | Actie |
|---|---|---|
| 1. Bakeliet | Asbestmateriaal | Verwijderen |

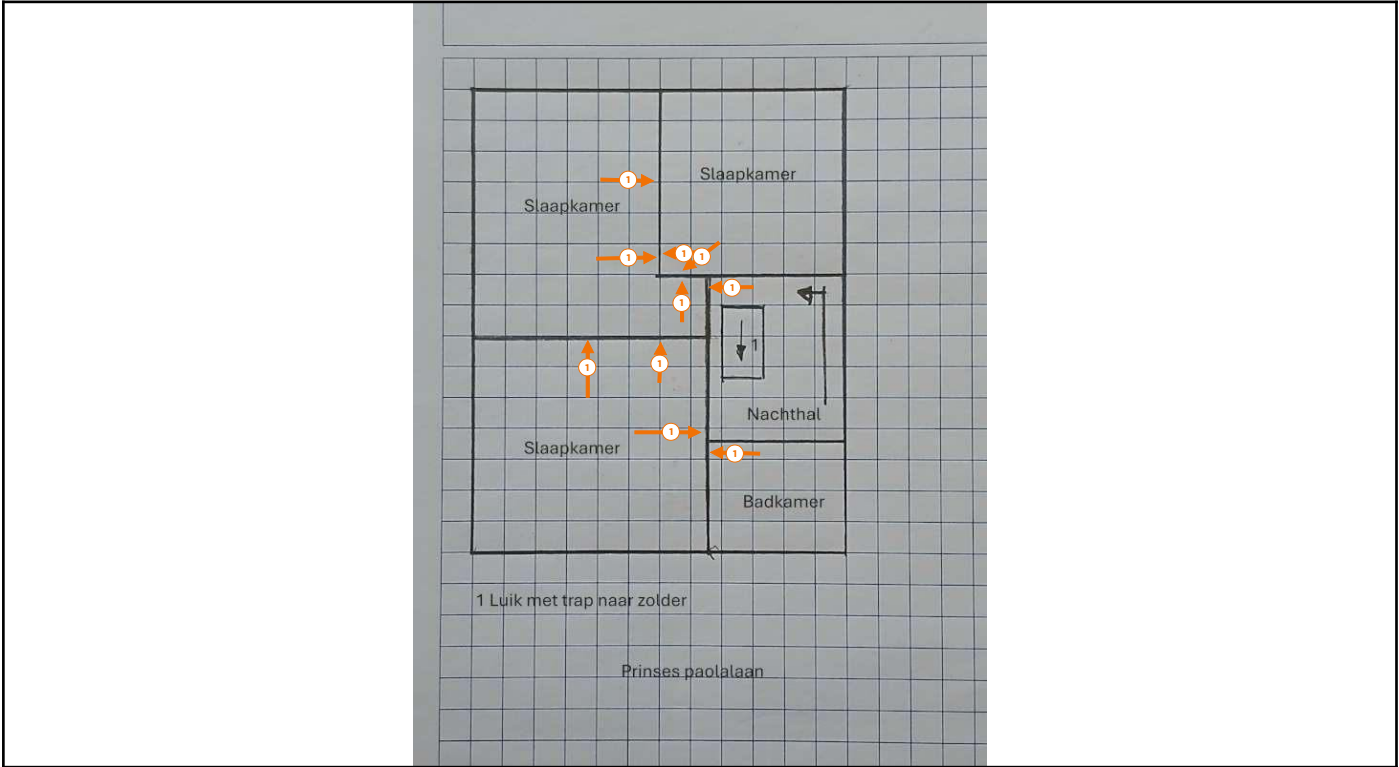
# Plan 1.8: 1e verdieping

| Beschrijving | Type | Actie |
|---|---|---|
| 1. Bakeliet | Asbestmateriaal | Verwijderen |

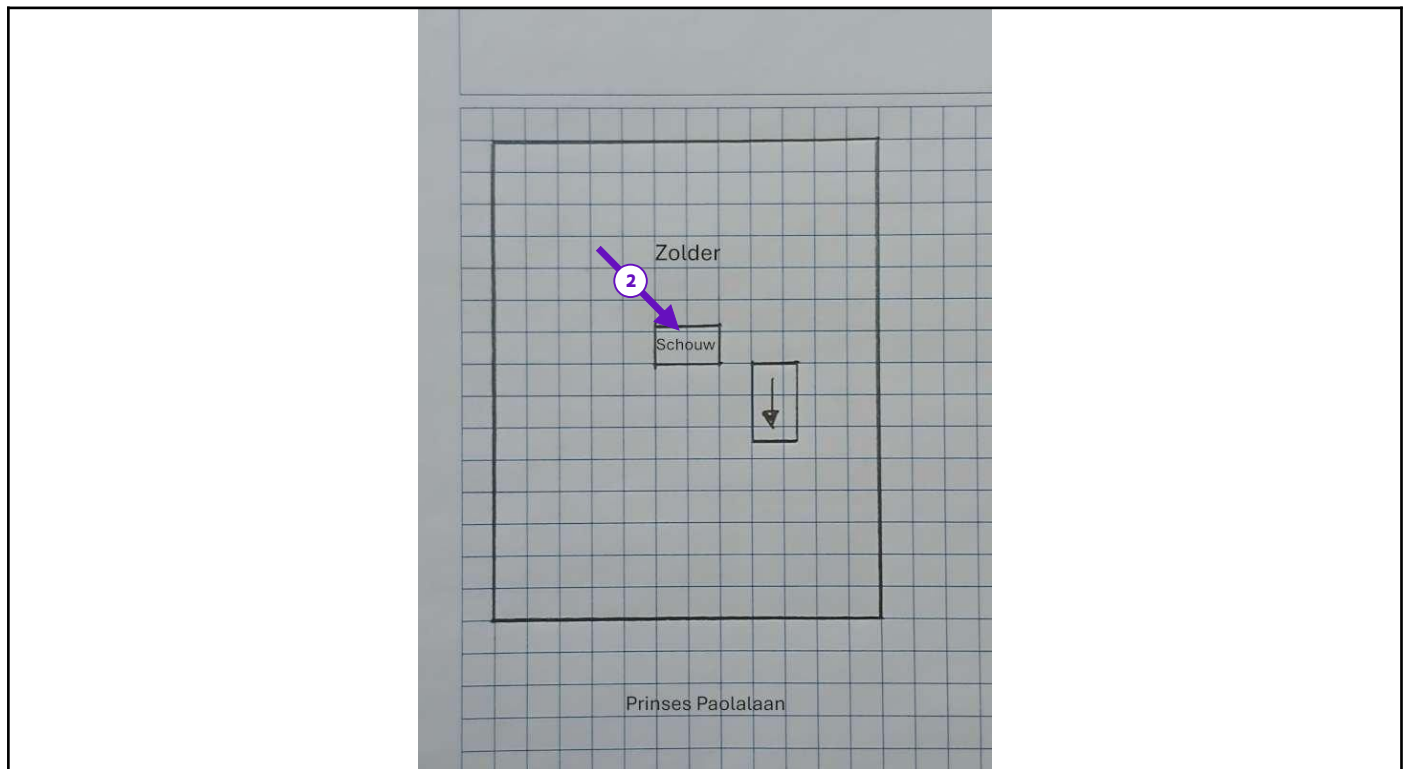
## Plan 1.13: Zolder

| Beschrijving | Type | Actie |
|---|---|---|
| 2. De materialen in en aan de schoorsteen waren niet inspecteerbaar | Beperking | - |

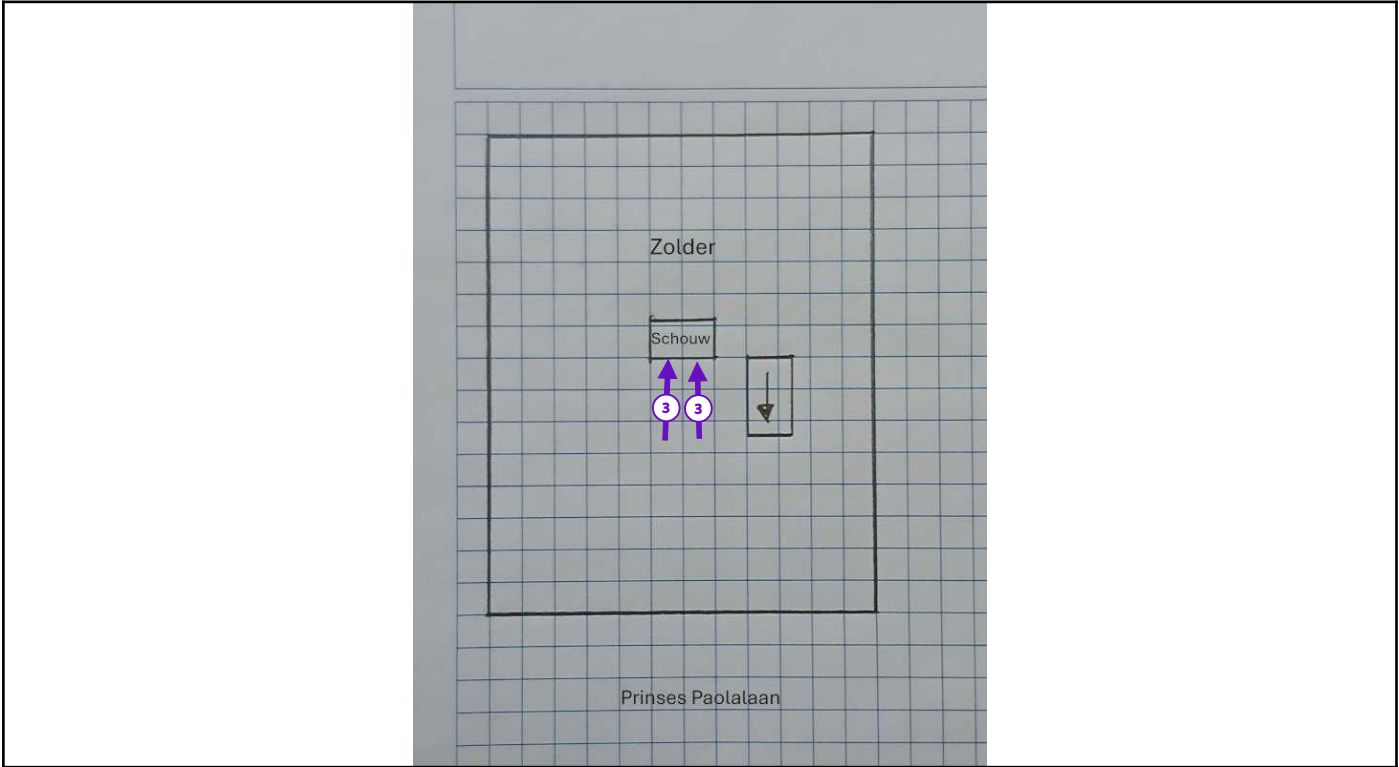
# Plan 1.14: Zolder

| Beschrijving | Type | Actie |
|---|---|---|
| 3. roetluiken | Advies | - |

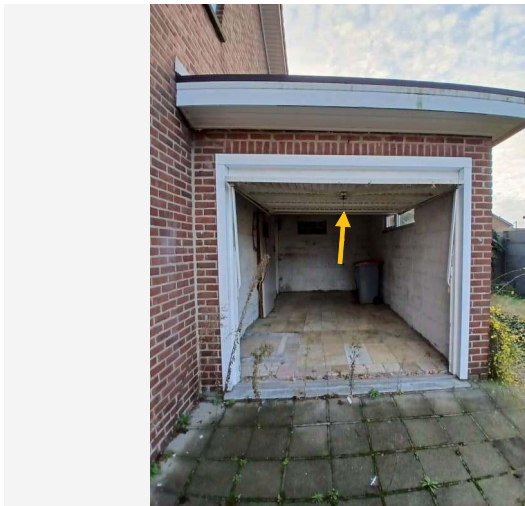
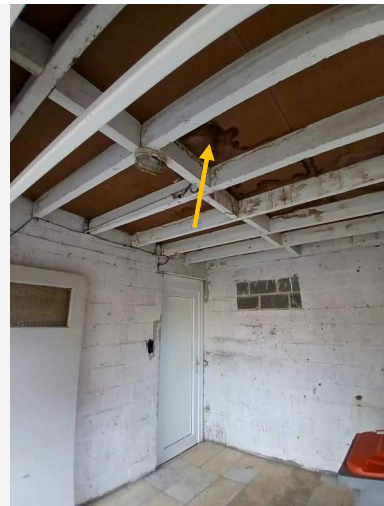
## Fiche 11: Onderdak van garage niet asbestverdacht

| Beschrijving | Type | Actie |
|---|---|---|
| 11. Onderdak van garage niet asbestverdacht | Overige ruimte of materiaal | - |
