Asbestinventarisatetest

Wellekensstraat 35, 9300 Aalst

Attestnummer : 20240204-000024.000

Niet-asbestveilig

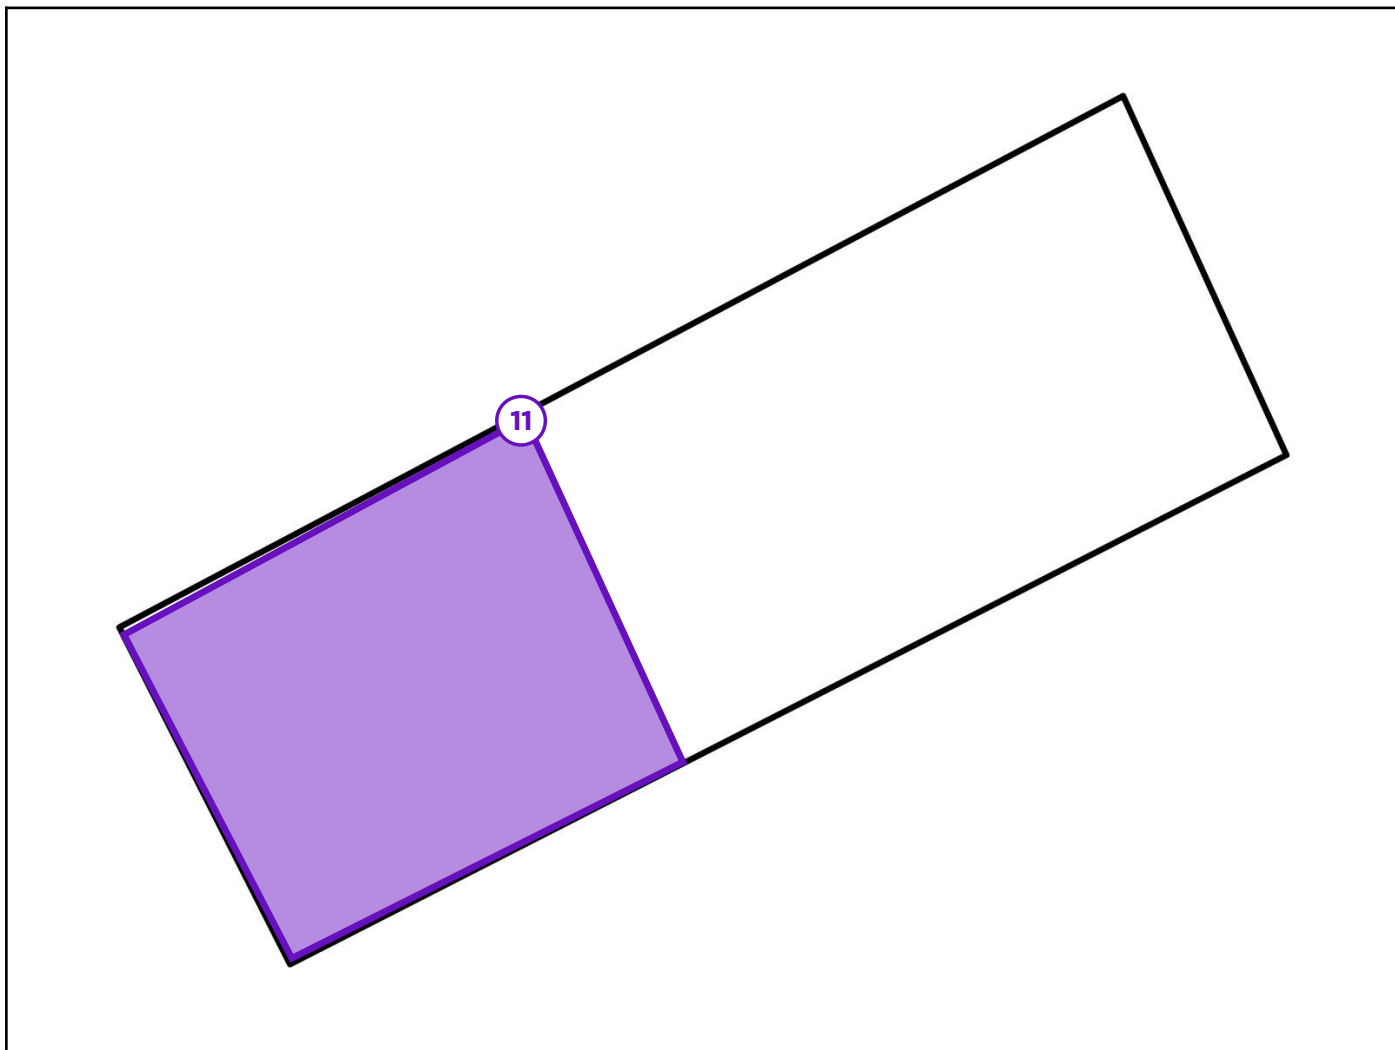
Plan 1.1: Hoofdgebouw plan

Beschrijving	Type	Actie
11. Onderdak vermoedelijk kunststplaten	Advies	-

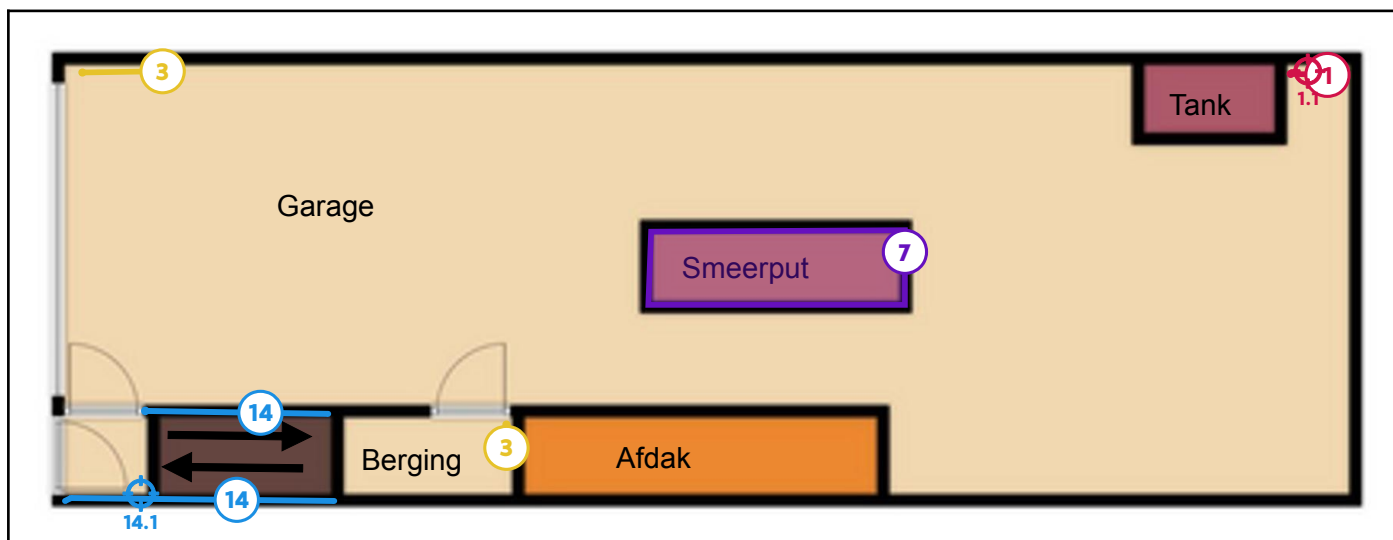
Plan 1.2: Gelijkvloers

Beschrijving	Type	Actie
1. Stock leien	Asbestmateriaal	Dringend verwijderen
1.1 Code: Staal 4	Puntmonster	-
3. Zwarte Bakeliet elektriciteitskast & stopcontacten	Asbestmateriaal	Zorgvuldig beheren
7. Smeerput Garage	Advies	-
14. Pleisterwerk muren	Geen asbest	-
14.1 Code: Staal 1	Mengmonster	-

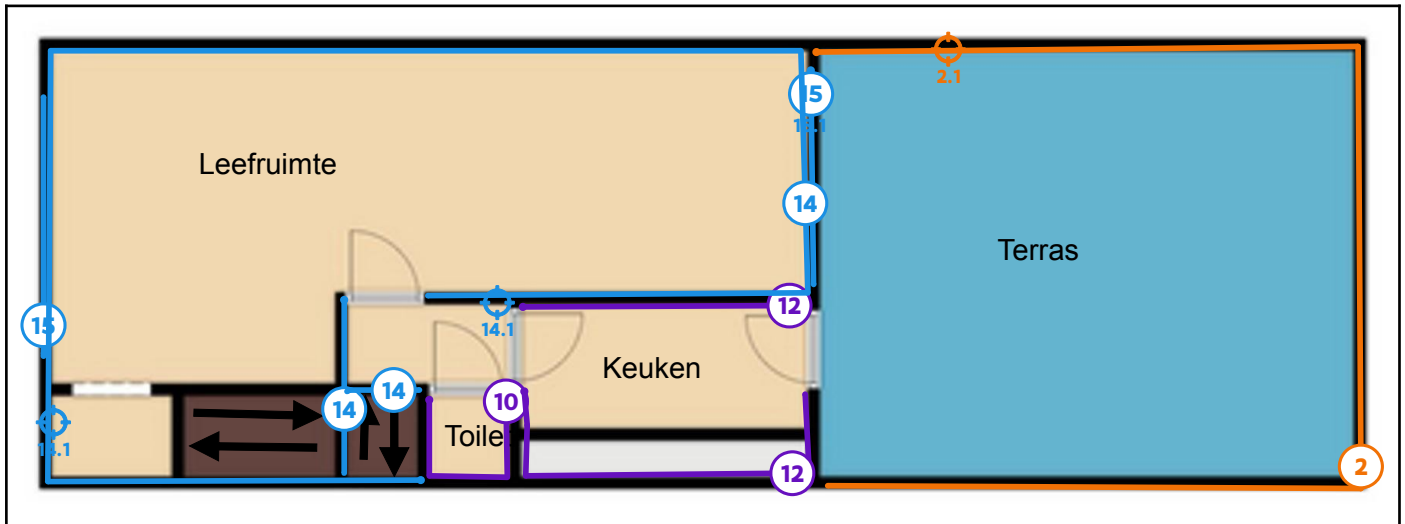
Plan 1.3: 1ste verdieping

Beschrijving	Type	Actie
2. Holle AC Dekstenen	Asbestmateriaal	Verwijderen
2.1 Code: Staal 3	Puntmonster	-
10. Wandtegels toilet	Advies	-
12. Wandtegels keuken	Advies	-
14. Pleisterwerk muren	Geen asbest	-
14.1 Code: Staal 1	Mengmonster	-
15. Mastiek enkel glas ramen	Geen asbest	-
15.1 Code: Staal 5	Puntmonster	-

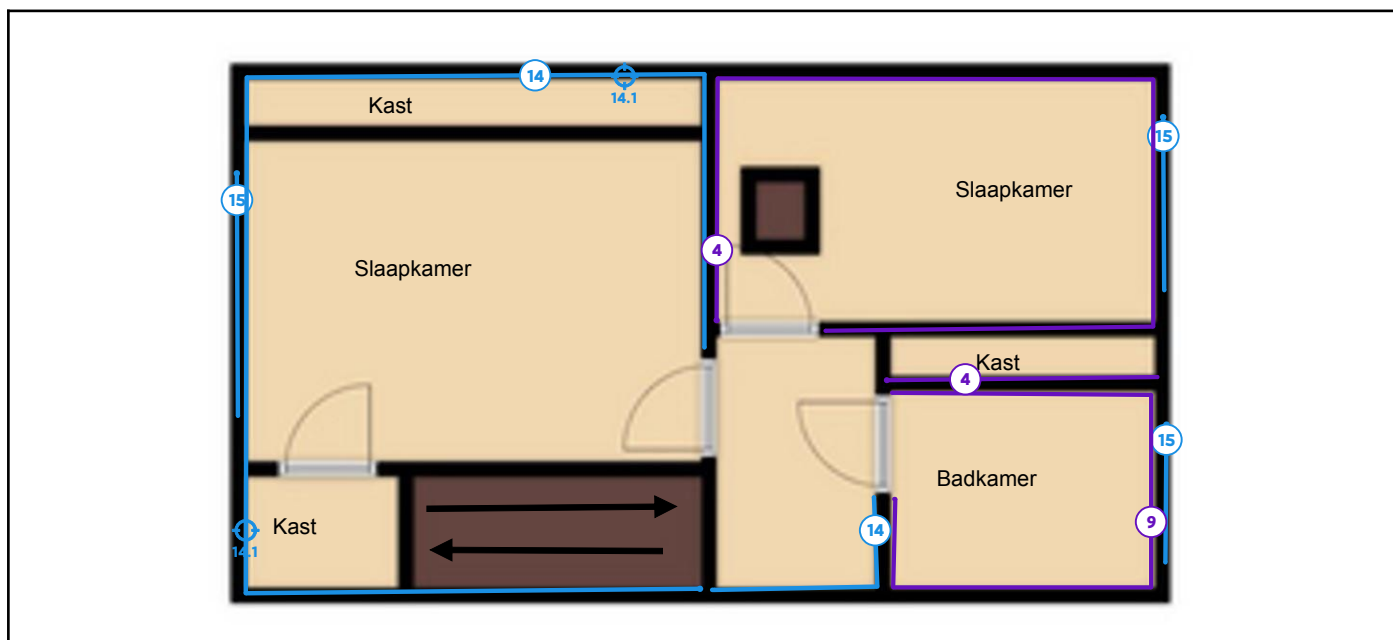
Plan 1.4: 2de Verdieping

Beschrijving	Type	Actie
4. Wanden houten voorzetwanden 2de	Advies	-
9. Wandtegels badkamer	Advies	-
14. Pleisterwerk muren	Geen asbest	-
14.1 Code: Staal 1	Mengmonster	-
15. Mastiek enkel glas ramen	Geen asbest	-

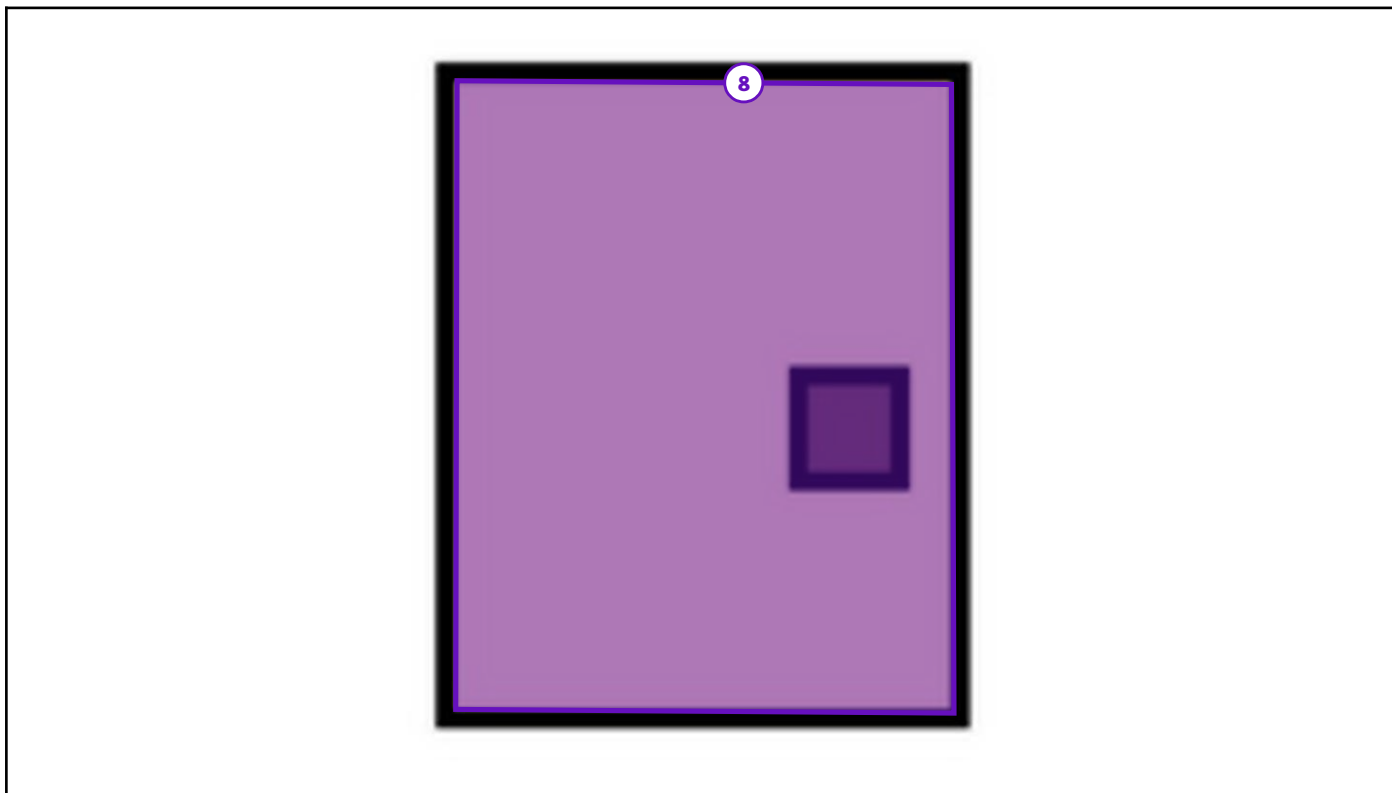
Plan 1.5: Zolder

Beschrijving	Type	Actie
8. Zolder afgewerkt met houtvezelplaten	Advies	-

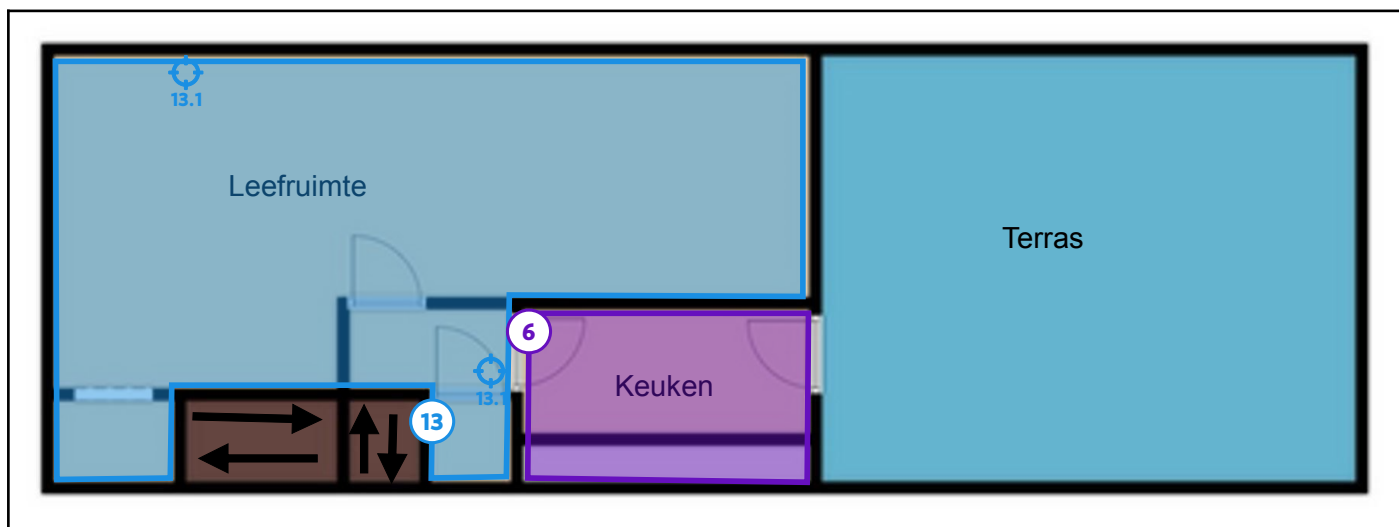
Plan 1.6: 1ste verdieping Plafond

Beschrijving	Type	Actie
6. Plafond keuken houtvezelplaten	Advies	-
13. Pleisterwerk Plafond	Geen asbest	-
13.1 Code: Staal 2	Mengmonster	-

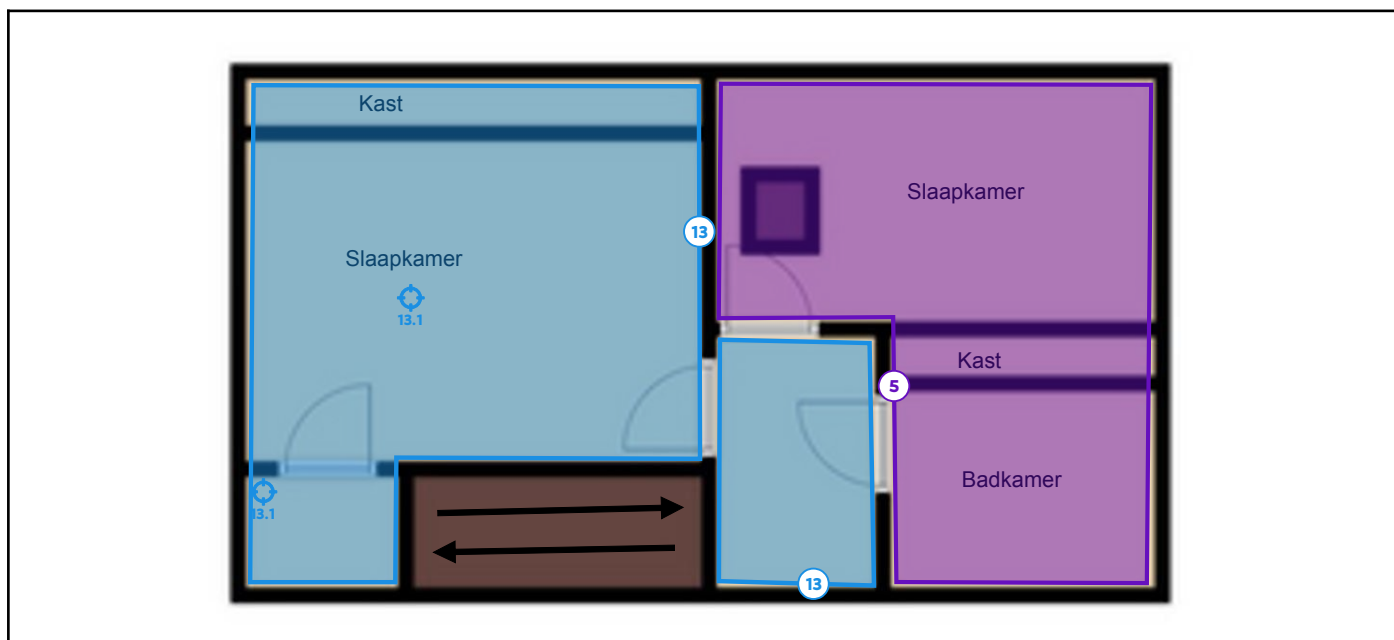
Plan 1.7: 2de Verdieping

Beschrijving	Type	Actie
5. Plafond 2de verdieping deels houtvezelplaten	Advies	-
13. Pleisterwerk Plafond	Geen asbest	-
13.1 Code: Staal 2	Mengmonster	-
