# Asbestinventarisatetest

Uilhoek 2, 9860 Oosterzele

Attestnummer : 20240827-000060.000

Uitgegeven op : 27.08.2024

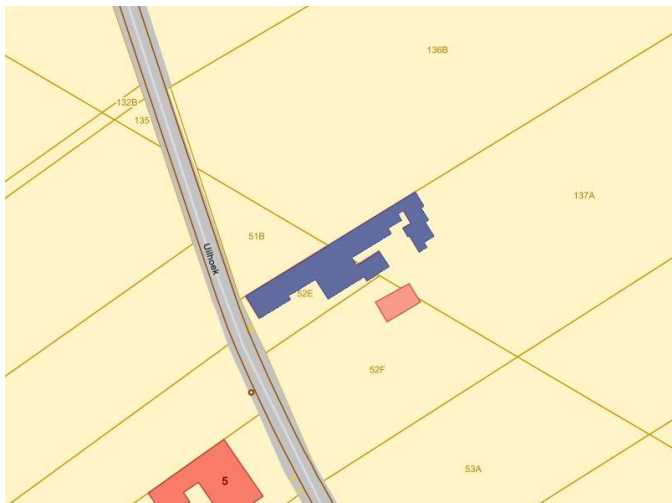
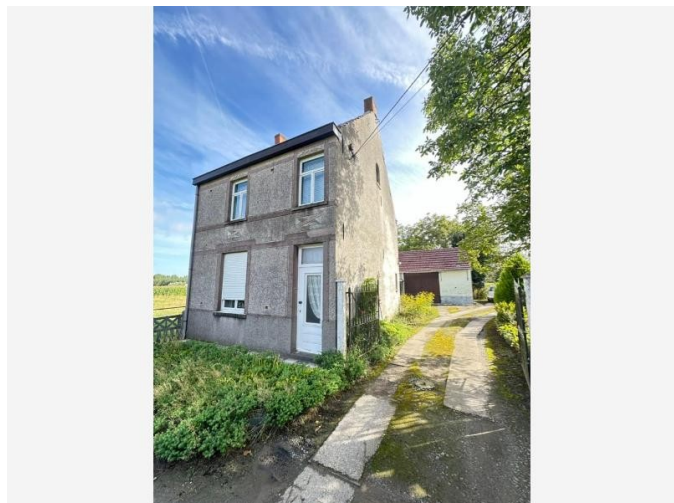
## Zone 1: Hoofdgebouw

- 7 Asbestmaterialen**
- 0 Beperkingen
- 0 Uitsluitingen
- 0 Roerende goederen
- 0 Puin, steenslag, (water)bodem
- 1 Adviezen**
- 2 Geen asbest**

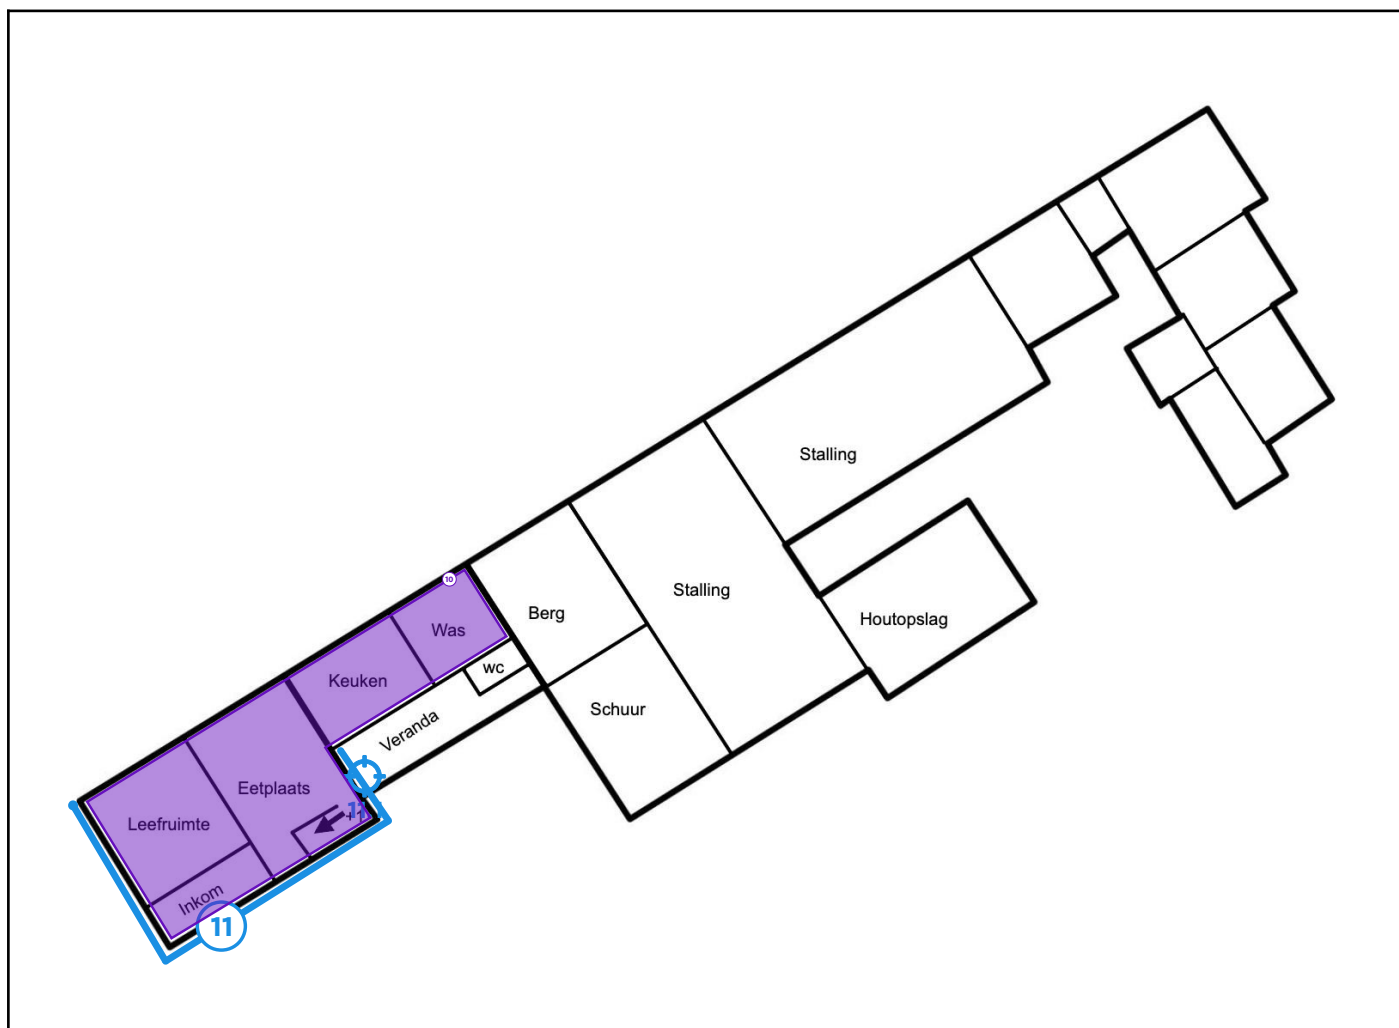
## Plan 1.3: Gelijkvloers

Beschrijving	Type	Actie
10. Geen pleister plafonds	Advies	-
11. Gevel Crepi	Geen asbest	-
11.1 Code: 2	Puntmonster	-

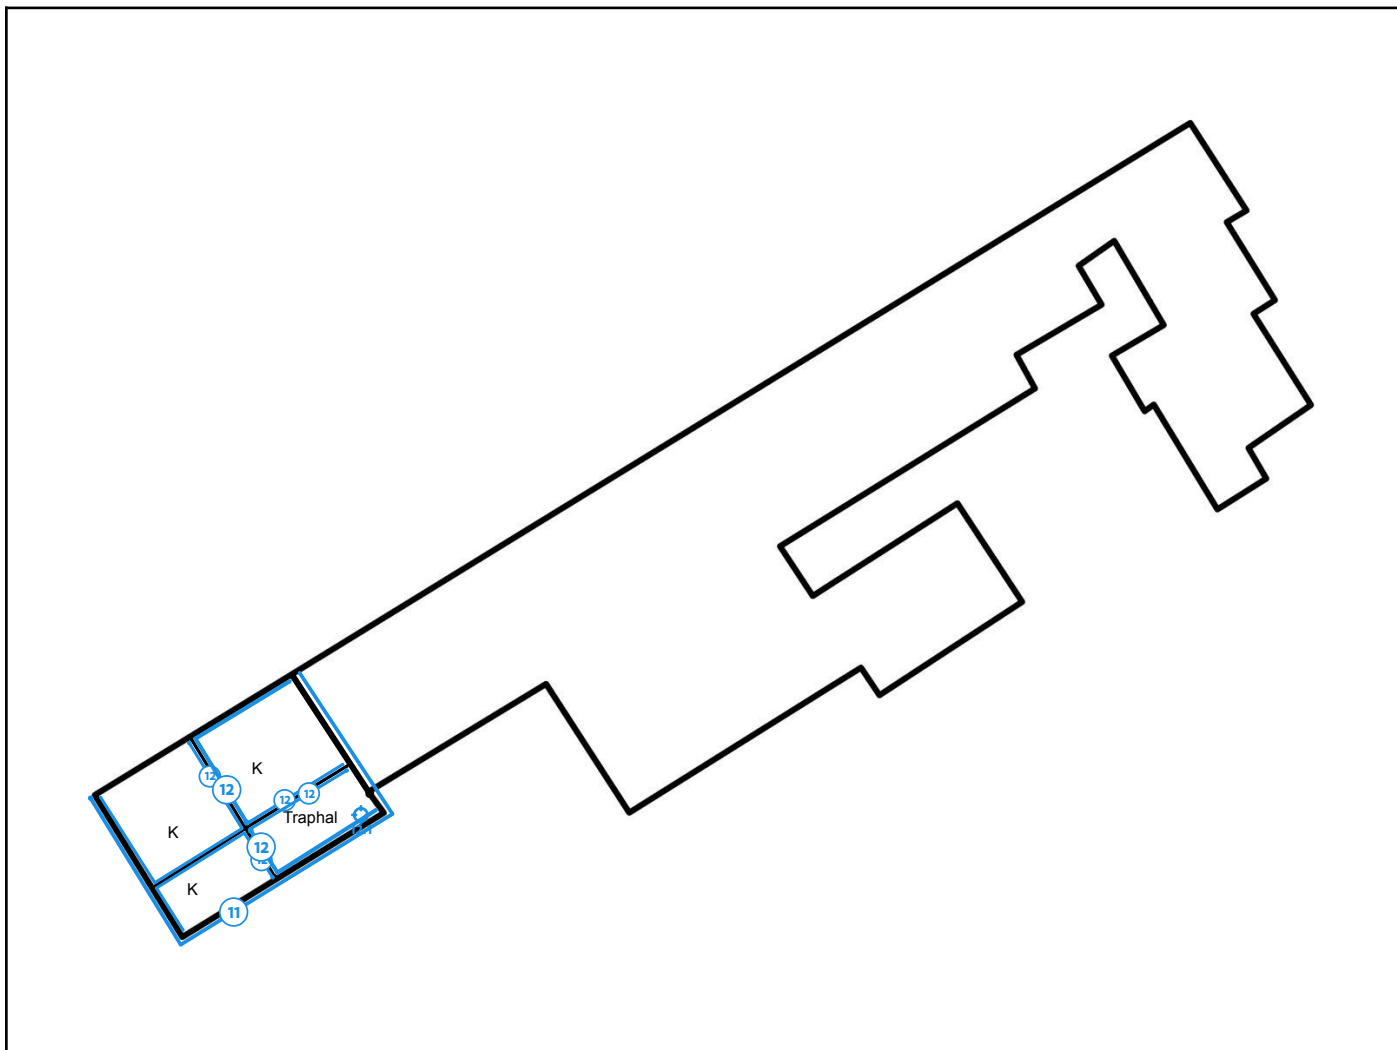
## Plan 1.4: Verdieping +1

Beschrijving	Type	Actie
11. Gevel Crepi	Geen asbest	-
12. Pleister muren	Geen asbest	-
12.1 Code: 1	Mengmonster	-

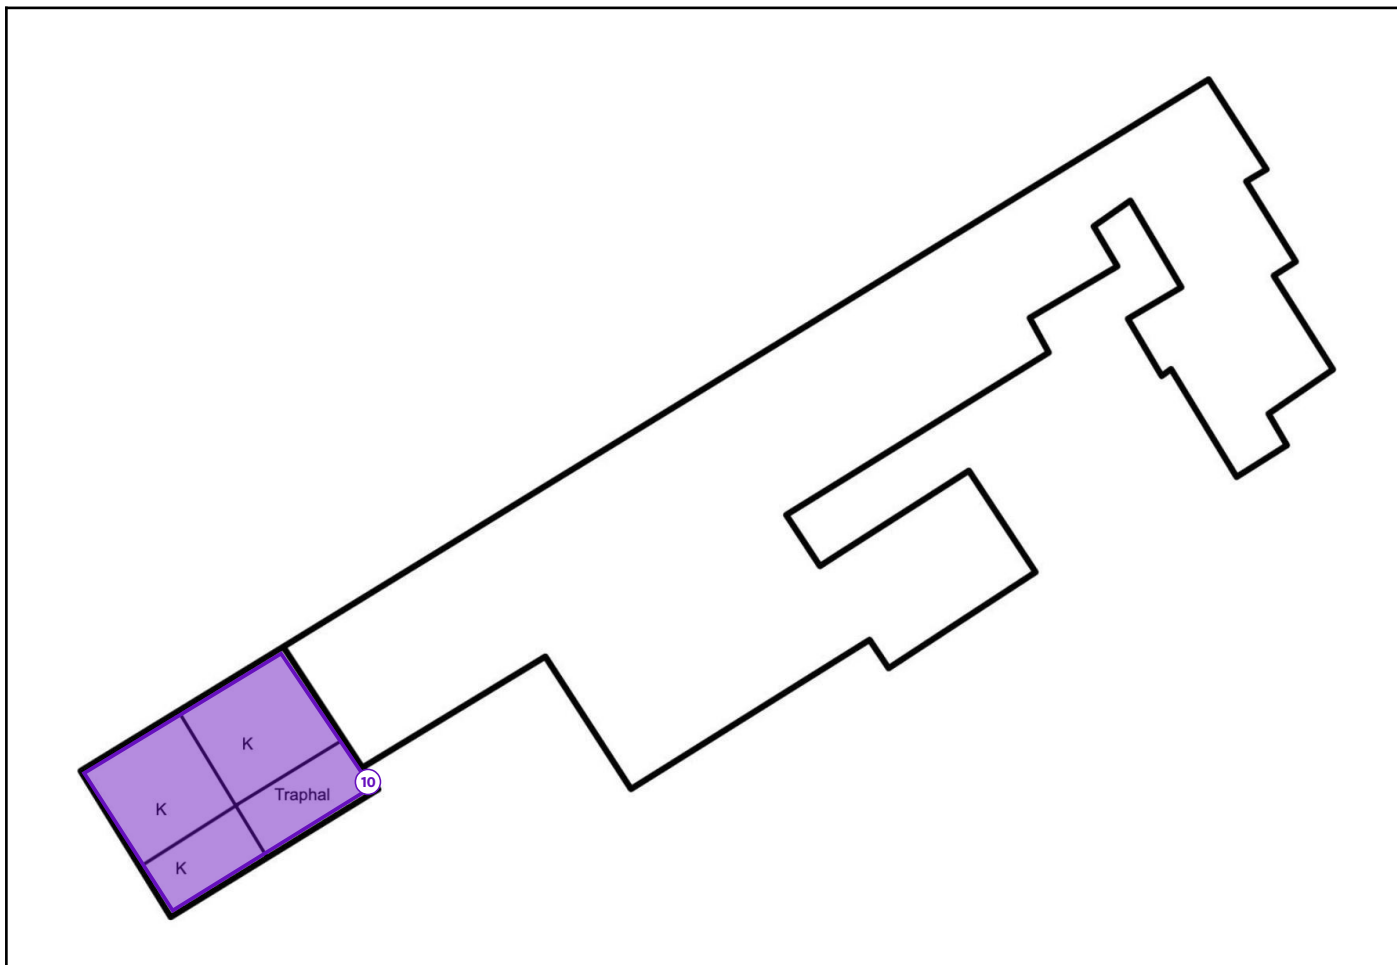
## Plan 1.5: Verdieping +1

Beschrijving	Type	Actie
10. Geen pleister plafonds	Advies	-

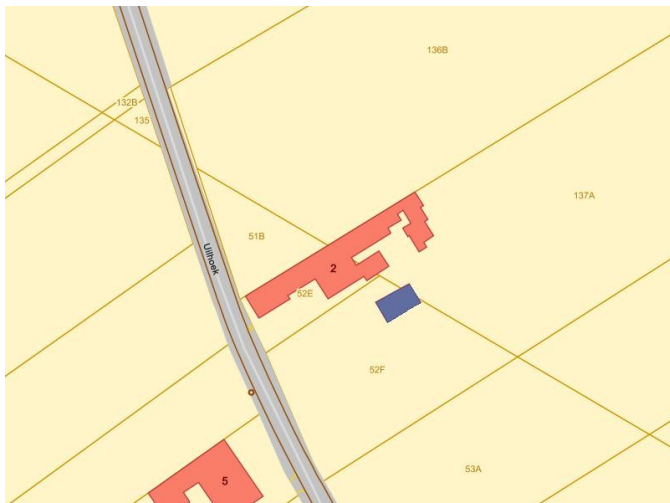
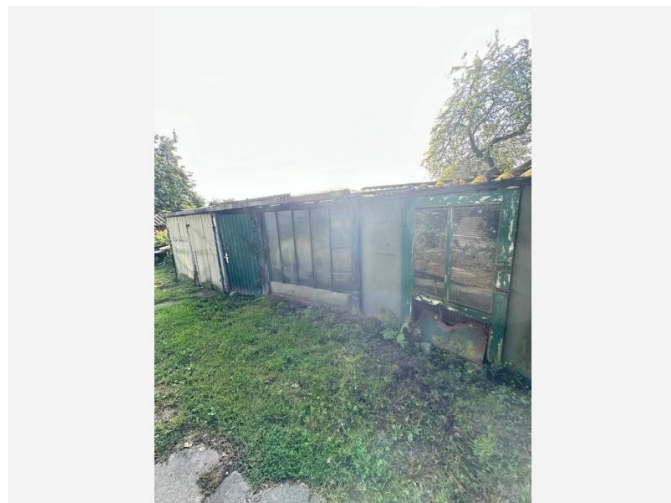
## Zone 2: Stalling

- 0 Asbestmaterialen
- 1 Beperkingen**
- 0 Uitsluitingen
- 0 Roerende goederen
- 0 Puin, steenslag, (water)bodem
- 0 Adviezen
- 0 Geen asbest

Beschrijving	Type	Actie
9. Inspectie binnenzijde stallingen	Beperking	-

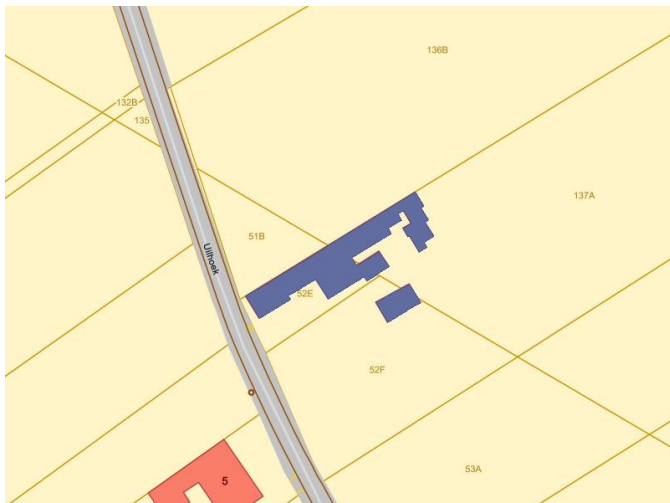
## Zone 3: Overig gebied

- 1 Asbestmateriaal**
- 0 Roerend goed
- 0 Puin, steenslag, (water)bodem
- 0 Geen asbest
