# Asbestinventarisatetest

Wittemolenstraat 102, 9040 Gent

Attestnummer : 20240816-000088.000

Uitgegeven op : 16.08.2024

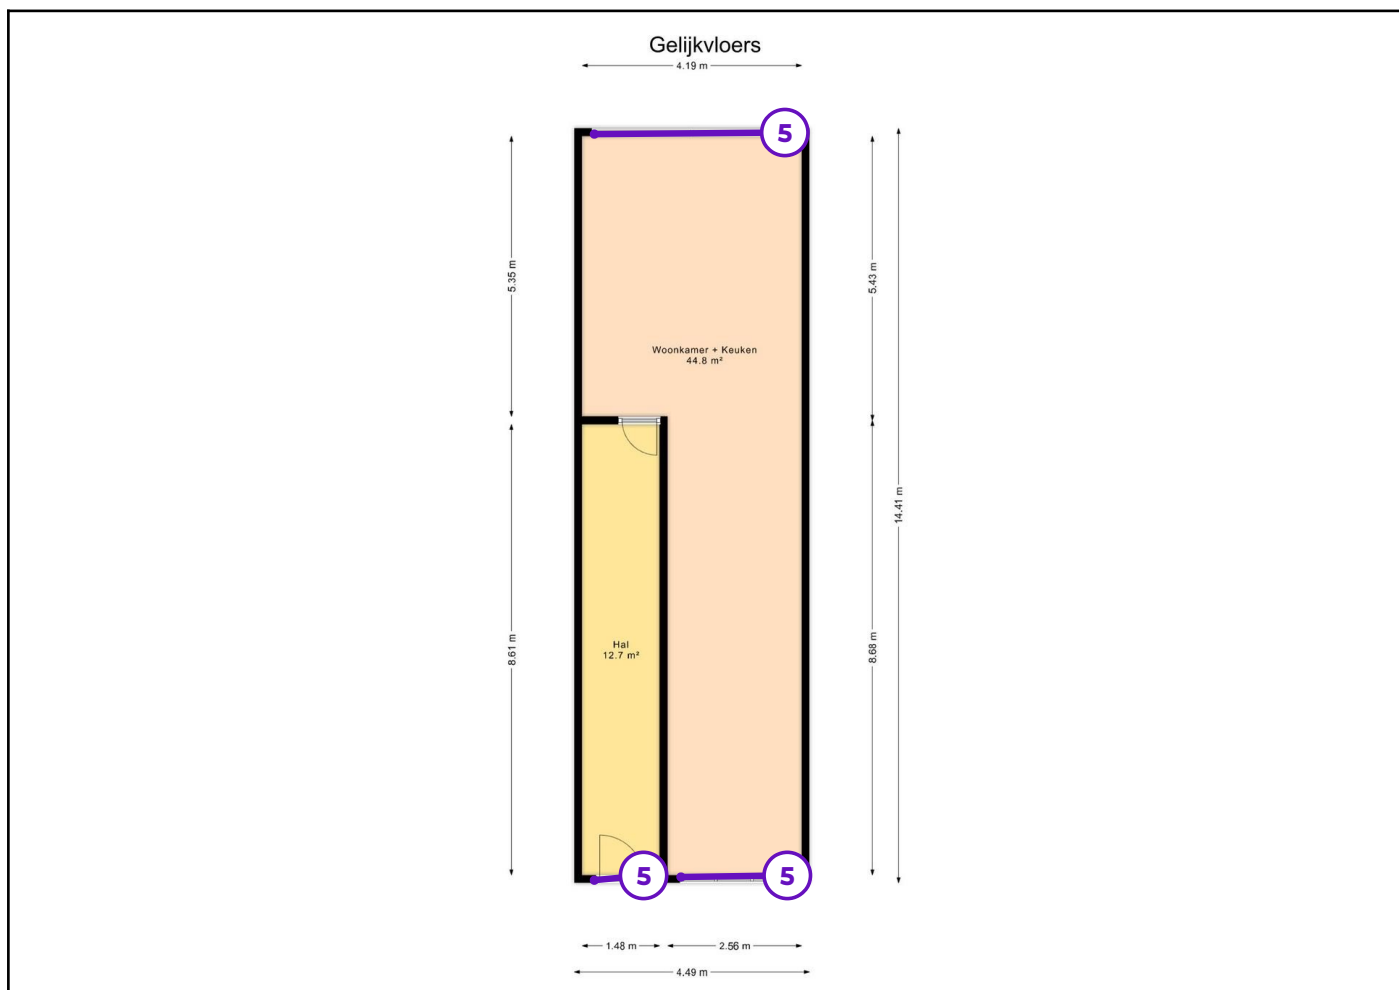
## Plan 1.2: Plan gelijkvloers

Beschrijving	Type	Actie
5. Geen verdachte mastiek	Advies	-

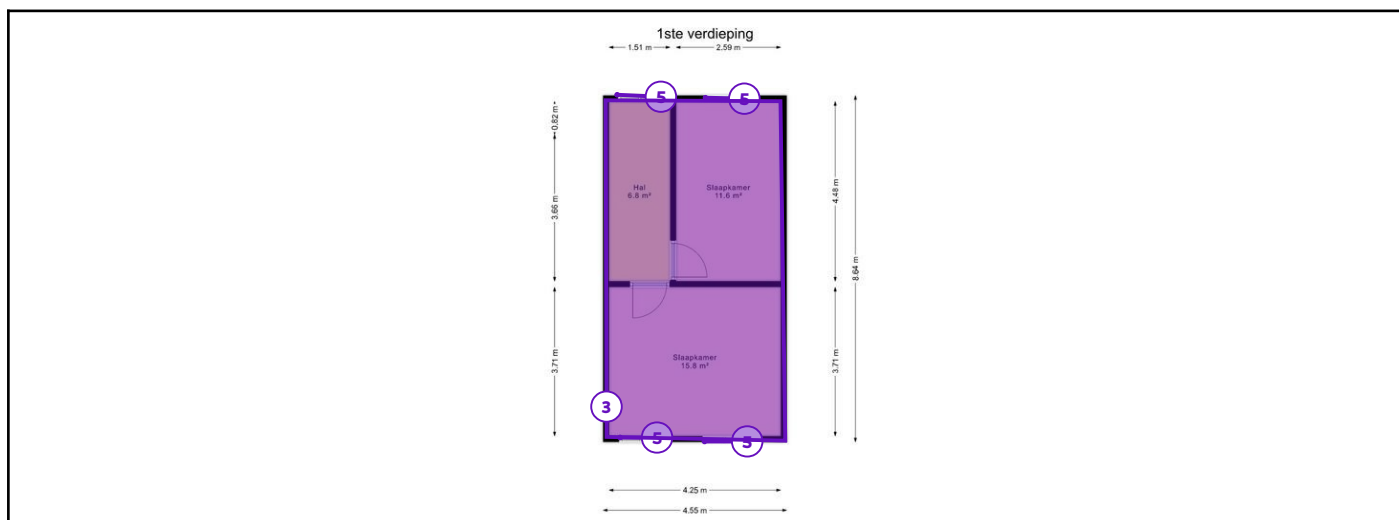
## Plan 1.3: Plan 1ste verdieping

Beschrijving	Type	Actie
3. Onderdak woning - vernieuwd	Advies	-
5. Geen verdachte mastiek	Advies	-

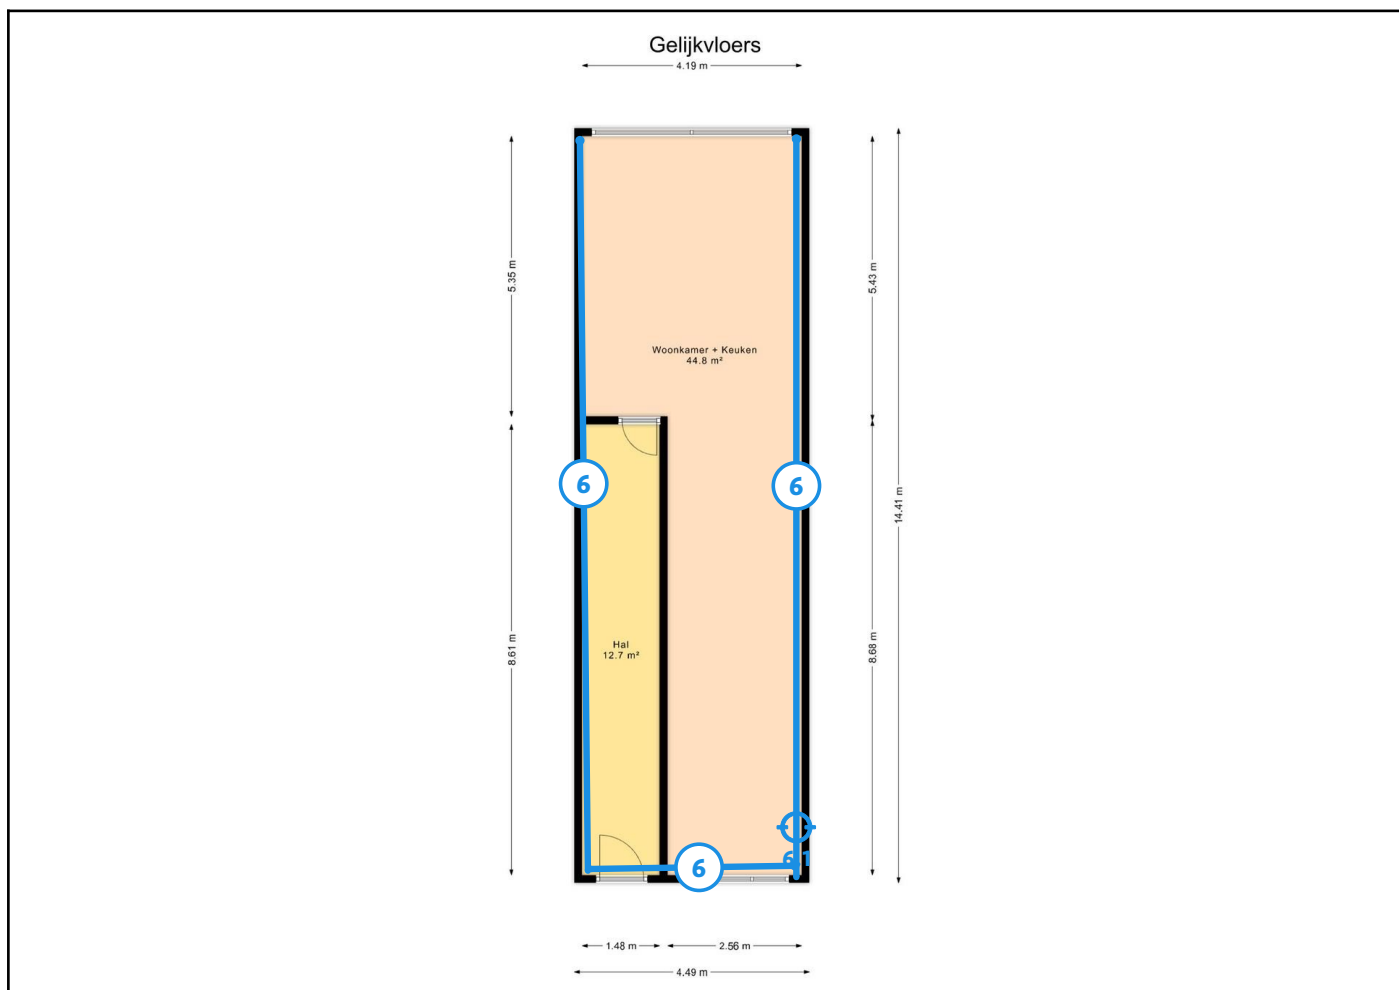
## Plan 1.6: Plan gelijkvloers Muur

Beschrijving	Type	Actie
6. Pleisterwerk Muur	Geen asbest	-
6.1 Code: MM01	Mengmonster	-

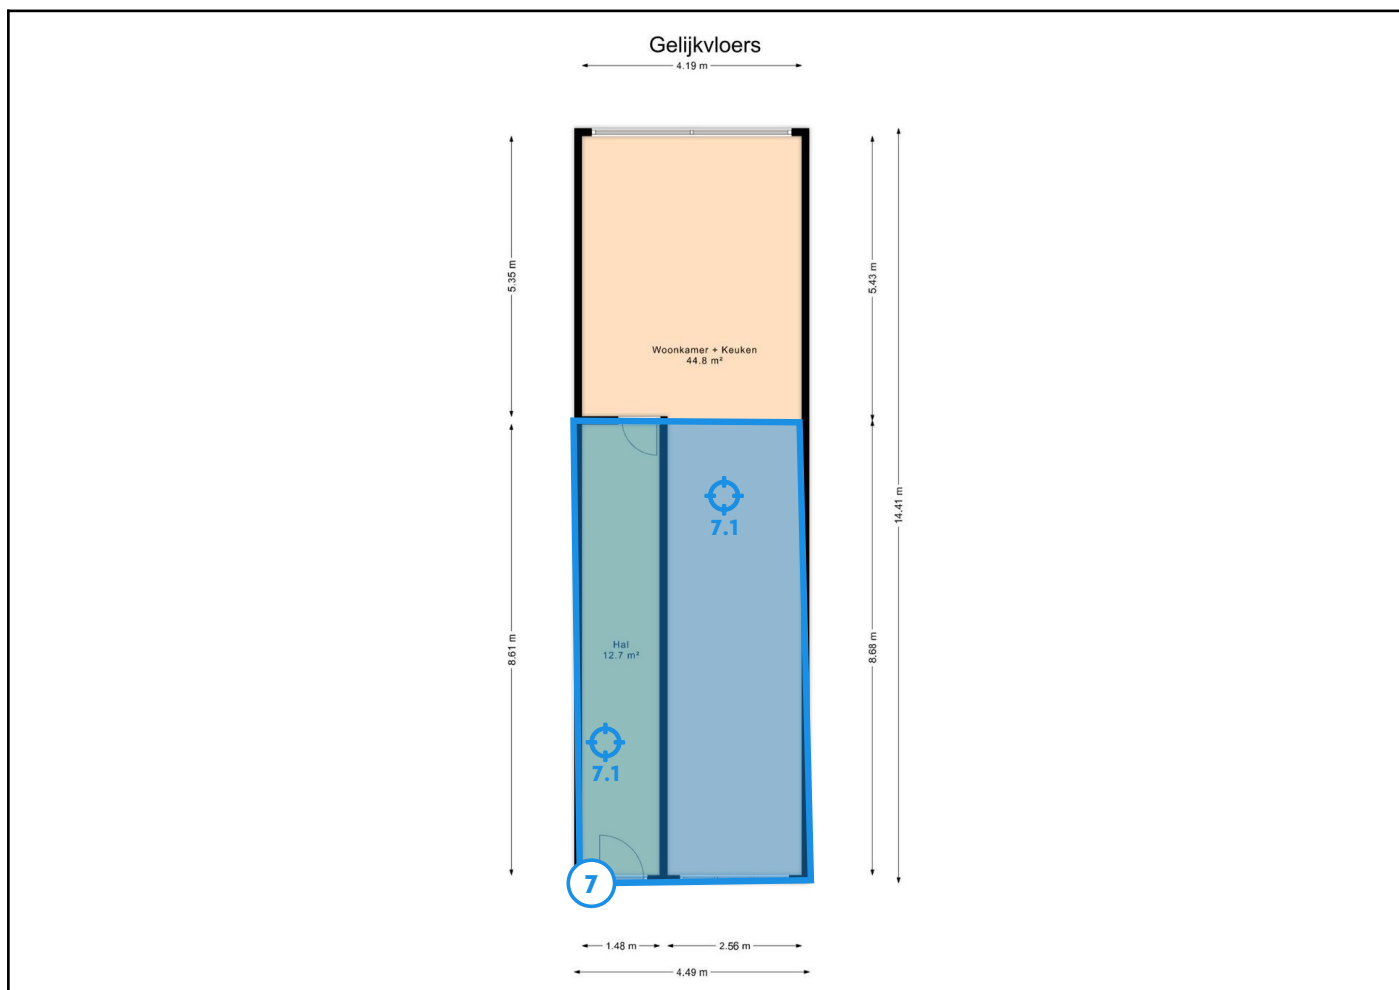
## Plan 1.7: Plan gelijkvloers Plafond

Beschrijving	Type	Actie
7. Pleisterwerk Plafond	Geen asbest	-
7.1 Code: MM02	Mengmonster	-

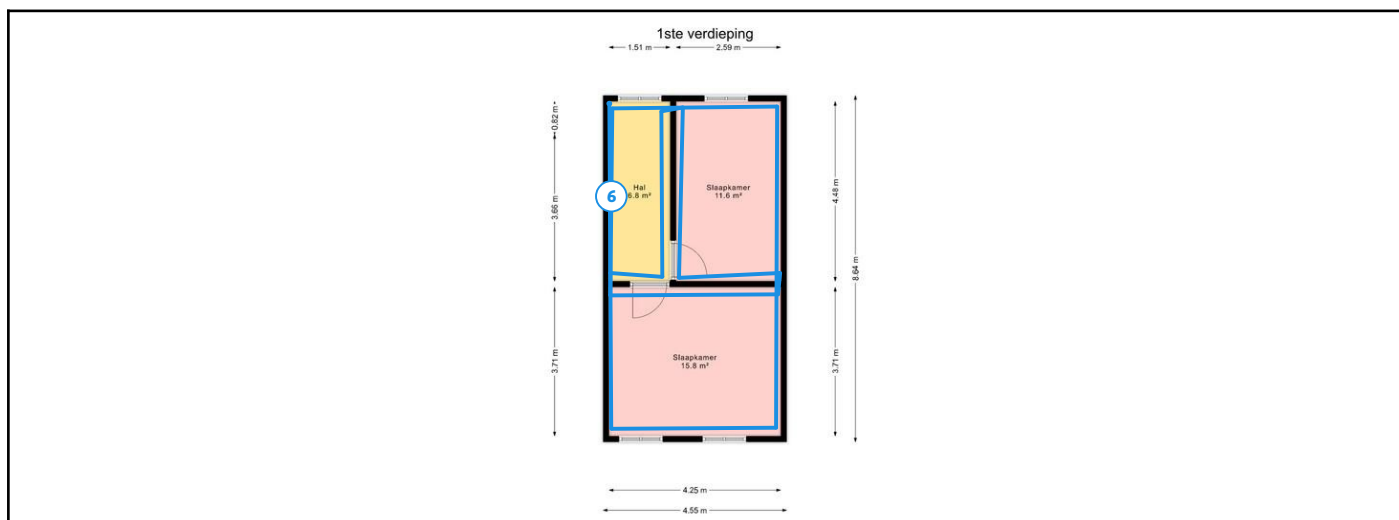
## Plan 1.8: Plan 1ste verdieping Muur

Beschrijving	Type	Actie
6. Pleisterwerk Muur	Geen asbest	-

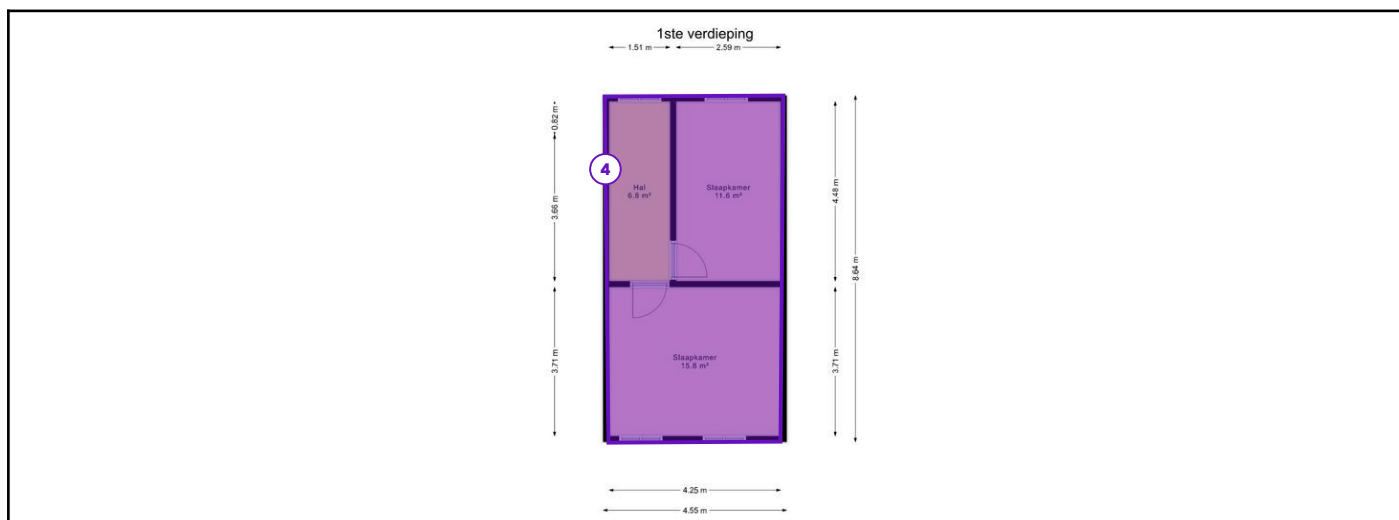
## Plan 1.9: Plan 1ste verdieping Plafond

Beschrijving	Type	Actie
4. Gyproc plafond	Advies	-

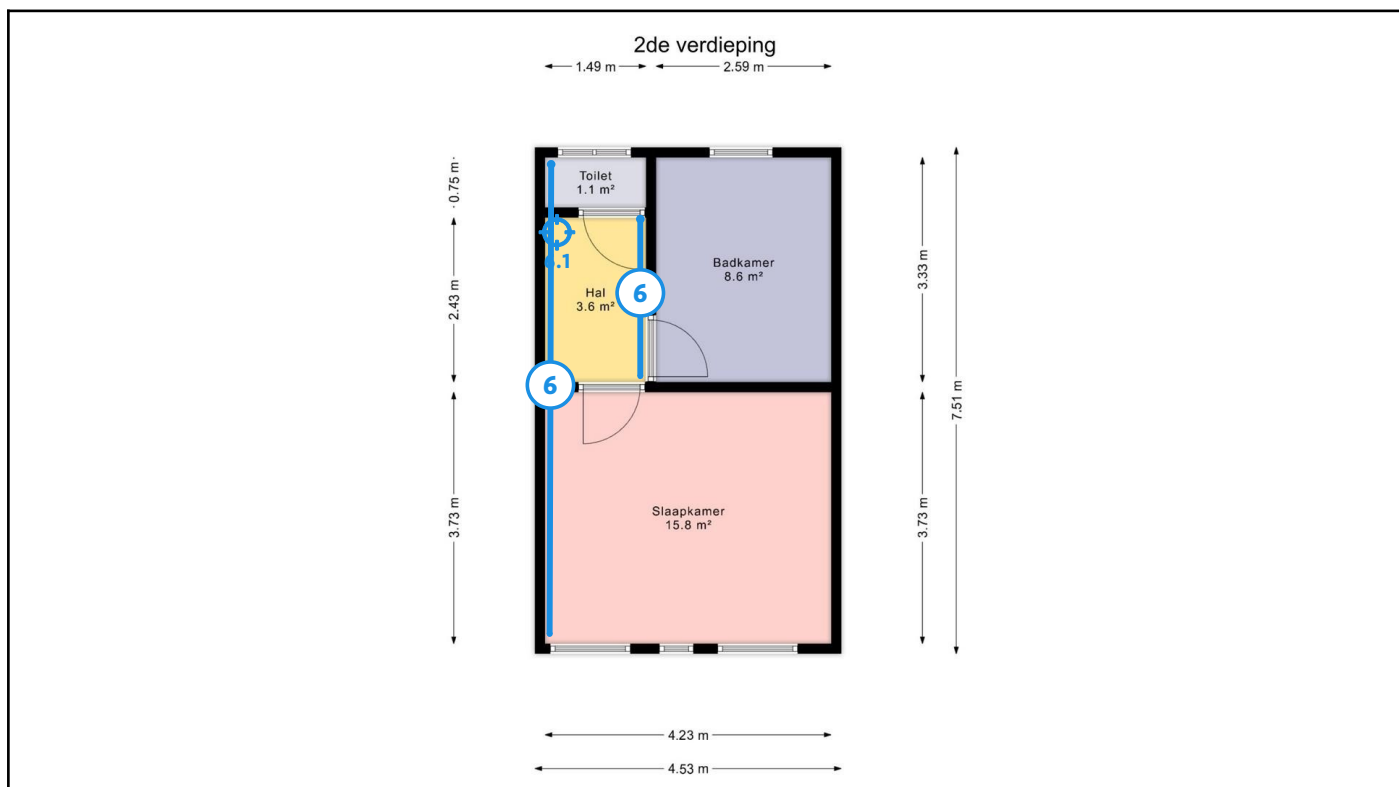
## Plan 1.10: Plan 2de verdieping Muur

Beschrijving	Type	Actie
6. Pleisterwerk Muur	Geen asbest	-
6.1 Code: MM01	Mengmonster	-

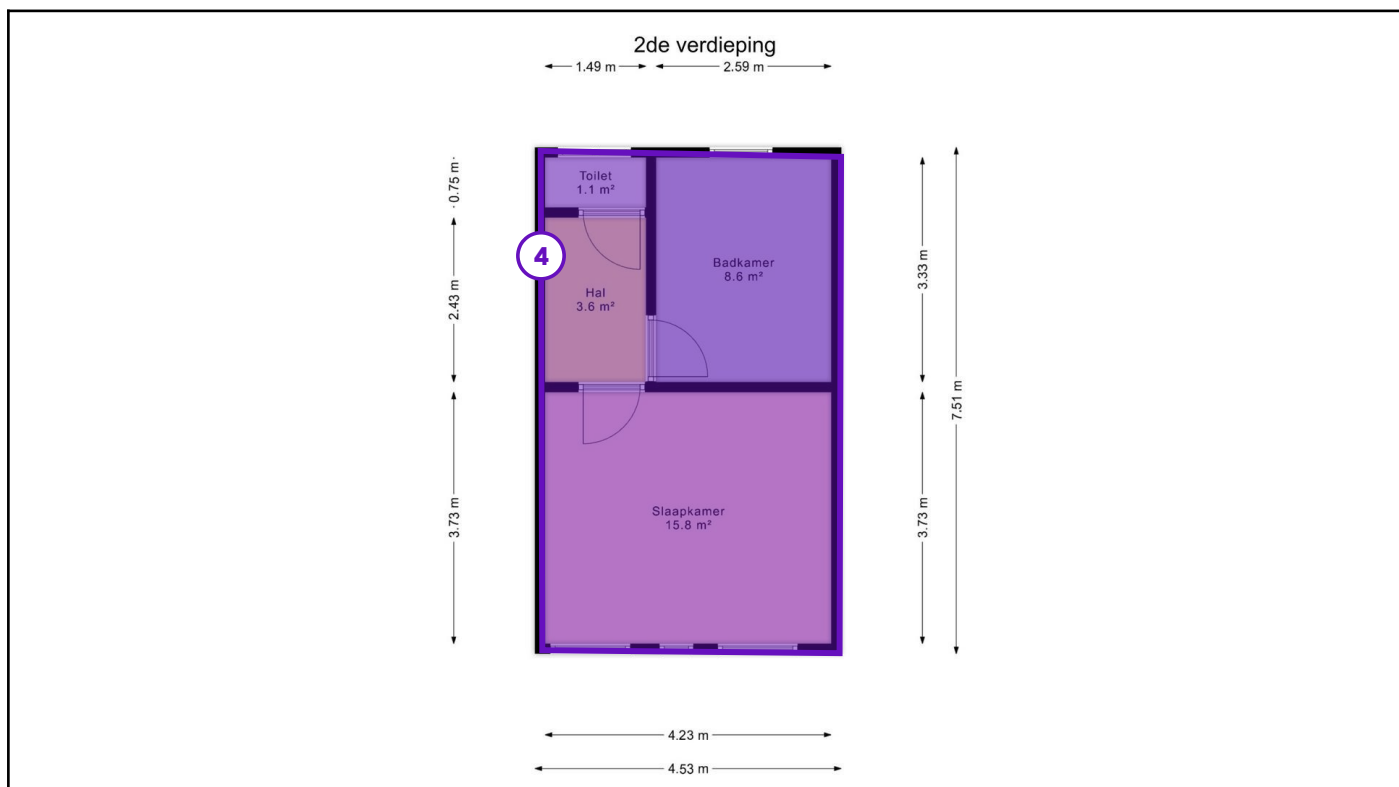
## Plan 1.11: Plan 2de verdieping - Plafond

Beschrijving	Type	Actie
4. Gyproc plafond	Advies	-
