Asbestinventarisatetest

Askappelplein 24, 8630 Veurne

Attestnummer : 20241015-000288.000

Niet-asbestveilig

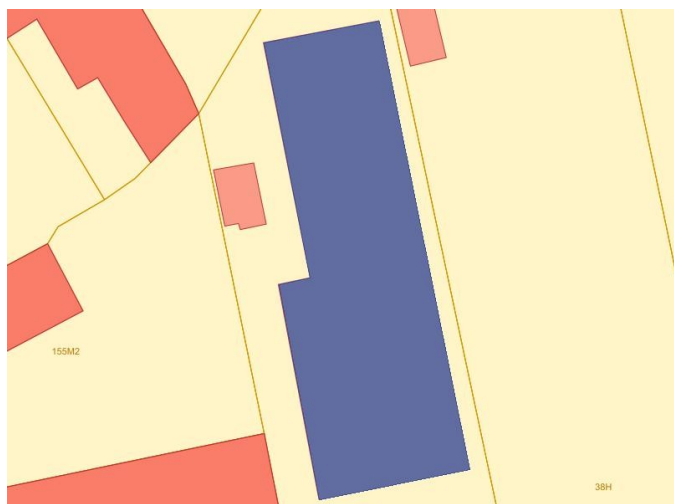
Zone 1: Hoofdgebouw

- 1 Asbestmateriaal**
- 1 Beperking**
- 0 Uitsluitingen
- 0 Roerende goederen
- 0 Puin, steenslag, (water)bodem
- 2 Adviezen**
- 0 Geen asbest

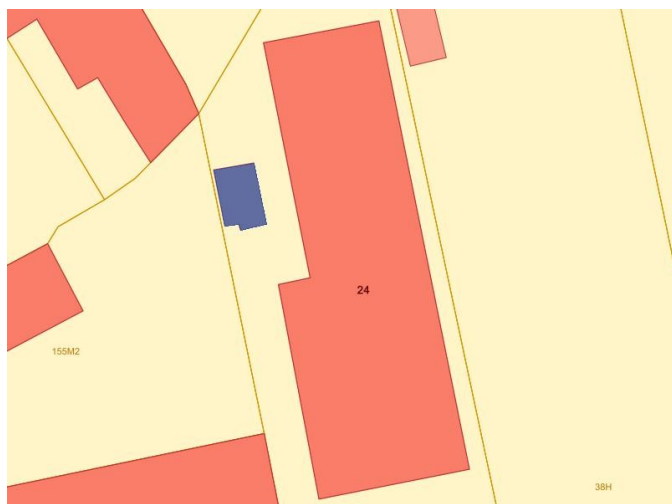
Zone 2: Bijgebouw

- 1 Asbestmateriaal**
- 0 Beperkingen
- 0 Uitsluitingen
- 0 Roerende goederen
- 0 Puin, steenslag, (water)bodem
- 1 Advies**
- 0 Geen asbest
