# Asbestinventarisatetest

Molenstraat 54, 9255 Buggenhout

Attestnummer : 20240125-000335.001

## Niet-asbestveilig

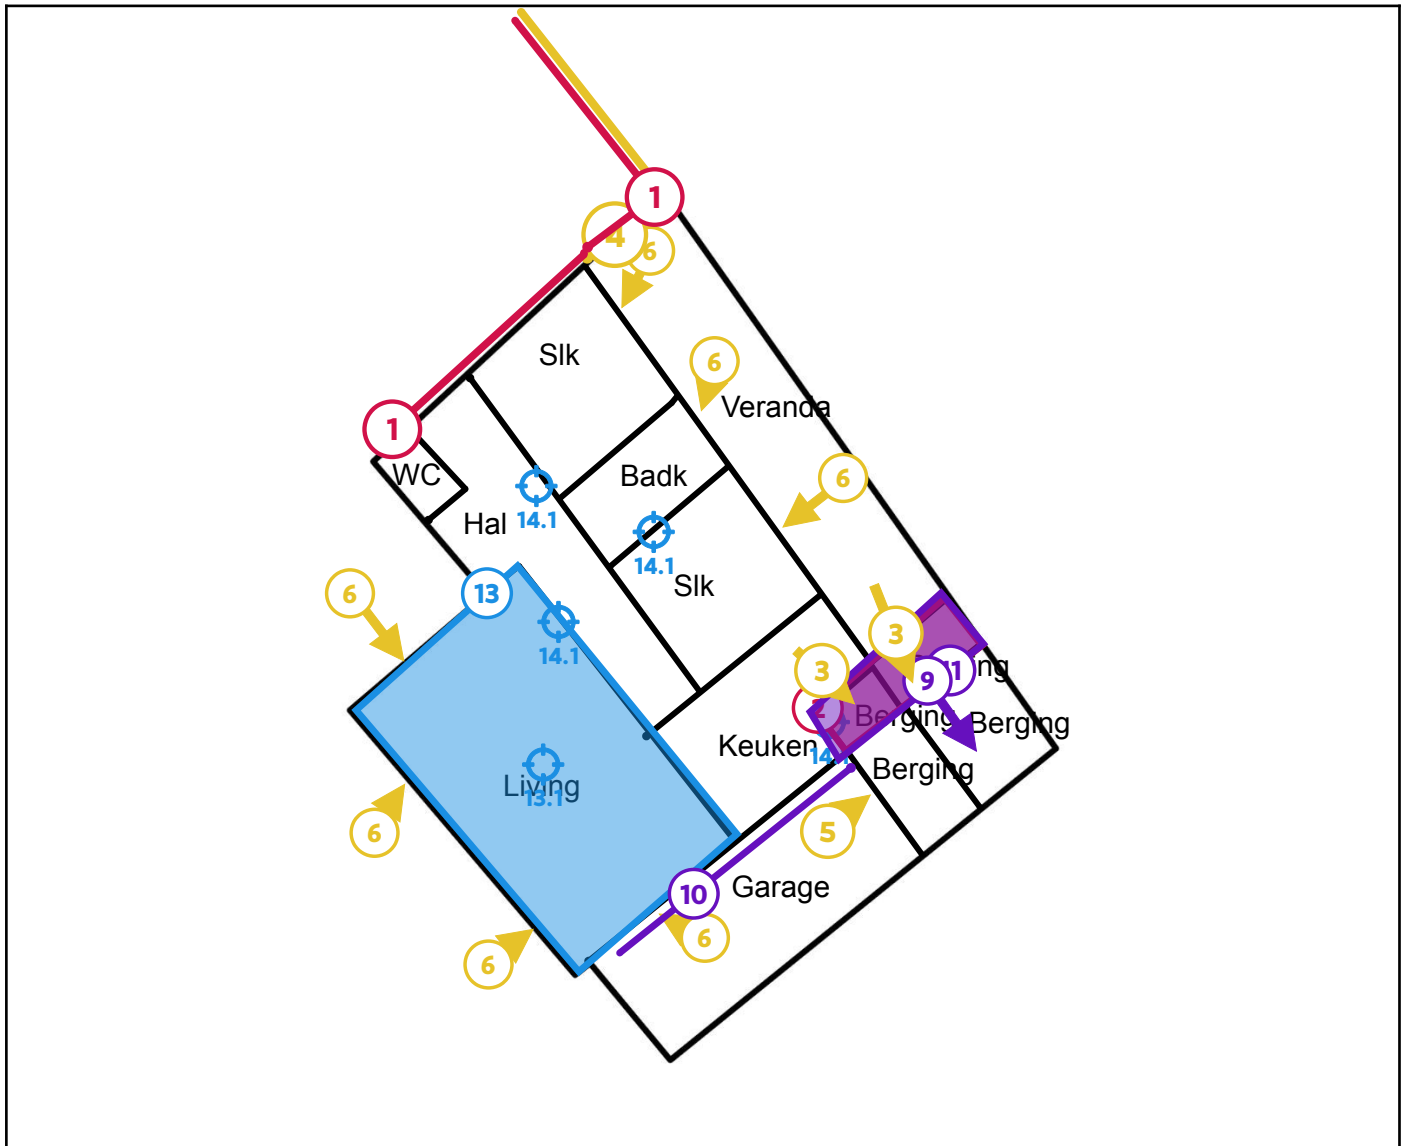
# Plan 1.1: Gelijkvloers

Beschrijving	Type	Actie
1. Roofing	Asbestmateriaal	Dringend verwijderen
2. Vinyltegel	Asbestmateriaal	Dringend verwijderen
3. Bakeliet	Asbestmateriaal	Zorgvuldig beheren
4. Dekstenen	Asbestmateriaal	Zorgvuldig beheren
5. Inspectieluik	Asbestmateriaal	Zorgvuldig beheren

6. Mastieken	Asbestmateriaal	Zorgvuldig beheren
9. Stookolieketel	Advies	-
10. Leidingisolatie	Advies	-
11. Tegellijm	Advies	-
13. Vloerzeil	Geen asbest	-
13.1 Code: BDA24008/6	Puntmonster	-
14. Pleisterwerk muren	Geen asbest	-
14.1 Code: BDA24008/1	Mengmonster	-

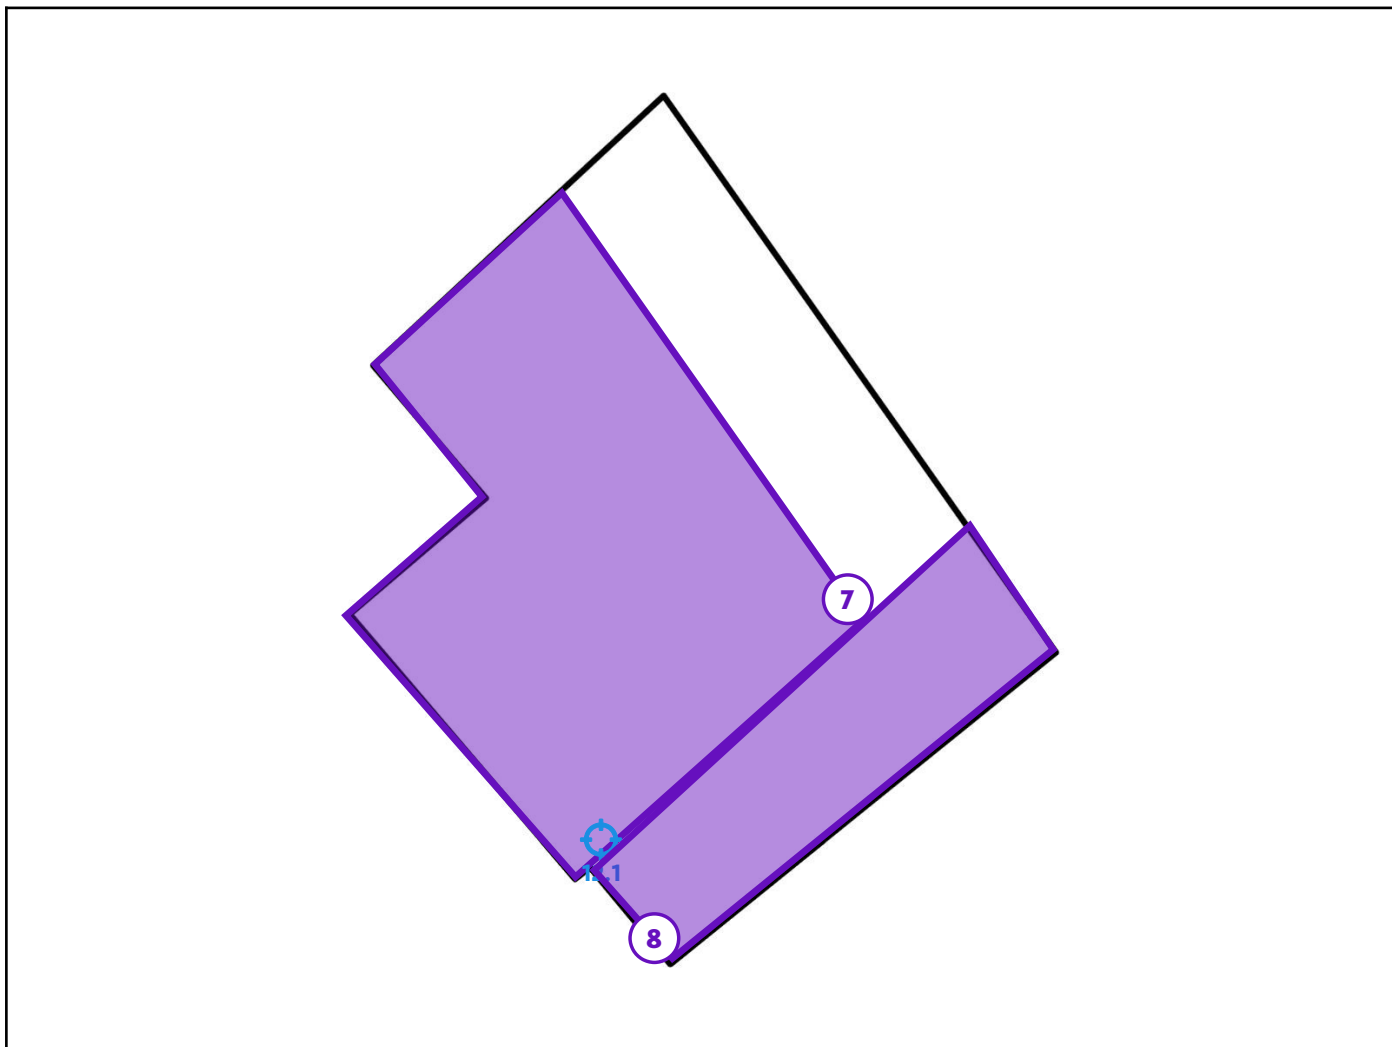
## Plan 1.2: Dak

Beschrijving	Type	Actie
7. Zolder	Beperking	-
8. Roofing	Advies	-
12. Roofing shingles	Geen asbest	-
12.1 Code: BDA24008/7	Puntmonster	-
