Asbestinventarisatetest

Sint-Truidersteenweg 154A, 3500 Hasselt

Attestnummer : 20250806-000095.000

Uitgegeven op : 06.08.2025

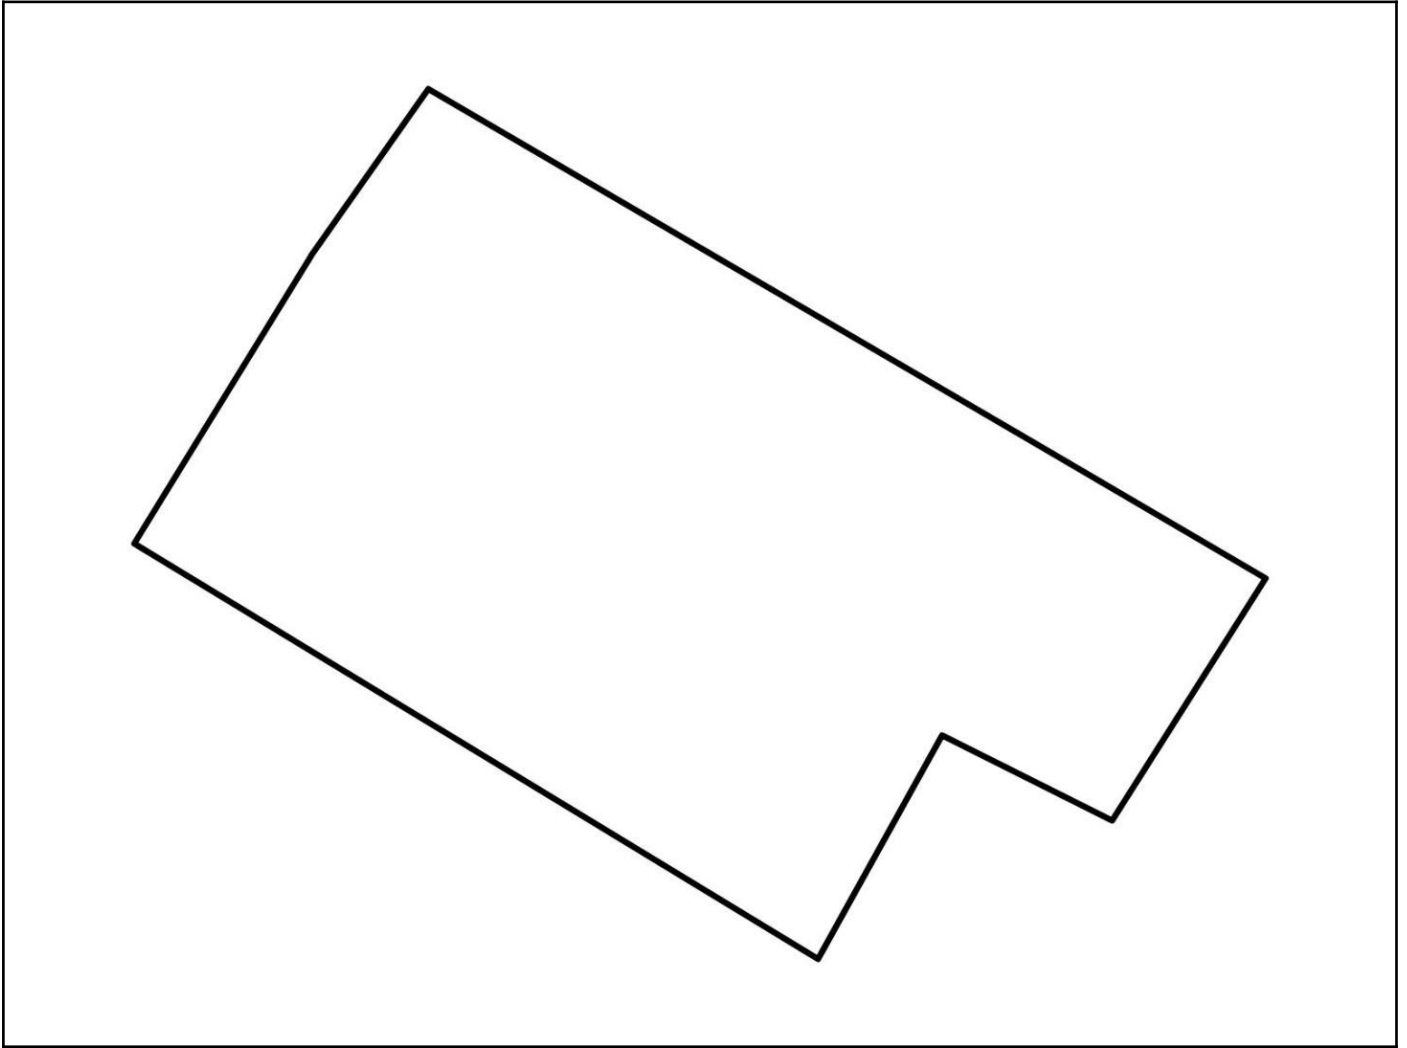
Plan 1.1: Hoofdgebouw plan

| 1. cementbuis kelder | Asbestmateriaal | Verwijderen |
| 4. bakeliet materiaal | Asbestmateriaal | Zorgvuldig beheren |
| 5. massal plaat | Asbestmateriaal | Zorgvuldig beheren |
