Asbestinventarisatetest

Kruisveldstraat 4, 3650 Dilsen-Stokkem

Attestnummer : 20240125-000250.000

Uitgegeven op : 25.01.2024

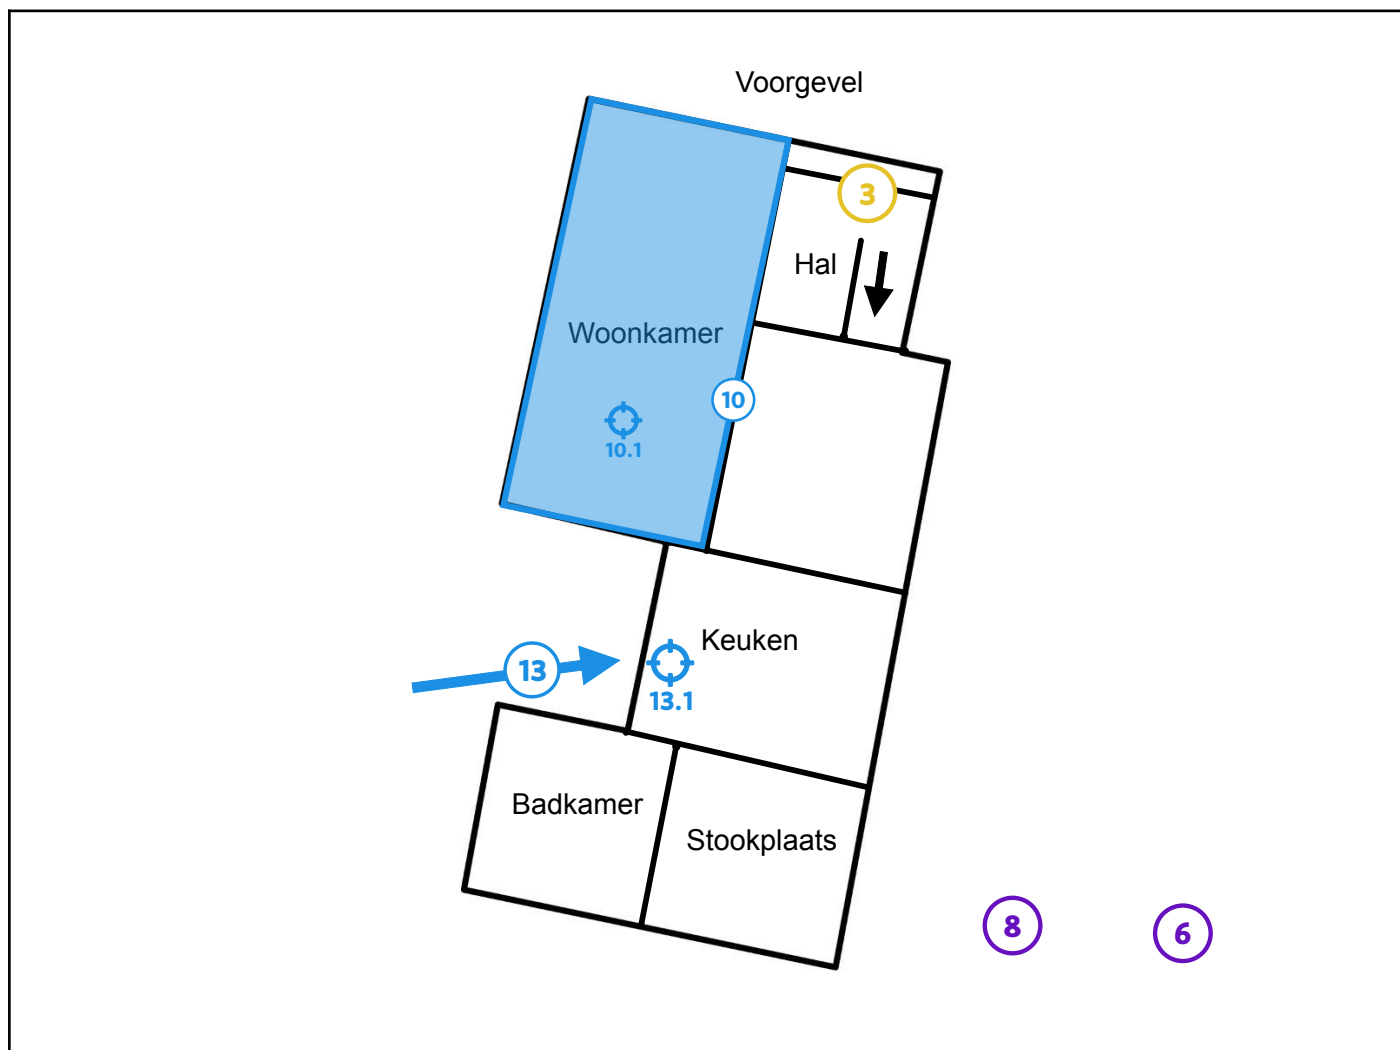
Plan 1.1: GVL deel 1

Beschrijving	Type	Actie
3. Bakeliet (schakelaar, elektrische apparatuur, ...)	Asbestmateriaal	Zorgvuldig beheren
6. Sneeuw in de tuin	Advies	-
8. Algemeen advies	Advies	-
10. Pleisterwerk plafond	Geen asbest	-
10.1 Code: m2	Mengmonster	-
13. Antidreun pompbak keuken	Geen asbest	-
13.1 Code: m4	Puntmonster	-

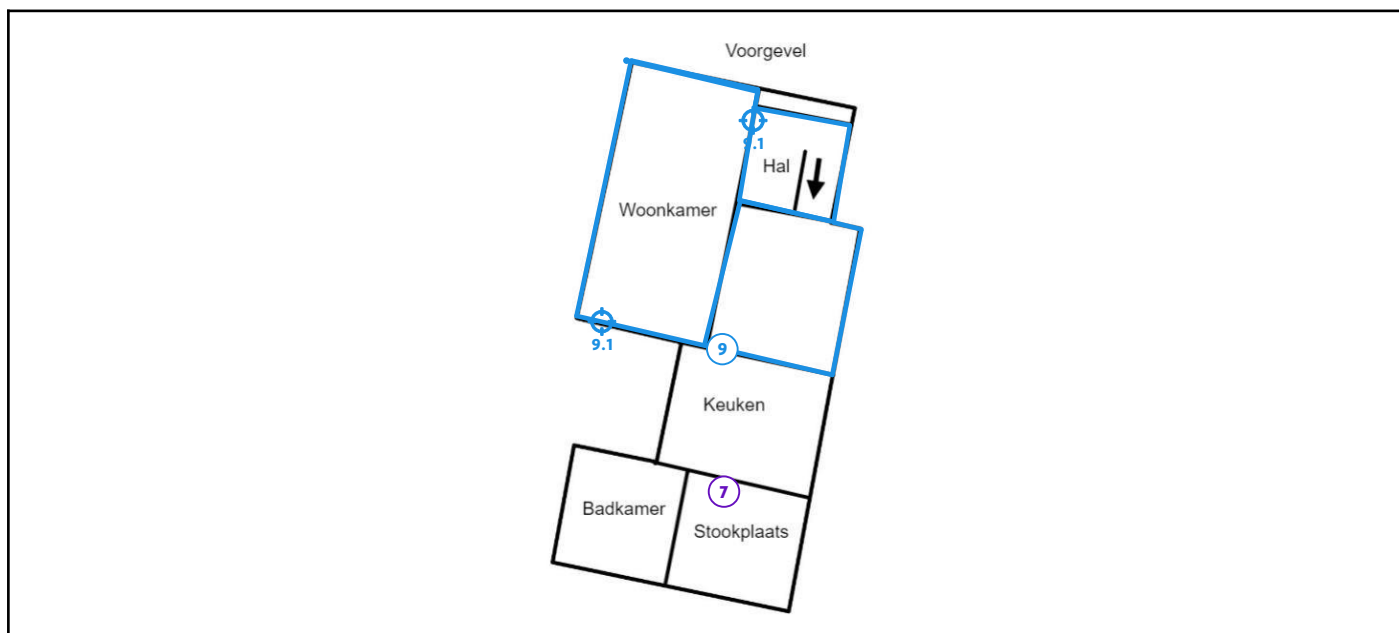
Plan 1.2: GVL deel 2

Beschrijving	Type	Actie
7. Stookolie ketel (verdacht)	Advies	-
9. Pleisterwerk muur	Geen asbest	-
9.1 Code: m1	Mengmonster	-

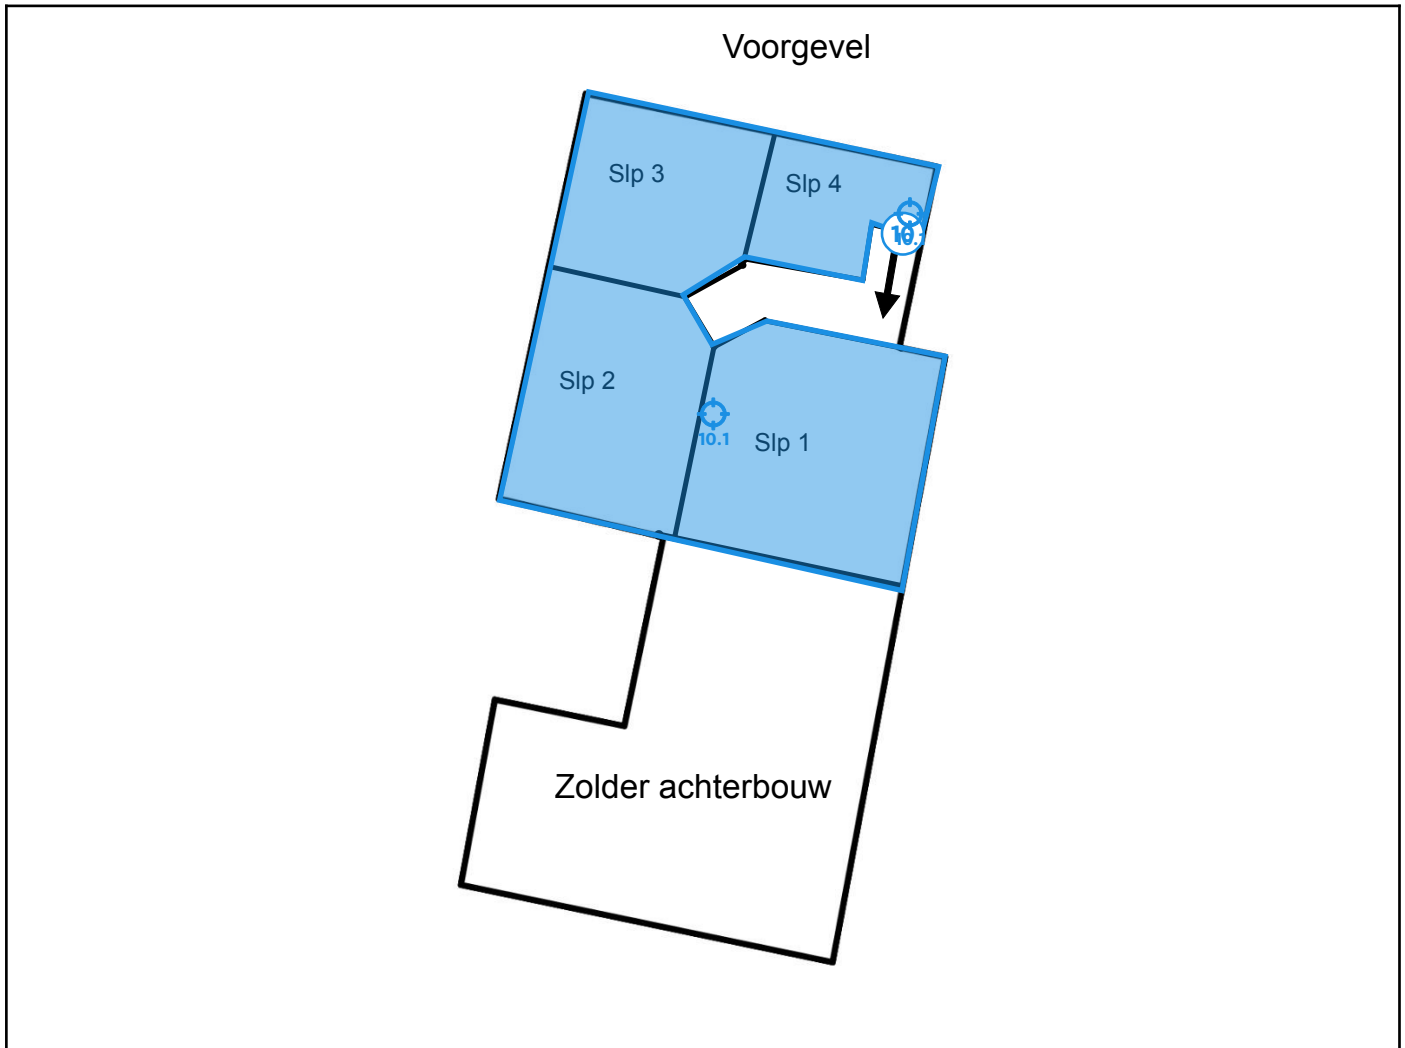
Plan 1.3: Verdiep 1 deel 1

Beschrijving	Type	Actie
10. Pleisterwerk plafond	Geen asbest	-
10.1 Code: m2	Mengmonster	-

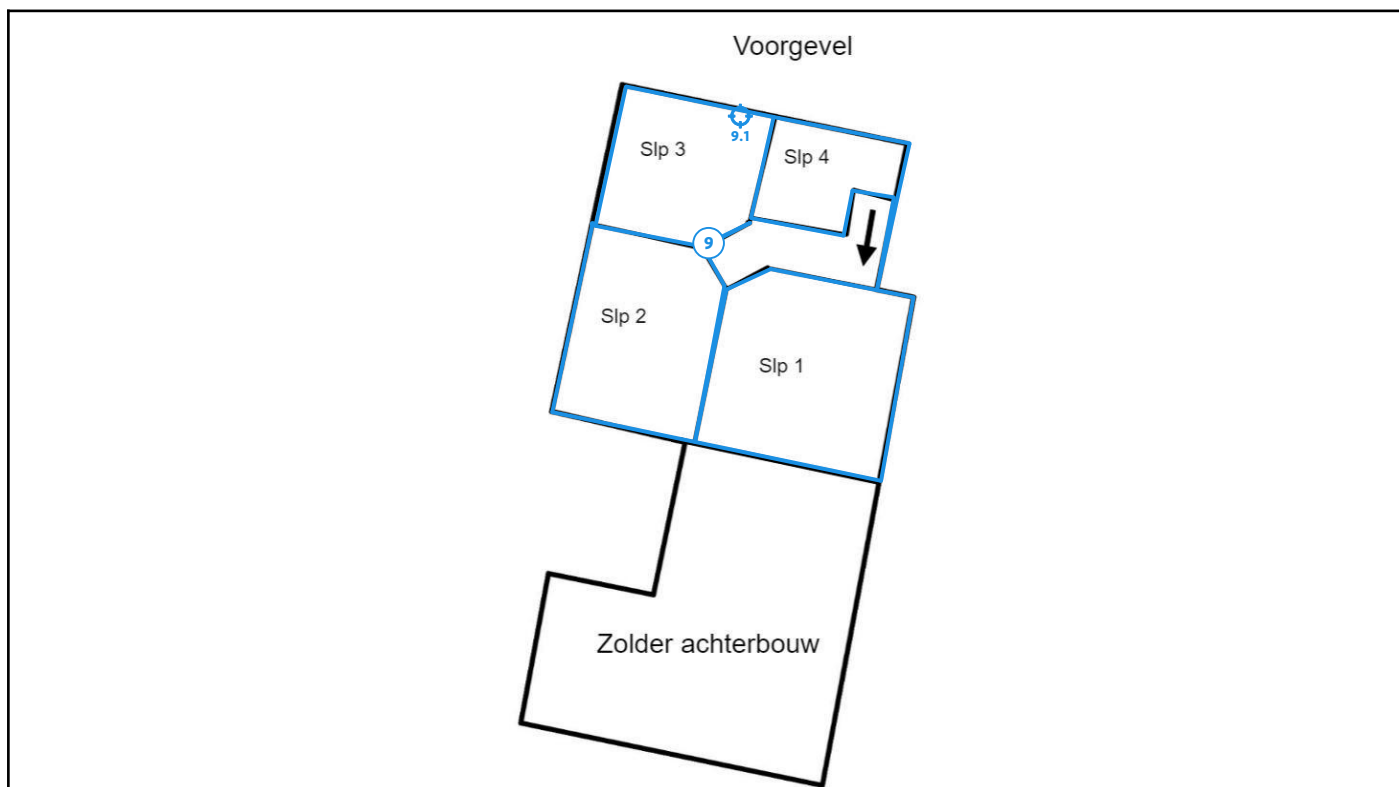
Plan 1.4: Verdiep 1 deel 2

Beschrijving	Type	Actie
9. Pleisterwerk muur	Geen asbest	-
9.1 Code: m1	Mengmonster	-

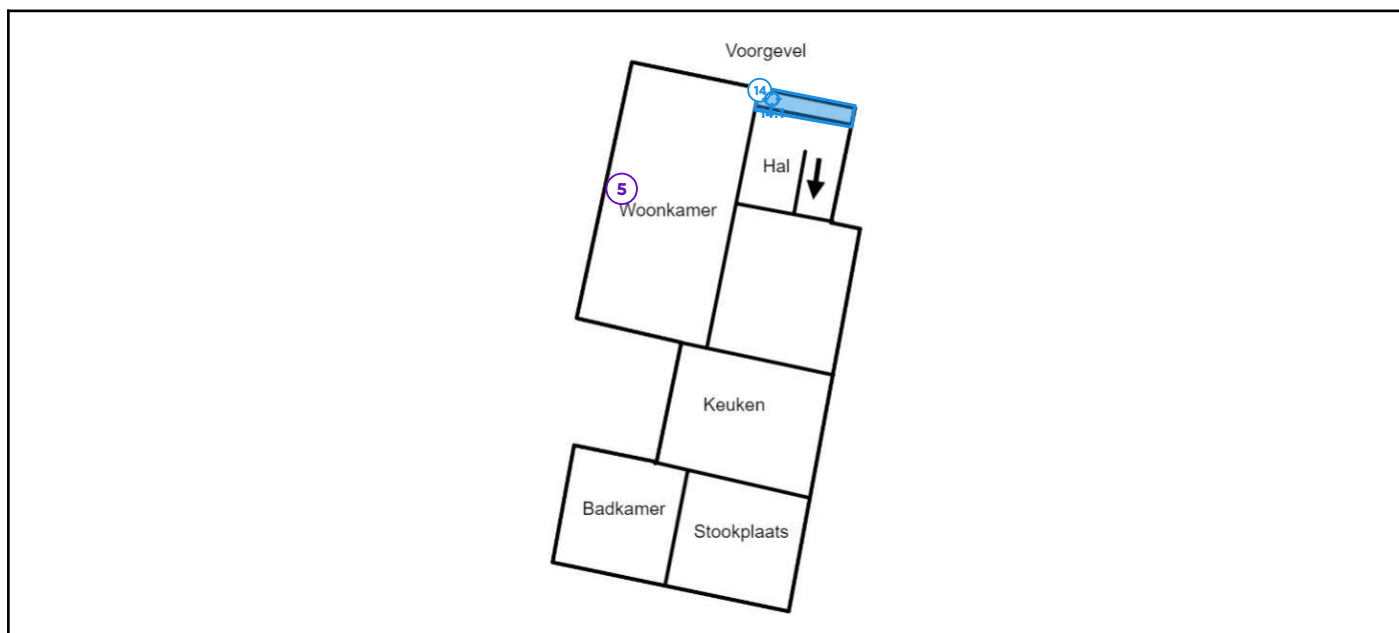
Plan 1.5: GVL deel 3

Beschrijving	Type	Actie
5. afdichtingskoord kachel woonkamer	Advies	-
14. Roofing plafond inkom voorgevel	Geen asbest	-
14.1 Code: m5	Puntmonster	-

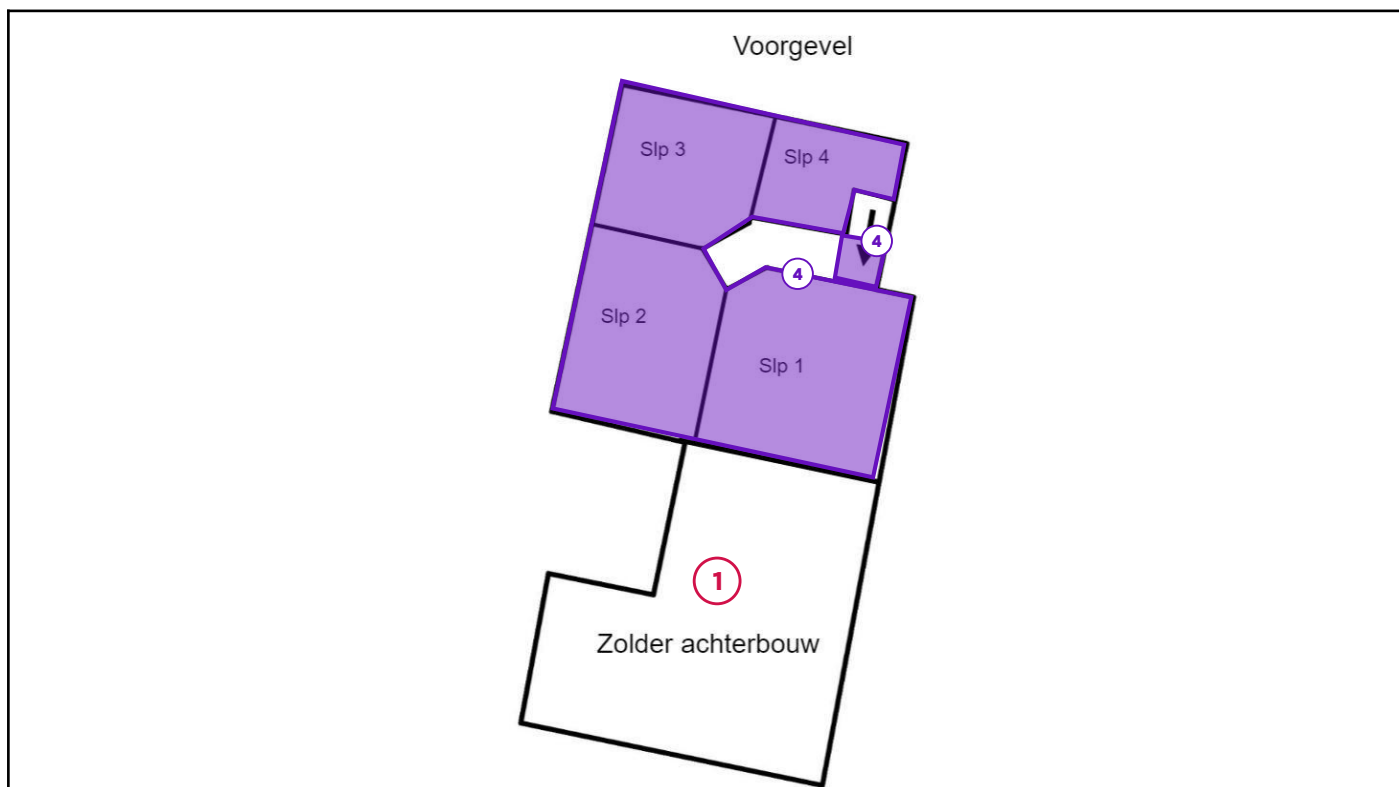
Plan 1.6: Verdiep 1 deel 3

Beschrijving	Type	Actie
1. Rookgasafvoer dak en zolder	Asbestmateriaal	Dringend verwijderen
4. Niet verdachte materialen: vloerzeil	Advies	-

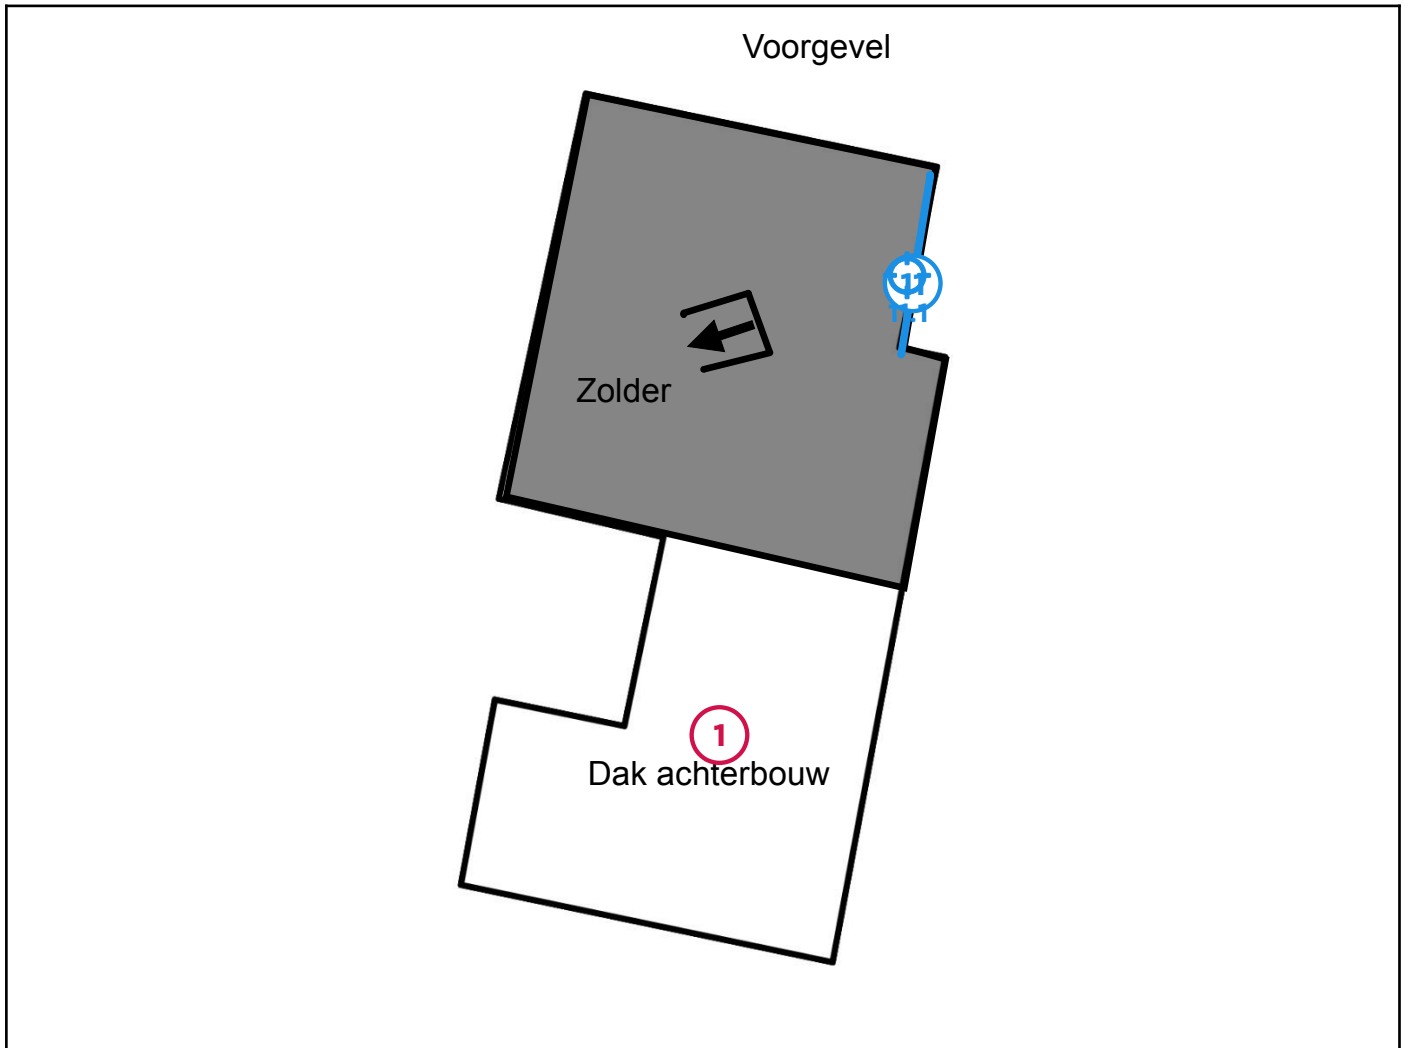
Plan 1.7: Zolder / dak

Beschrijving	Type	Actie
1. Rookgasafvoer dak en zolder	Asbestmateriaal	Dringend verwijderen
11. Teerband muur zolder	Geen asbest	-
11.1 Code: m3	Puntmonster	-

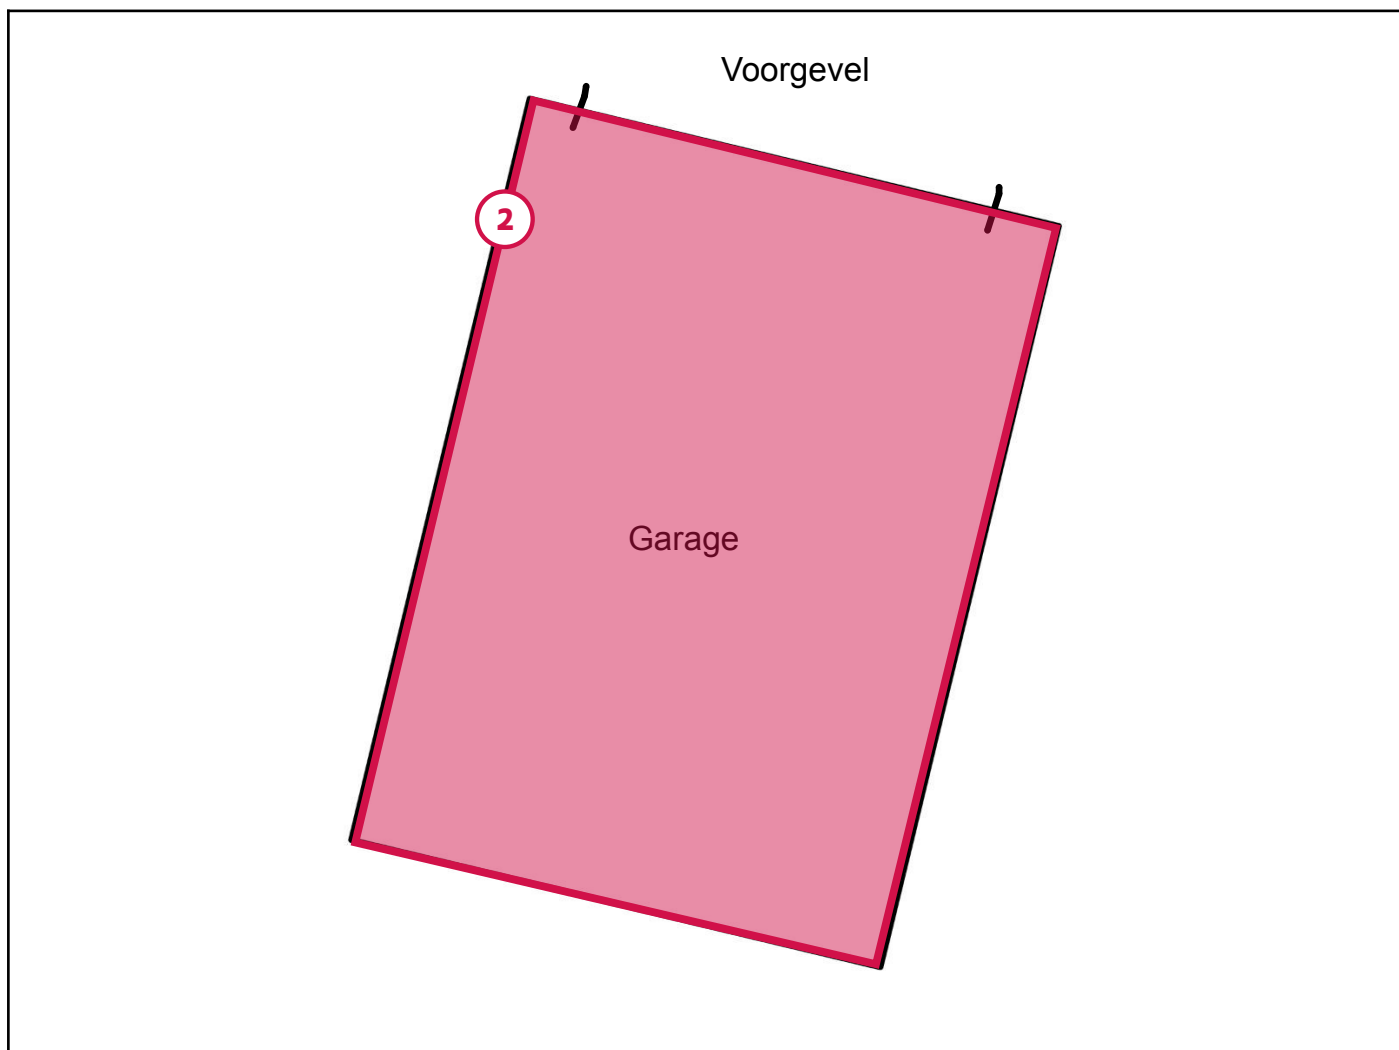
Plan 2.1: Garage

Beschrijving	Type	Actie
2. Golfplaten garage, tuinhuis, ...	Asbestmateriaal	Dringend verwijderen

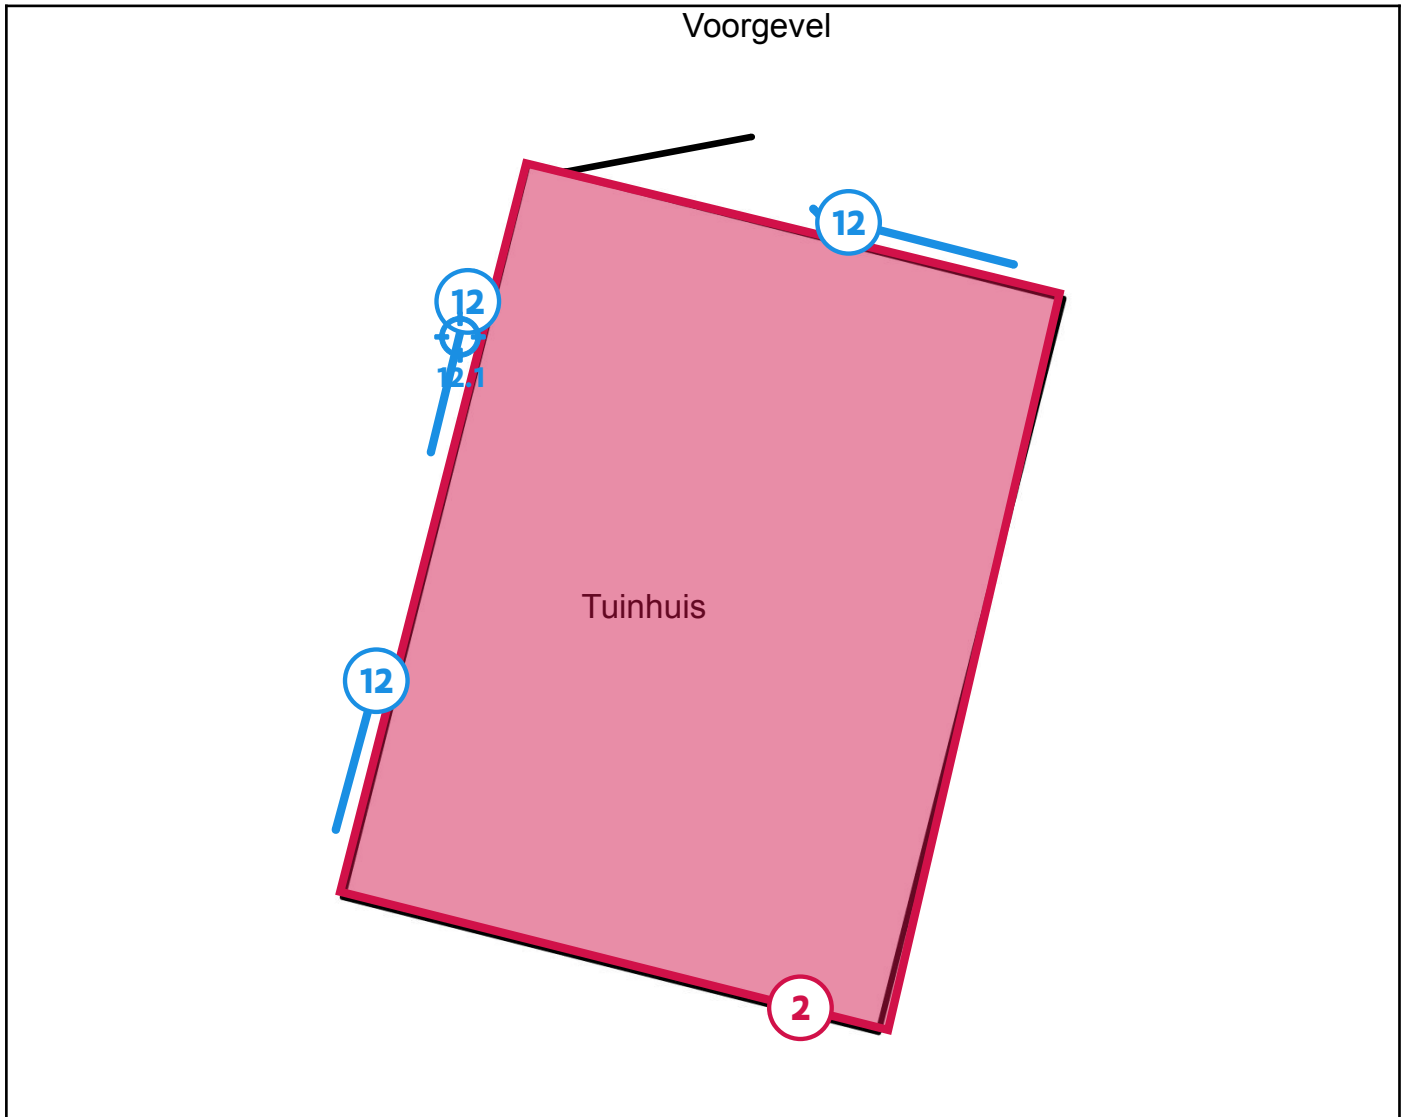
Plan 3.1: Tuinhuis 1

Beschrijving	Type	Actie
2. Golfplaten garage, tuinhuis, ...	Asbestmateriaal	Dringend verwijderen
12. Stopverf betonnen venster	Geen asbest	-
12.1 Code: m6	Puntmonster	-

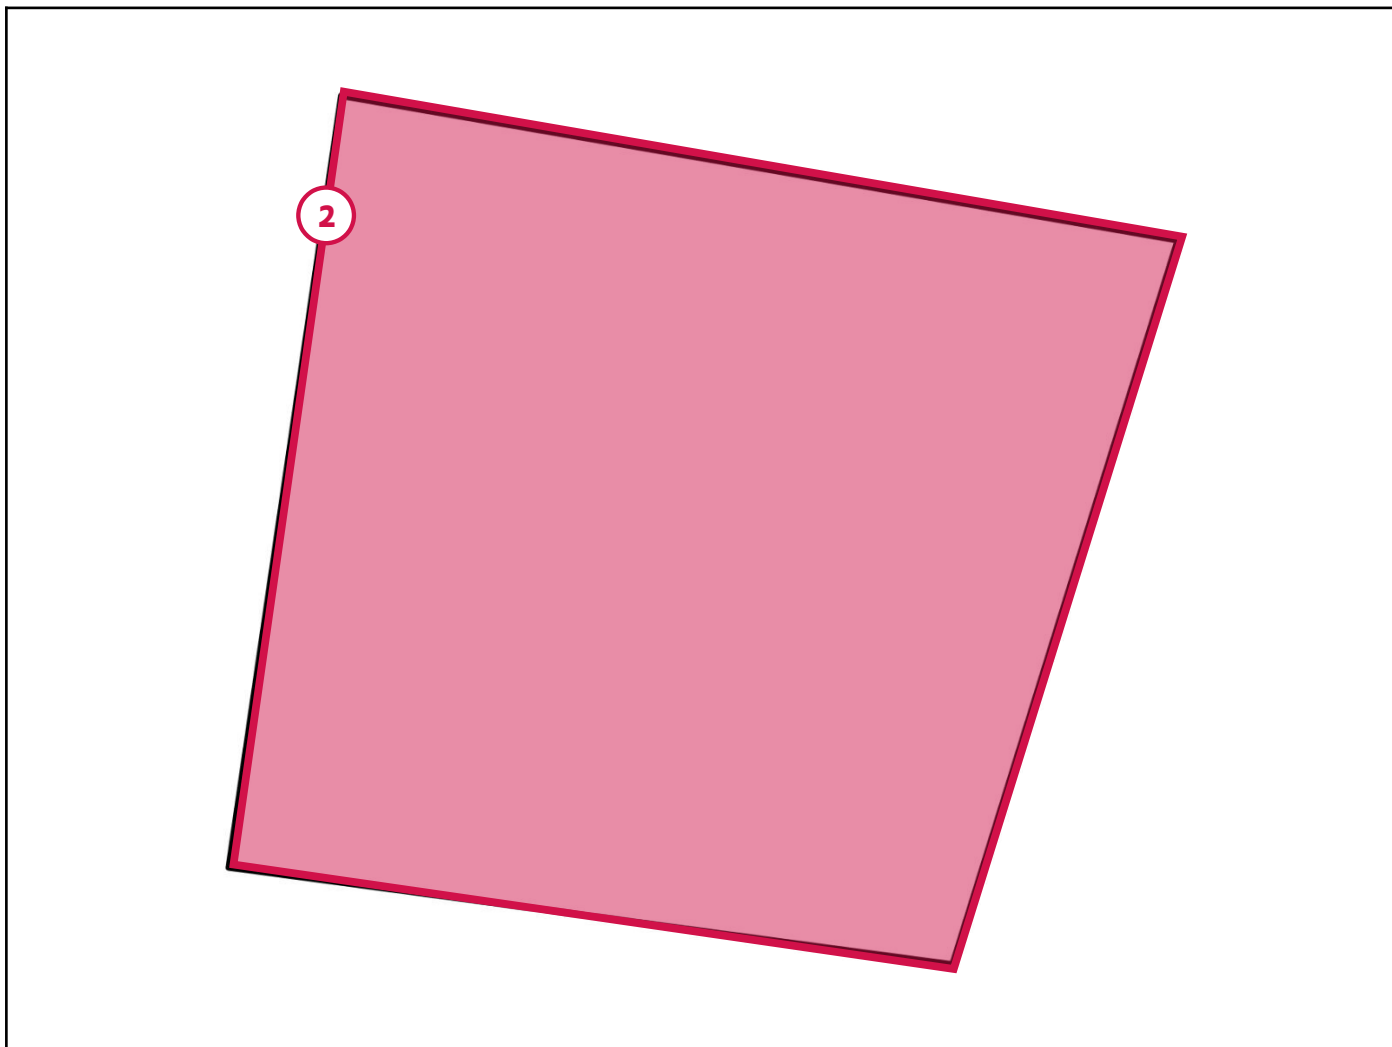
Plan 4.1: Constructie plan

Beschrijving	Type	Actie
2. Golfplaten garage, tuinhuis, ...	Asbestmateriaal	Dringend verwijderen
