# Asbestinventarisatetest

Raverschootstraat 140, 9900 Eeklo

Attestnummer : 20251002-000130.000

Uitgegeven op : 02.10.2025

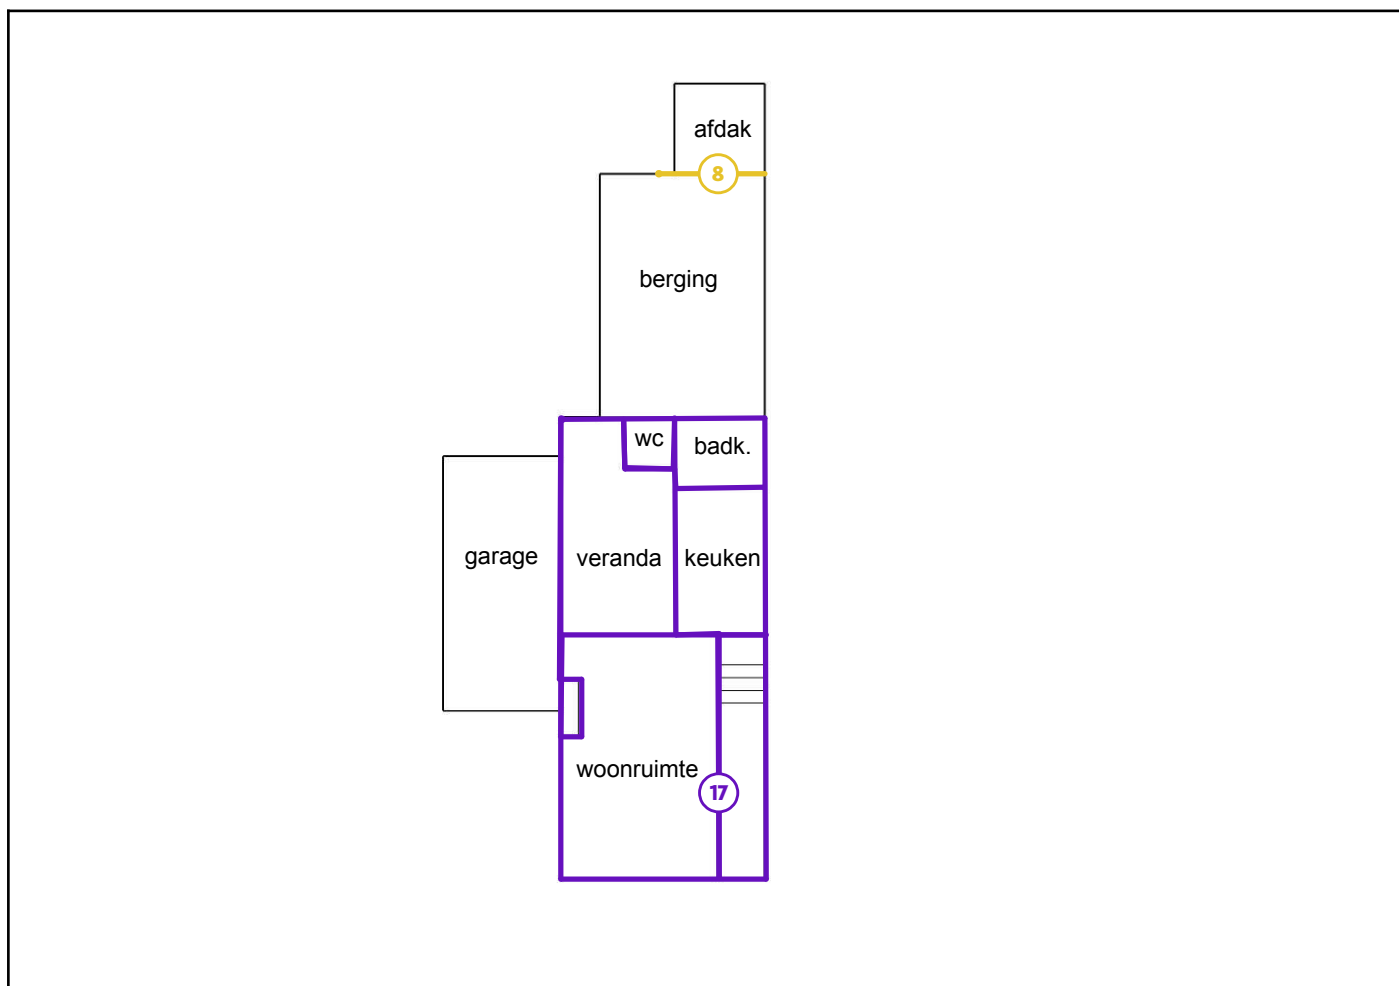
## Plan 1.2: Verdiep 0

Beschrijving	Type	Actie
8. VC-PLAAT BUITEN	Asbestmateriaal	Zorgvuldig beheren
17. VOORZETWAND	Advies	-

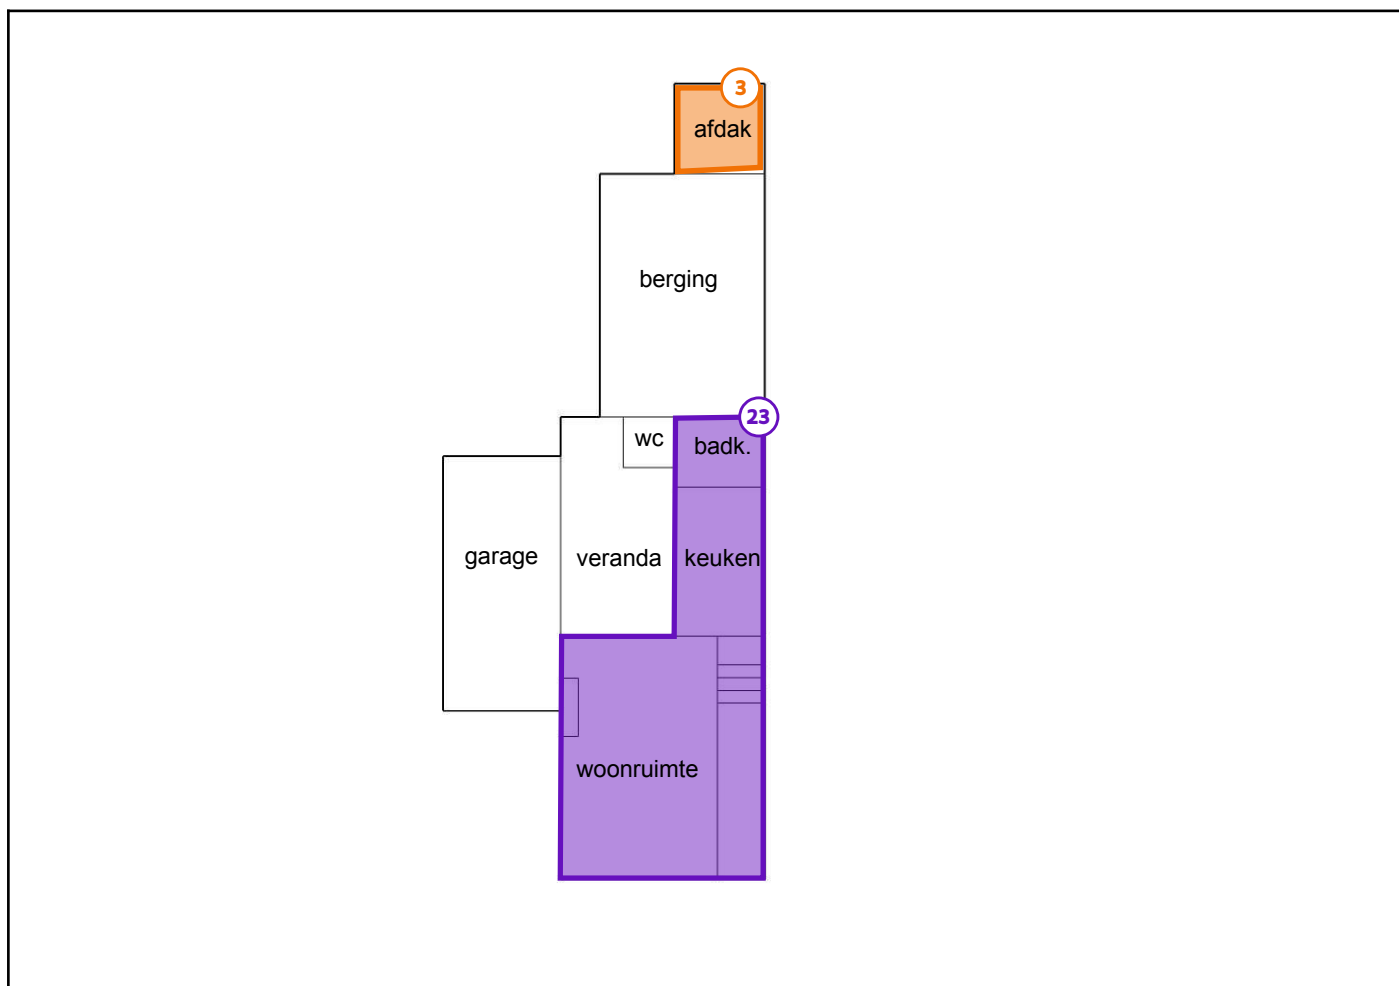
## Plan 1.3: Verdiep 0

Beschrijving	Type	Actie
3. ONDERDAK (VOLLEDIG ZICHTBAAR)	Asbestmateriaal	Maatregelen nemen
23. VERLAAGD PLAFOND	Advies	-

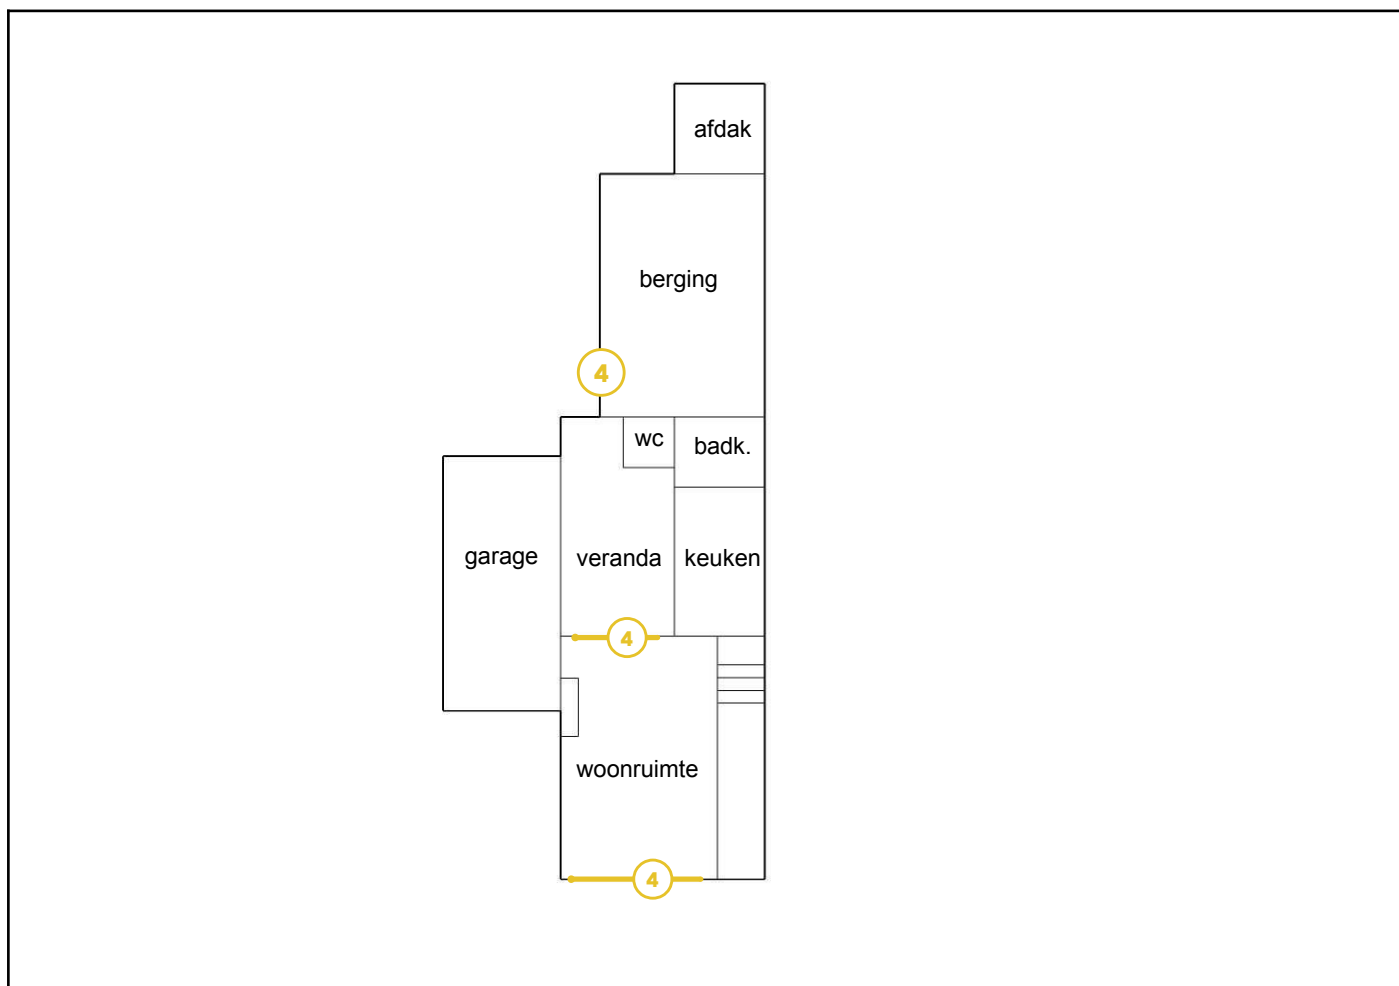
## Plan 1.4: Verdiep 0

Beschrijving	Type	Actie
4. KITWERK RAMEN/KOZIJN ALURAMEN	Asbestmateriaal	Zorgvuldig beheren

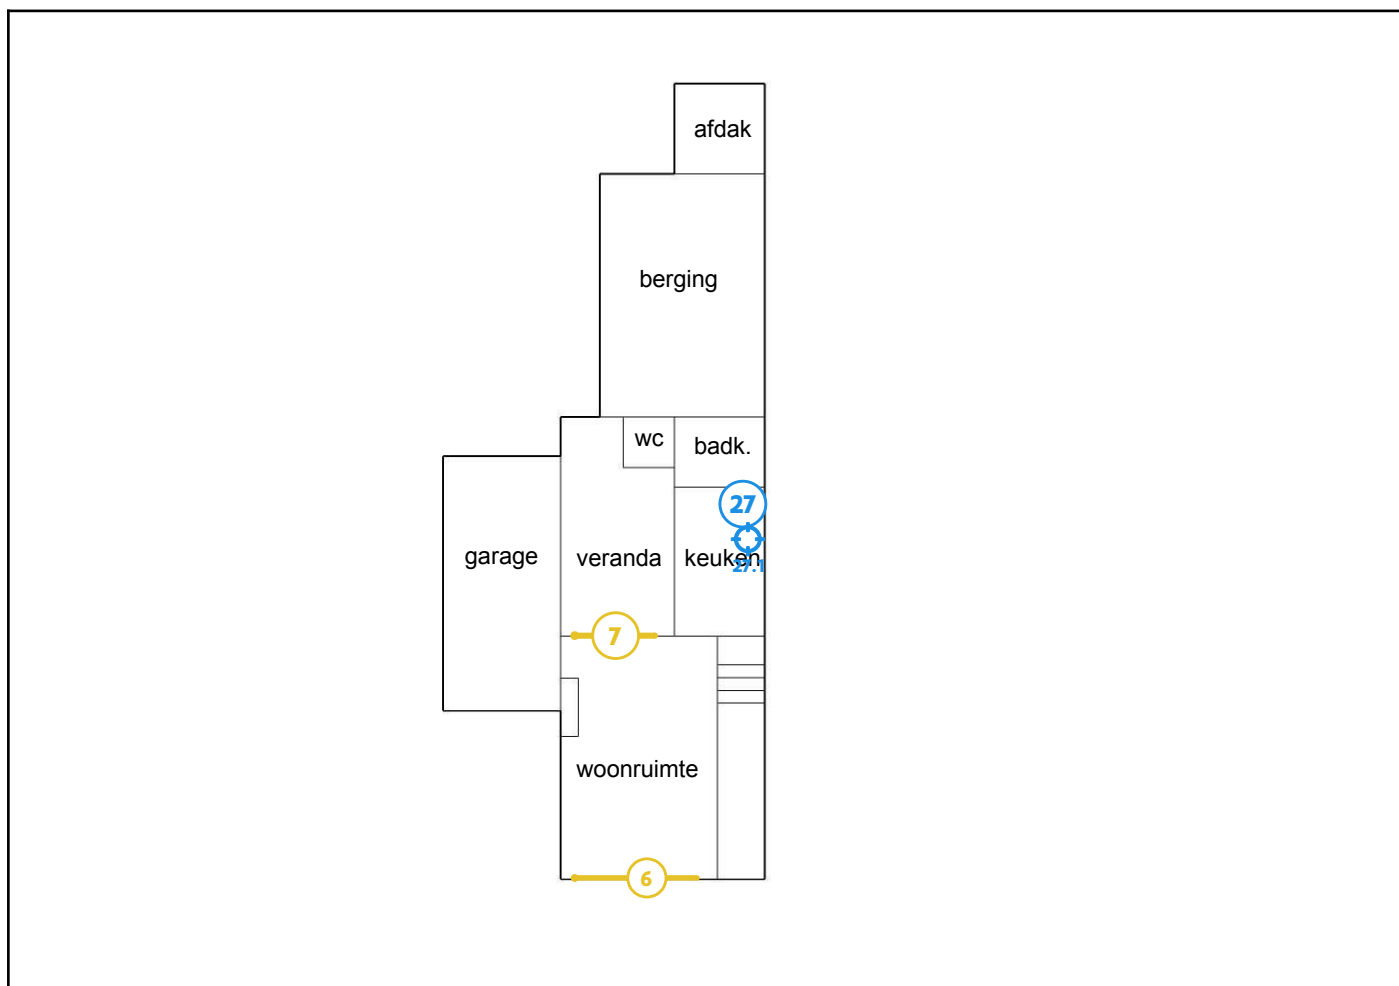
## Plan 1.5: Verdiep 0

Beschrijving	Type	Actie
6. VENSTERBANK MASSAL (BUITEN)	Asbestmateriaal	Zorgvuldig beheren
7. VENSTERBANK MASSAL (BINNEN)	Asbestmateriaal	Zorgvuldig beheren
27. ANTI-DREUNPLAAT WASTAFEL	Geen asbest	-
27.1 Code: MM05	Puntmonster	-

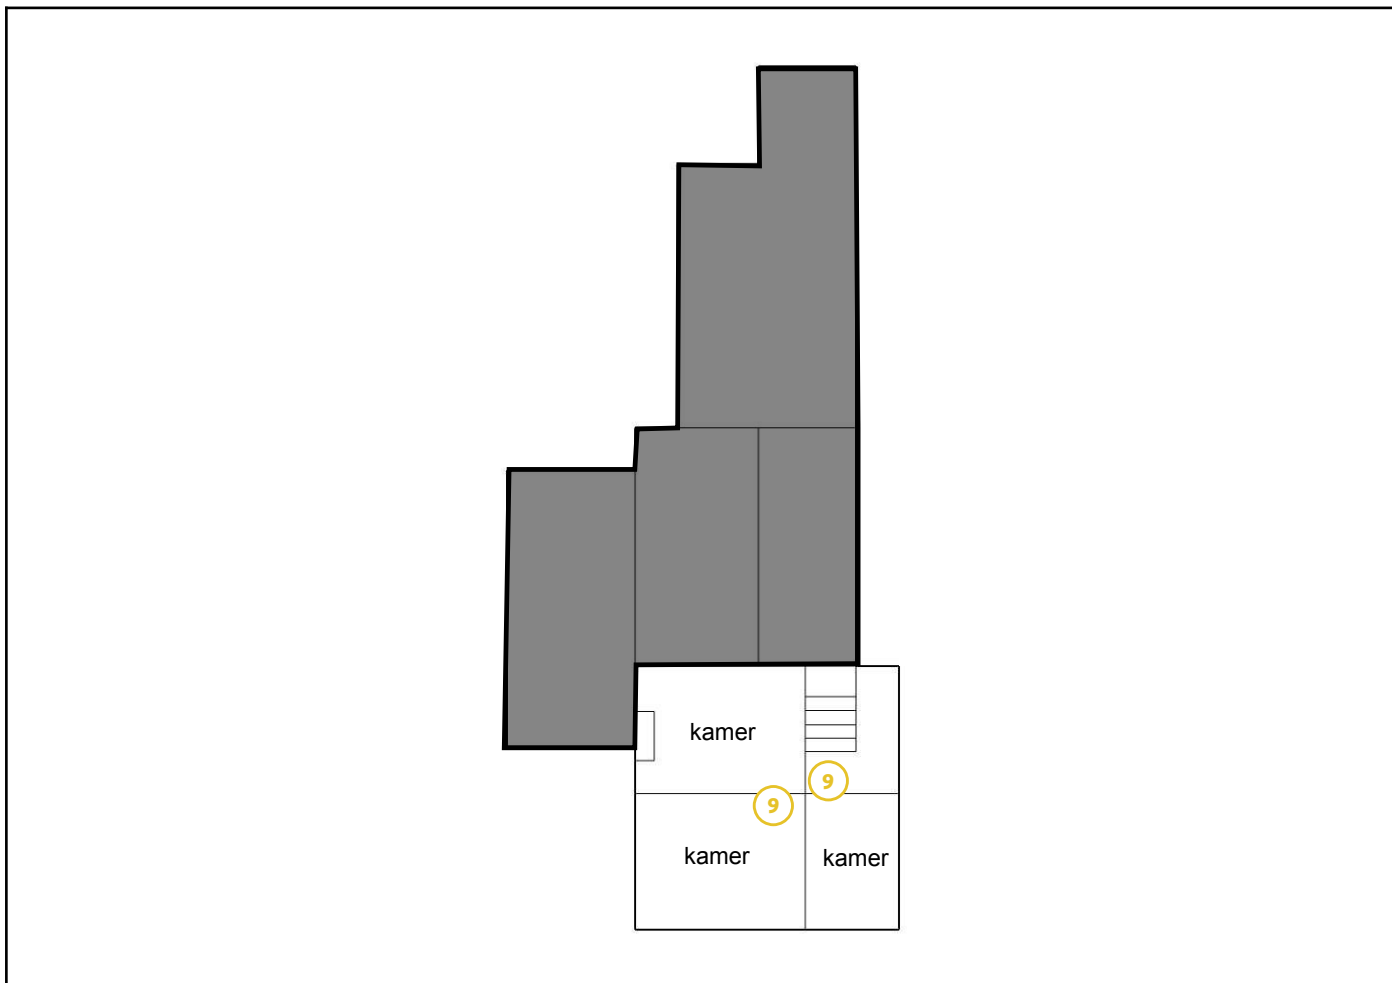
## Plan 1.7: Verdiep 1

Beschrijving	Type	Actie
9. BAKELIET	Asbestmateriaal	Zorgvuldig beheren

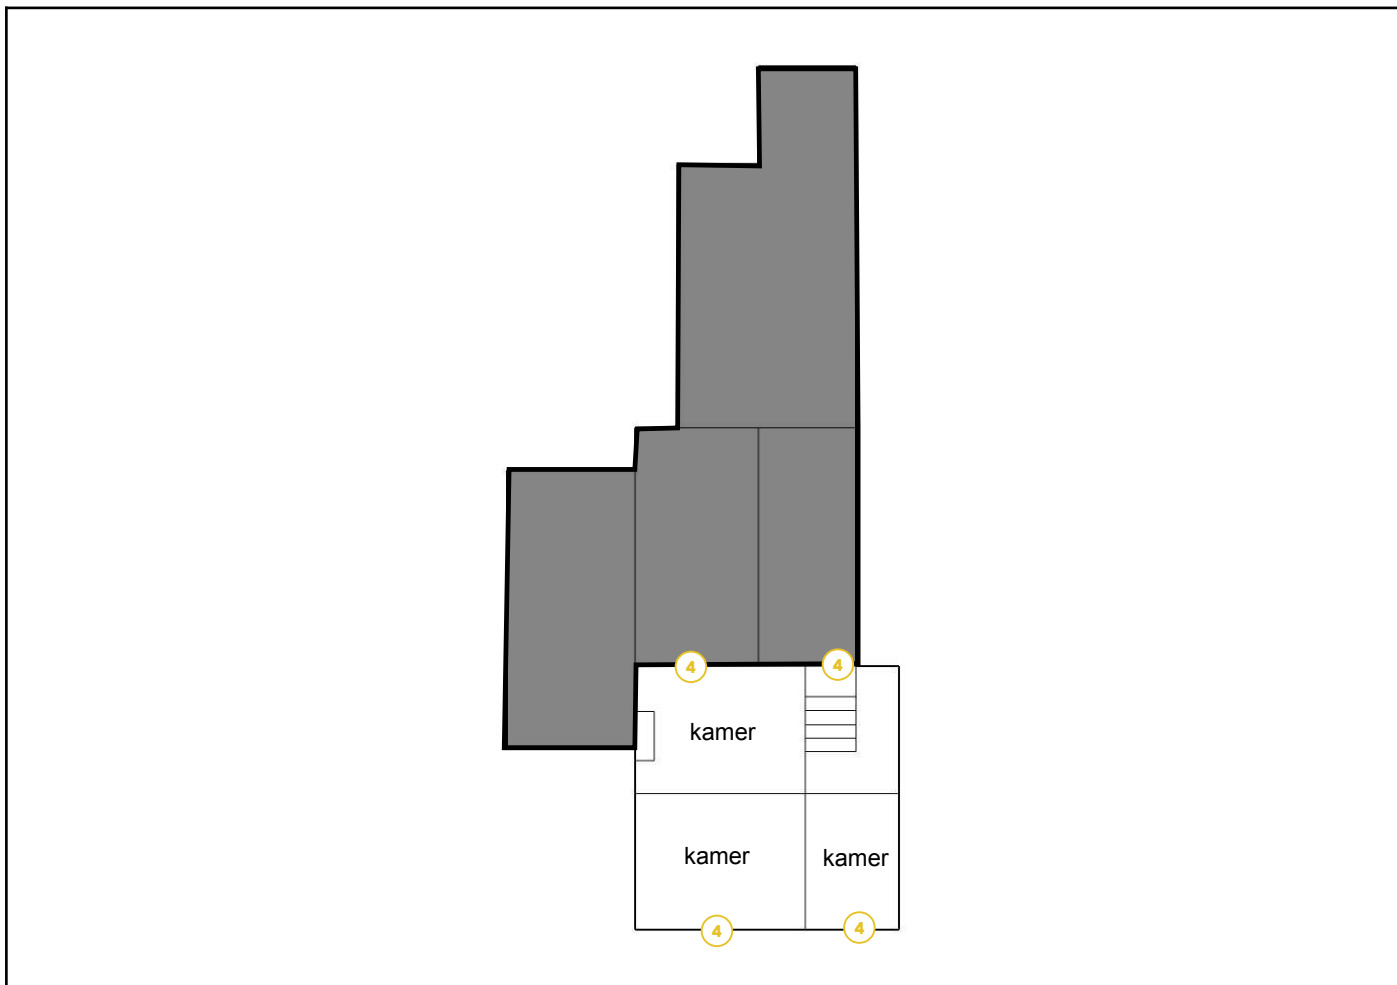
## Plan 1.10: Verdiep 1

Beschrijving	Type	Actie
4. KITWERK RAMEN/KOZIJN ALURAMEN	Asbestmateriaal	Zorgvuldig beheren

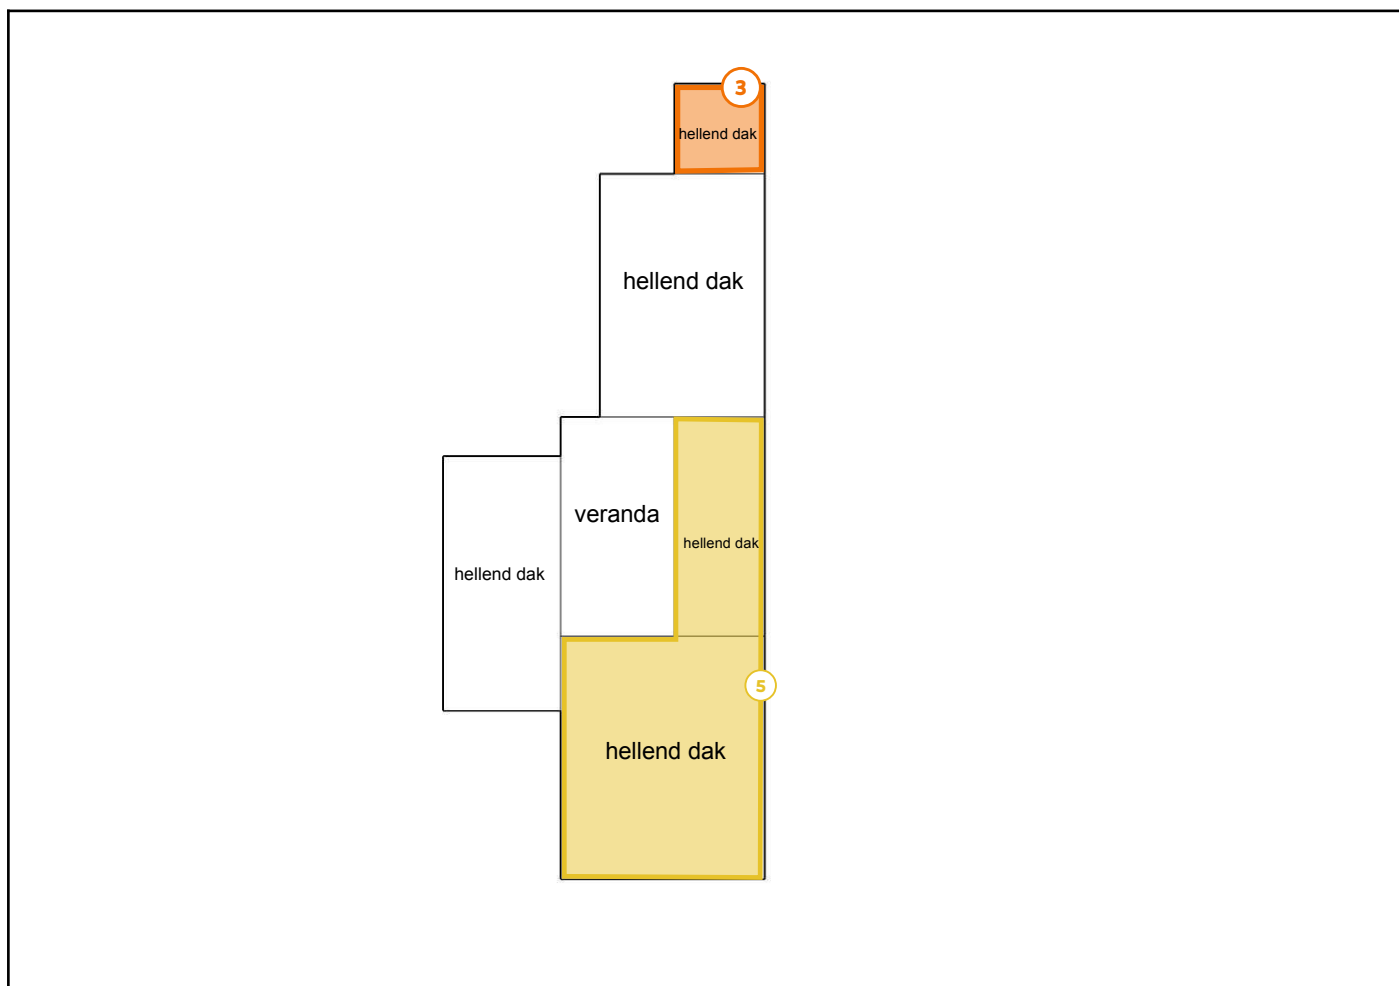
## Plan 1.12: Dakenplan

Beschrijving	Type	Actie
3. ONDERDAK (VOLLEDIG ZICHTBAAR)	Asbestmateriaal	Maatregelen nemen
5. ONDERDAK (GEDEELTELIJK ZICHTBAAR)	Asbestmateriaal	Zorgvuldig beheren

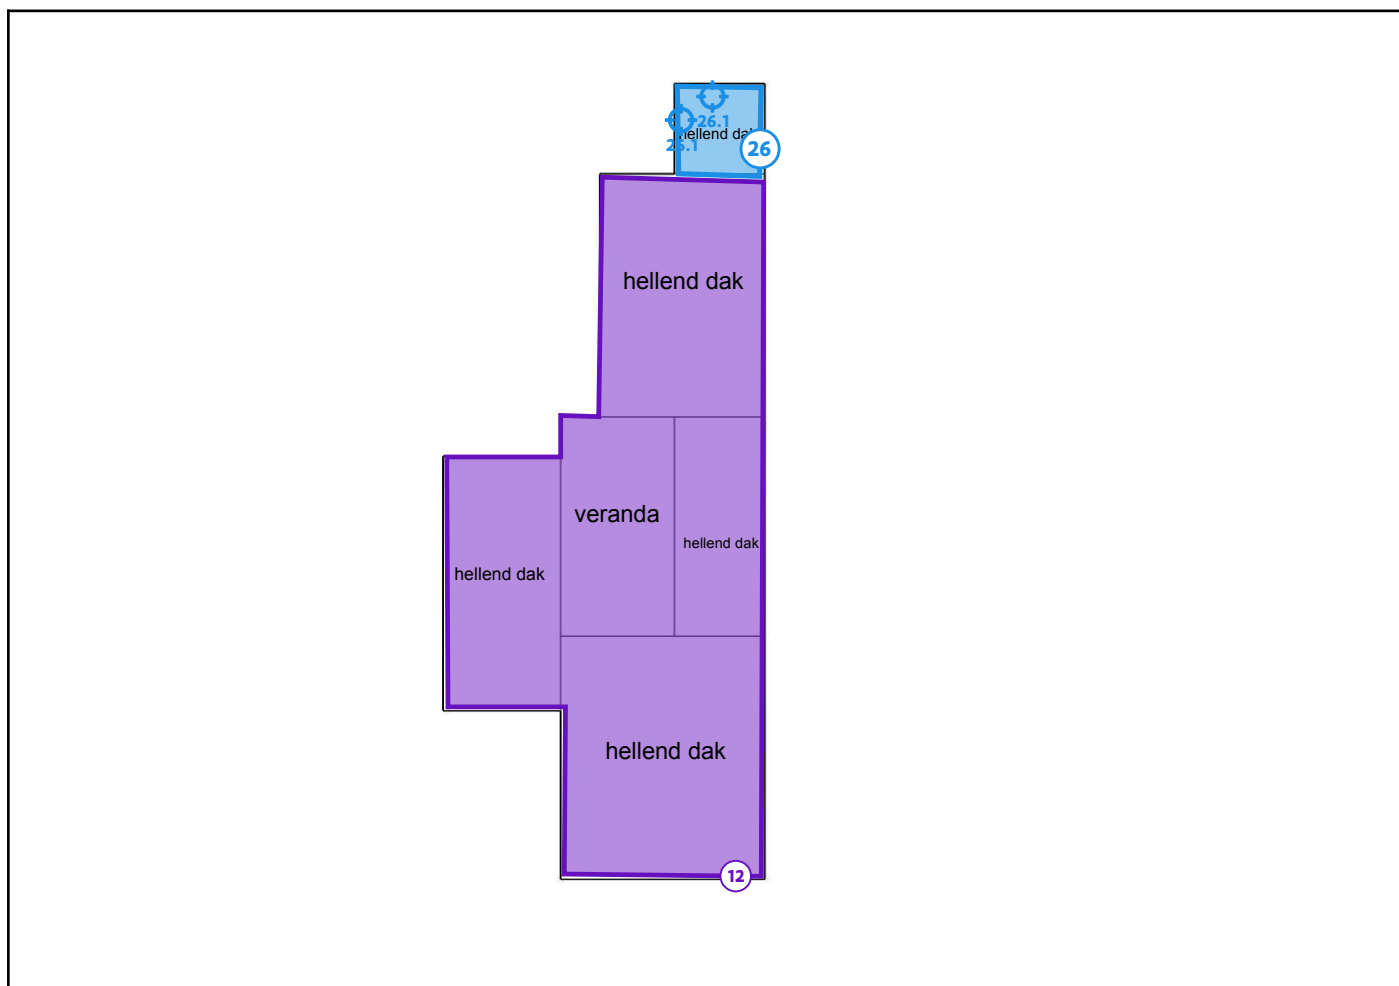
## Plan 1.13: Dakenplan

Beschrijving	Type	Actie
12. HELLEND DAK	Beperking	-
26. ROOFING	Geen asbest	-
26.1 Code: MM04	Mengmonster	-

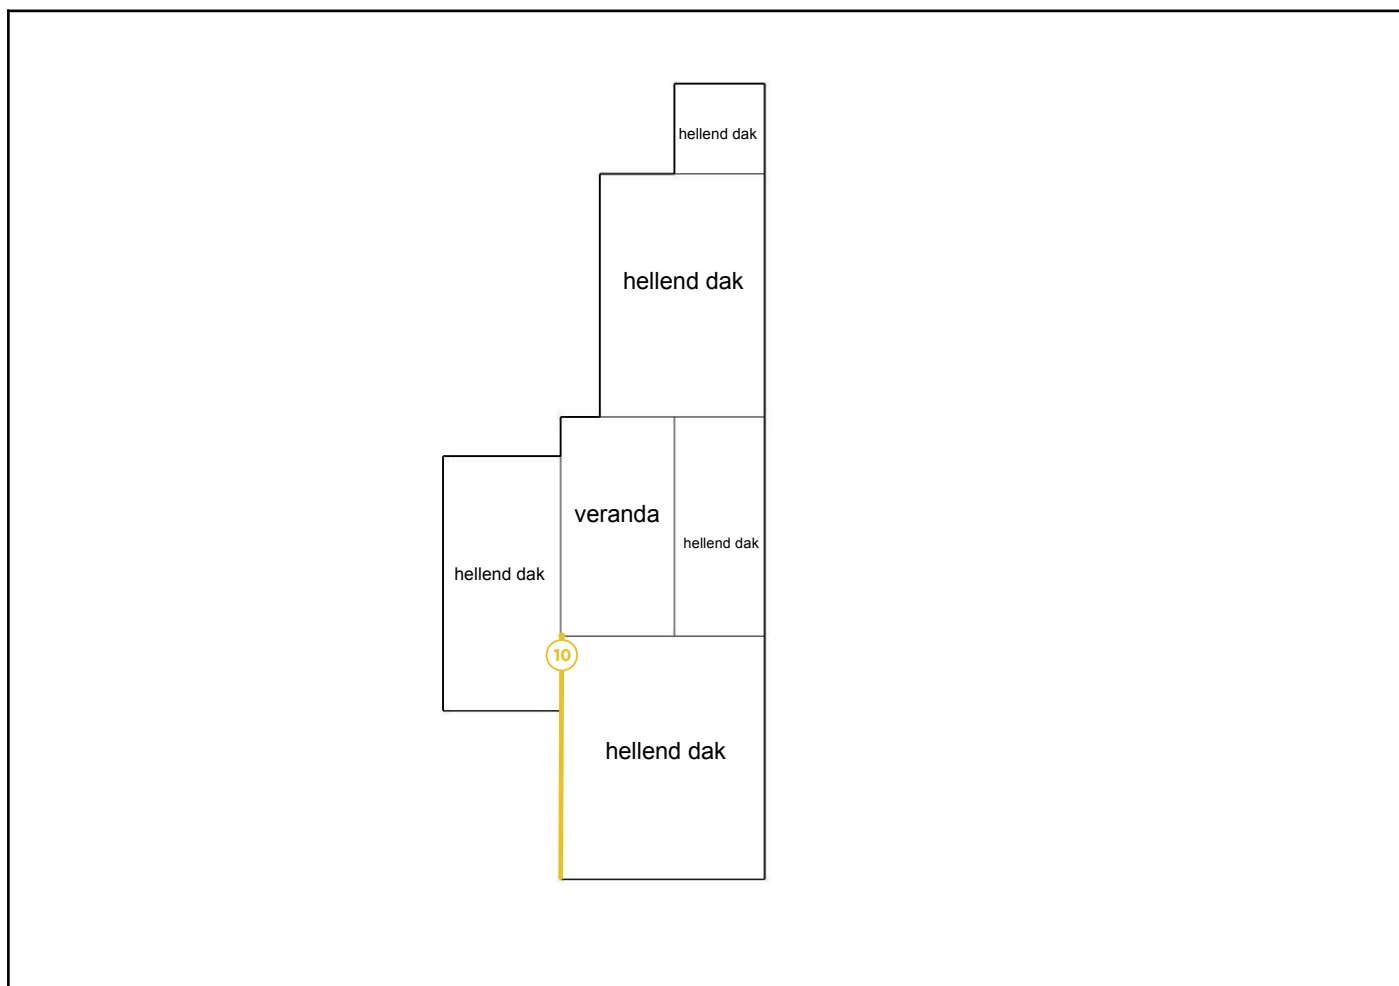
## Plan 1.14: Dakenplan

Beschrijving	Type	Actie
10. CEMENTERING/SMEERLAAG BUITEN	Asbestmateriaal	Zorgvuldig beheren

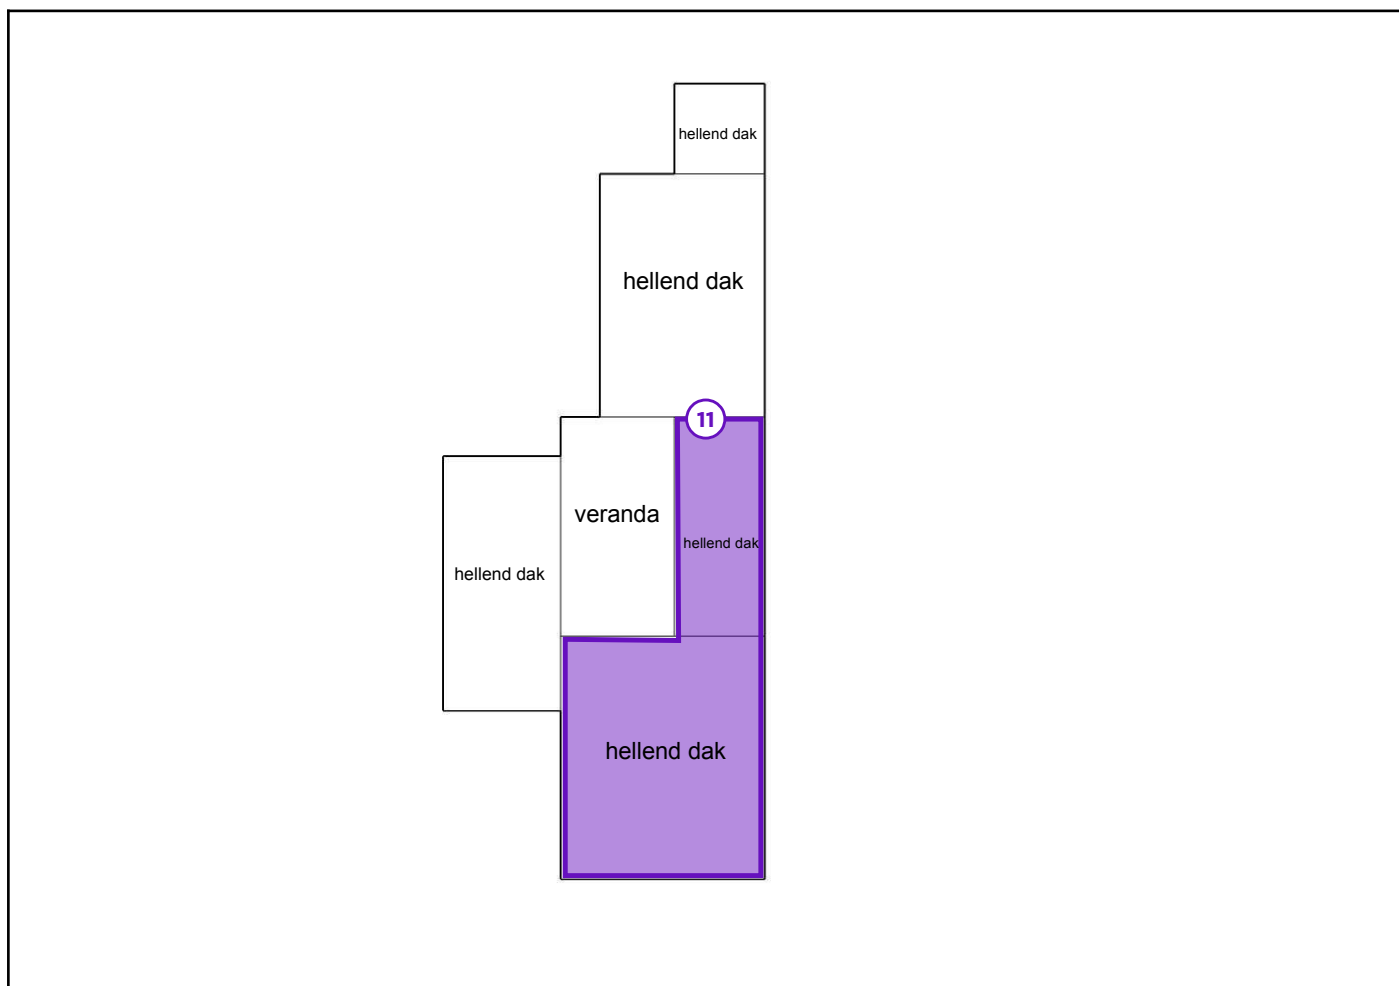
## Plan 1.15: Dakenplan

Beschrijving	Type	Actie
11. ZOLDERRUIMTE	Beperking	-

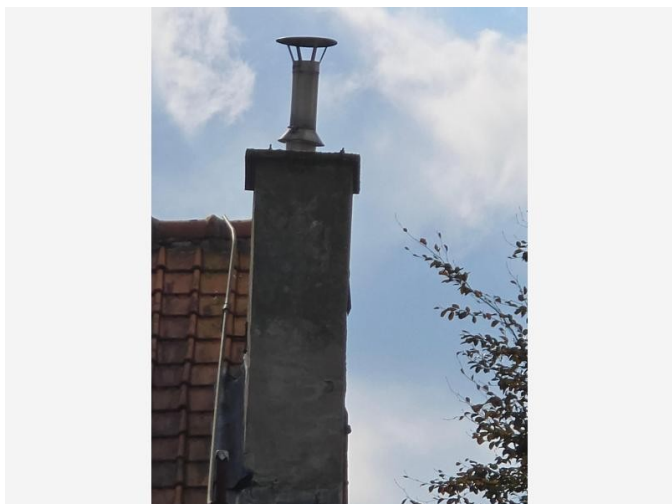
*Situeringfoto*

(Asbest)materiaal	Geen volledige risicoanalyse mogelijk.
Karakterisatie	Asbest (verdacht)
Primaire drager	Schuin dak
