# Asbestinventarisatetest

Kaaistraat 47, 9900 Eeklo

Attestnummer : 20260522-000099.001

Uitgegeven op : 22.05.2026

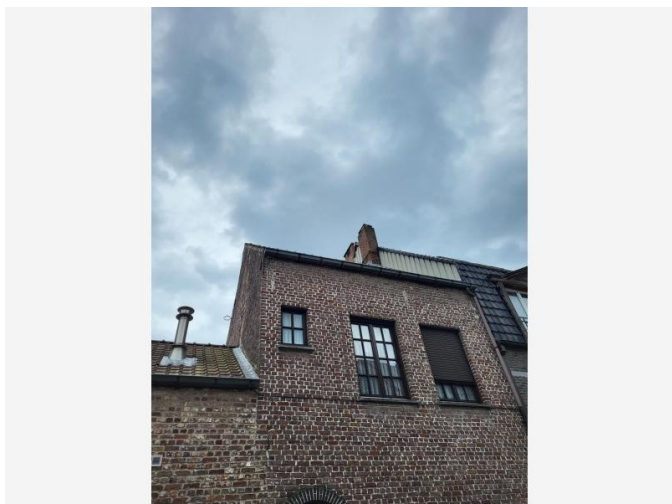
*Situeringfoto*

(Asbest)materiaal	Geen volledige risicoanalyse mogelijk.
Karakterisatie	Asbest (verdacht)
Primaire drager	Schuin dak

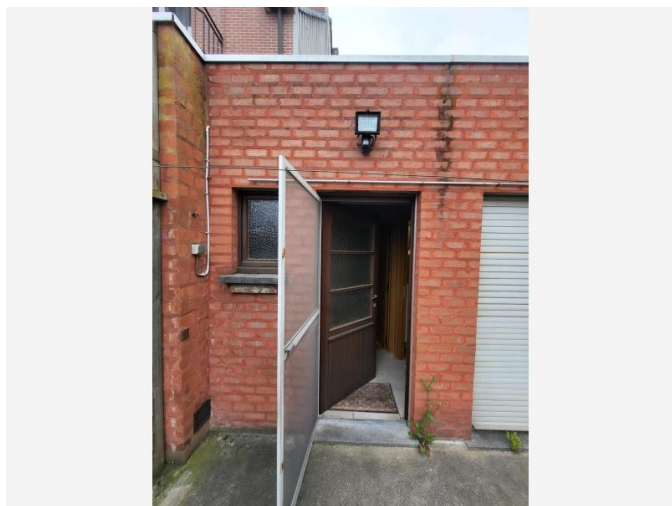
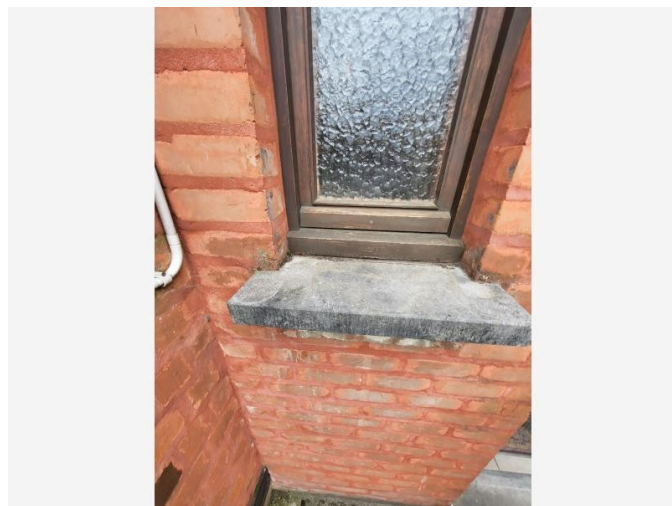
Situeringfoto

<b>Basis voor advies</b>	De asbestdeskundige beoordeelt het materiaal als niet-asbestverdacht.
--------------------------	---

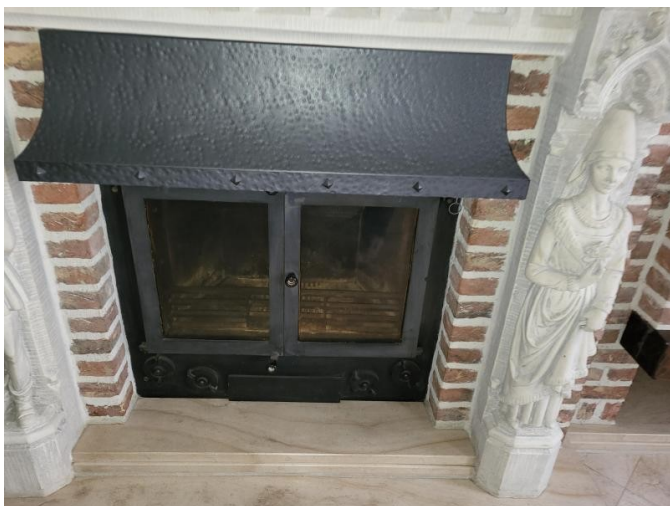
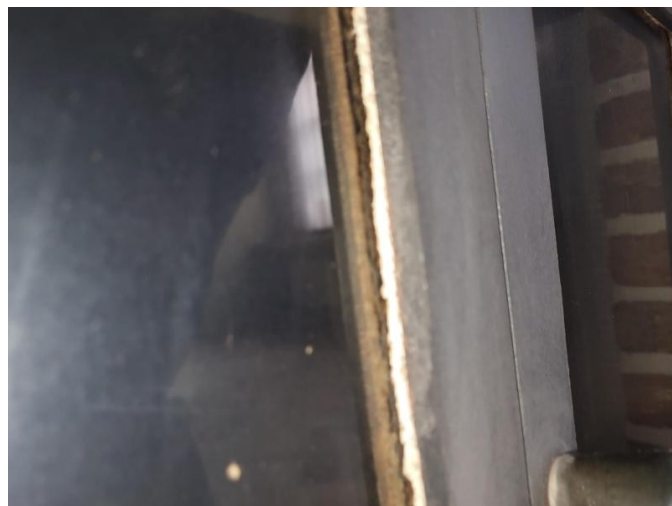
Situeringfoto

<b>Basis voor advies</b>	De asbestdeskundige beoordeelt het materiaal als niet-asbestverdacht.
--------------------------	---

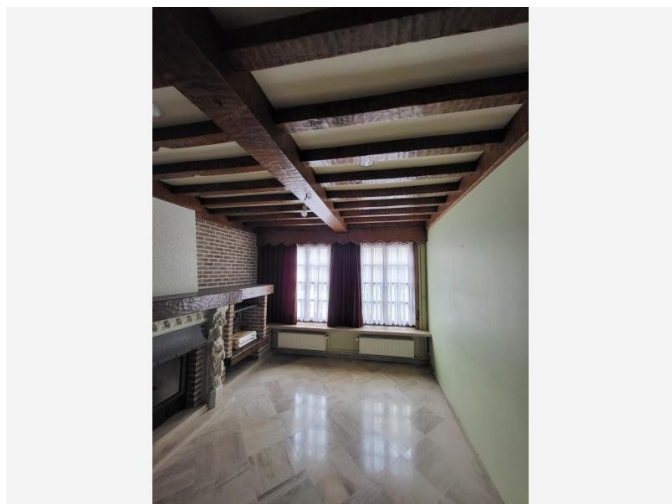
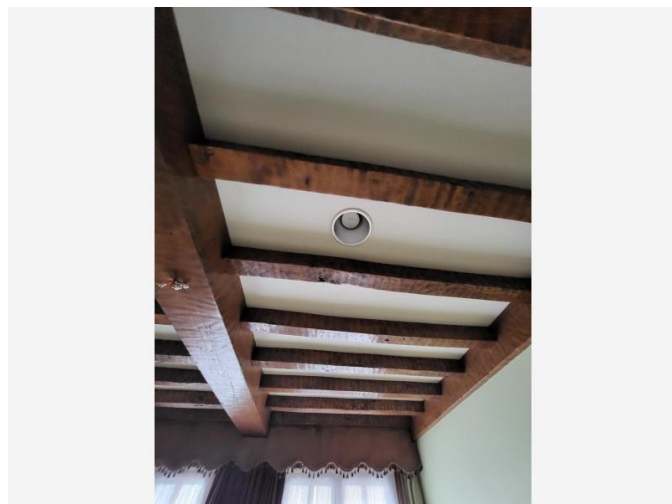
Situeringfoto

<b>Basis voor advies</b>	De asbestdeskundige beoordeelt het materiaal als niet-asbestverdacht.
--------------------------	---

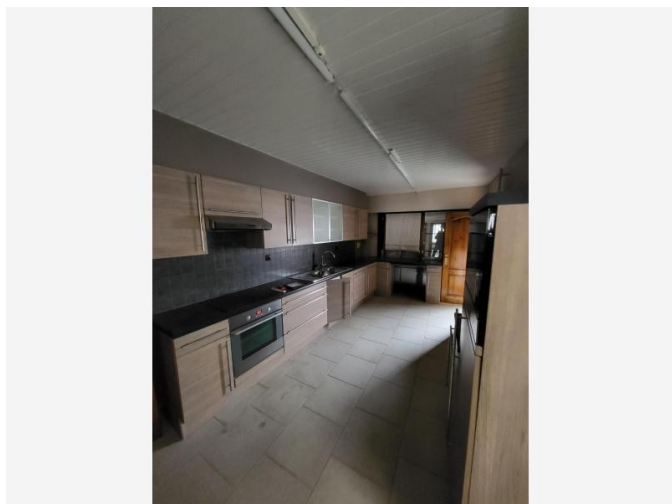
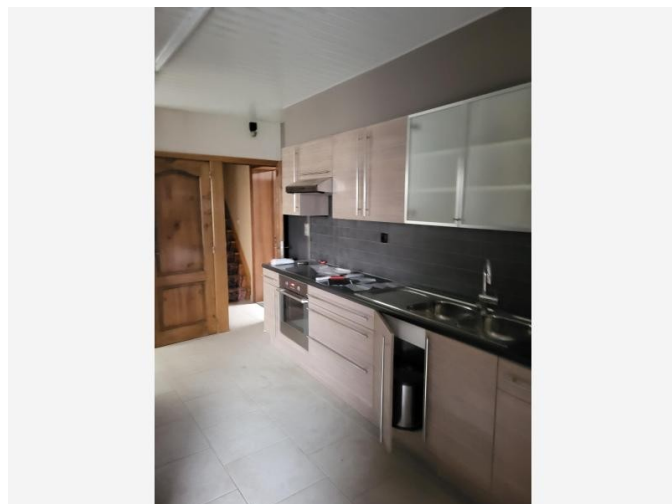
Situeringfoto

Basis voor advies	De asbestdeskundige beoordeelt het materiaal als niet-asbestverdacht.
Primaire drager	Plafond

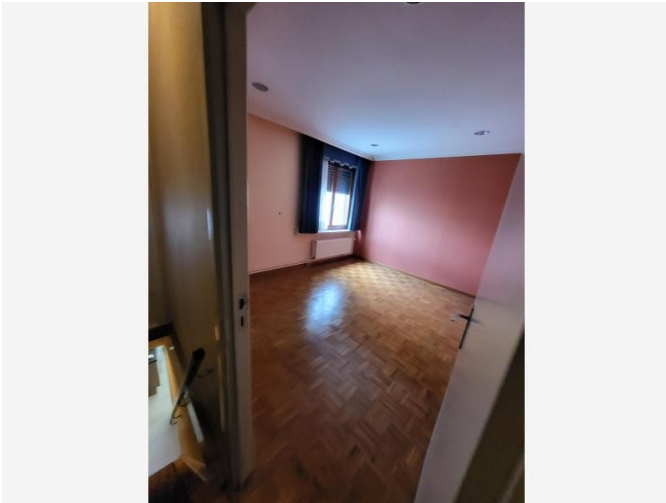
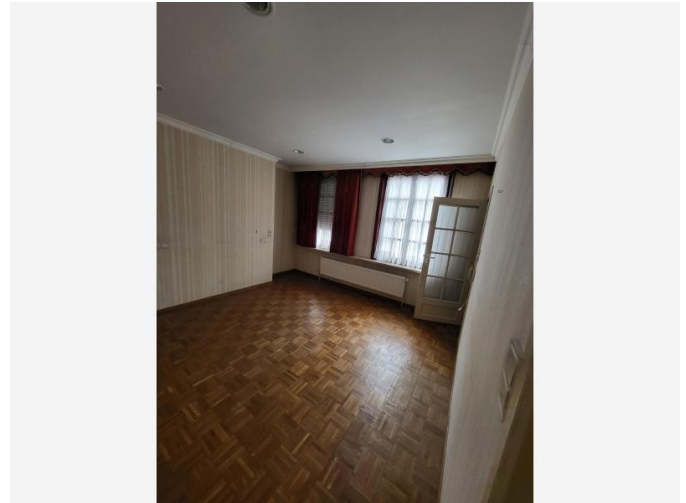
Situeringfoto

<b>Basis voor advies</b>	De asbestdeskundige beoordeelt het materiaal als niet-asbestverdacht.
--------------------------	---

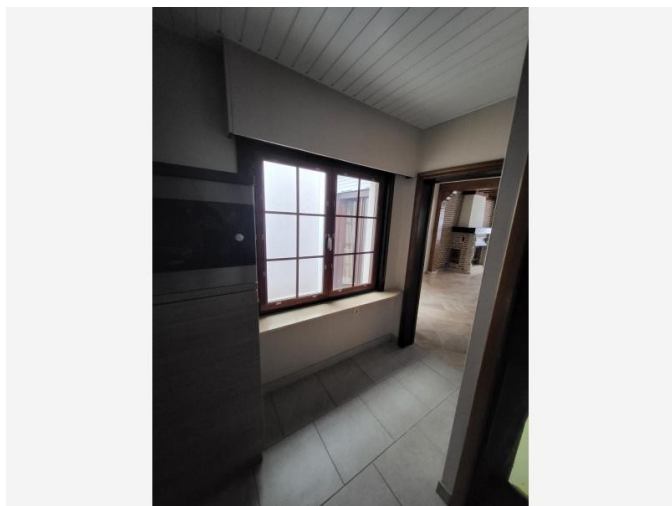
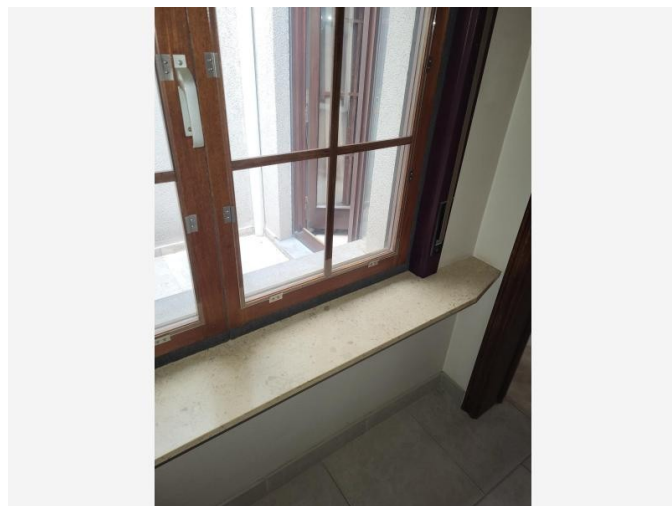
Situeringfoto

Basis voor advies	De asbestdeskundige beoordeelt het materiaal als niet-asbestverdacht.
Primaire drager	Vloer

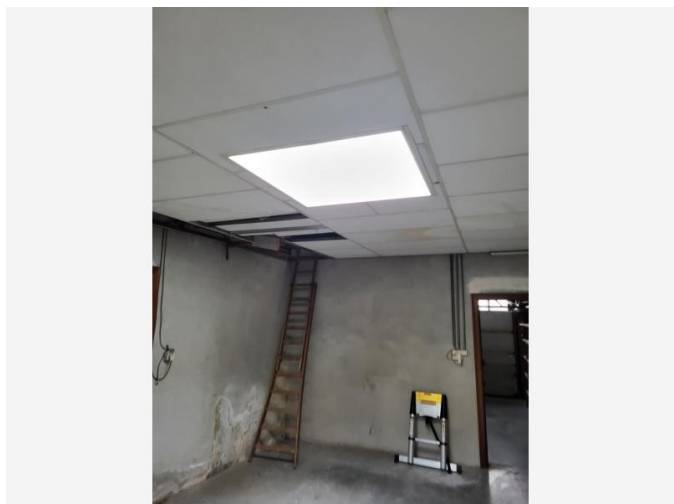
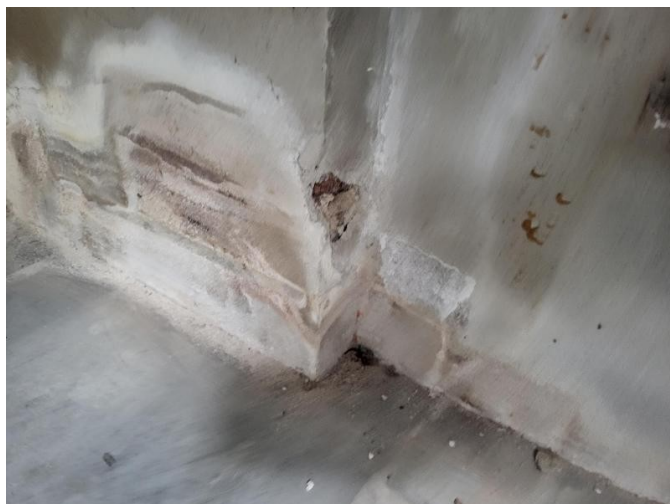
Overzichtsfoto

<b>Basis voor advies</b>	Beoordeling op basis van expertise, zonder een vaststelling door de asbestdeskundige.
--------------------------	---

Geen asbest

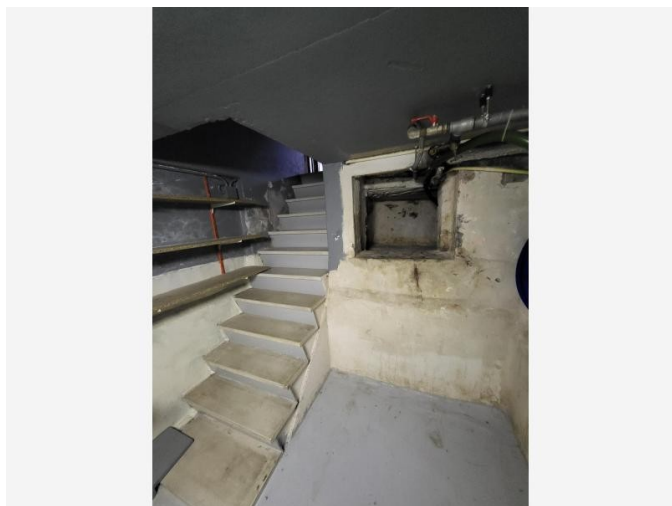
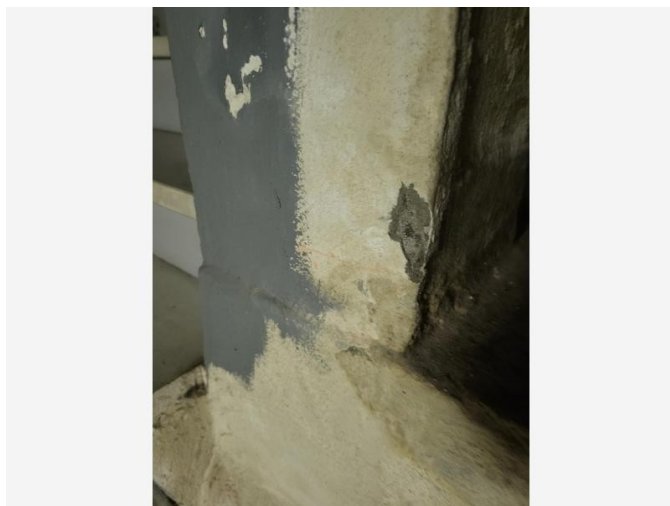
Overzichtsfoto

<b>Beschrijving</b>	CREPI BINNEN
<b>Omgeving</b>	Binnen
<b>Primaire drager</b>	Binnenwand
<b>Bindmiddel van materiaal</b>	Cement
<b>Gebondenheid op basis van bindmiddel</b>	Hecht
<b>Hoeveelheid (gewicht - aantal)</b>	<ul style="list-style-type: none"><li>• 100,00 kg - 1 stuk</li></ul>
<b>Totaal gewicht</b>	100,00 kg
<b>Identificatiemethode</b>	Een monstername door de asbestdeskundige met laboanalyse door een asbestlabo.
<b>Destructieve handeling voor identificatie</b>	Nee
<b>Opmerking</b>	Er is geen risicoanalyse mogelijk van de onderliggende lagen, bij renovatie en/of sloop dienen de onderliggende lagen verder onderzocht te worden op de aanwezigheid van asbestverdachte toepassingen. De hoeveelheid is louter indicatief en heeft enkel betrekking op de zichtbare delen conform een niet-destructief onderzoek.

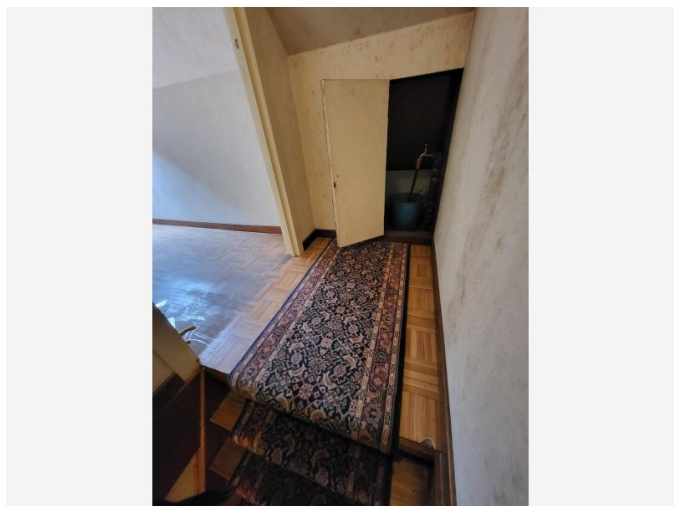
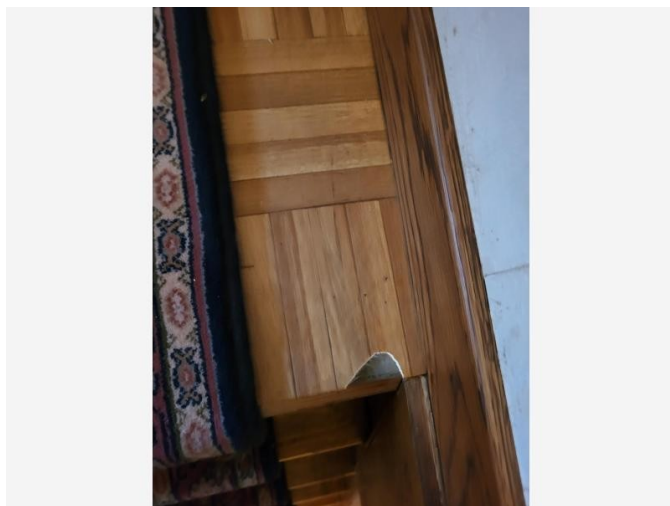
Overzichtsfoto

Beschrijving	PLEISTER MUREN
Omgeving	Binnen
Primaire drager	Binnenwand
Bindmiddel van materiaal	Gips - kalk
Gebondenheid op basis van bindmiddel	Niet-hechtgebonden
Hoeveelheid (oppervlakte - dikte - aantal)	• 110,00 m <sup>2</sup> - 1,00 cm - 1 stuk
Totaal volume	1,10 m <sup>3</sup>
Identificatiemethode	Een monstername door de asbestdeskundige met laboanalyse door een asbestlabo.
Destructieve handeling voor identificatie	Nee
Opmerking	<p>Tijdens de inspectie nemen we stalen in de volgende ruimtes (indien aanwezig):</p> <p>Individuele ruimte: bijvoorbeeld een slaapkamer of bureau. aanwezig</p> <p>Natte ruimte: badkamer of keuken. aanwezig</p> <p>Stookplaats: de ruimte waar de verwarmingsinstallatie staat. geen pleisterwerk</p> <p>Trappenhall: het gedeelte met de trap. aanwezig</p> <p>Deze monsternameprocedure volgen we volgens het vastgelegde inspectieprotocol.</p> <p>Belangrijk: bij renovatie- of sloopwerken adviseren we om in elke afzonderlijke ruimte een onderzoek te laten uitvoeren. De hierboven genoemde ruimtes zijn slechts een indicatieve selectie voor de standaard inspectie. Dit attest kan niet worden gebruikt als meetstaat, de hoeveelheid is louter indicatief en heeft enkel betrekking op de zichtbare delen conform een niet-destructief onderzoek.</p>
