# Asbestinventarisatattest

Hospitaalstraat 55, 9900 Eeklo

Attestnummer : 20260303-000110.000

**Niet-asbestveilig**

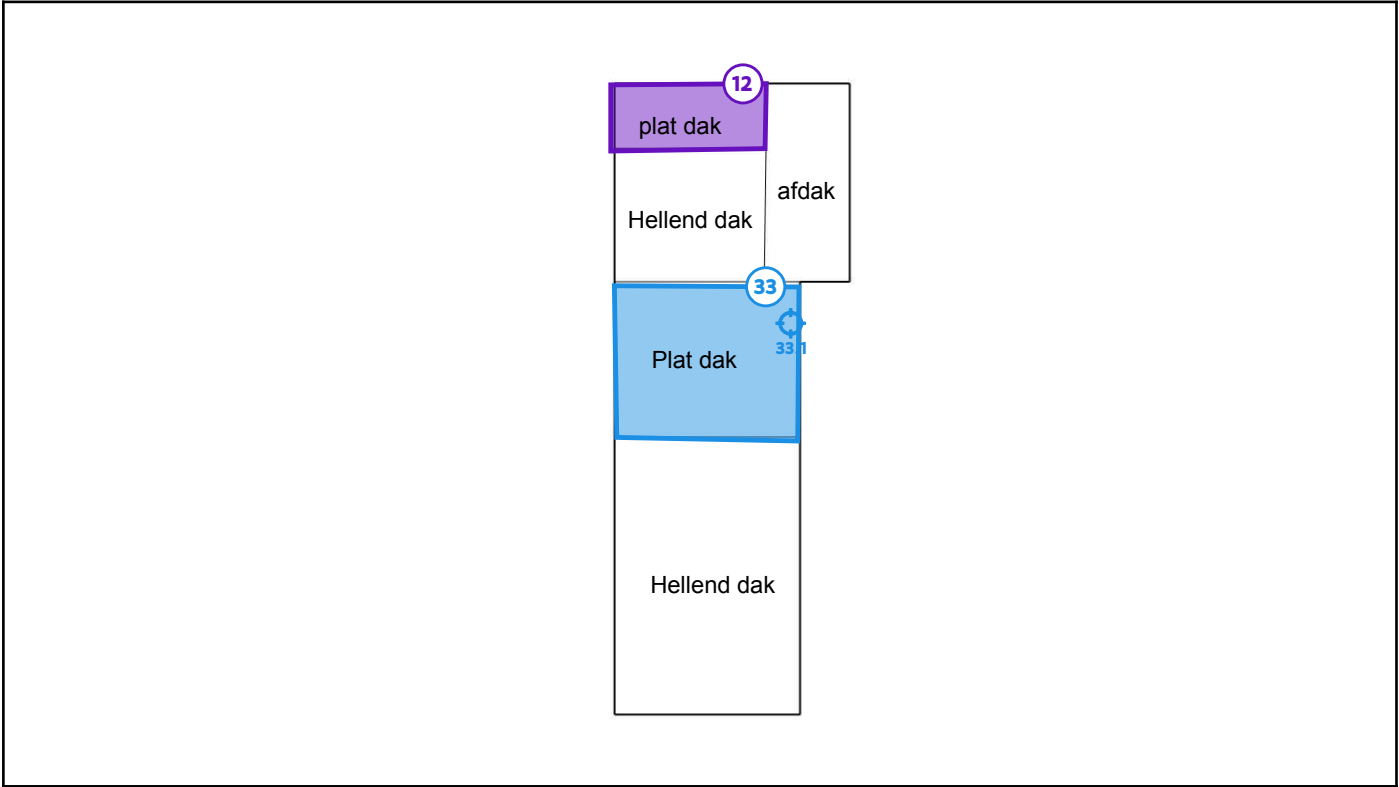
# Plan 1.12: Dakenplan

| Beschrijving | Type | Actie |
|---|---|---|
| 2. VEZELCEMENT ROOKGASKANAAL | Asbestmateriaal | Dringend verwijderen |

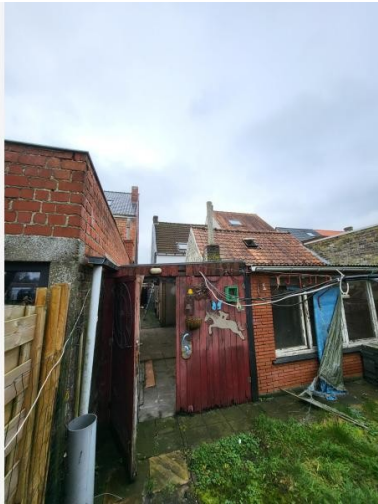
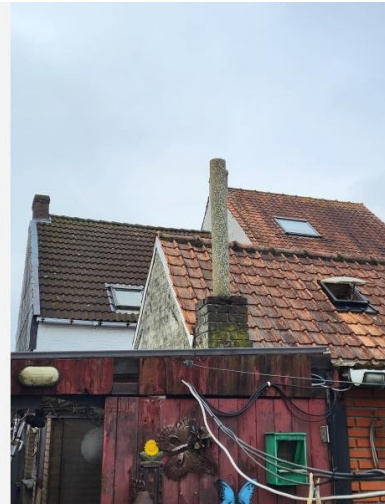
| Identificatiemethode | De asbestdeskundige beoordeelt het materiaal als asbestverdacht en dus asbesthoudend, en dit zonder monstername. |
| Opmerking | De hoeveelheid is louter indicatief en heeft enkel betrekking op de zichtbare delen conform een niet-destructief onderzoek. |

- Eenvoudige handelingen: mag via doe-het-zelf of door werknemer(s) met opleidingsattest eenvoudige handelingen  
Hechtgebonden asbest dient zorgvuldig en intact verwijderd te worden. Breken, beschadigen, zagen, boren, schuren of hogedrukreiniging is ten strengste verboden. Dit veroorzaakt vezelvrijgave en vormt een ernstig gezondheidsrisico. Tijdens de werken het materiaal steeds bevochtigen of fixeren.

Schade: Als het materiaal beschadigd raakt, moet de verdere verwijdering verplicht door een erkend asbestverwijderaar gebeuren.

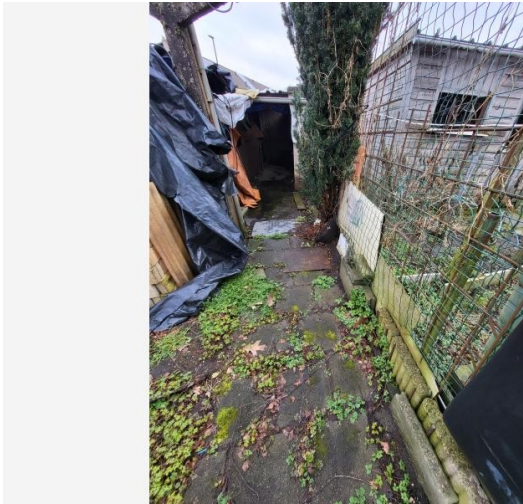
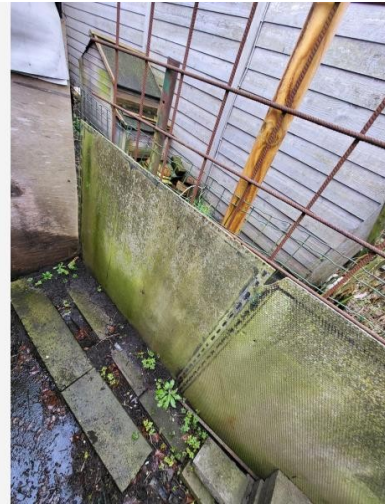
| Identificatiemethode | De asbestdeskundige beoordeelt het materiaal als asbestverdacht en dus asbesthoudend, en dit zonder monstername. |
| Opmerking | De hoeveelheid is louter indicatief en heeft enkel betrekking op de zichtbare delen conform een niet-destructief onderzoek. |

- Eenvoudige handelingen: mag via doe-het-zelf of door werknemer(s) met opleidingsattest eenvoudige handelingen  
Hechtgebonden asbest dient zorgvuldig en intact verwijderd te worden. Breken, beschadigen, zagen, boren, schuren of hogedrukreiniging is ten strengste verboden. Dit veroorzaakt vezelvrijgave en vormt een ernstig gezondheidsrisico. Tijdens de werken het materiaal steeds bevochtigen of fixeren.

Schade: Als het materiaal beschadigd raakt, moet de verdere verwijdering verplicht door een erkend asbestverwijderaar gebeuren.

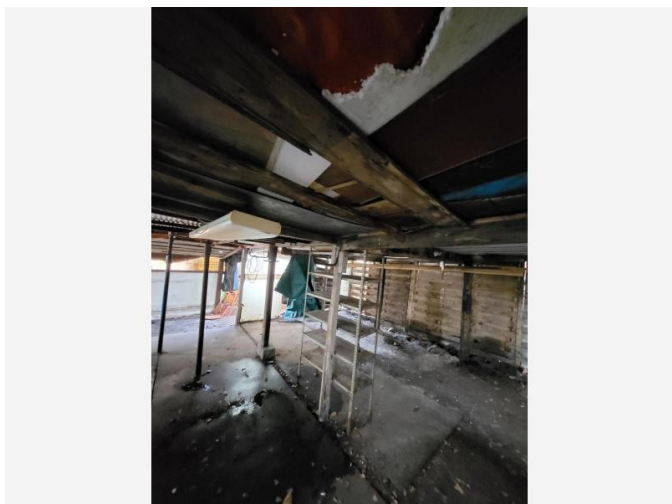
*Situeringsfoto*

**Reden:** Er is geen volledige risicobeoordeling mogelijk

**Uitleg van de asbestdeskundige:** We kunnen enkel een uitspraak doen over de eindafwerking van het platte dak, bij renovatie en/of sloop verder onderzoek uitvoeren naar de materialen in de volledige dakopbouw.

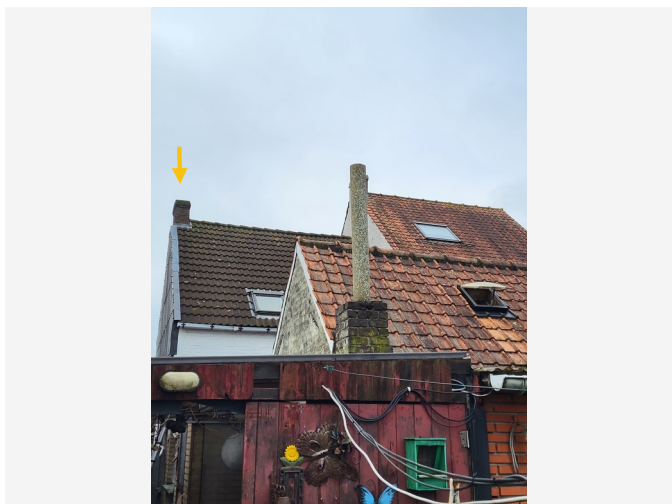
Situeringsfoto

**Reden:** Het te onderzoeken materiaal situeert zich hoger dan 3,50 m te rekenen vanaf een veilige ondergrond

**Uitleg van de asbestdeskundige:** We kunnen een schoorsteen vaststellen maar deze is niet volledig te inspecteren. Bij renovatie/sloop verder onderzoek verichten naar asbestverdachte toepassingen in/op de schoorsteen.

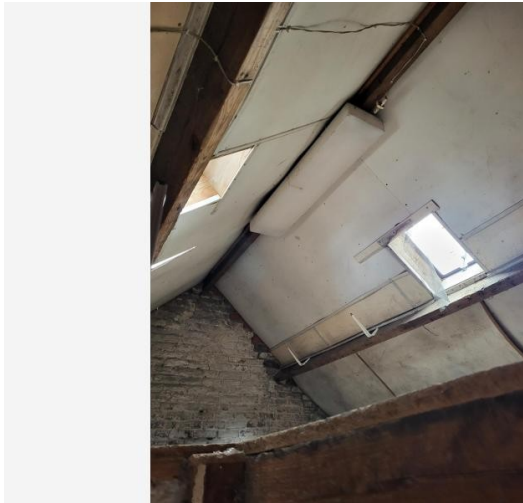
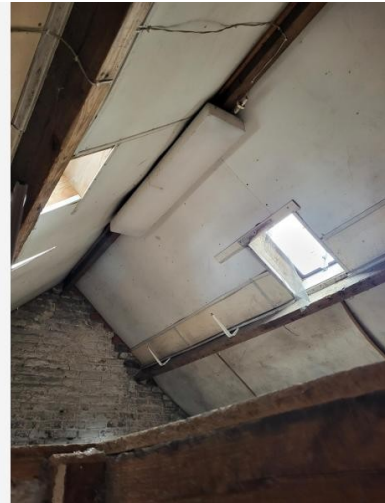
De huidige isolatiematerialen zijn niet-asbestverdacht. Het primaire risico in deze zone ligt bij verontreiniging.

Risico op Verontreiniging: Indien de buitenzijde van het hellend dak (dakbedekking of onderdak) asbesthoudende materialen bevat (bijvoorbeeld asbestcement golfplaten of leien), bestaat het risico dat asbestvezels bij beschadiging, veroudering of werken in de isolatieholte terecht zijn gekomen. De isolatie of de ruimte tussen het dak en de afwerking kan hierdoor verontreinigd zijn.

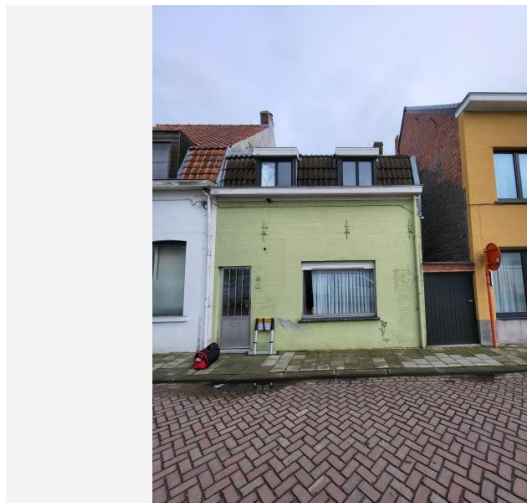
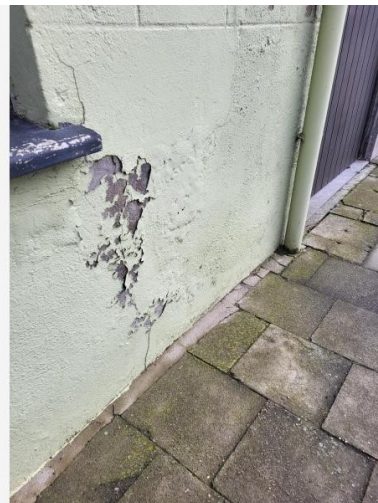
## Fiche 27: CEMENTERING/SMEERLAAG BUITEN (VOORGEVEL)

Geen asbest

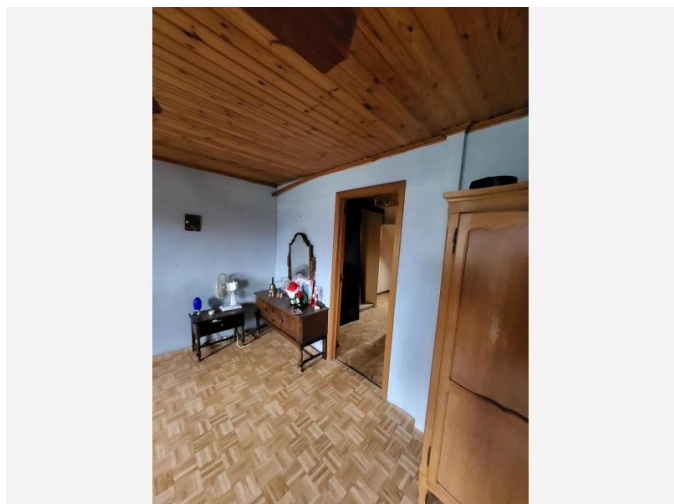
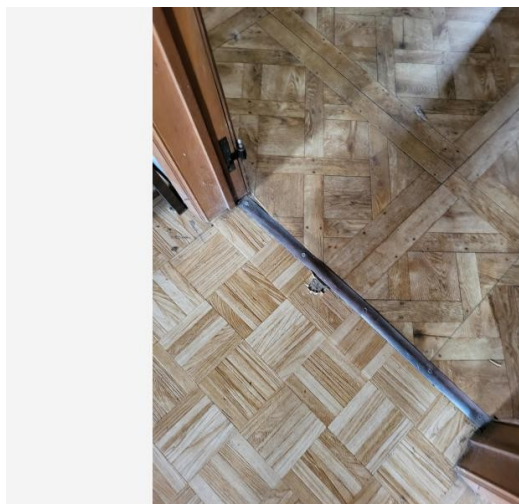
## Fiche 28: VLOERZEIL HORIZONTAAL

Geen asbest

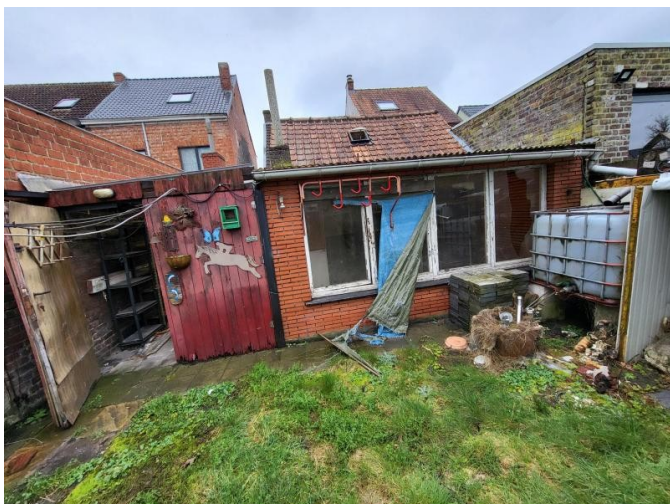
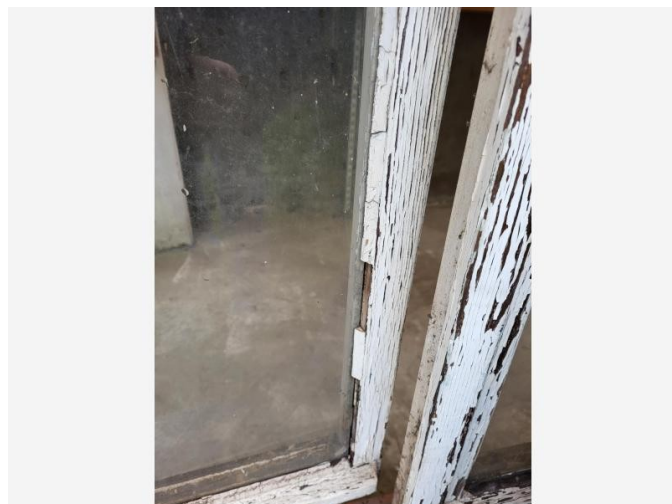
## Fiche 29: KITAFDICHTING RAMEN/KOZIJN

Geen asbest

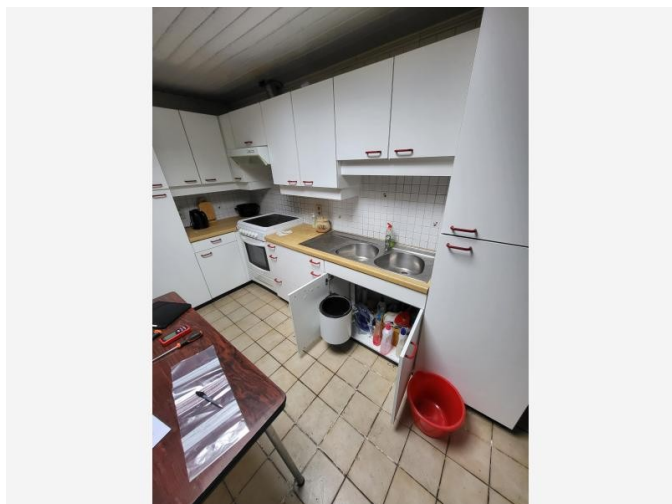
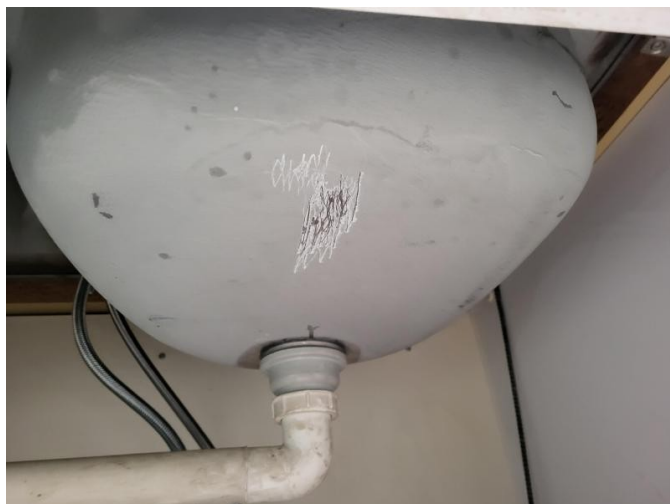
## Fiche 31: COATING WASTAFEL

Geen asbest

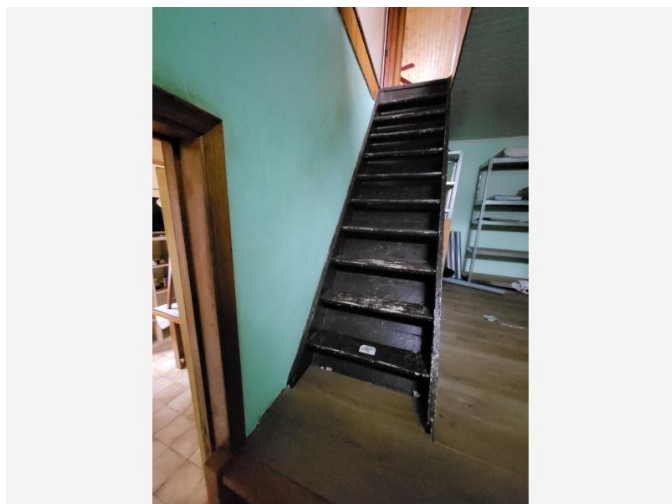
## Fiche 32: PLEISTER MUREN

Geen asbest

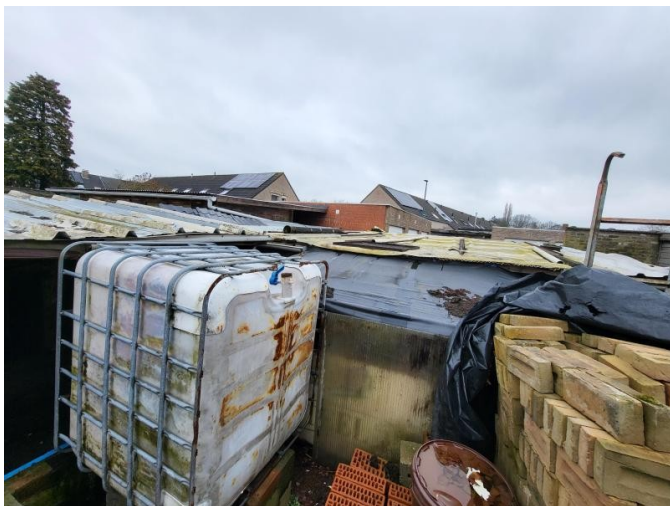
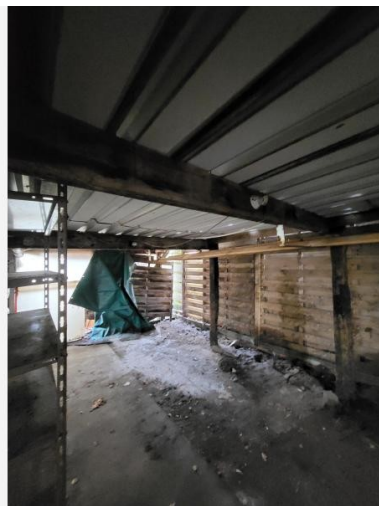
## Fiche 35: EINDAFWERKING HELLEND DAK: PROFIELPLATEN

| Beschrijving | Notitie | Terug te vinden op plannen |
|---|---|---|
| Fiche 35: EINDAFWERKING HELLEND DAK: PROFIELPLATEN | <p>De eindafwerking van het hellend dak is visueel gecontroleerd en wordt niet als asbestverdacht materiaal beschouwd.</p> <p>Opmerking en Advies:</p> <p>Aangezien het onderzoek niet-destructief is uitgevoerd, geldt deze vaststelling uitsluitend voor de buitenste eindafwerking.</p> <p>Het is niet mogelijk om de aanwezigheid van asbesthoudende materialen in de onderliggende en verborgen lagen van de dakopbouw uit te sluiten, zoals:</p> <p>Het onderdak (indien niet volledig zichtbaar).</p> <p>Bevestigingsmortel, mastiek, of lijmen.</p> <p>Winddichting of afdichtingsmaterialen in de dakvoet/nok.</p> <p>Bij toekomstige renovatie- of sloopwerken aan het dak is het noodzakelijk dat verder, destructief onderzoek wordt uitgevoerd in de volledige dakopbouw om de afwezigheid van asbest te bevestigen.</p> | - |
