# Asbestinventarisatetest

Adolf Van Ooteghemstraat 38, 9050 Gent

Attestnummer : **20260310-000101.000**

Uitgegeven op : **10.03.2026**

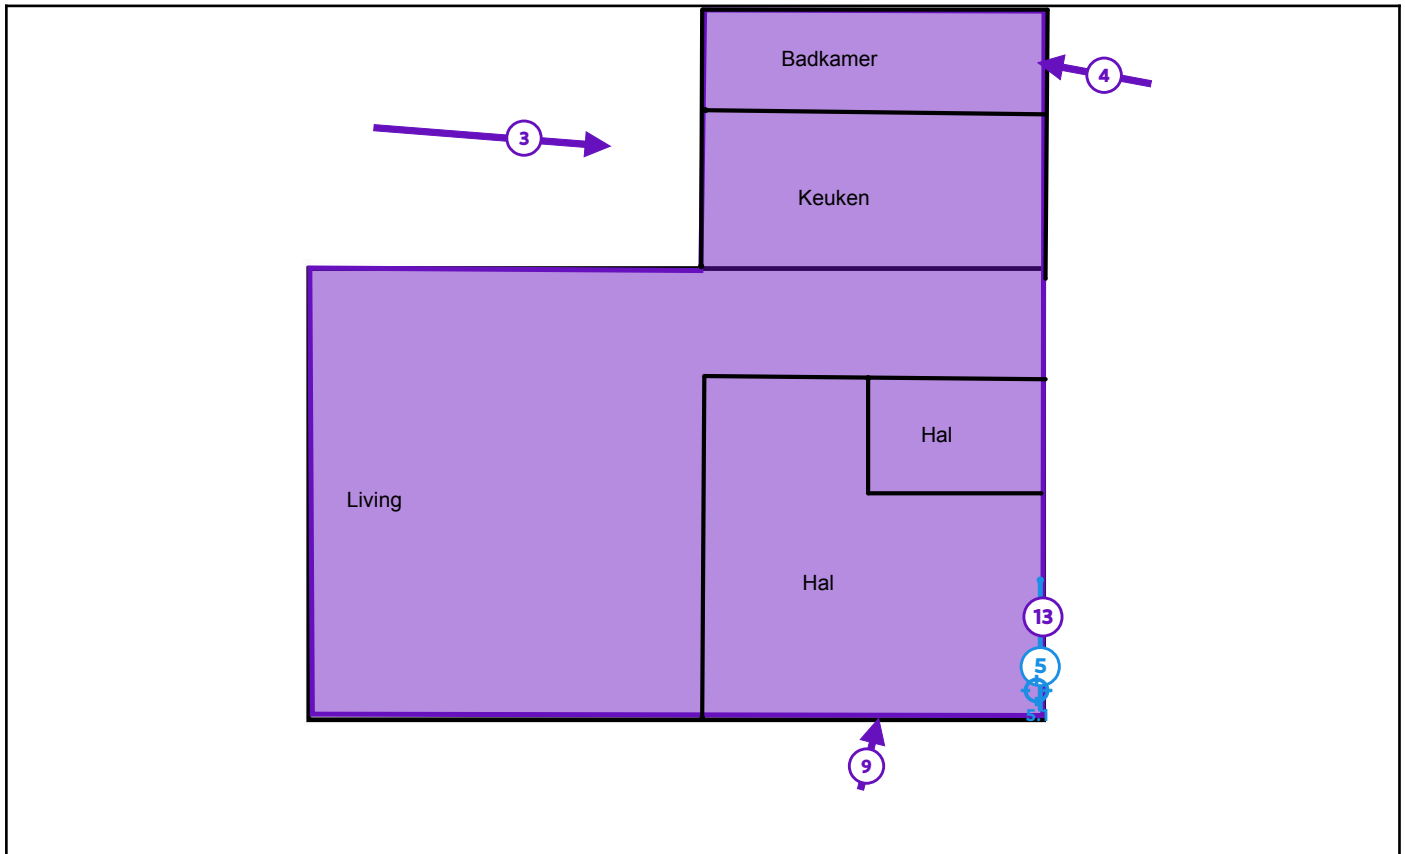
## Plan 1.2: Gelijkvloers

Beschrijving	Type	Actie
3. Controle putten	Advies	-
4. Tegellijm	Advies	-
5. Pleisterwerk Muur	Geen asbest	-
5.1 Code: 1	Mengmonster	-
9. Dichtingslagen Schrijnwerk	Overige ruimte of materiaal	-
13. Plafonds uit niet asbestverdacht materiaal	Overige ruimte of materiaal	-

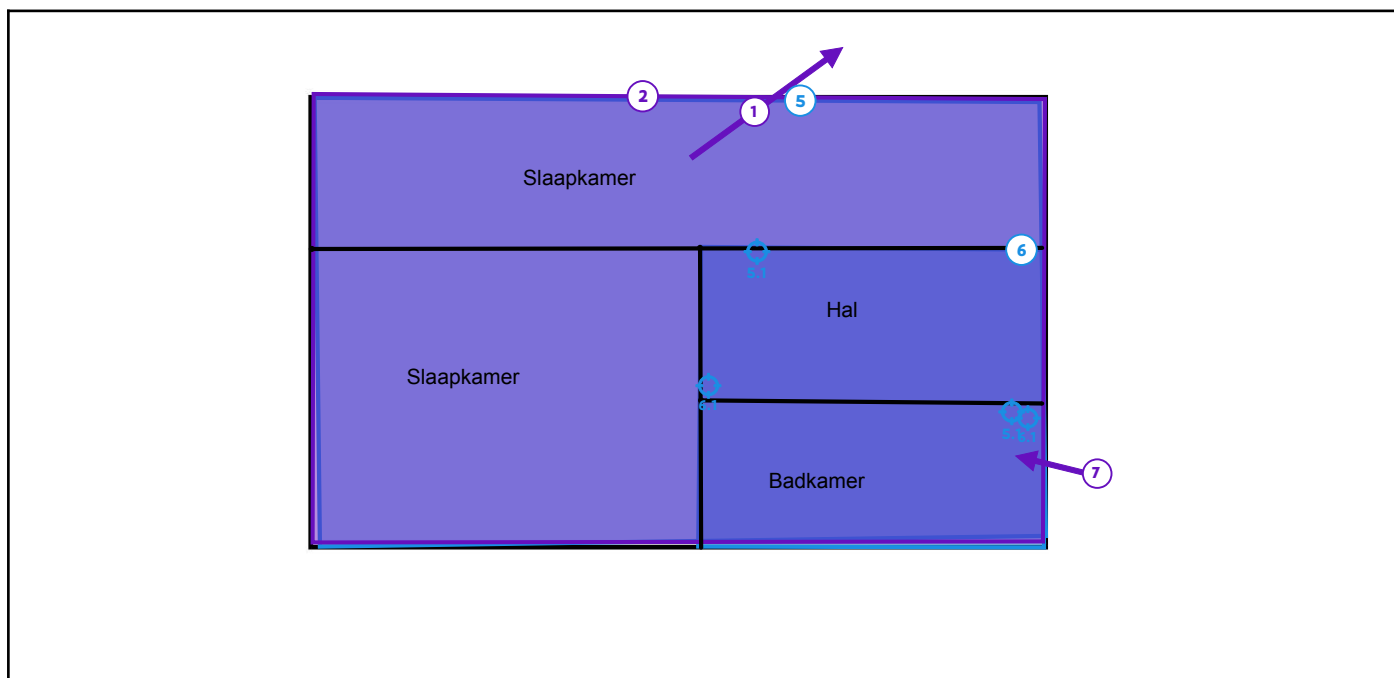
## Plan 1.3: 1e verdiep

Beschrijving	Type	Actie
1. Roofing	Beperking	-
2. Vinyl	Advies	-
5. Pleisterwerk Muur	Geen asbest	-
5.1 Code: 1	Mengmonster	-
6. Pleisterwerk Plafond	Geen asbest	-
6.1 Code: 2	Mengmonster	-
7. CV ketel	Overige ruimte of materiaal	-

**Reden:** Dakterras

**Uitleg van de asbestdeskundige:** Boven de roofing werd een houten dakterras gebouwd.

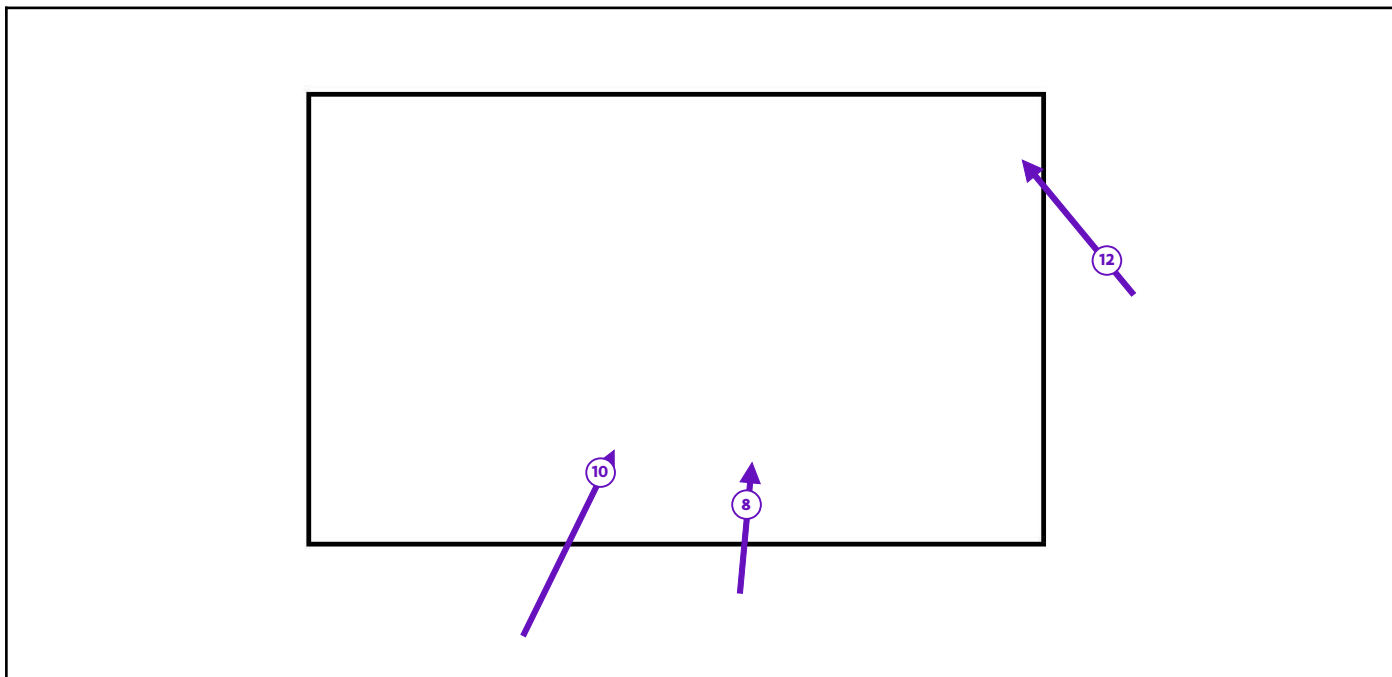
## Plan 1.5: Zolder

Beschrijving	Type	Actie
8. Dak in pannen	Overige ruimte of materiaal	-
10. Onderdak van de woning is uit doek	Overige ruimte of materiaal	-
12. Rookgaskanaal	Overige ruimte of materiaal	-
