Asbestinventarisatetest

Orchideestraat 16, 9041 Gent

Attestnummer : 20231013-000273.000

Uitgegeven op : 13.10.2023

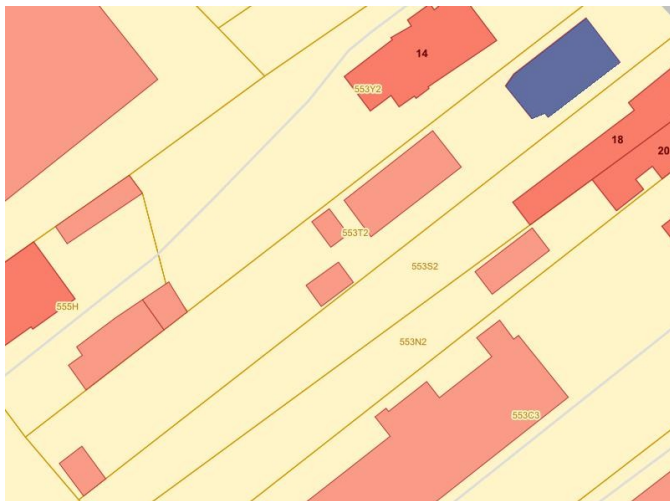
Zone 1: Hoofdgebouw

- 2 Asbestmaterialen**
- 0 Beperkingen
- 0 Uitsluitingen
- 0 Roerende goederen
- 0 Puin, steenslag, (water)bodem
- 0 Adviezen
- 2 Geen asbest**

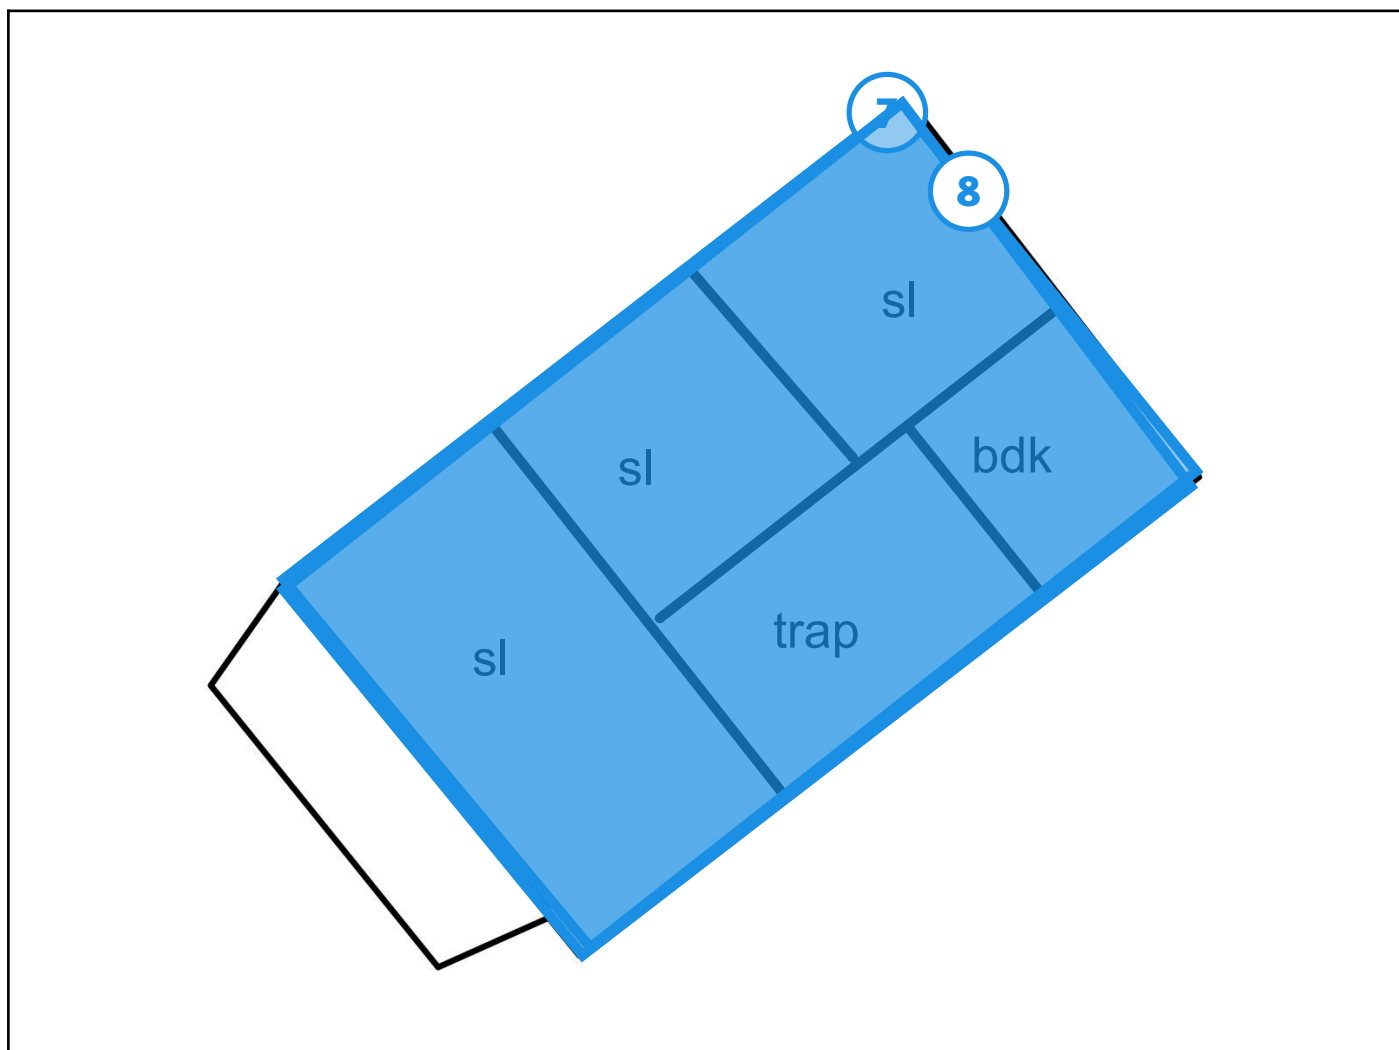
Plan 1.2: Hoofdgebouw plan 1e

Beschrijving	Type	Actie
7. Pleisterwerk wanden	Geen asbest	-
8. Pleisterwerk plafond	Geen asbest	-

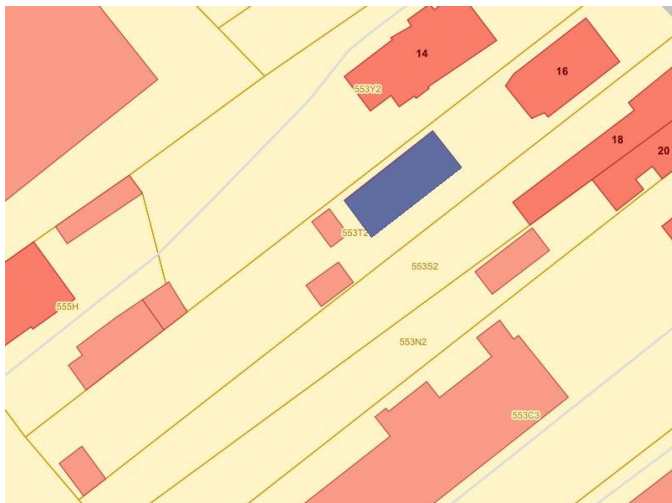
Zone 2: Bijgebouw

- 3 Asbestmaterialen**
- 0 Beperkingen
- 0 Uitsluitingen
- 0 Roerende goederen
- 1 Puin, steenslag, (water)bodem**
- 0 Adviezen
- 0 Geen asbest

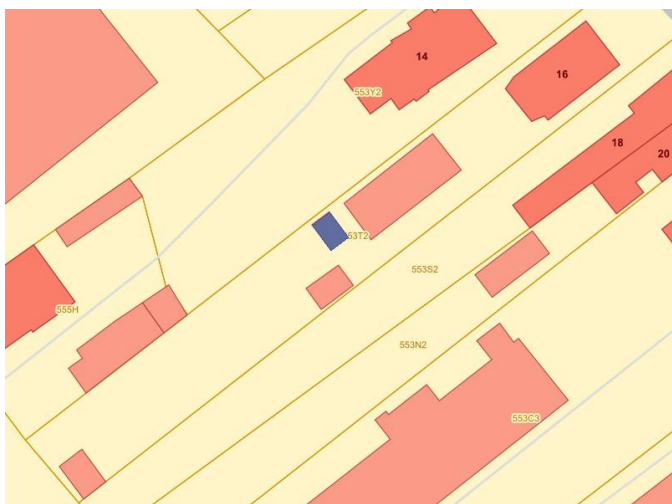
Zone 3: Serre

1 Asbestmateriaal

Beschrijving	Type	Actie
3. Inlegpaneel type glasal	Asbestmateriaal	Verwijderen

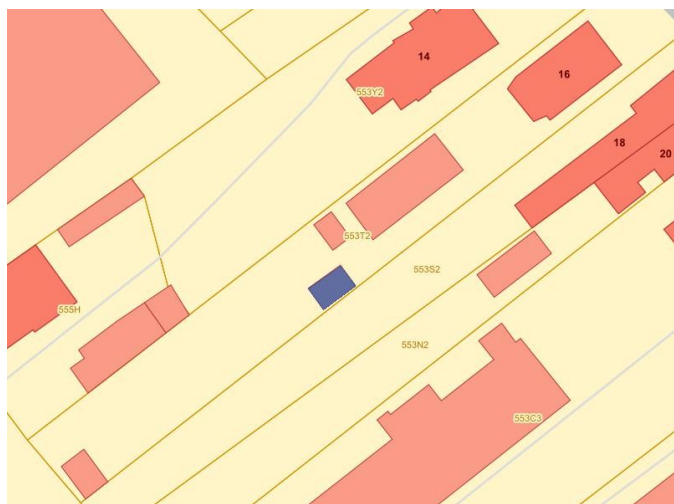
Zone 4: Tuinhuis

1 Asbestmateriaal

Beschrijving	Type	Actie
5. Bakeliet schakelaar en stopcontact	Asbestmateriaal	Zorgvuldig beheren

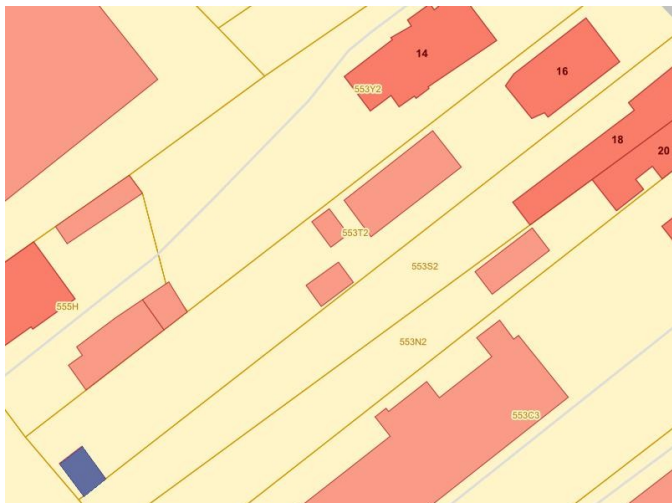
Zone 5: Berging

1 Asbestmateriaal
