Asbestinventarisatetest

Rechtstraat 98, 9080 Lochristi

Attestnummer : 20250308-000039.000

Uitgegeven op : 08.03.2025

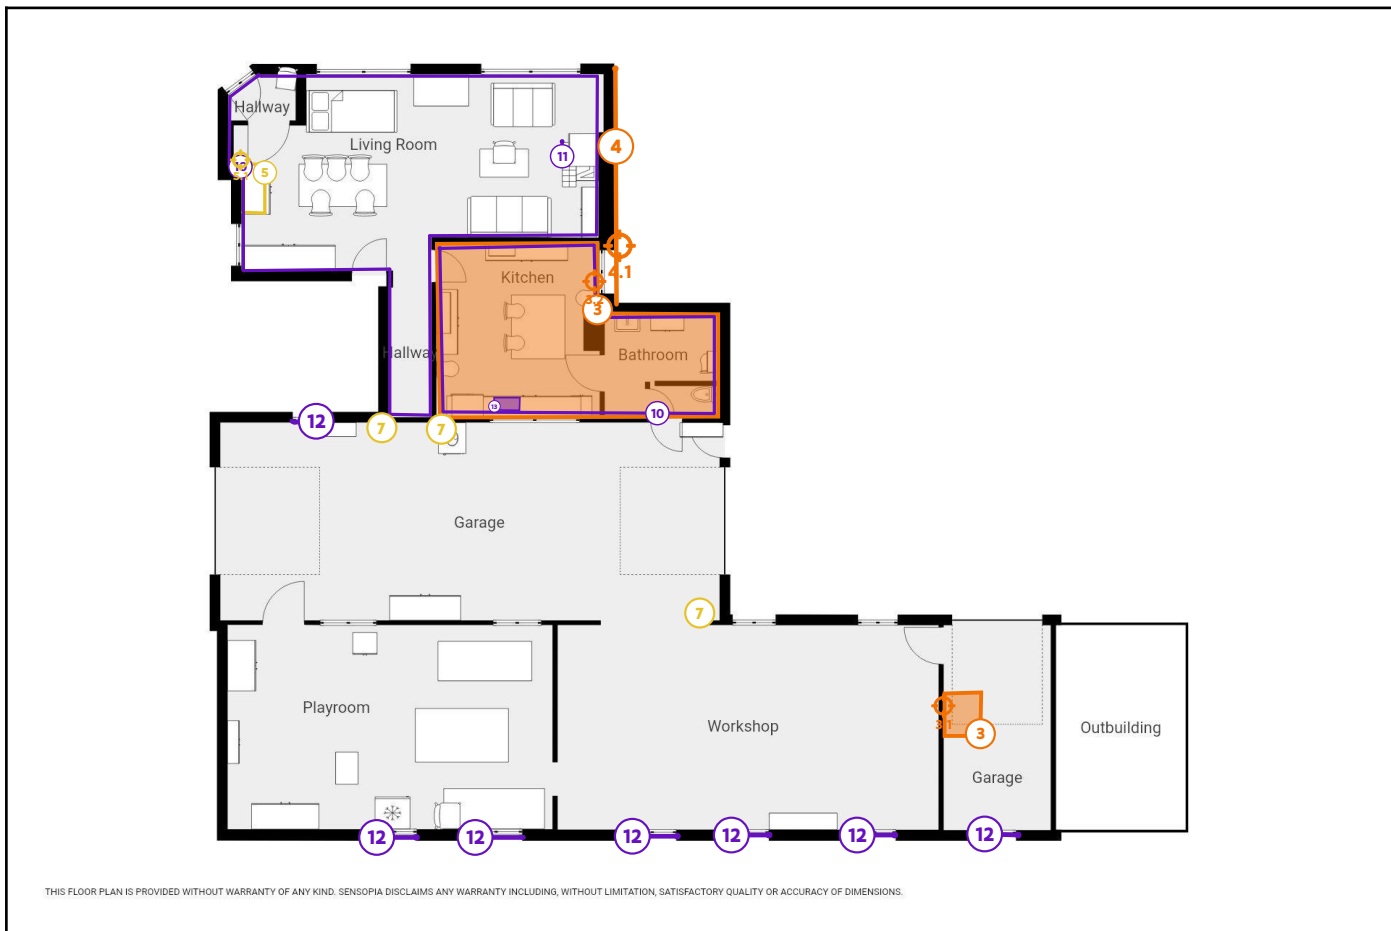
Plan 1.2: +0

Beschrijving	Type	Actie
3. Vinylvloer	Asbestmateriaal	Verwijderen
3.1 Code: mm03	Puntmonster	-
3.2 Code: mm07	Puntmonster	-
4. Gevellei	Asbestmateriaal	Verwijderen
4.1 Code: mm02	Puntmonster	-
5. sierplaat haard	Asbestmateriaal	Zorgvuldig beheren
5.1 Code: mm05	Puntmonster	-
7. Bakeliet schakelaar(s)	Asbestmateriaal	Zorgvuldig beheren

10. Voorzet wanden	Advies	-
11. Kachelkoord	Advies	-
12. mastiek ramen	Advies	-
13. wasbak (coating)	Advies	-

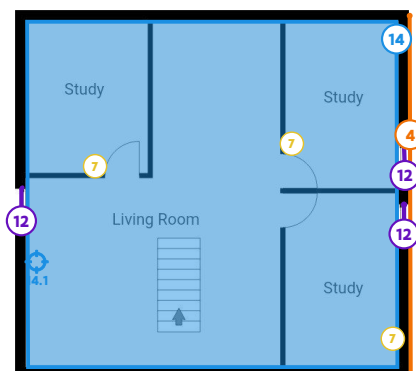
Plan 1.4: +1

Beschrijving	Type	Actie
4. Gevellei	Asbestmateriaal	Verwijderen
7. Bakeliet schakelaar(s)	Asbestmateriaal	Zorgvuldig beheren
12. mastiek ramen	Advies	-
14. vloerzeil boven	Geen asbest	-
14.1 Code: mm06	Puntmonster	-

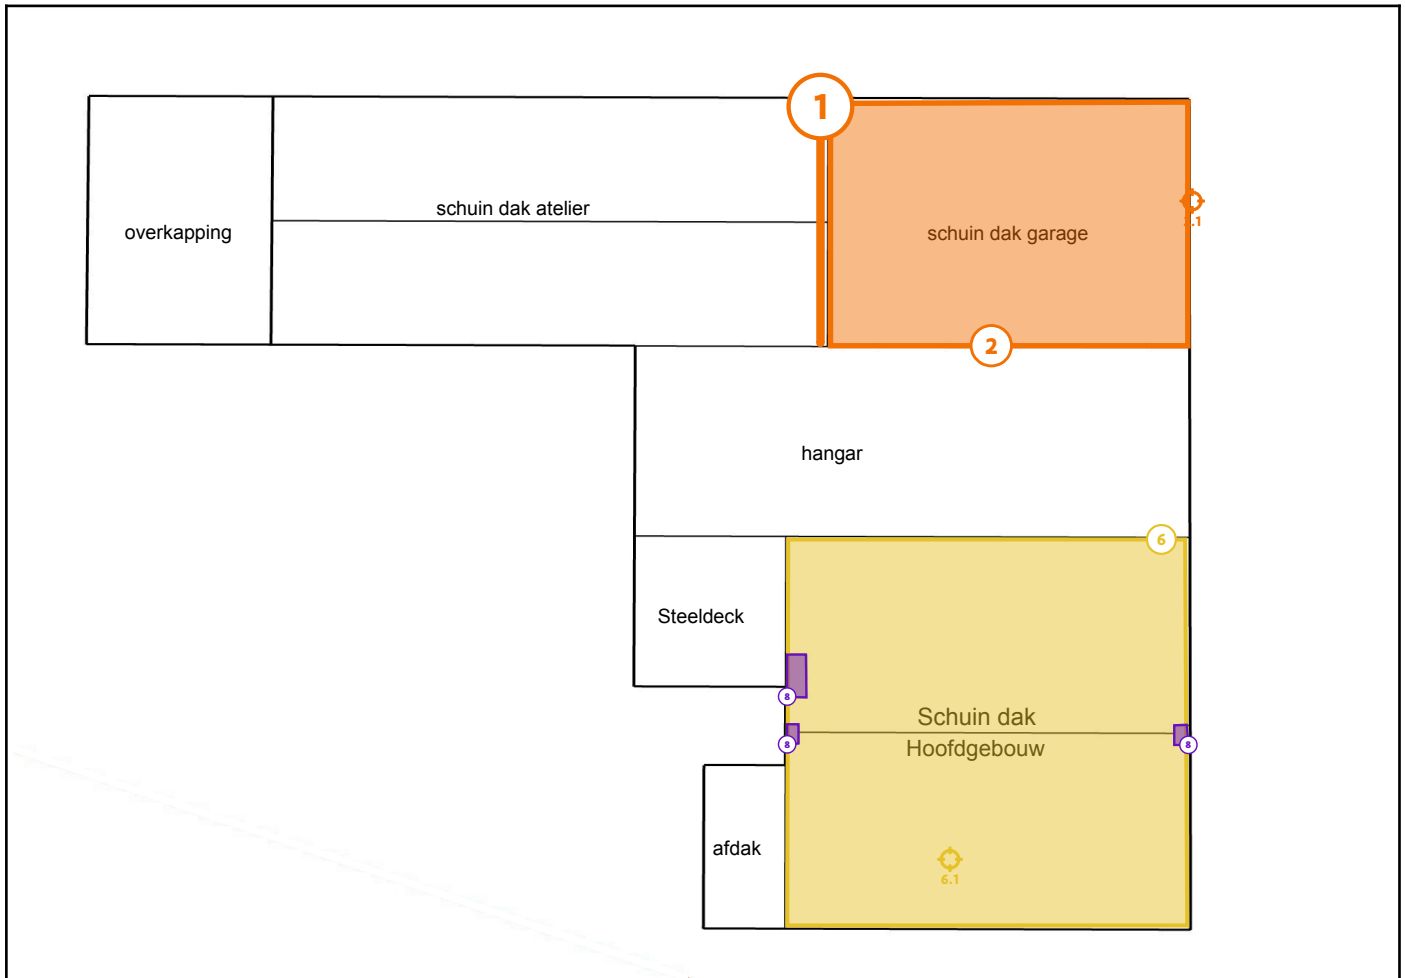
Plan 1.5: Dak

Beschrijving	Type	Actie
1. puntgevel bijgebouw	Asbestmateriaal	Verwijderen
2. golfplaten garage	Asbestmateriaal	Verwijderen
2.1 Code: mm01	Puntmonster	-
6. Onderdak type menuiserie	Asbestmateriaal	Zorgvuldig beheren
6.1 Code: mm04	Puntmonster	-
8. schoorsteen	Beperking	-
