Asbestinventarisatetest

Parklaan 87, 2650 Edegem

Attestnummer : 20240327-000312.000

Niet-asbestveilig

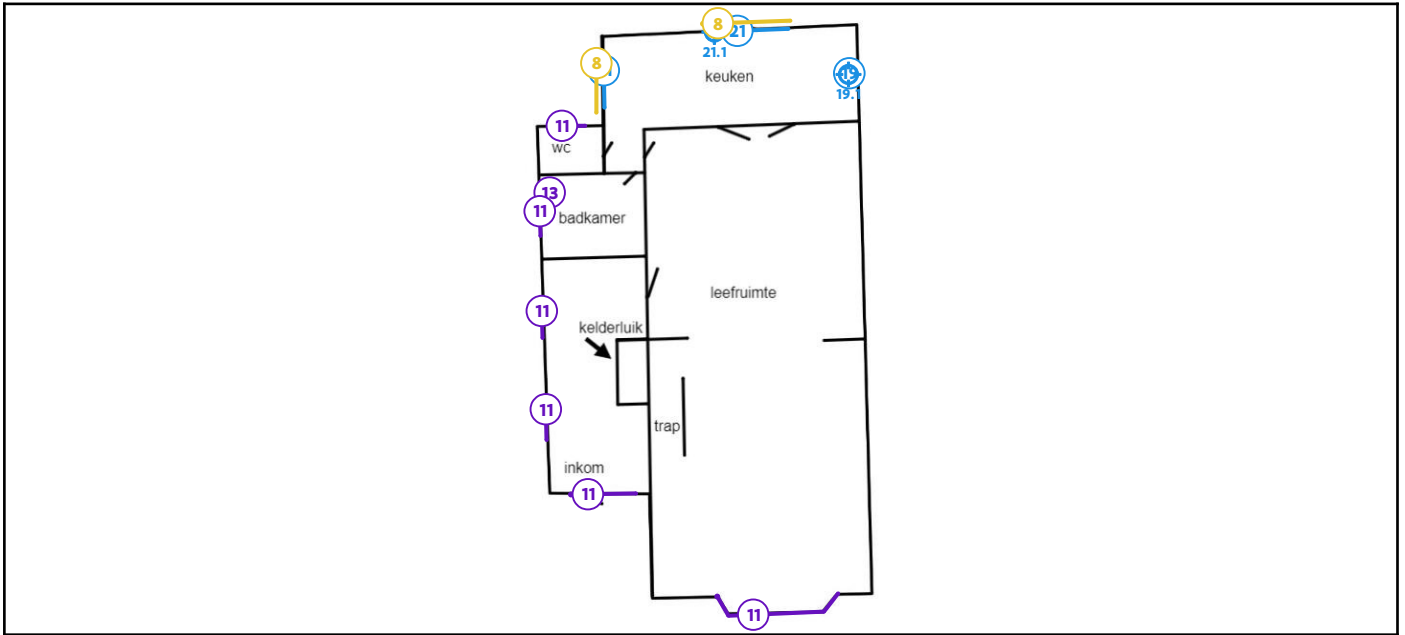
Plan 1.2: Gelijkvloers varia

Beschrijving	Type	Actie
8. Vensterbanken	Asbestmateriaal	Zorgvuldig beheren
11. Mastiek gecontroleerd	Advies	-
13. Cv ketel vaillant	Advies	-
19. Ontdreuningsplaat wasbak	Geen asbest	-
19.1 Code: 2	Puntmonster	-
21. Mastiek ramen achteraan	Geen asbest	-
21.1 Code: 6	Puntmonster	-

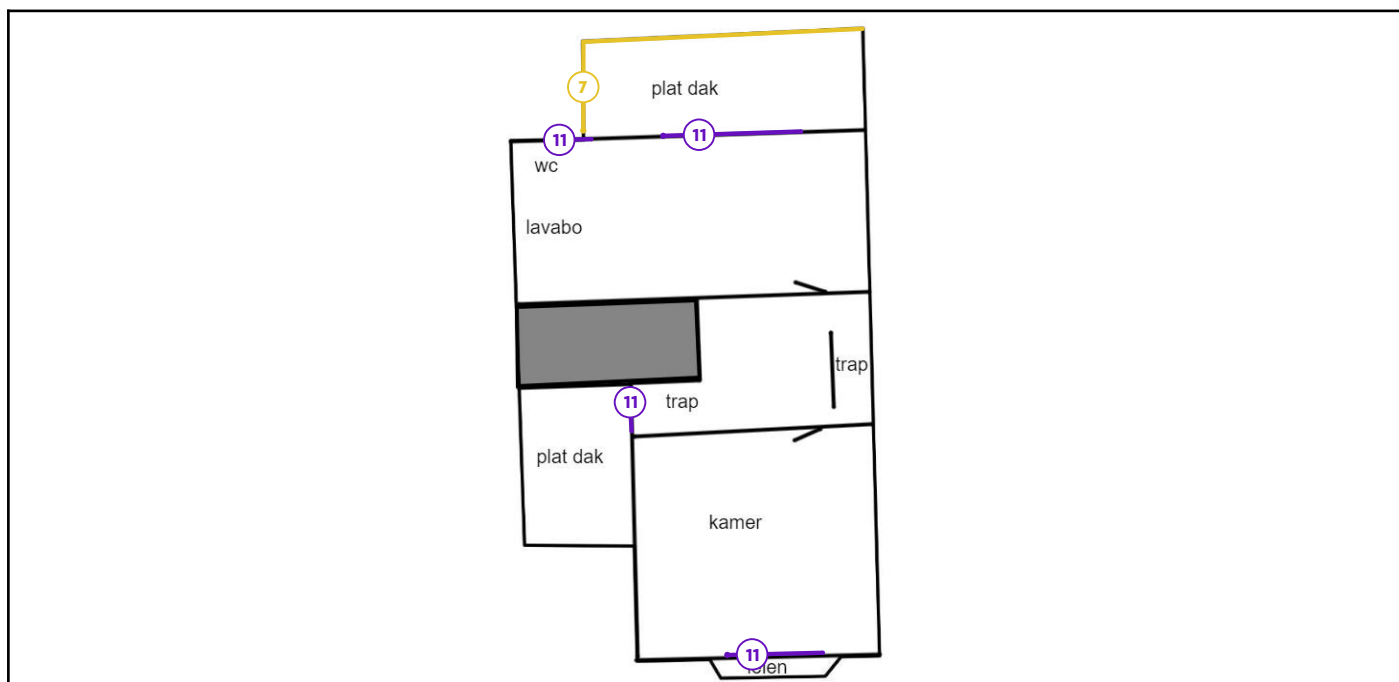
Plan 1.5: Verdieping varia

Beschrijving	Type	Actie
7. Dekstenen	Asbestmateriaal	Zorgvuldig beheren
11. Mastiek gecontroleerd	Advies	-

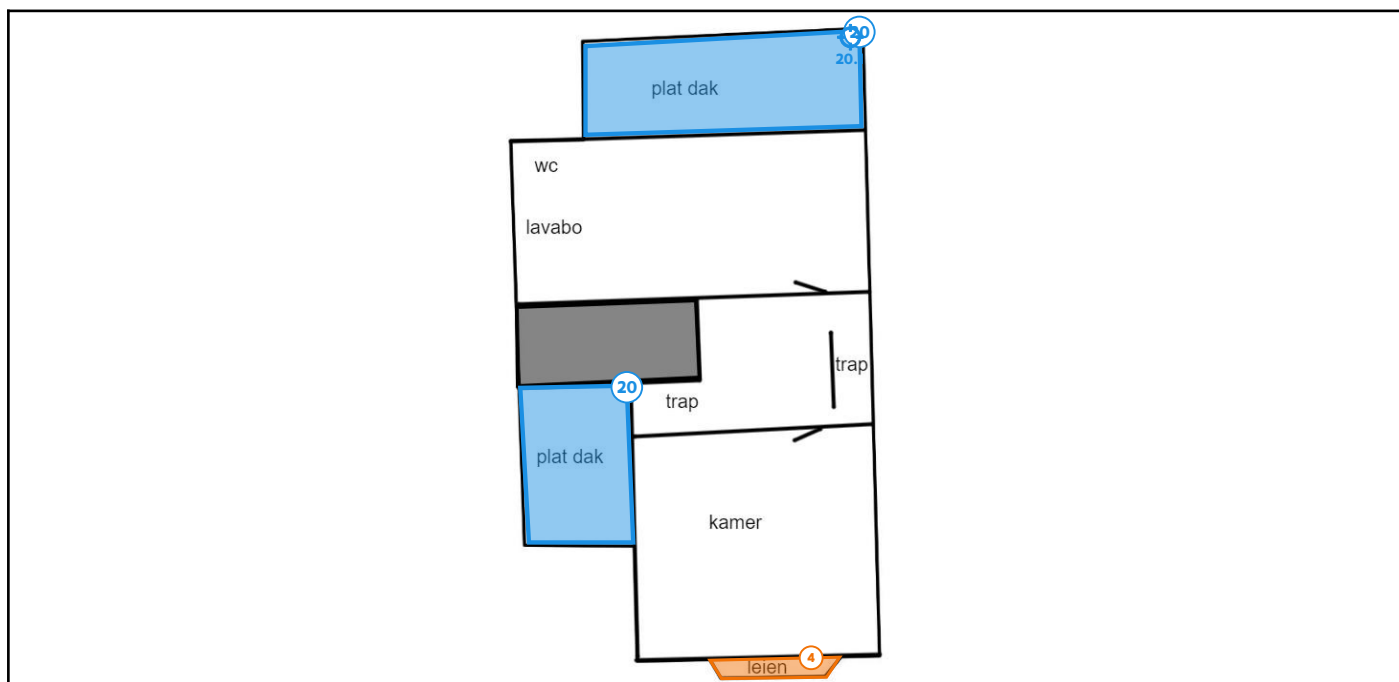
Plan 1.6: Verdieping daken

Beschrijving	Type	Actie
4. Leien op dak kapel vooraan woning	Asbestmateriaal	Verwijderen
20. Roofing	Geen asbest	-
20.1 Code: 3	Puntmonster	-

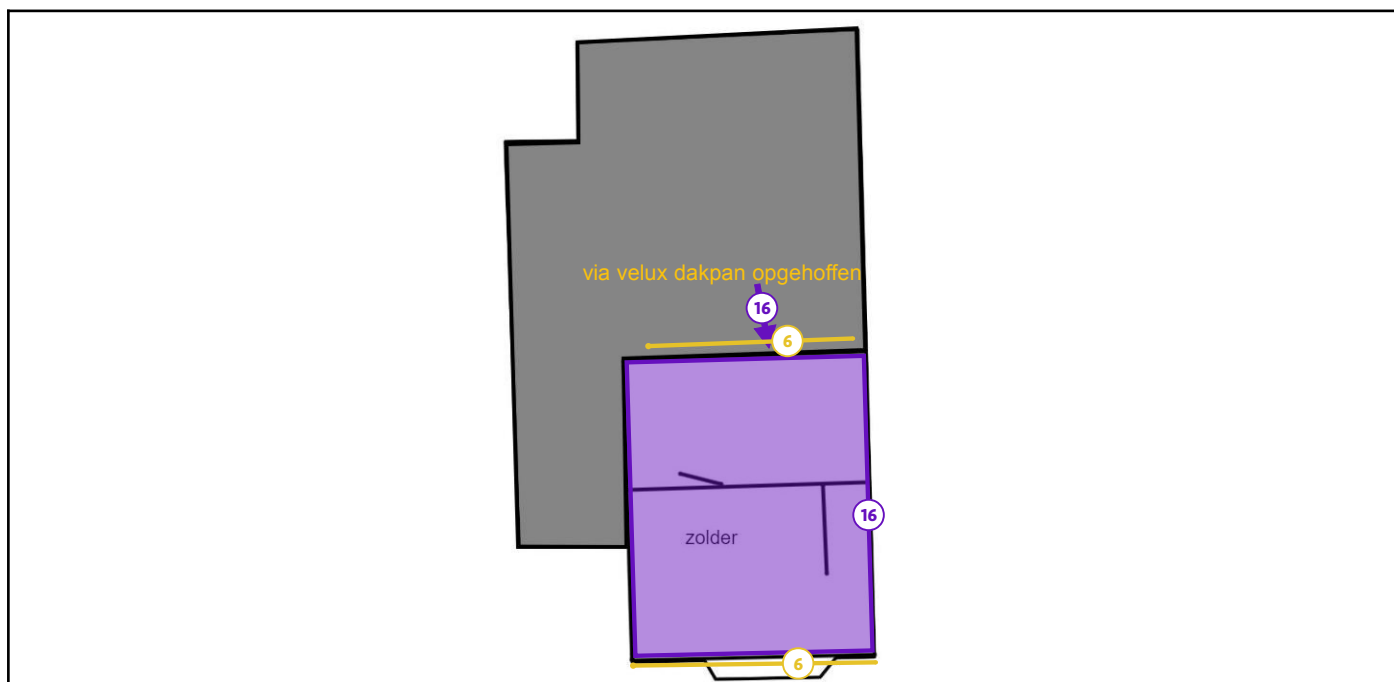
Plan 1.9: Zolder onderdak

Beschrijving	Type	Actie
6. Roofing dakgoten	Asbestmateriaal	Zorgvuldig beheren
16. Onderdak gecontroleerd	Advies	-

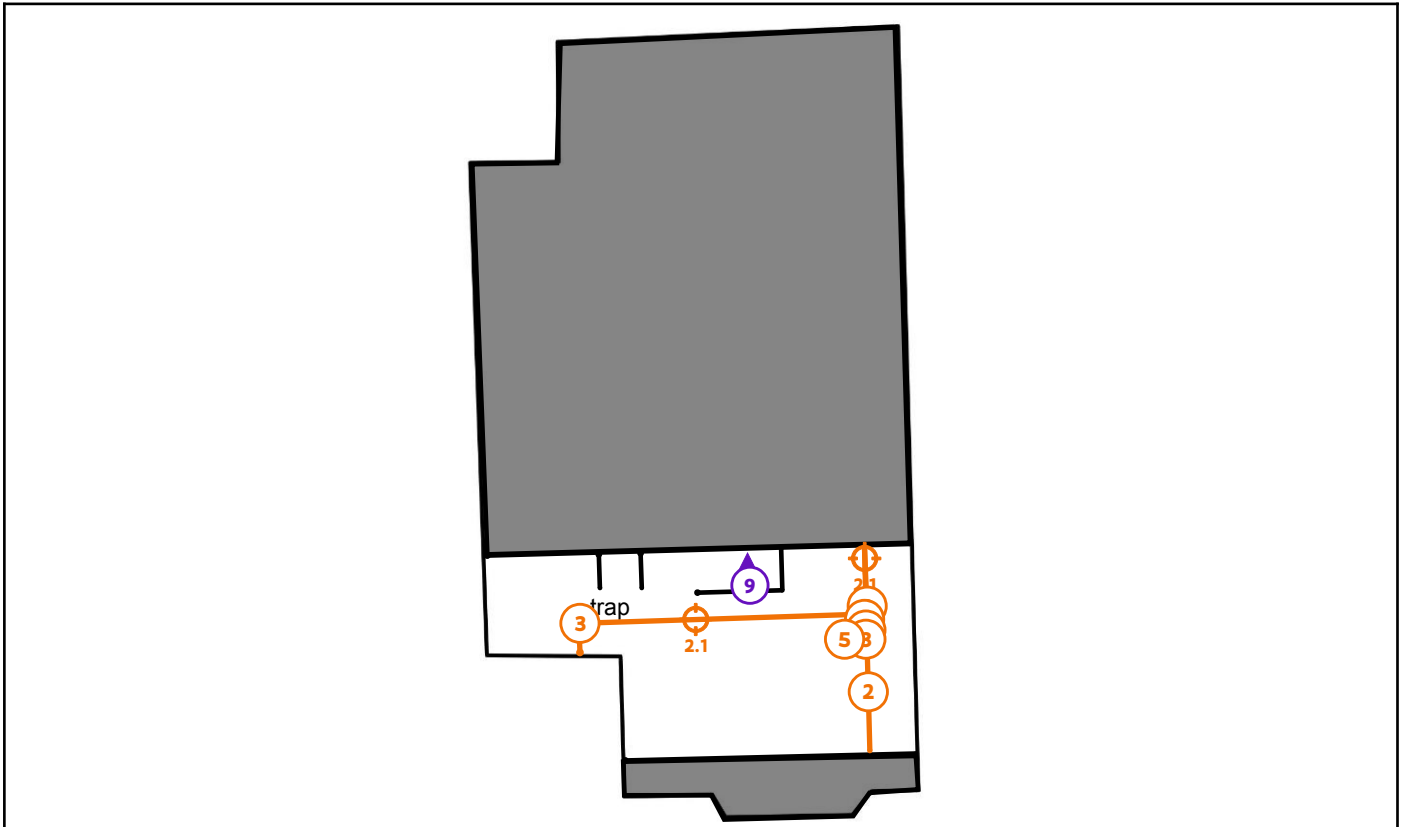
Plan 1.11: Kelder

Beschrijving	Type	Actie
2. Leidingisolatie kelder rechte stukken	Asbestmateriaal	Verwijderen
2.1 Code: 4	Mengmonster	-
3. Leidingisolatie kelder bochten	Asbestmateriaal	Verwijderen
5. Cv ketel chaffoteaux et Maury kelder	Asbestmateriaal	Verwijderen
9. Kruipkelder	Beperking	-

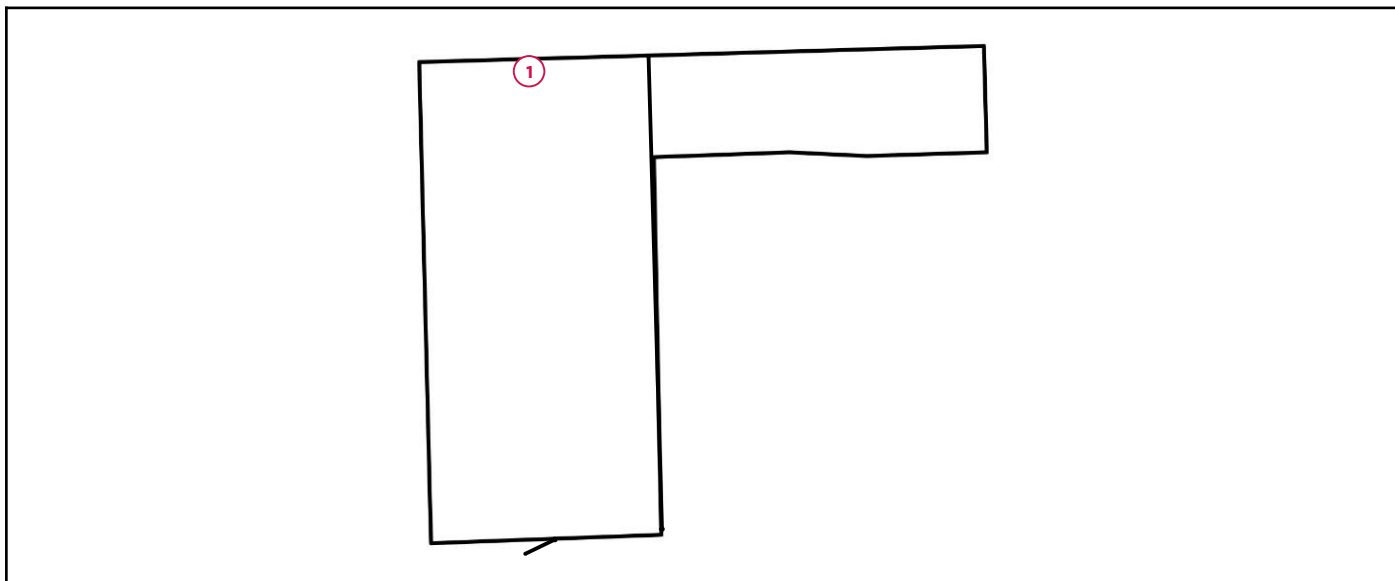
Plan 2.1: Bijgebouw

Beschrijving	Type	Actie
1. Mand met losse leien in bijgebouw	Asbestmateriaal	Dringend verwijderen
