Asbestinventarisatetest

Steenweg 44, 1730 Asse

Attestnummer : 20240626-000184.000

Uitgegeven op : 26.06.2024

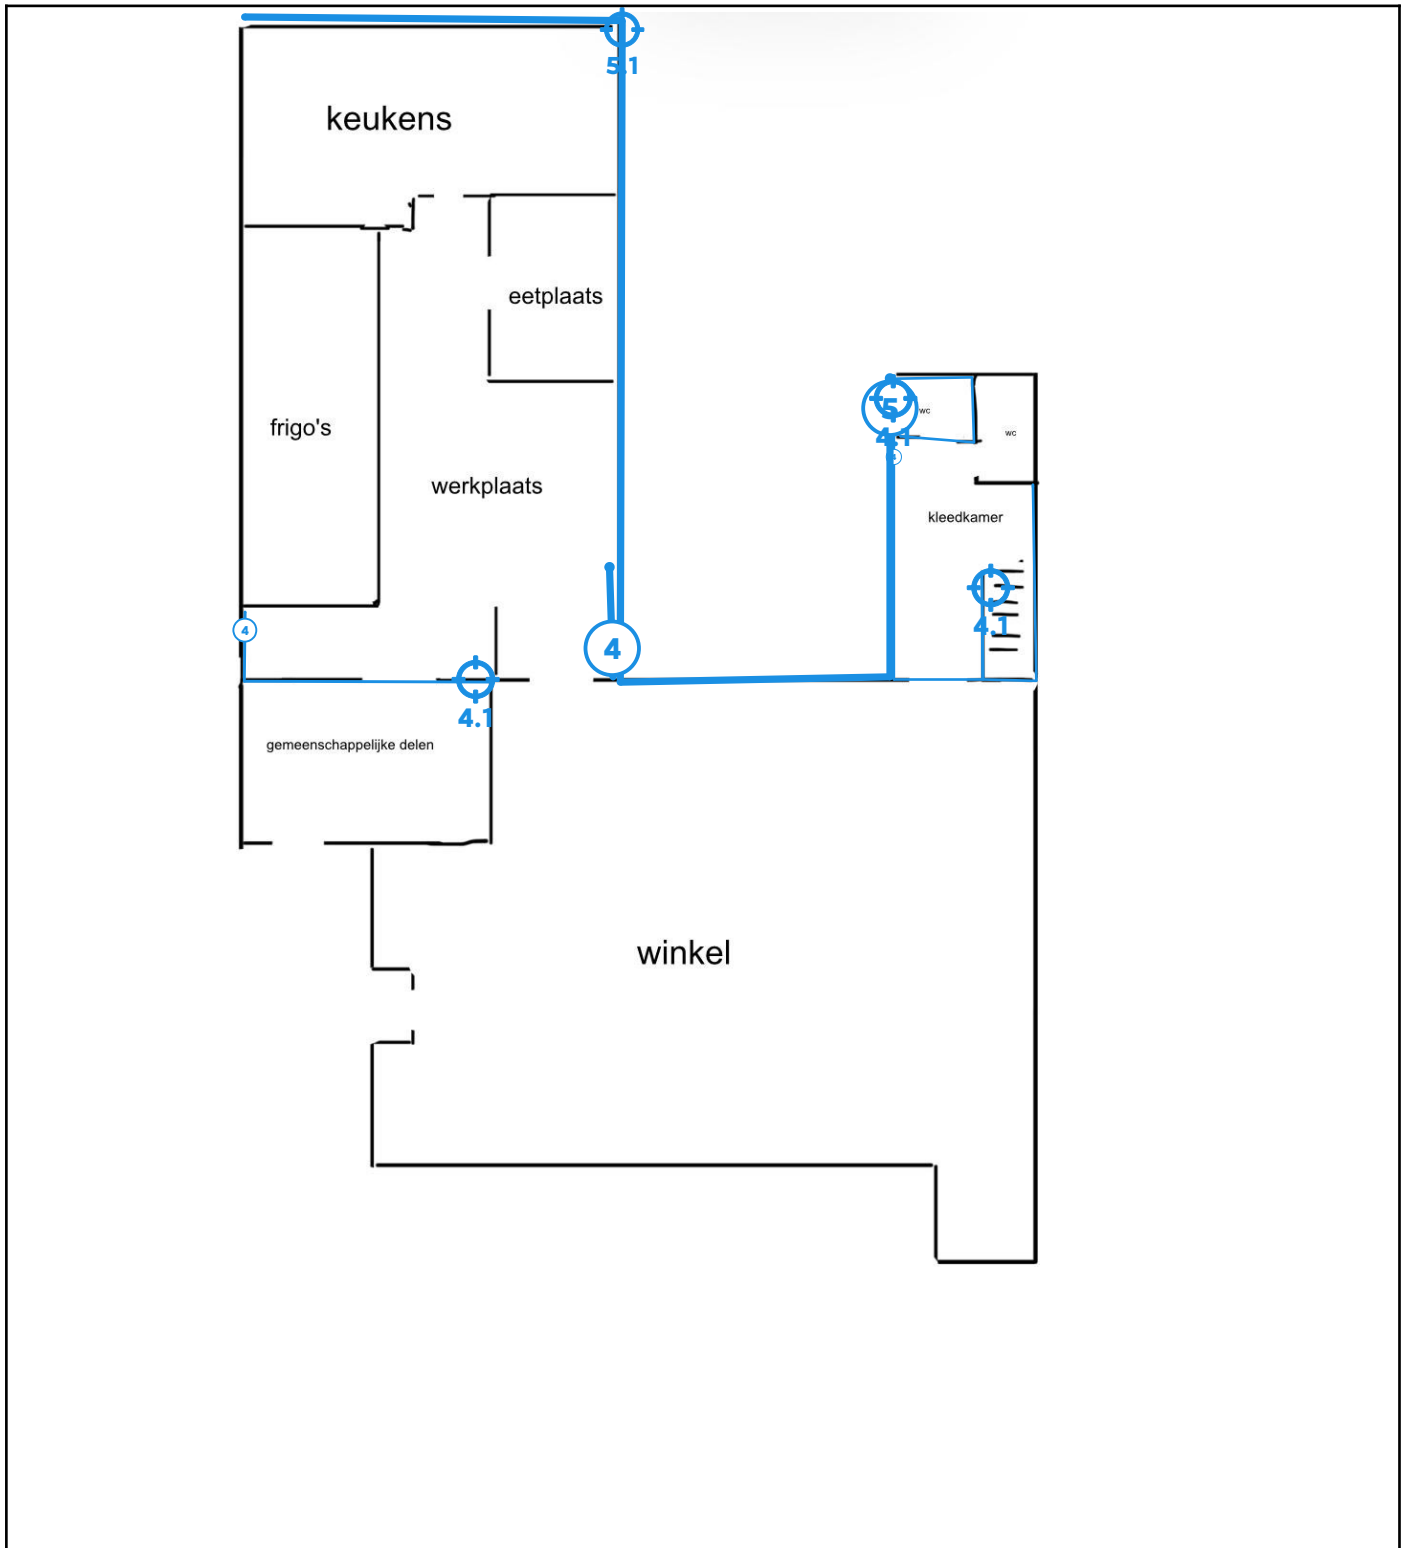
Plan 1.1: gelijksvloer

Beschrijving	Type	Actie
4. Pleisterwerk muren	Geen asbest	-

4.1 Code: 24125/02	Mengmonster	-
5. Crepi buitengevel	Geen asbest	-
5.1 Code: 24125/03	Puntmonster	-

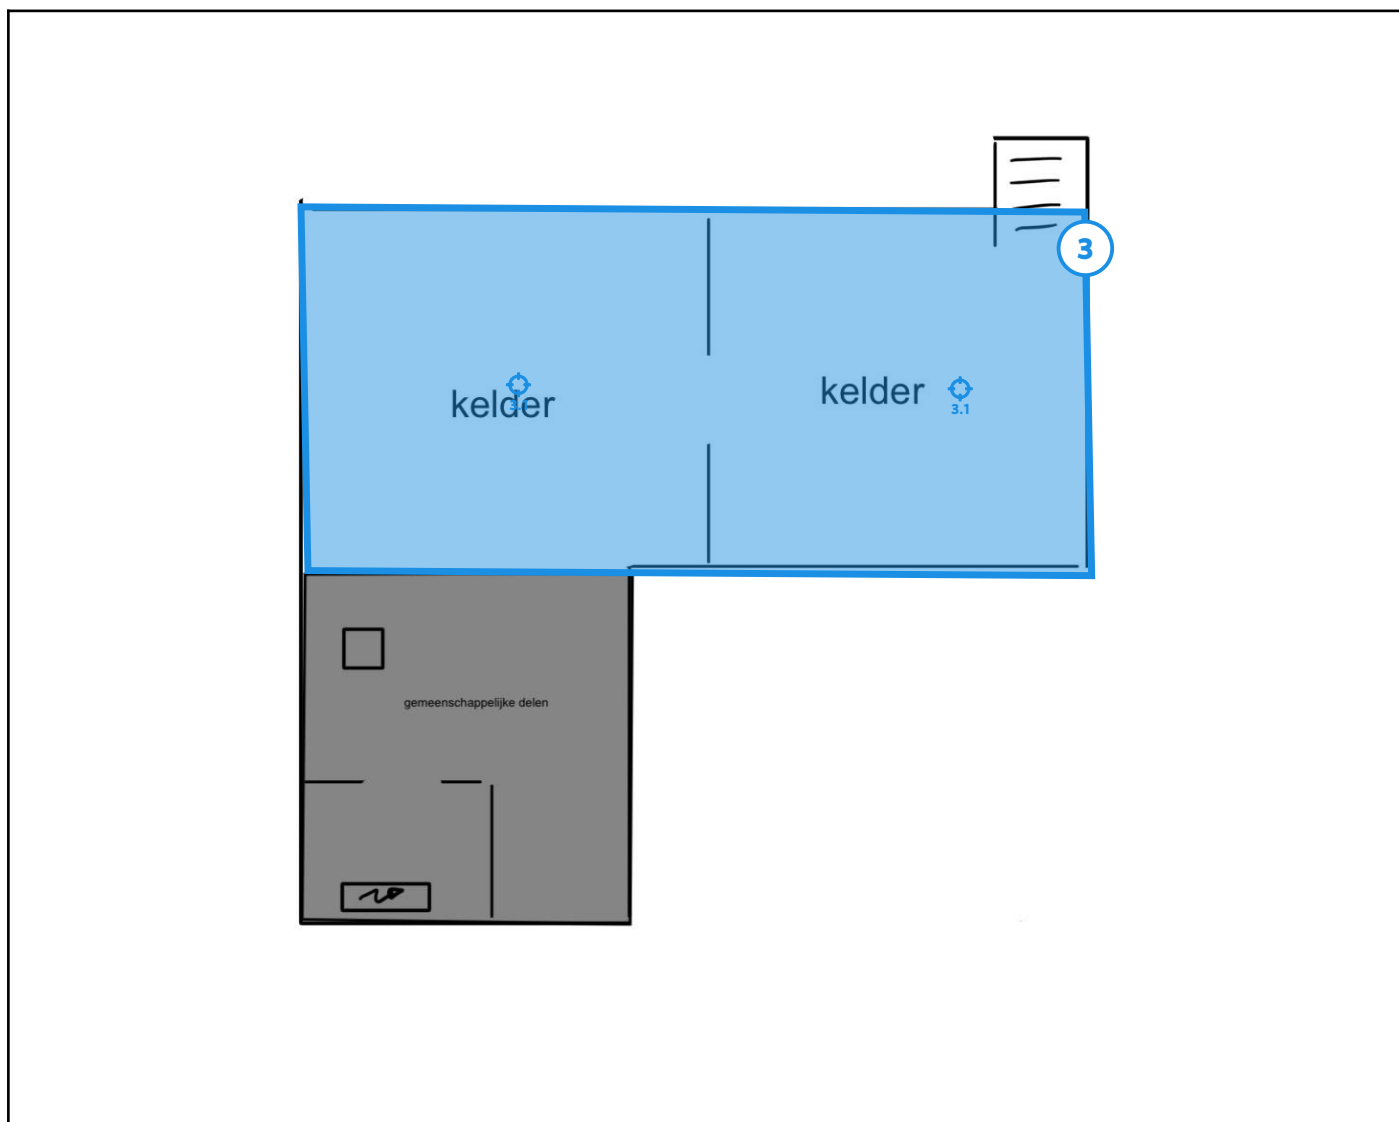
Plan 1.3: Kelders

Beschrijving	Type	Actie
3. Pleisterwerk plafonds	Geen asbest	-
3.1 Code: 24125/04	Mengmonster	-
