# Asbestinventarisatetest

Langemarkstraat 87, 8980 Zonnebeke

Attestnummer : 20230502-000536.000

Uitgegeven op : 02.05.2023

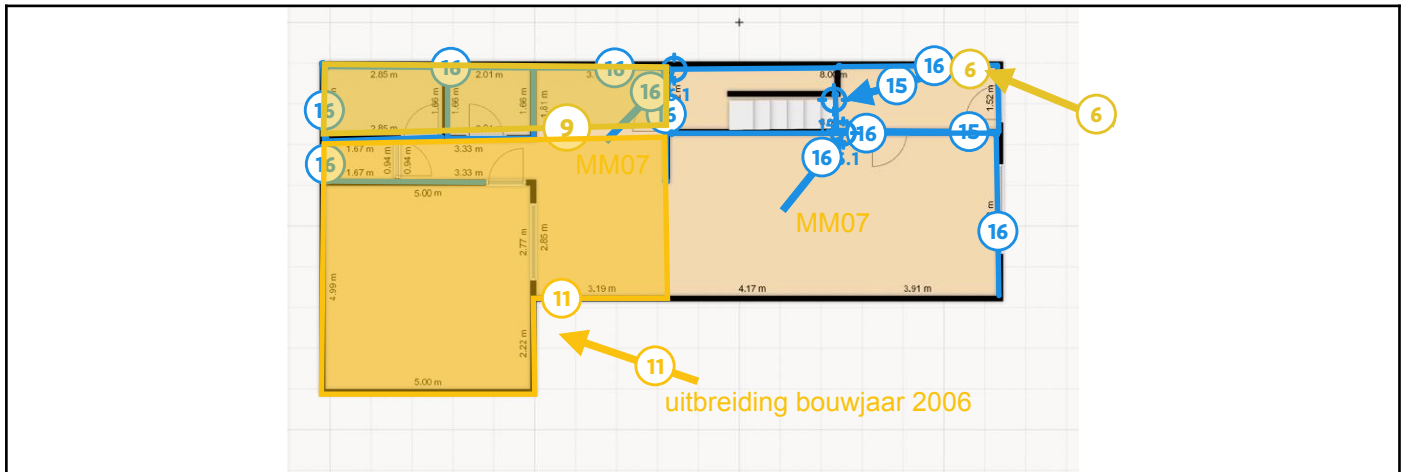
# Plan 1.1: grondplan gelijkvloers

Beschrijving	Type	Actie
6. boite elektriciteit bakeliet	Asbestmateriaal	Zorgvuldig beheren
9. onderdak	Asbestmateriaal	Zorgvuldig beheren
11. uibreiding woning	Uitsluiting	-
15. lijmlaag steenstrips	Geen asbest	-
15.1 Code: MM06	Puntmonster	-
16. pleisterwerk wanden gelijkvloers	Geen asbest	-
16.1 Code: MM07	Mengmonster	-

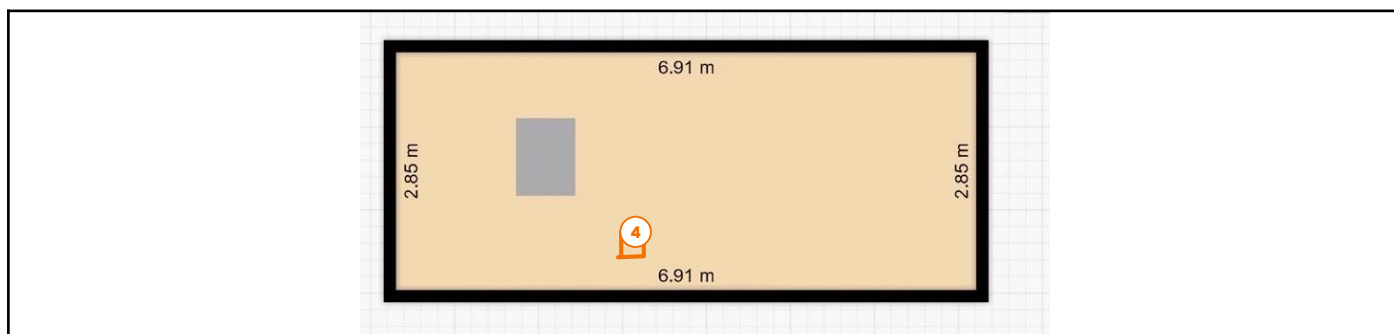
## Plan 1.2: grondplan zolderverdieping boven gelijkvloers

Beschrijving	Type	Actie
4. mastiek dakvenster	Asbestmateriaal	<a href="#">Verwijderen</a>

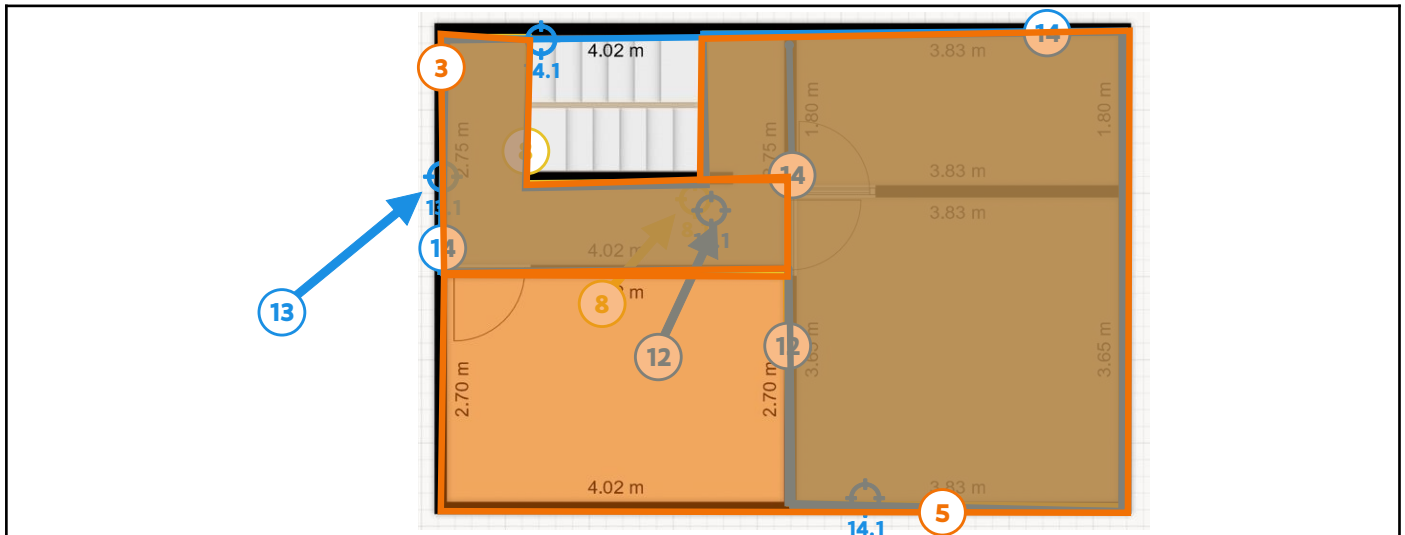
## Plan 1.3: grondplan 1ste verdieping

Beschrijving	Type	Actie
3. plafondtegels overloop	Asbestmateriaal	Verwijderen
5. plafond slaapkamers	Asbestmateriaal	Verwijderen
8. vloerzeil	Asbestmateriaal	Zorgvuldig beheren
8.1 Code: MM02	Puntmonster	-
12. lijmlaag onder vloerzeil	Geen asbest	-
12.1 Code: MM03	Puntmonster	-
13. Mastiek	Geen asbest	-
13.1 Code: MM04	Puntmonster	-
14. pleisterwerk wanden 1ste verdieping	Geen asbest	-
14.1 Code: MM05	Mengmonster	-

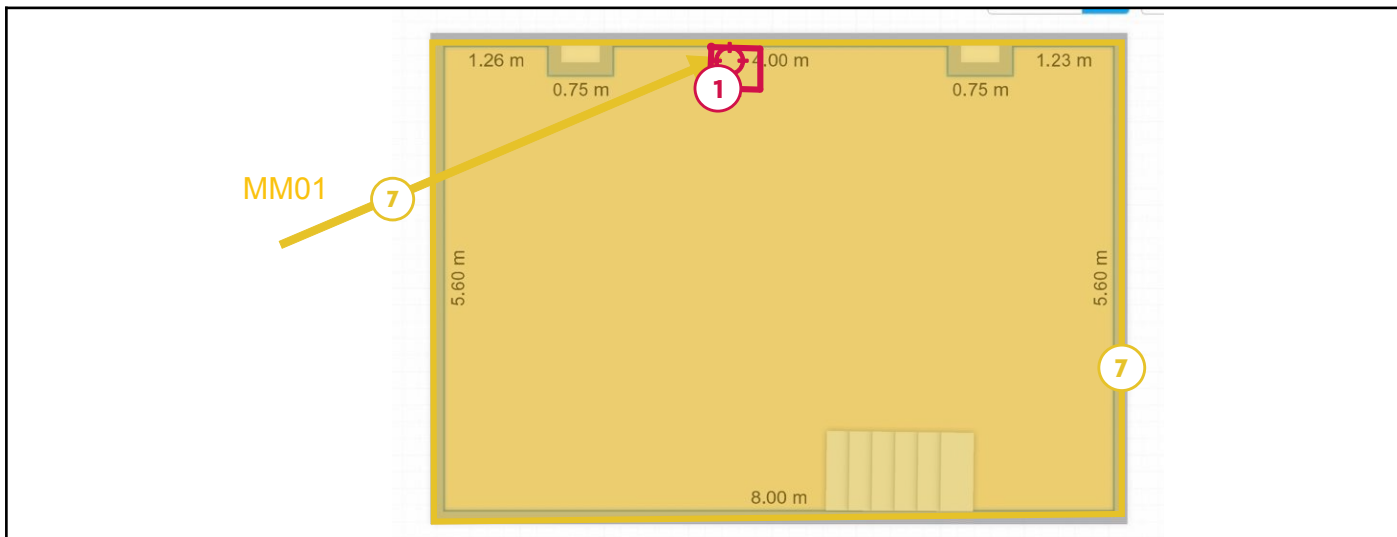
## Plan 1.4: zolderverdieping boven 2de verdieping

Beschrijving	Type	Actie
1. mastiek in gedemonteerd zolderraam	Asbestmateriaal	Dringend verwijderen
2. onderdak	Asbestmateriaal	Dringend verwijderen
2.1 Code: MM01	Puntmonster	-
7. onderdak	Asbestmateriaal	Zorgvuldig beheren

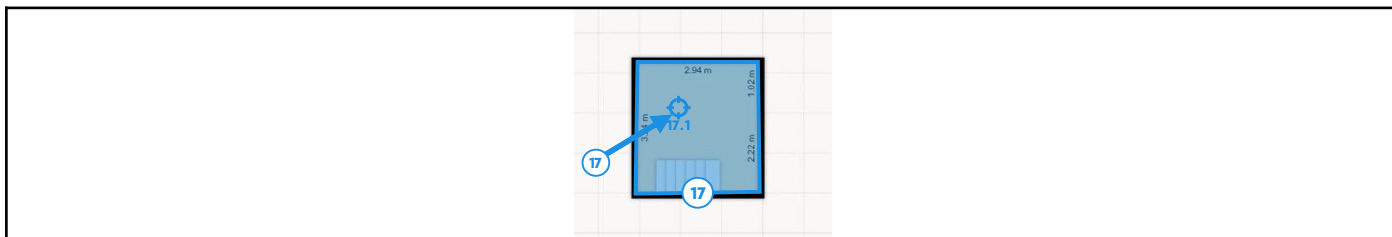
## Plan 1.5: grondplan kelderverdieping

Beschrijving	Type	Actie
17. pleisterwerk plafond kelder	Geen asbest	-
17.1 Code: MM08	Puntmonster	-

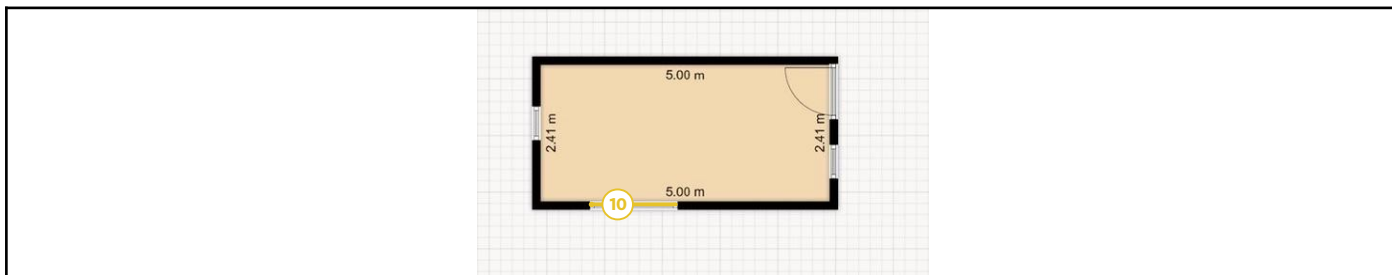
## Plan 2.1: grondplan tuinhuis

Beschrijving	Type	Actie
10. mastiek raam tuinhuis	Asbestmateriaal	Zorgvuldig beheren

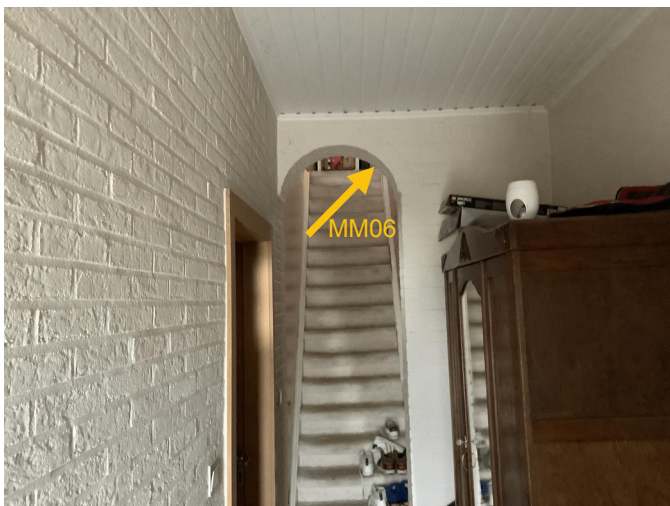
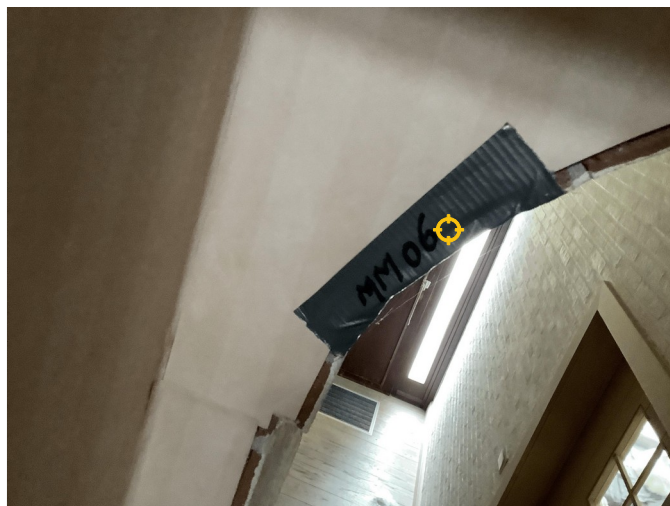
Beschrijving	pleisterwerk wanden 1ste verdieping
Omgeving	Binnen
Primaire drager	Binnenwand
Bindmiddel van materiaal	Gips - kalk

<b>Gebondenheid op basis van bindmiddel</b>	Niet-hechtgebonden
<b>Hoeveelheid (oppervlakte - dikte - aantal)</b>	• 62,00 m <sup>2</sup> - 0,01 cm - 1 stuk
<b>Totaal volume</b>	0,006 m <sup>3</sup>
<b>Identificatiemethode</b>	Vaststelling met monstername
<b>Destructieve handeling voor identificatie</b>	Nee
