# Asbestinventarisatetest

Aaishove 1, 8301 Knokke-Heist

Attestnummer : **20260706-000251.000**

## Zone 1: Hoofdgebouw

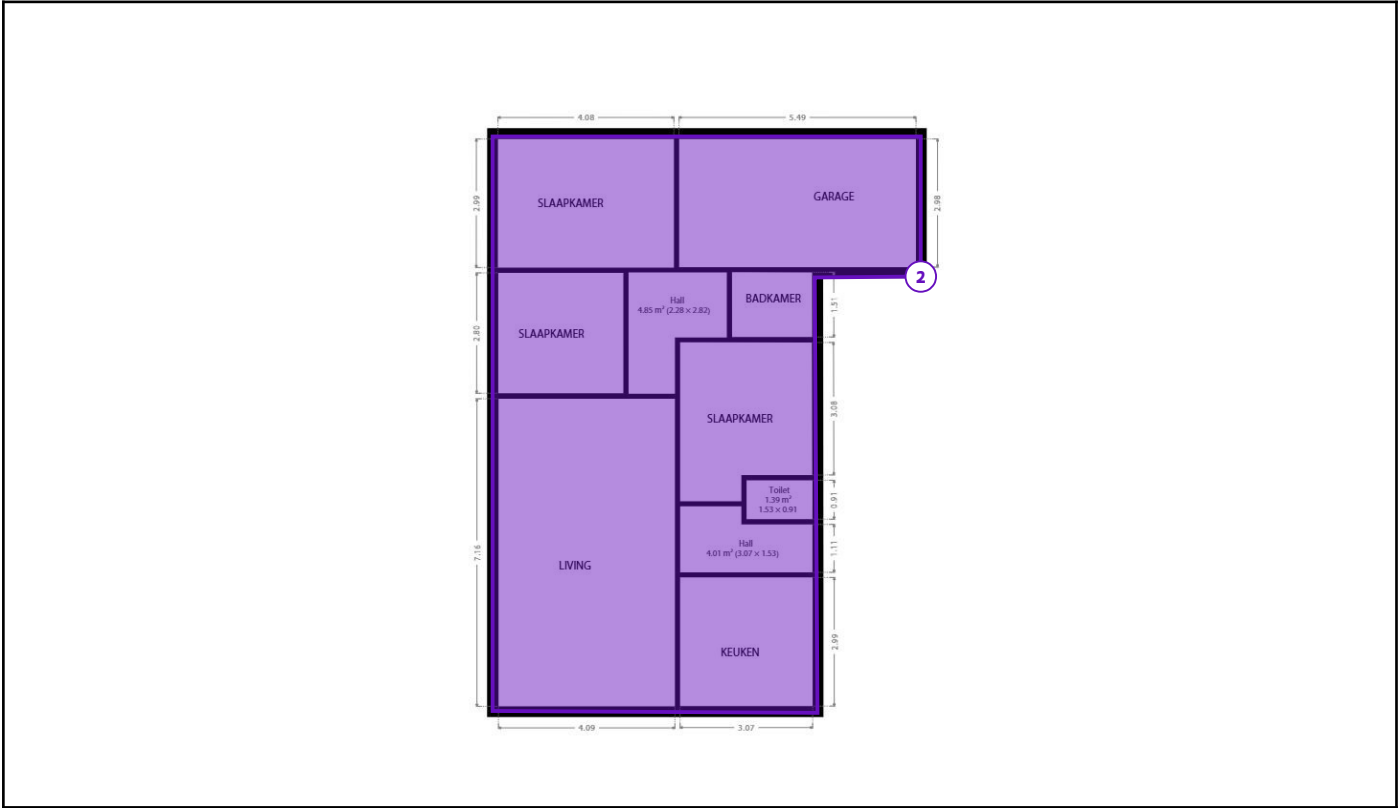
# Plan 1.1: VLOERPLAN

| Beschrijving | Type | Actie |
|---|---|---|
| 2. Vloerafwerking | Advies | - |

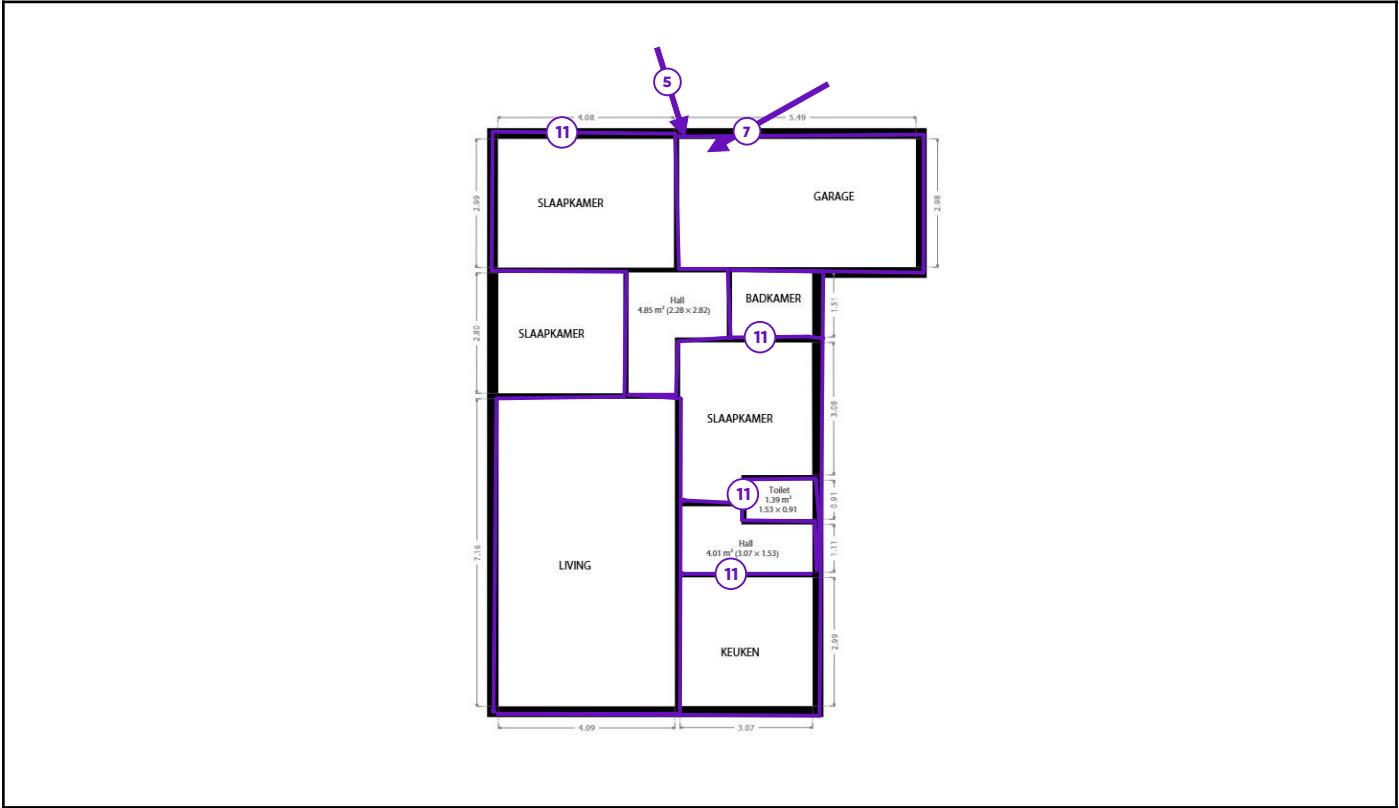
# Plan 1.2: MUURPLAN

| Beschrijving | Type | Actie |
|---|---|---|
| 11. Geen muurpleister aanwezig | Overige ruimte of materiaal | - |

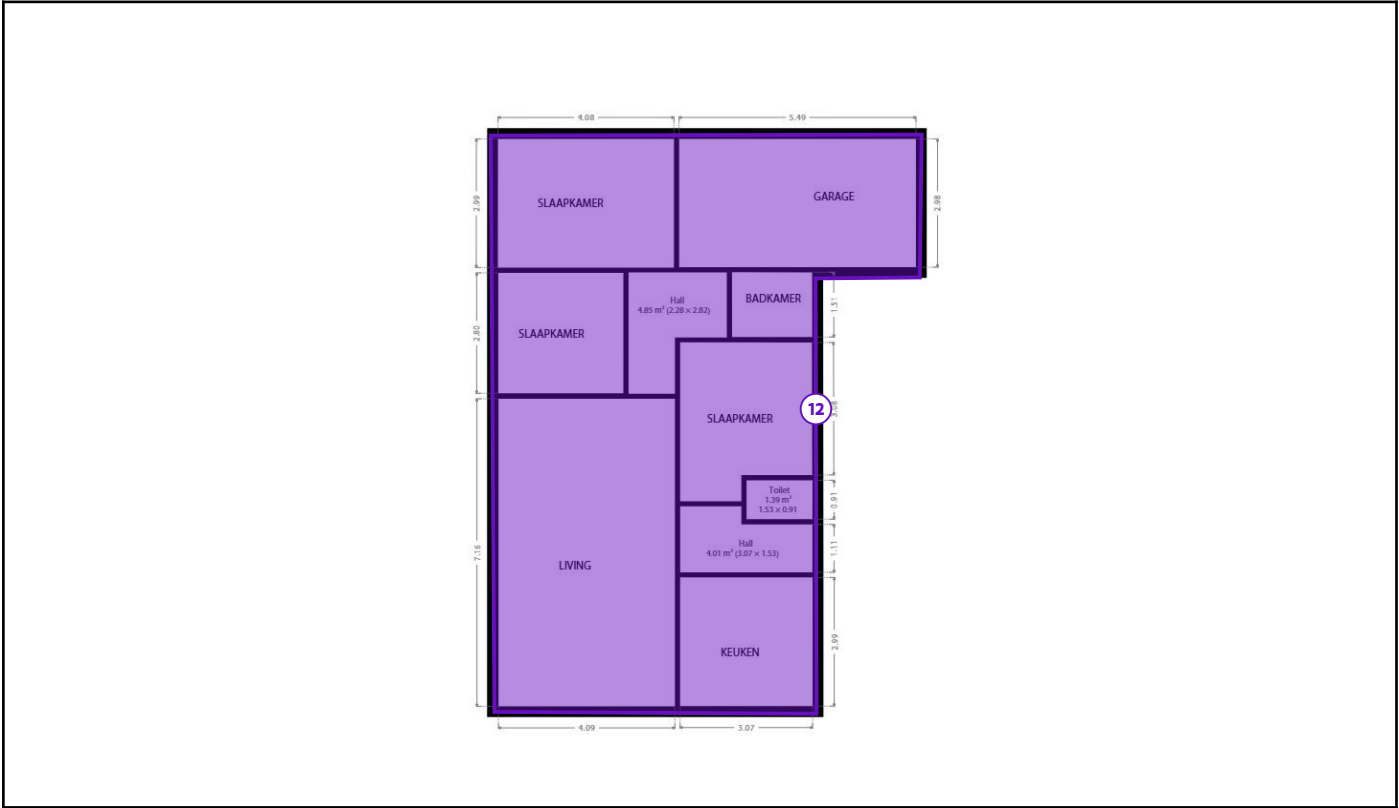
# Plan 1.3: PLAFONDPLAN

| Beschrijving | Type | Actie |
|---|---|---|
| 12. geen plafondpleister aanwezig | Overige ruimte of materiaal | - |

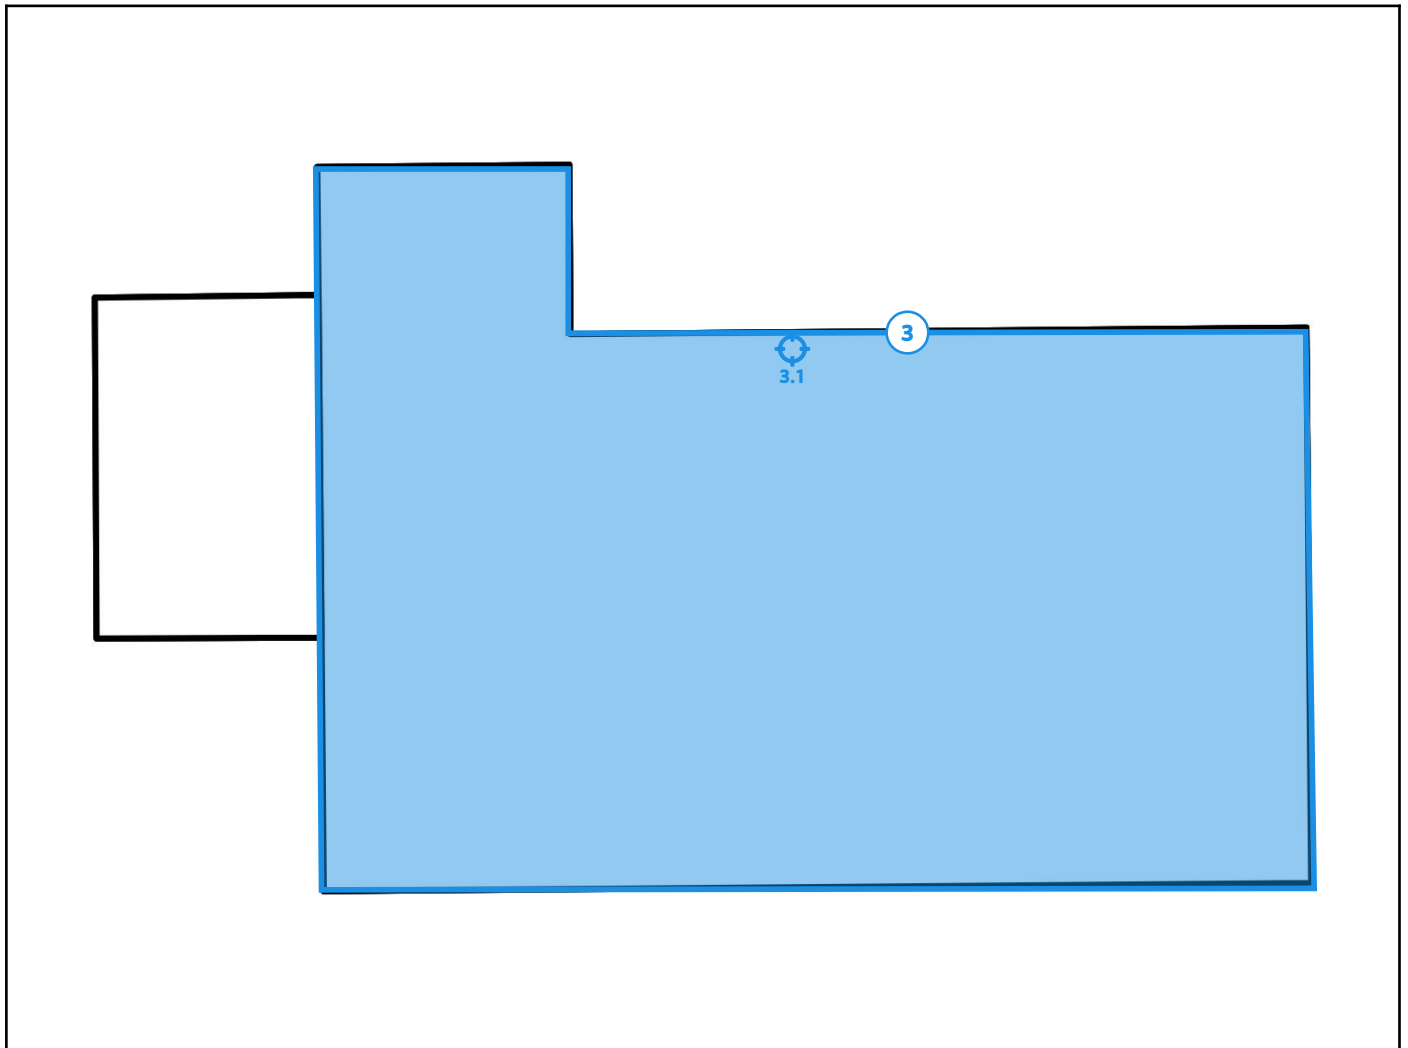
## Plan 1.4: bovenaanzicht constructie

| Beschrijving | Type | Actie |
|---|---|---|
| 3.1 Code: AAISPBIT | Puntmonster | - |
