# Asbestinventarisatetest

Kroonveldlaan 19, 9200 Dendermonde

Attestnummer : 20251128-000352.000

Uitgegeven op : 28.11.2025

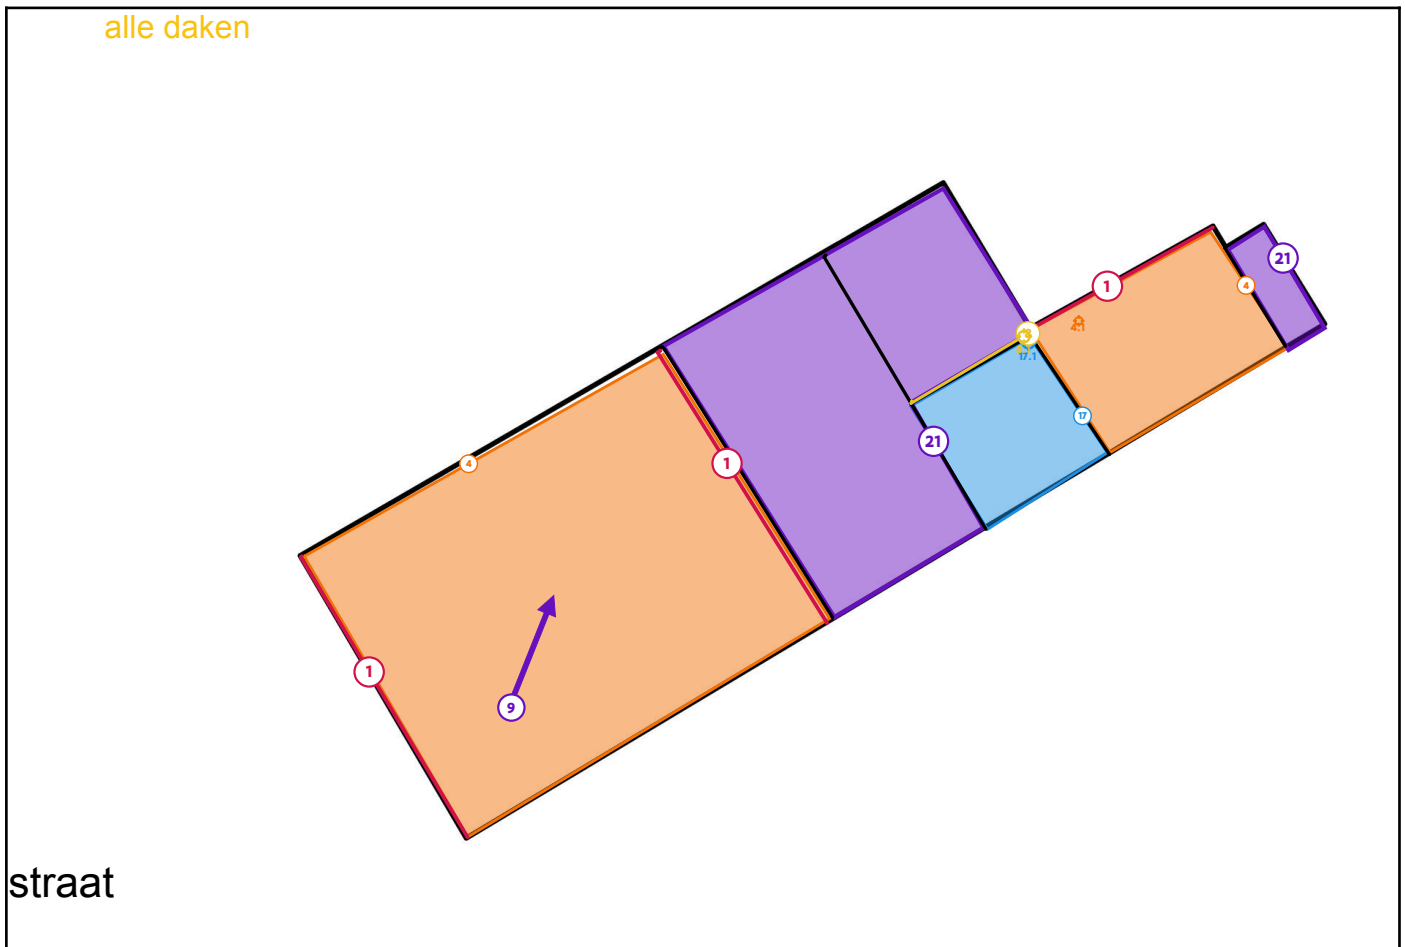
# Plan 1.1: Dak

Beschrijving	Type	Actie
1. 401 slib in dakgoot, afkomstig van asbestdak	Asbestmateriaal	Dringend verwijderen
4. 103 leien	Asbestmateriaal	Verwijderen
4.1 Code: Lei	Puntmonster	-
8. 104 deksteen in asbestcement	Asbestmateriaal	Zorgvuldig beheren
8.1 Code: D1	Puntmonster	-
9. 301 niet toegankelijke schouwen	Beperking	-
17. 011 roofing plat dak	Geen asbest	-
17.1 Code: D0.1	Puntmonster	-

21. 213 bitumen, rubber of gelijkaardige dakbedekking	Overige ruimte of materiaal	-
22. 215 onderdak	Overige ruimte of materiaal	-

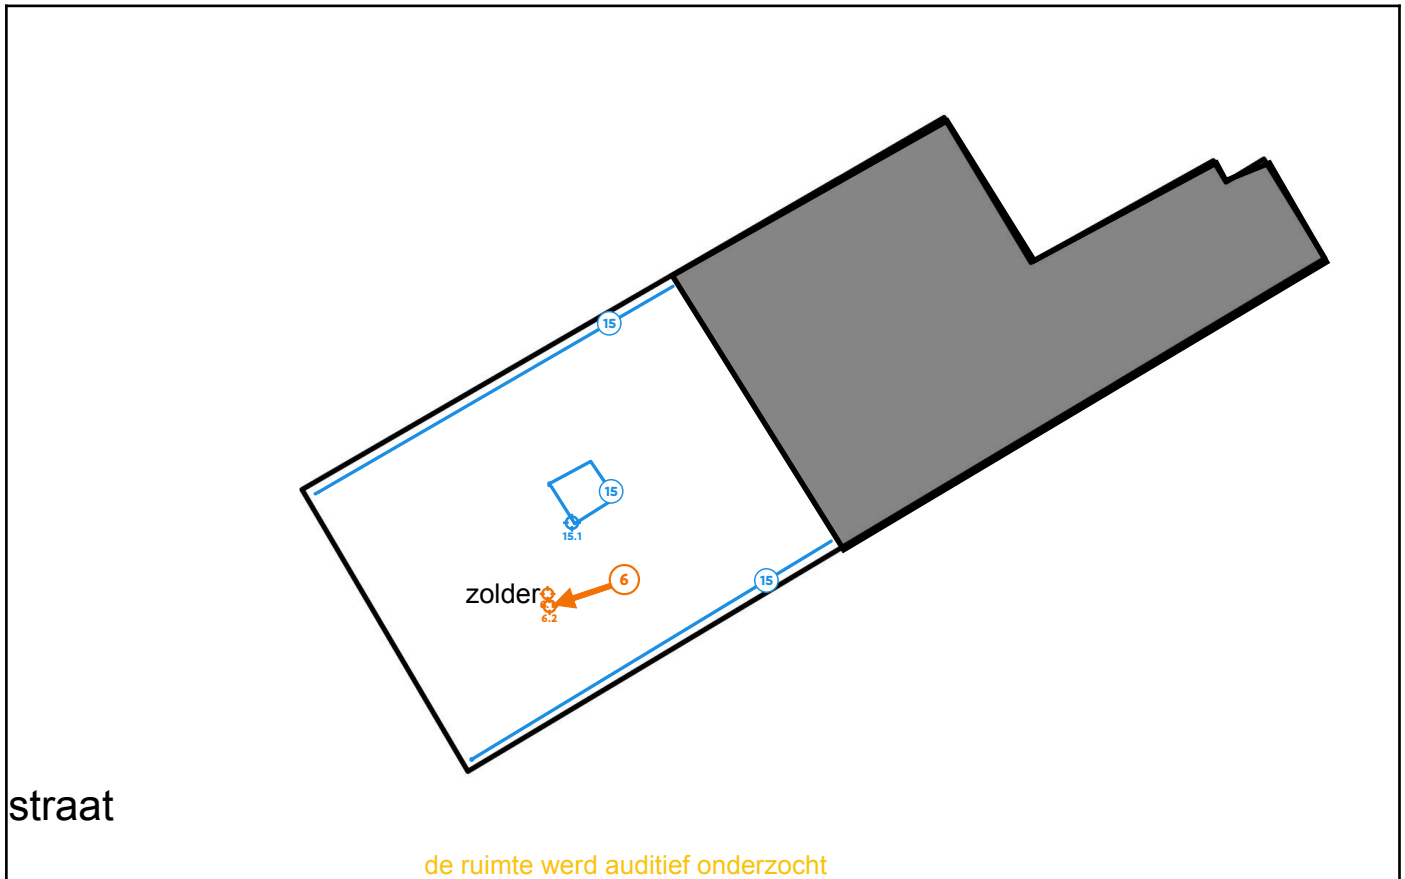
## Plan 1.2: Zolder

Beschrijving	Type	Actie
6. 015 vloerbedekking	Asbestmateriaal	<a href="#">Verwijderen</a>
6.1 Code: V0.3	Puntmonster	-
6.2 Code: V1.3	Puntmonster	-
11. auditief onderzoek	Advies	-
15. 016 cementering	Geen asbest	-
15.1 Code: C0.2	Mengmonster	-

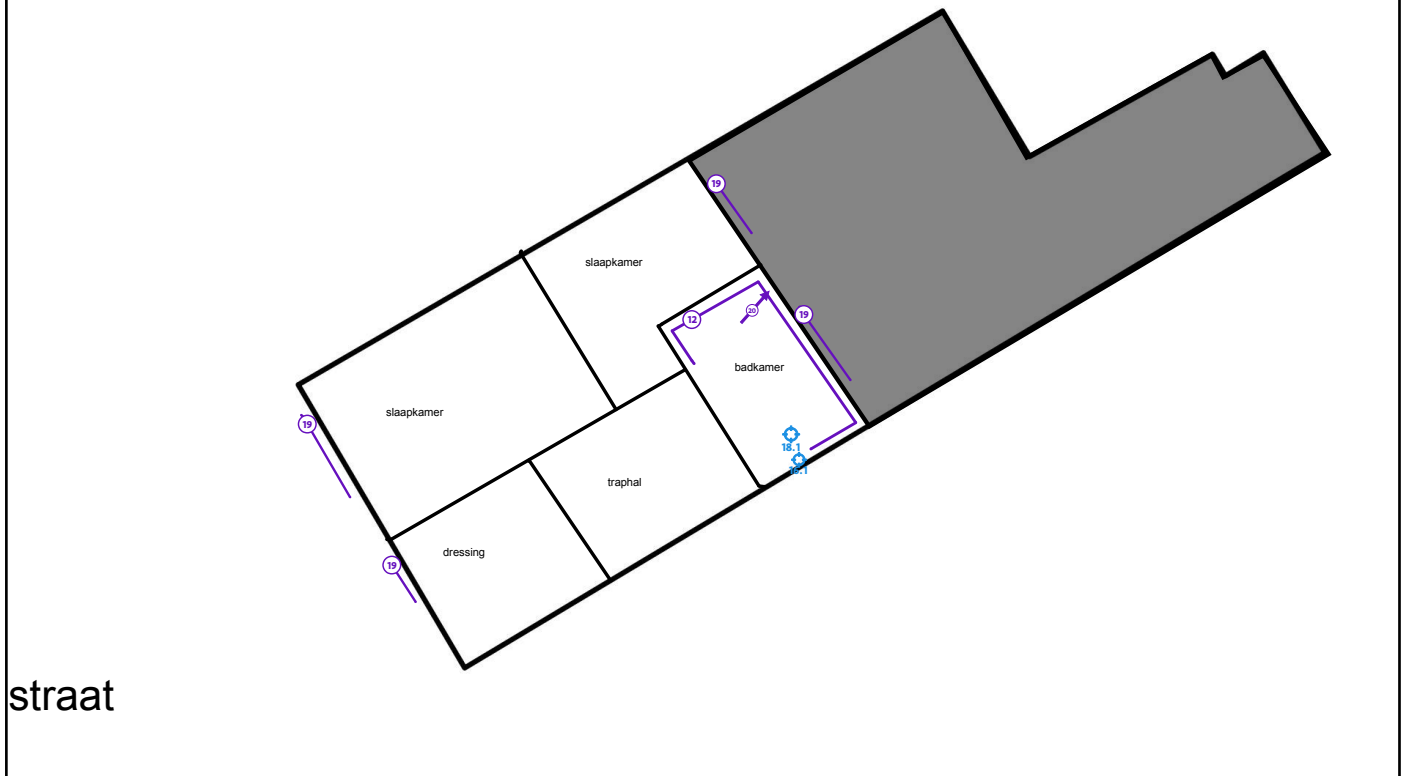
# Plan 1.3: 1e verdiep

Beschrijving	Type	Actie
11. auditief onderzoek	Advies	-
12. 207 lijmlaag achter faiencetegels	Advies	-
13. 204 vloerbekleding/tegels en lijmlagen	Advies	-
16. 001 pleisterwerk muren	Geen asbest	-
16.1 Code: 0.1	Mengmonster	-
18. 002 pleisterwerk plafond	Geen asbest	-

18.1 Code: 0.2	Mengmonster	-
19. 203 Kit aan schrijnwerk tussen de muur en het profiel	Overige ruimte of materiaal	-
20. 205 brander centrale verwarming	Overige ruimte of materiaal	-

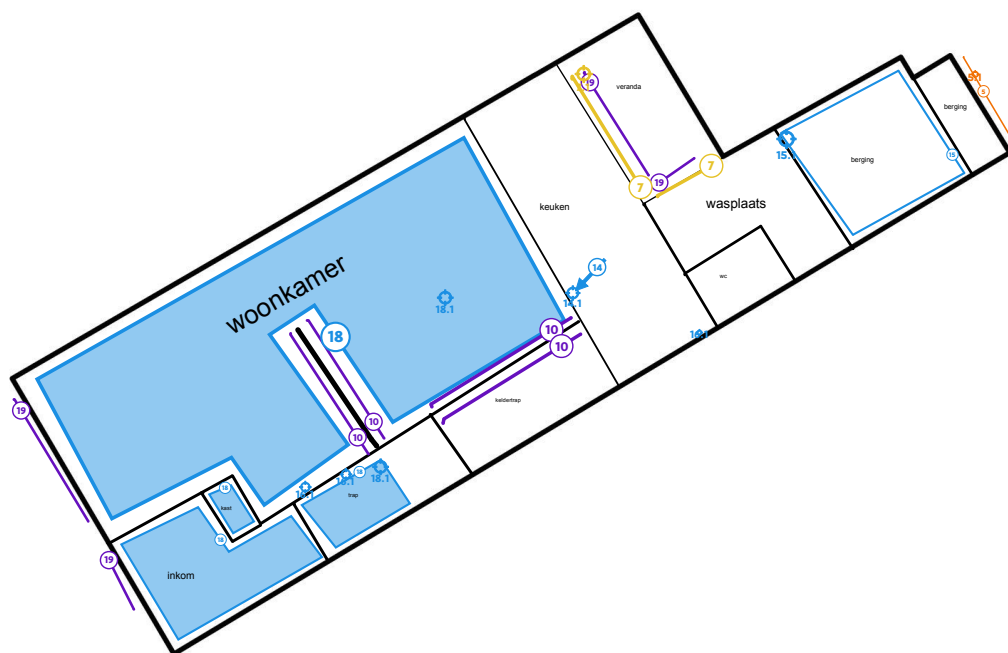
## Plan 1.4: Gelijkvloers

Beschrijving	Type	Actie
5. 003 kit glas - profiel	Asbestmateriaal	Verwijderen
5.1 Code: 0.3	Puntmonster	-
7. 112 vensterbank AC buitenkant	Asbestmateriaal	Zorgvuldig beheren
7.1 Code: D2	Puntmonster	-
10. 201 valse wanden	Advies	-

11. auditief onderzoek	Advies	-
13. 204 vloerbekleding/tegels en lijmlagen	Advies	-
14. 005 Anti dreunlaag onder de wasbak	Geen asbest	-
14.1 Code: 0.5	Puntmonster	-
15. 016 cementering	Geen asbest	-
15.1 Code: C0.2	Mengmonster	-
16. 001 pleisterwerk muren	Geen asbest	-
16.1 Code: 0.1	Mengmonster	-
18. 002 pleisterwerk plafond	Geen asbest	-
18.1 Code: 0.2	Mengmonster	-
19. 203 Kit aan schrijnwerk tussen de muur en het profiel	Overige ruimte of materiaal	-

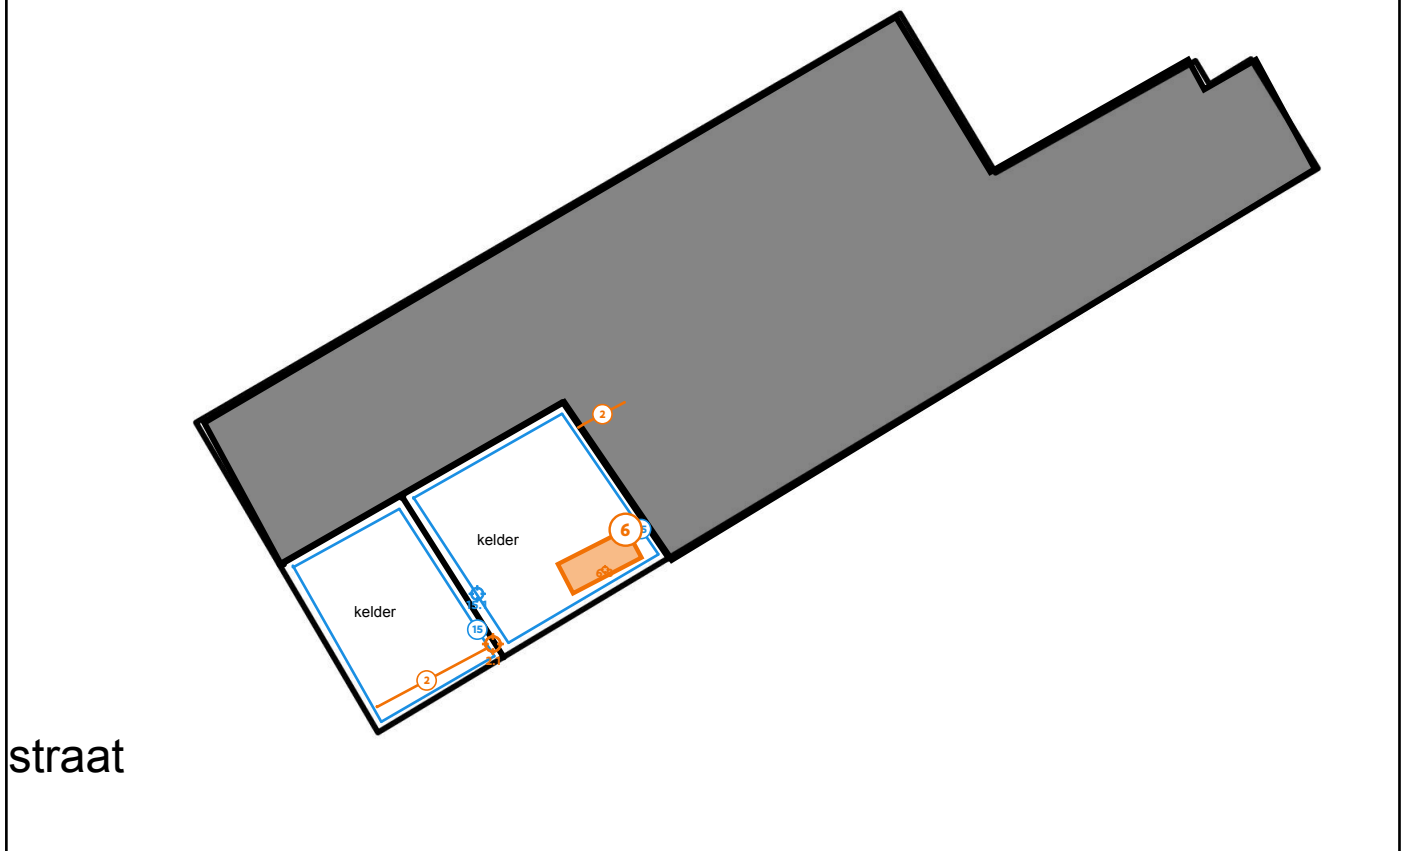
## Plan 1.5: Kelder

Beschrijving	Type	Actie
2. 106 asbestcement buis	Asbestmateriaal	<a href="#">Verwijderen</a>
2.1 Code: B1	Puntmonster	-
6. 015 vloerbedekking	Asbestmateriaal	<a href="#">Verwijderen</a>
6.3 Code: V2.3	Puntmonster	-

11. auditief onderzoek	Advies	-
13. 204 vloerbekleding/tegels en lijmlagen	Advies	-
15. 016 cementering	Geen asbest	-
15.1 Code: C0.2	Mengmonster	-

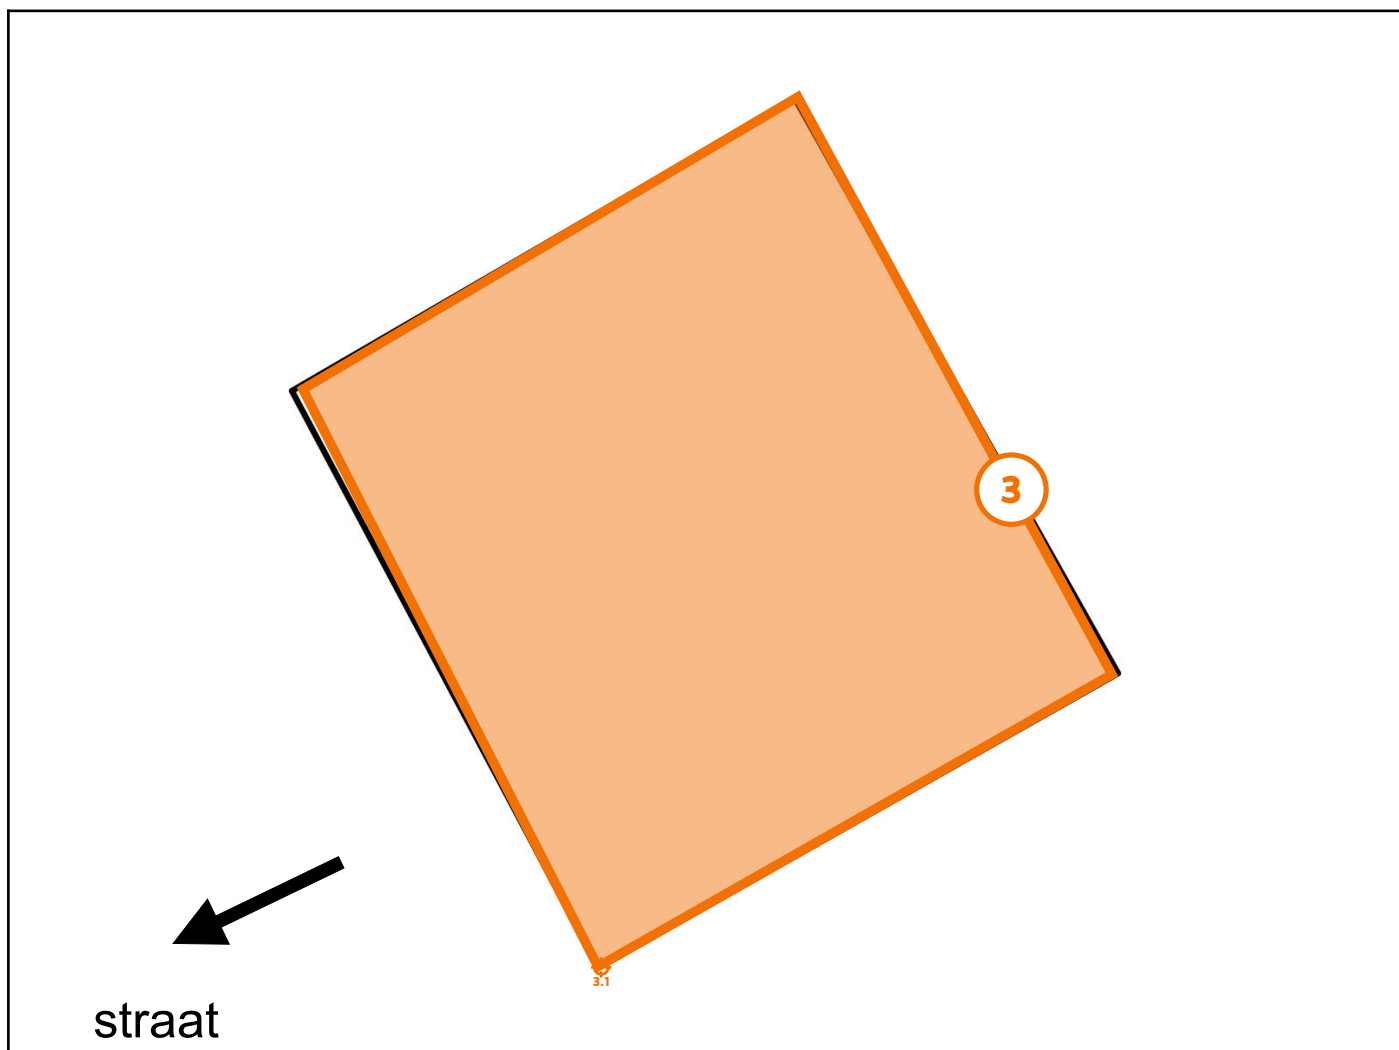
## Plan 2.1: Tuinhuis plan

Beschrijving	Type	Actie
3. 101 golfplaten	Asbestmateriaal	<a href="#">Verwijderen</a>
3.1 Code: G1	Puntmonster	-

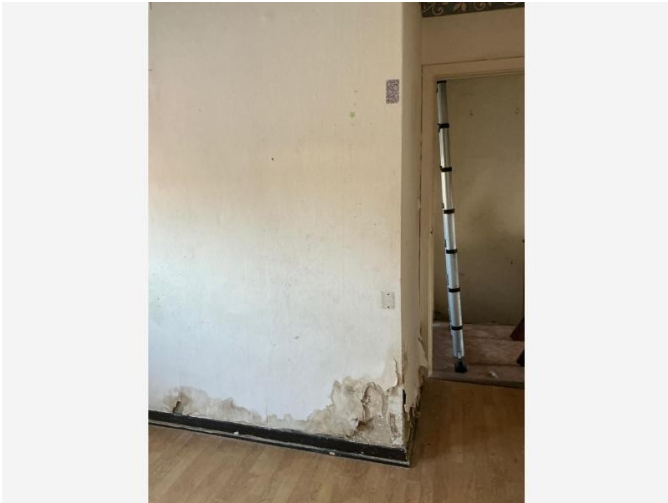
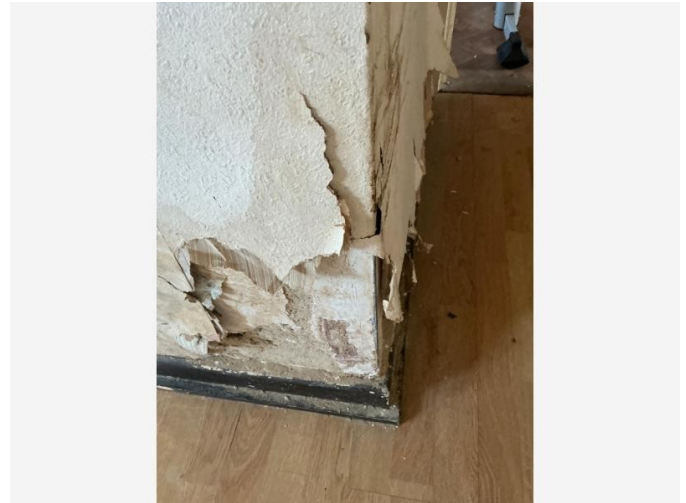
<b>Beschrijving</b>	016 cementering
<b>Omgeving</b>	Binnen
<b>Primaire drager</b>	Binnenwand
<b>Bindmiddel van materiaal</b>	Cement
<b>Gebondenheid op basis van bindmiddel</b>	Hecht
<b>Hoeveelheid (gewicht - aantal)</b>	<ul style="list-style-type: none"><li>• 1.200,00 kg - 1 stuk</li></ul>
<b>Totaal gewicht</b>	1.200,00 kg
<b>Identificatiemethode</b>	Een monstername door de asbestdeskundige met laboanalyse door een asbestlabo.
<b>Destructieve handeling voor identificatie</b>	Nee
<b>Opmerking</b>	geschatte hoeveelheid
