Asbestinventarisatetest

Neremstraat 108, 3700 Tongeren

Attestnummer : 20231019-000136.000

Uitgegeven op : 19.10.2023

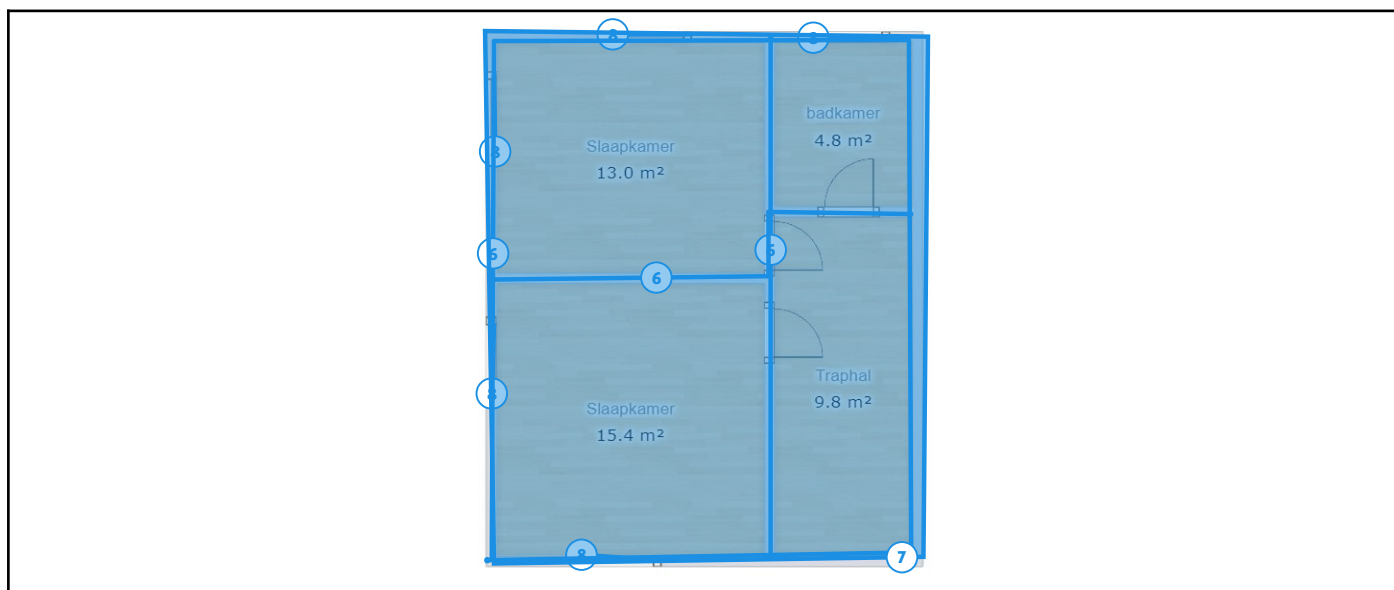
Plan 1.2: eerste verdieping

Beschrijving	Type	Actie
6. pleisterwerk wanden	Geen asbest	-
7. pleisterwerk plafond	Geen asbest	-
8. mastiek tussen schrijnwerk en muur	Geen asbest	-

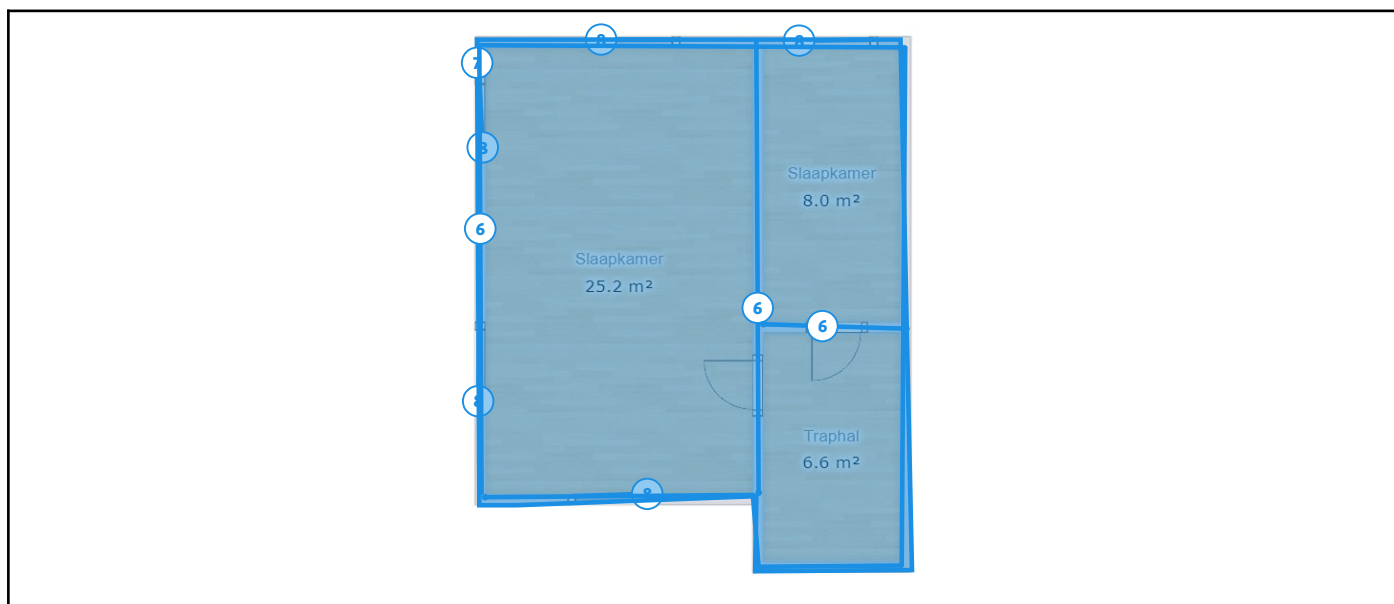
Plan 1.3: tweede verdieping

Beschrijving	Type	Actie
6. pleisterwerk wanden	Geen asbest	-
7. pleisterwerk plafond	Geen asbest	-
8. mastiek tussen schrijnwerk en muur	Geen asbest	-
