Asbestinventarisatetest

Sint-Ursulastraat 5, 3700 Tongeren

Attestnummer : 20231012-000459.000

Uitgegeven op : 12.10.2023

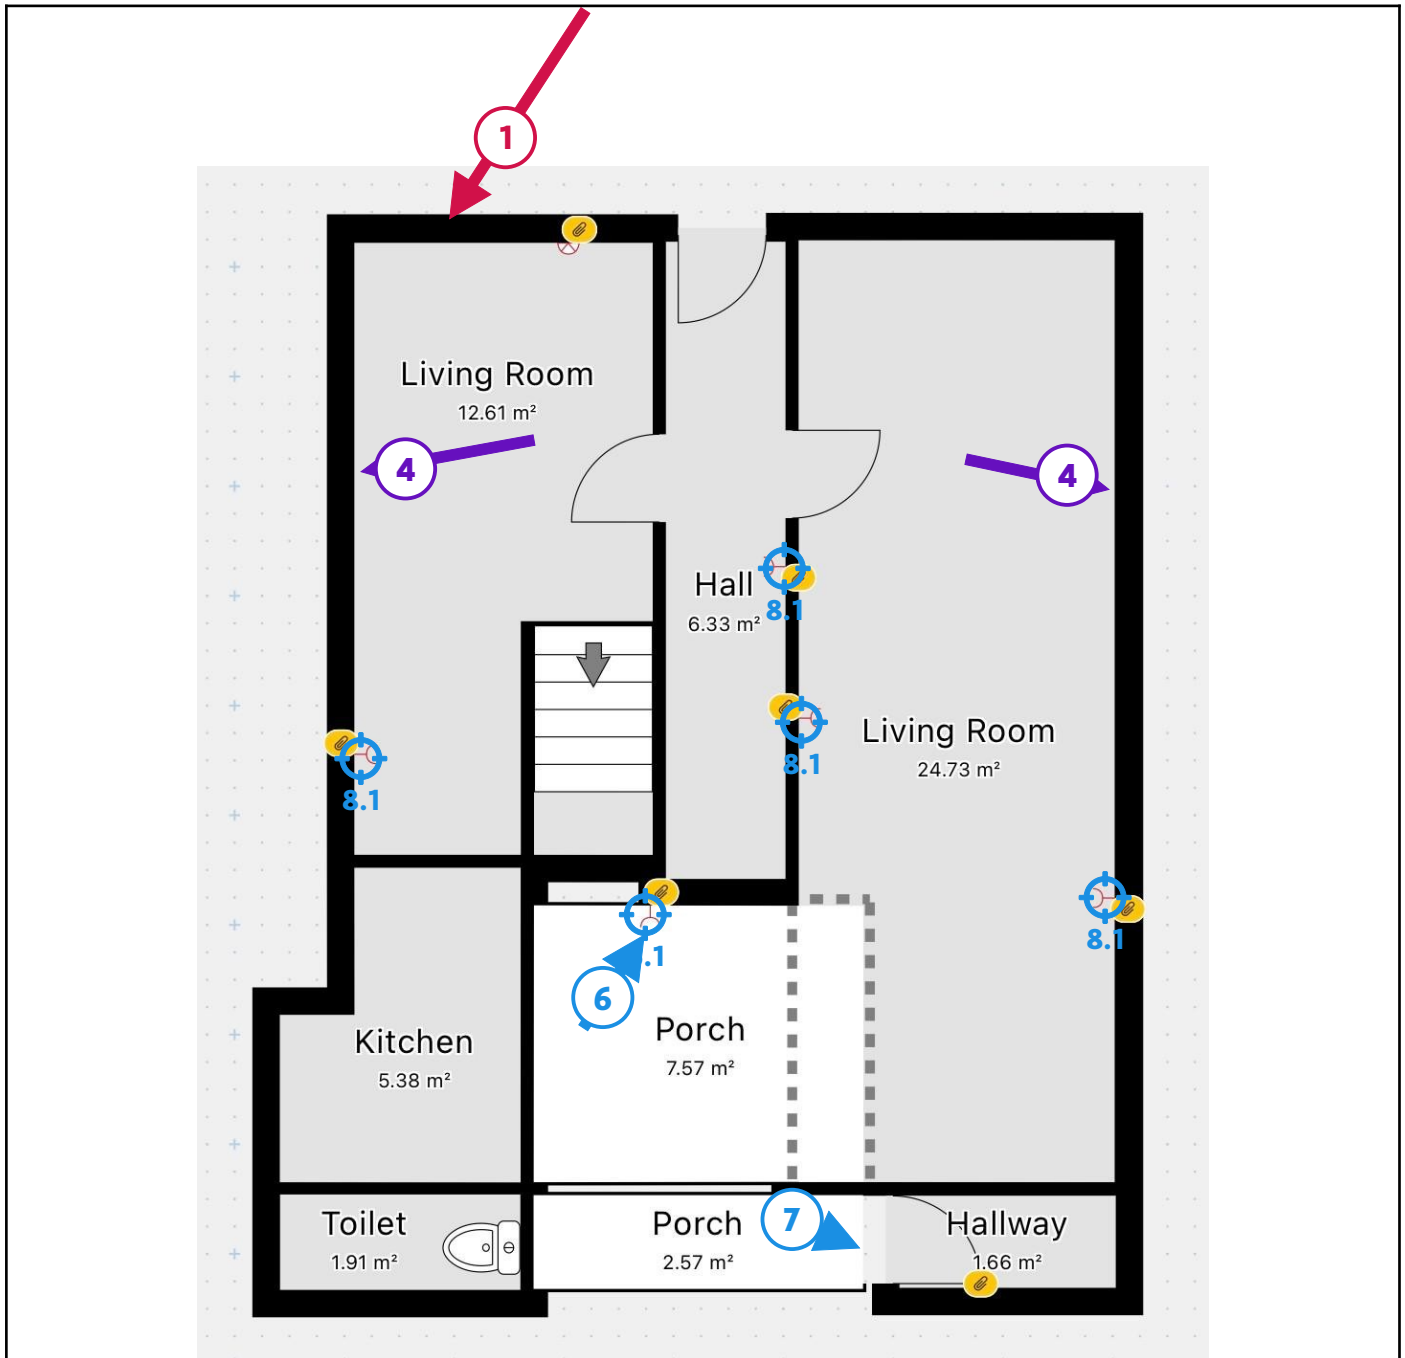
Plan 1.2: Gelijkvloers

Beschrijving	Type	Actie
1. Bloembakken in Asbestcement	Asbestmateriaal	Dringend verwijderen
4. Gaskachel	Advies	-
6. Voegmateriaal Aluminium Raam	Geen asbest	-

6.1 Code: 2349673-04	Puntmonster	-
7. Stopverf	Geen asbest	-
8. Pleisterwerk Wand	Geen asbest	-
8.1 Code: 2349673-01	Mengmonster	-

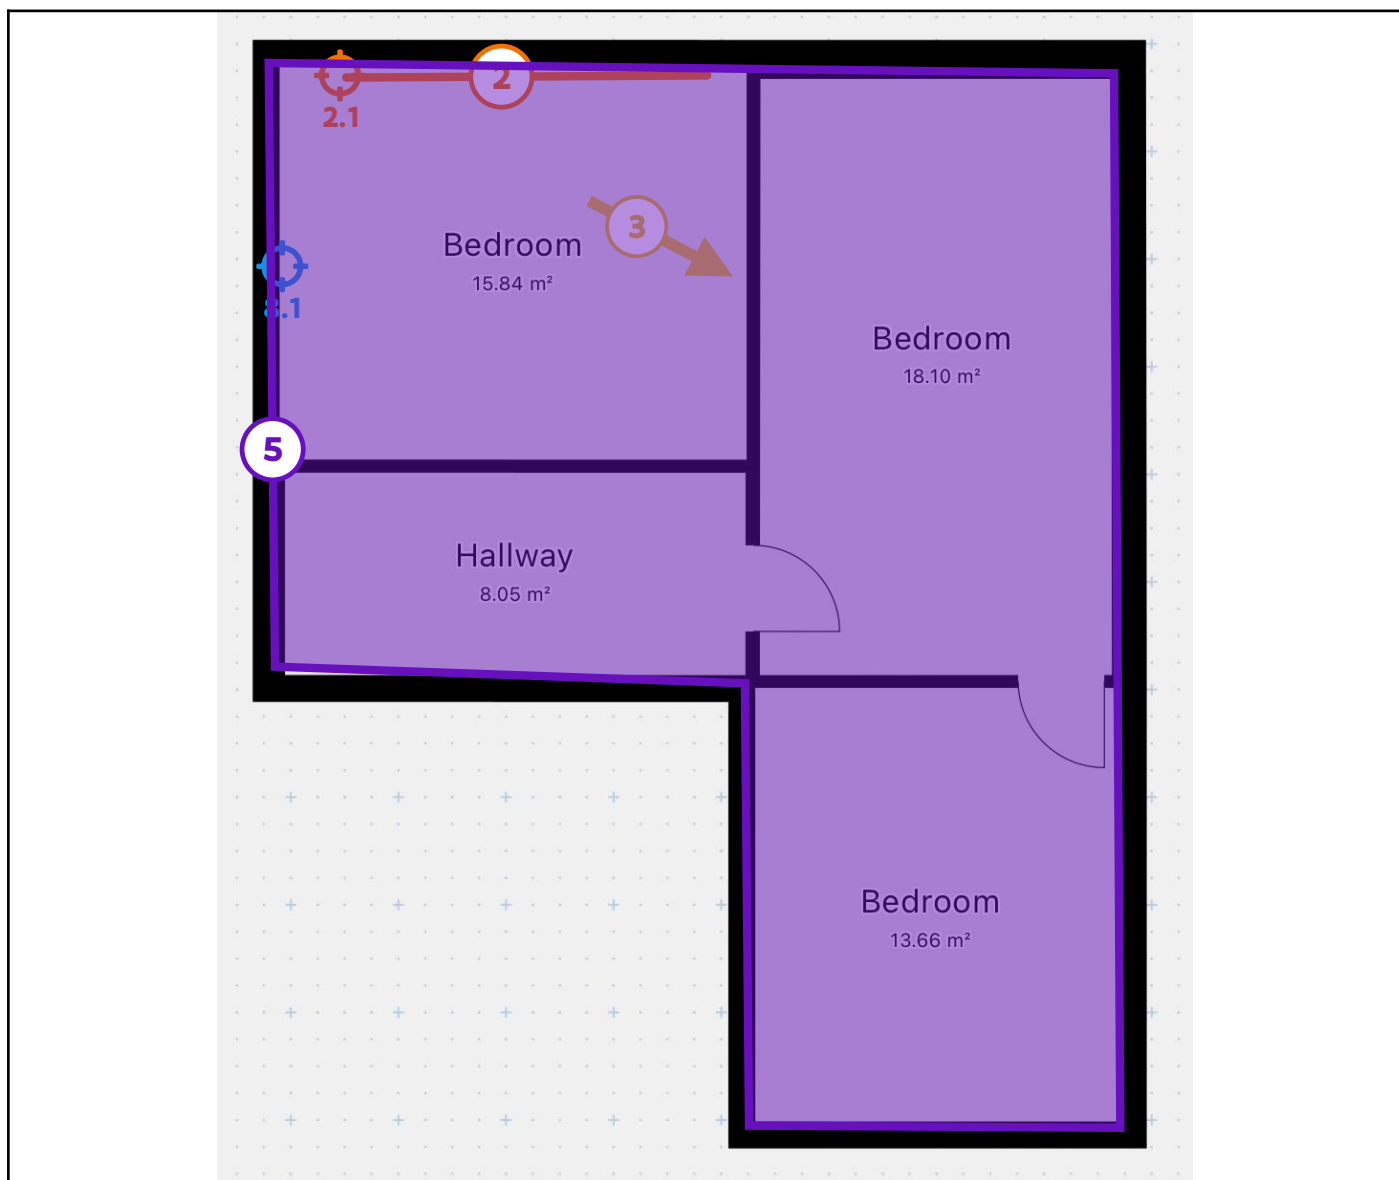
Plan 1.3: eerste verdieping +1

Beschrijving	Type	Actie
2. Eternit Bekleding Binnenwand	Asbestmateriaal	Verwijderen
2.1 Code: 2349673-02	Puntmonster	-
3. Bakeliet Schakelaars	Asbestmateriaal	Zorgvuldig beheren
5. Linoleum	Advies	-
8. Pleisterwerk Wand	Geen asbest	-

8.1 Code: 2349673-01	Mengmonster	-
----------------------	-------------	---
