Asbestinventarisatetest

Riemsterweg 23, 3740 Bilzen

Attestnummer : 20240628-000285.000

Uitgegeven op : 28.06.2024

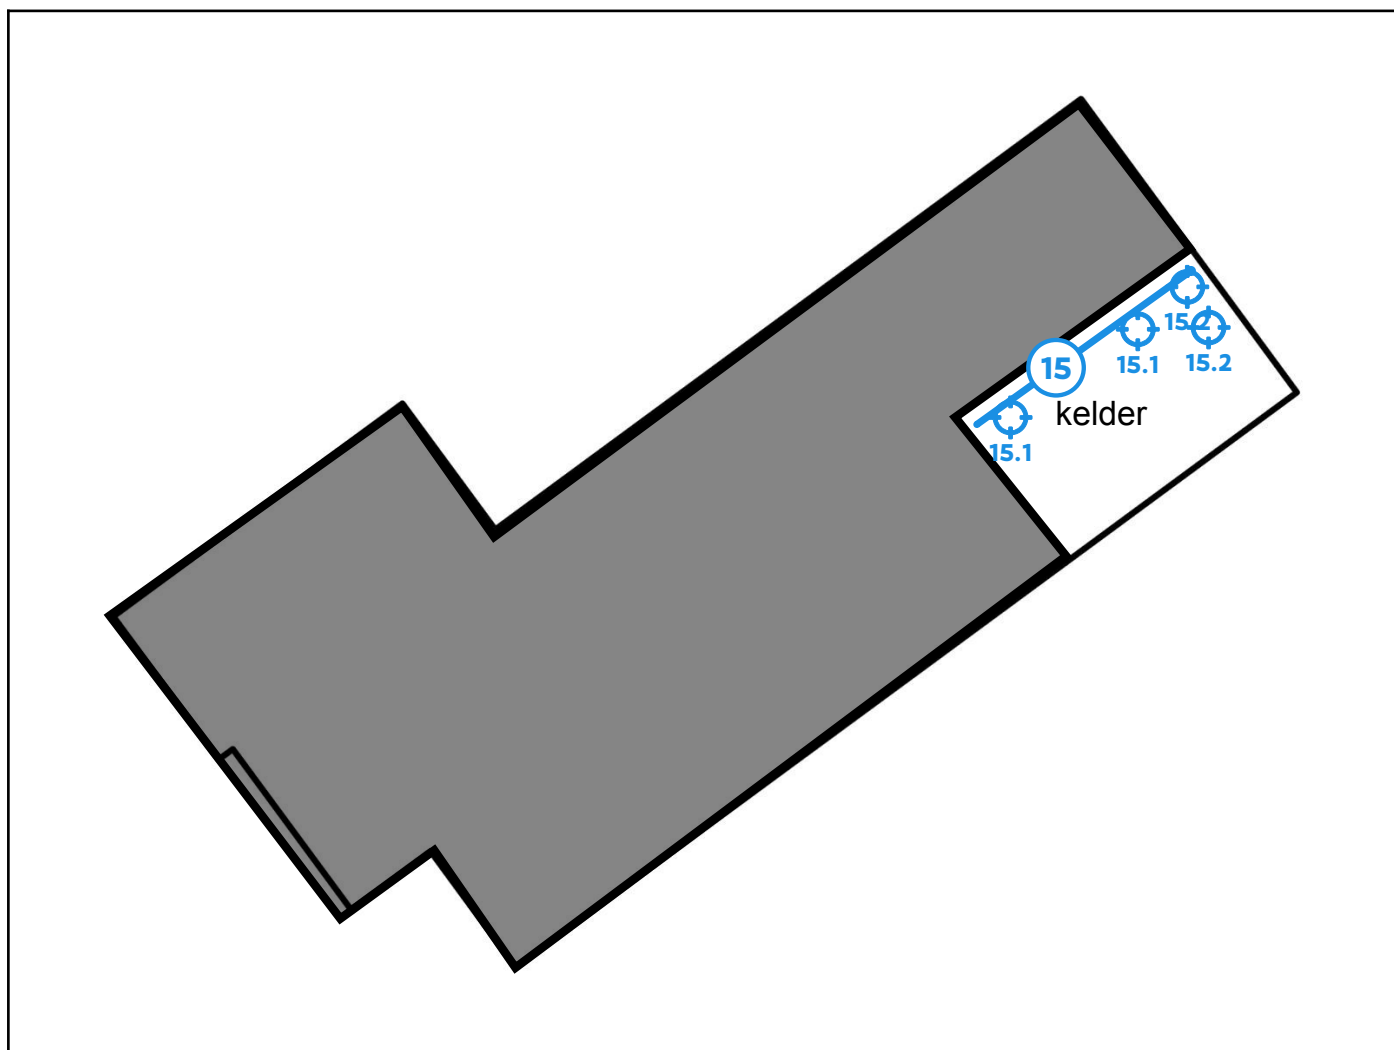
Plan 1.1: Kelder

Beschrijving	Type	Actie
15. Leidingisolatie	Geen asbest	-
15.1 Code: MM03	Mengmonster	-
15.2 Code: MM04	Mengmonster	-

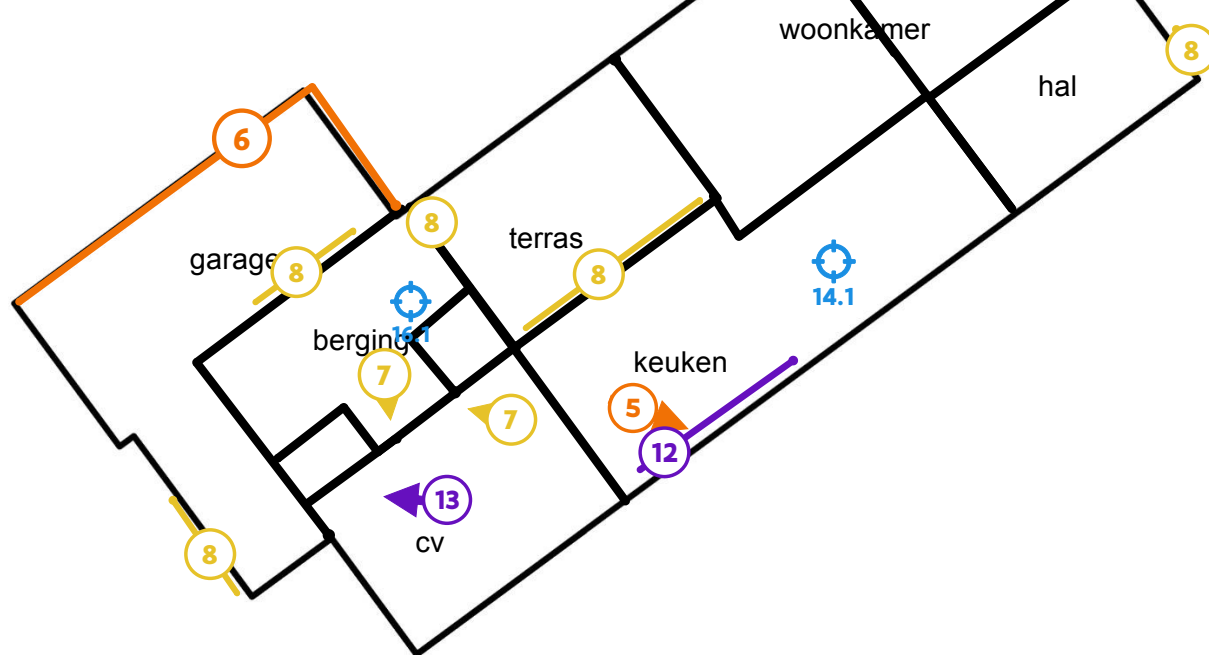
Plan 1.2: Gelijkvloers

Beschrijving	Type	Actie
5. Bitumen geluidslap onder spoeltafel	Asbestmateriaal	Verwijderen
6. Platen aan garage	Asbestmateriaal	Verwijderen
7. Bakeliet (aftakdozen, schakelaars,...)	Asbestmateriaal	Zorgvuldig beheren
8. Mastiek ramen en deuren	Asbestmateriaal	Zorgvuldig beheren
9. Materiaal in opslag	Beperking	-
11. Niet verdachte toepassingen	Advies	-
12. Tegellijm	Advies	-

13. CV-ketel geplaatst voor 2001	Advies	-
14. Pleisterwerk aan plafond	Geen asbest	-
14.1 Code: MM02	Mengmonster	-
16. Pleisterwerk aan muren	Geen asbest	-
16.1 Code: MM01	Mengmonster	-

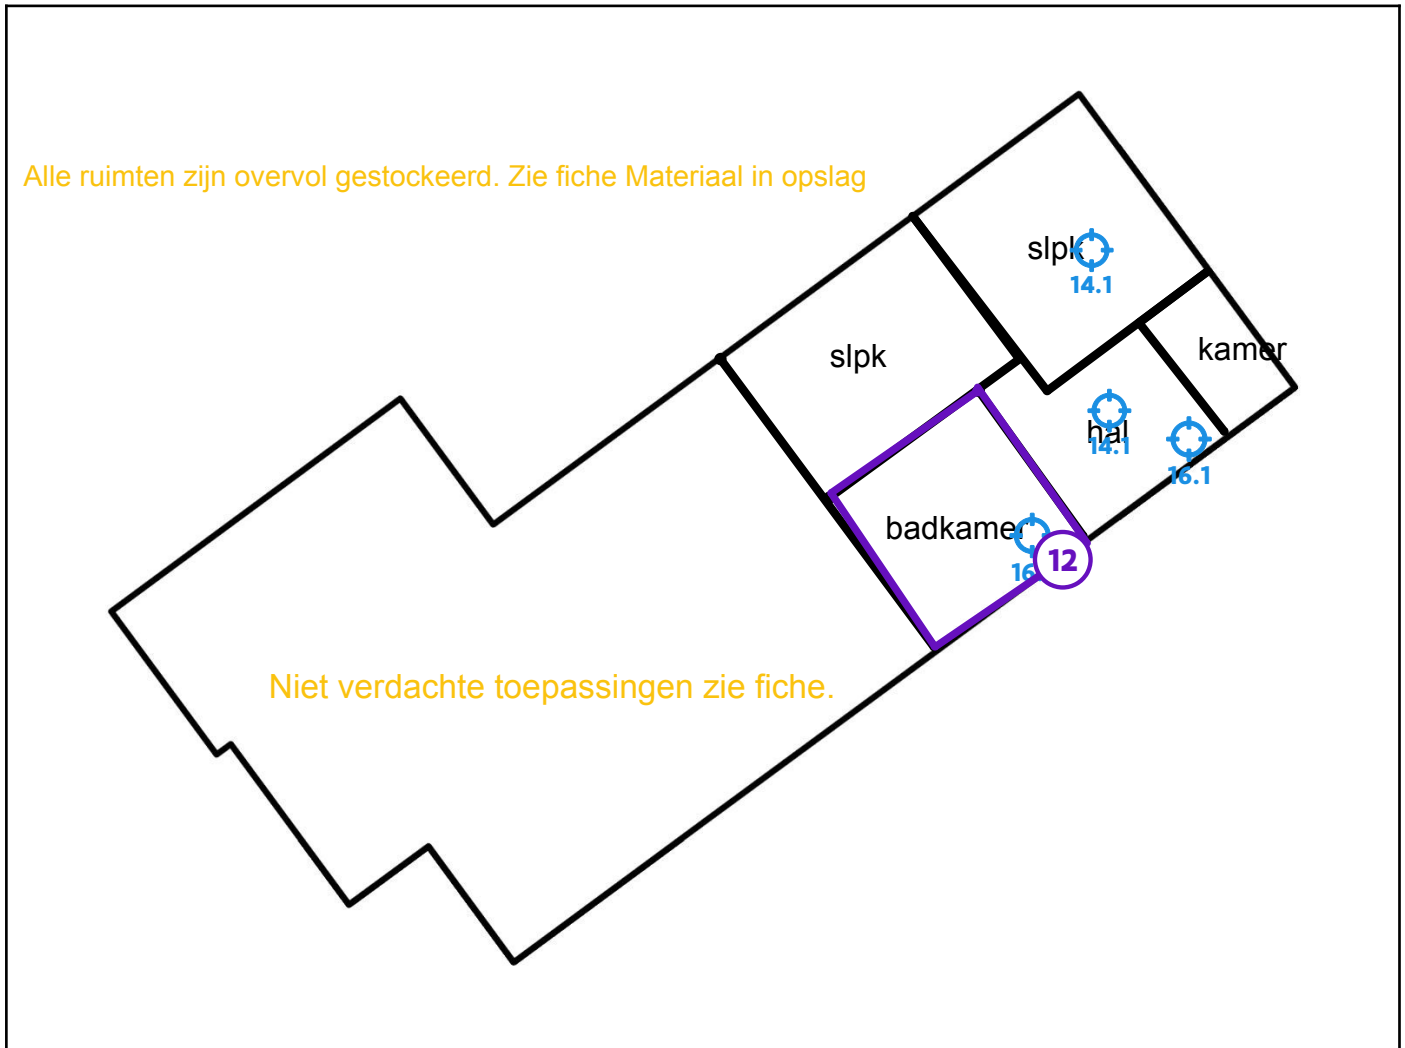
Plan 1.3: 1ste verdiep

Beschrijving	Type	Actie
9. Materiaal in opslag	Beperking	-
11. Niet verdachte toepassingen	Advies	-
12. Tegellijm	Advies	-
14. Pleisterwerk aan plafond	Geen asbest	-
14.1 Code: MM02	Mengmonster	-
16. Pleisterwerk aan muren	Geen asbest	-
16.1 Code: MM01	Mengmonster	-

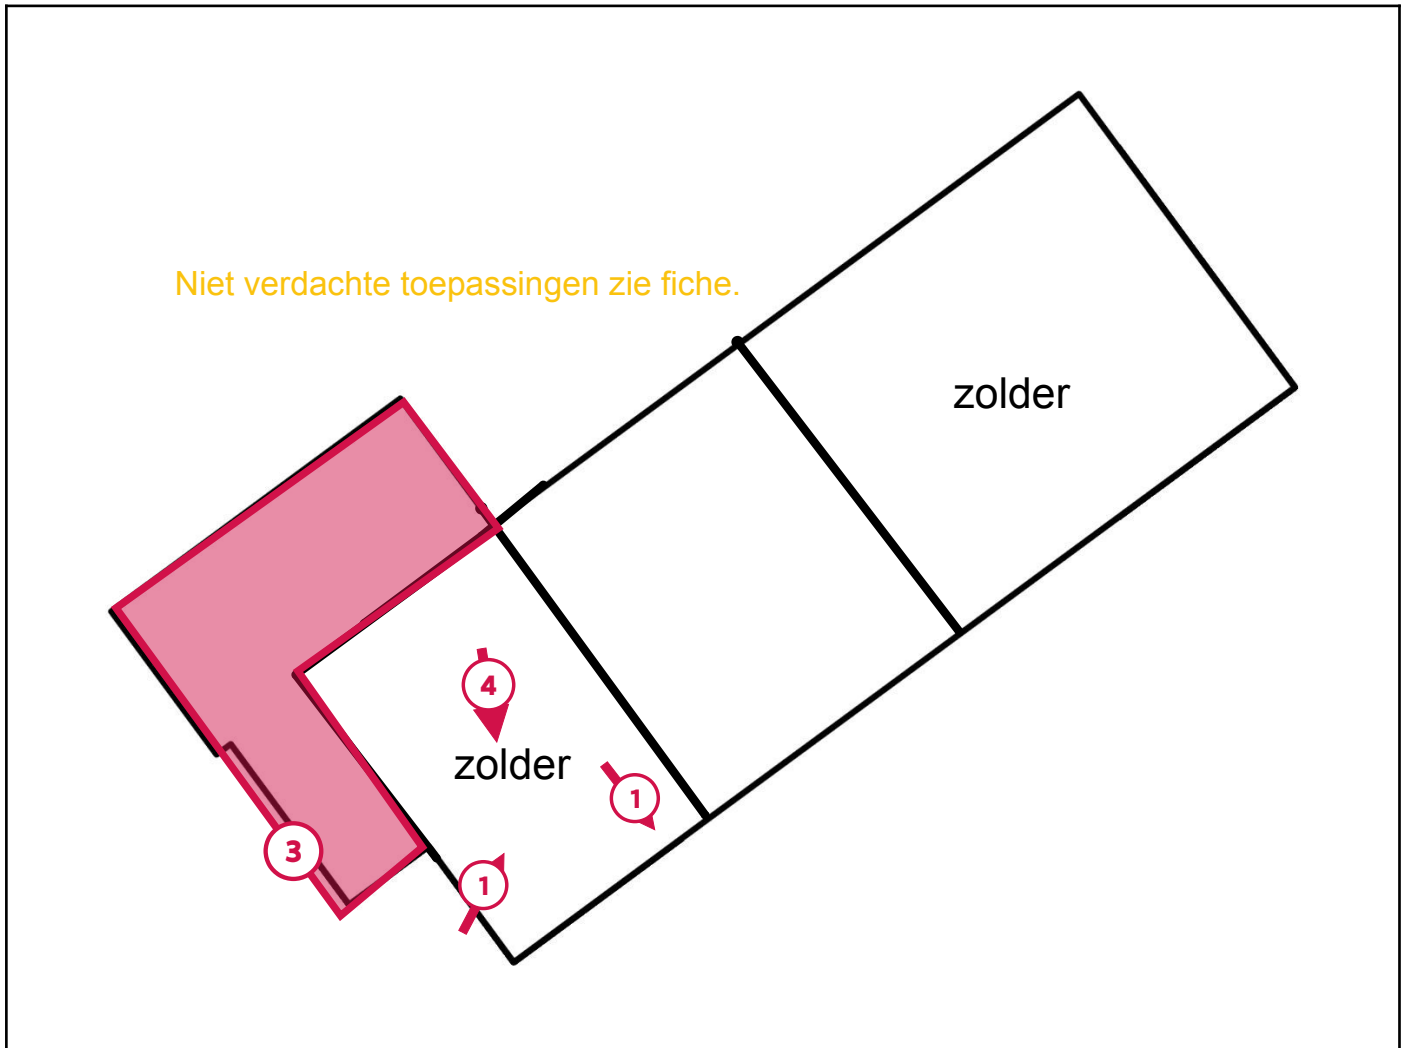
Plan 1.4: zolder en daken

Beschrijving	Type	Actie
1. Afval binnen	Asbestmateriaal	Dringend verwijderen
3. Golfplaten	Asbestmateriaal	Dringend verwijderen
4. Schouw	Asbestmateriaal	Dringend verwijderen
11. Niet verdachte toepassingen	Advies	-

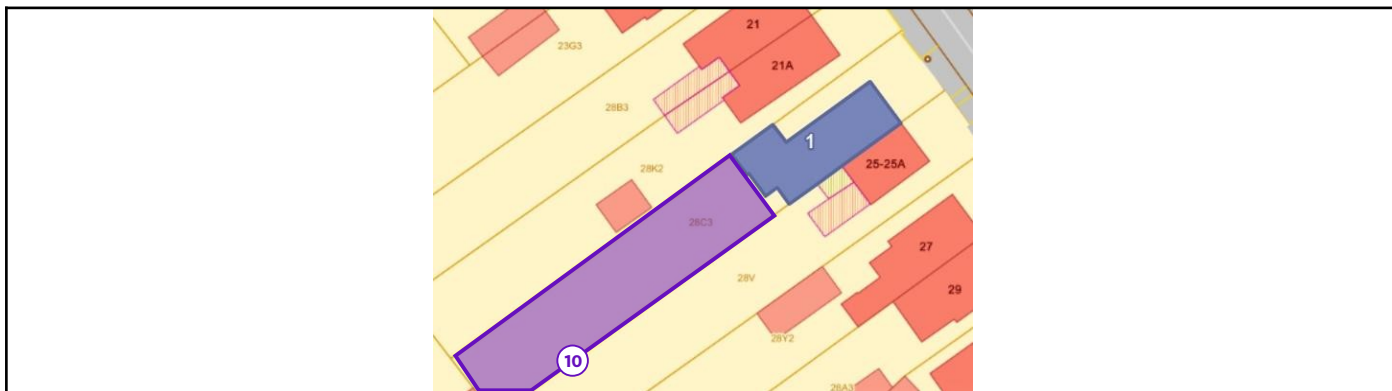
Plan 1.5: Tuin

Beschrijving	Type	Actie
10. Tuin	Beperking	-

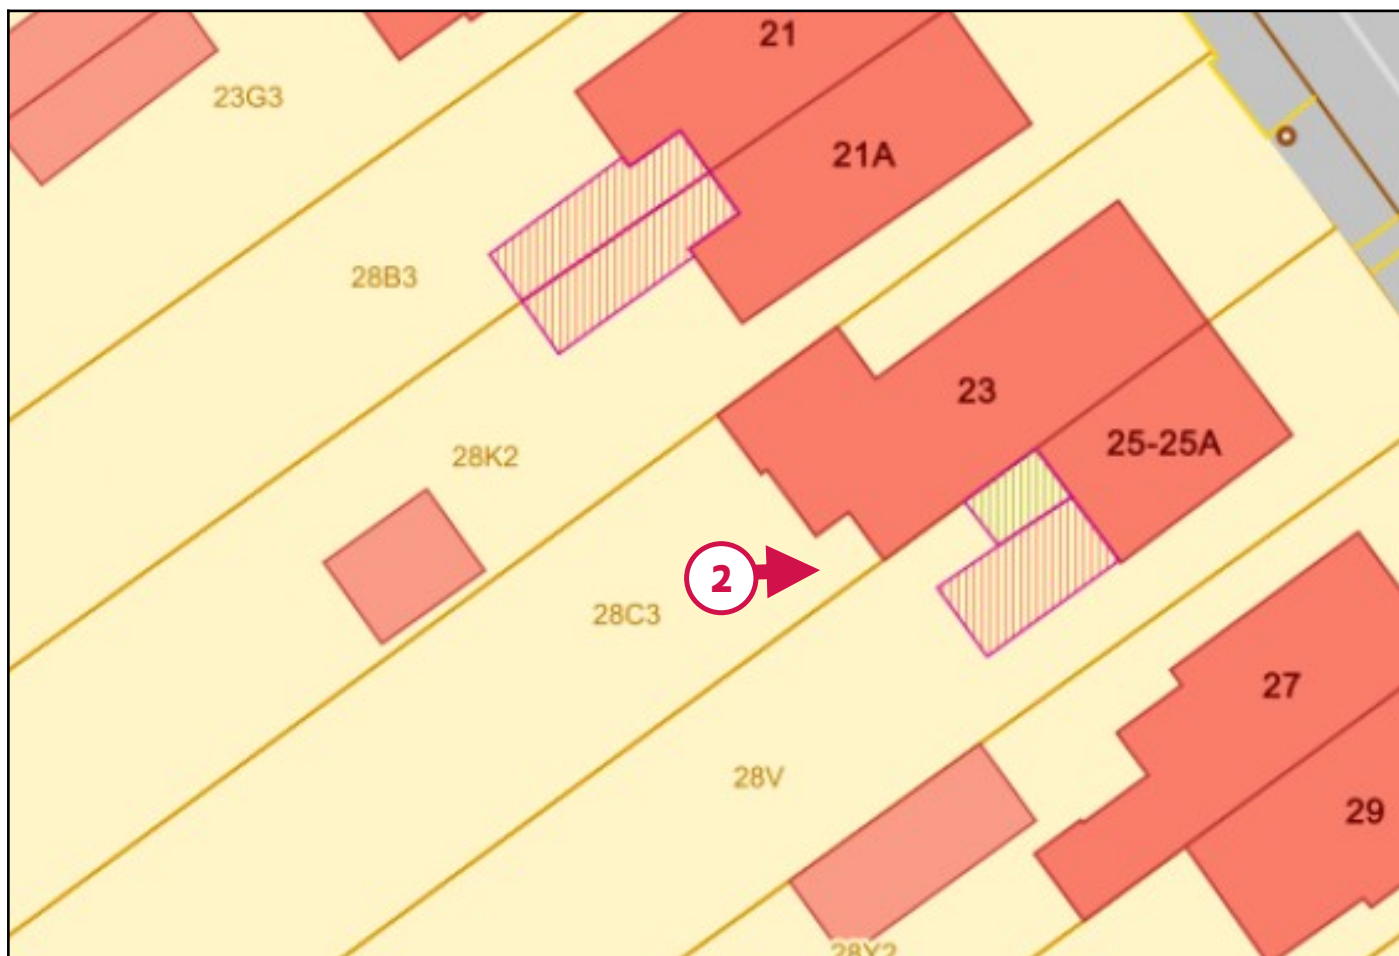
Plan 2.1: Vaststellingen buiten de constructies

Beschrijving	Type	Actie
2. Afval buiten	Asbestmateriaal	Dringend verwijderen
