# Asbestinventarisatetest

Koninksemstraat 200, 3700 Tongeren-Borgloon

Attestnummer : 20250117-000416.000

Uitgegeven op : 17.01.2025

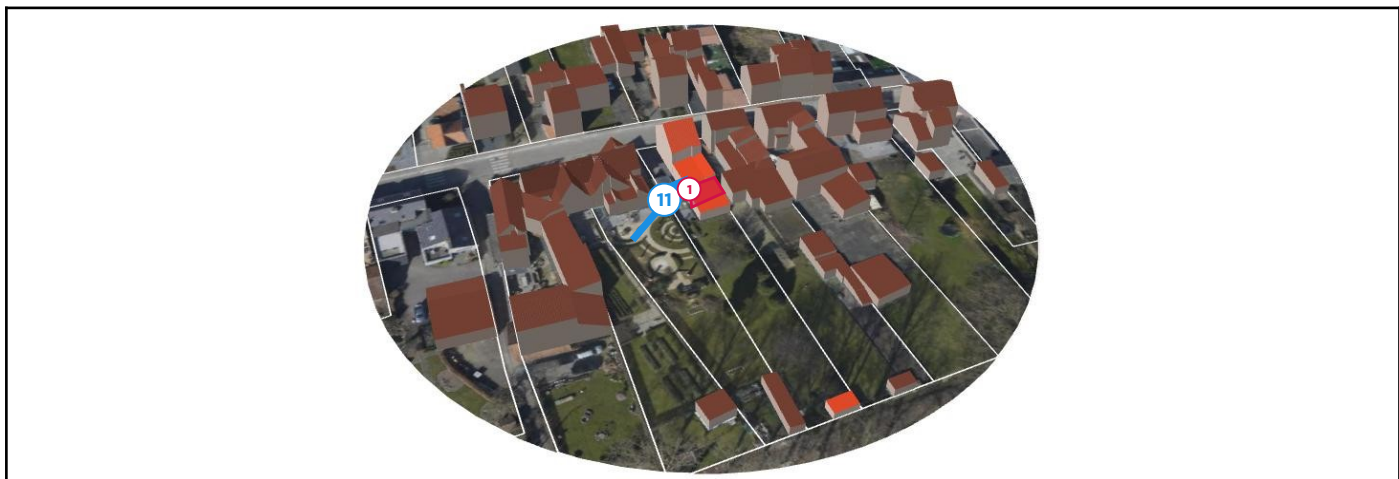
## Plan 1.4: 3D impressie LA

Beschrijving	Type	Actie
1. Dak bestaande uit golfplaten	Asbestmateriaal	Dringend verwijderen
11. Schouw	Geen asbest	-

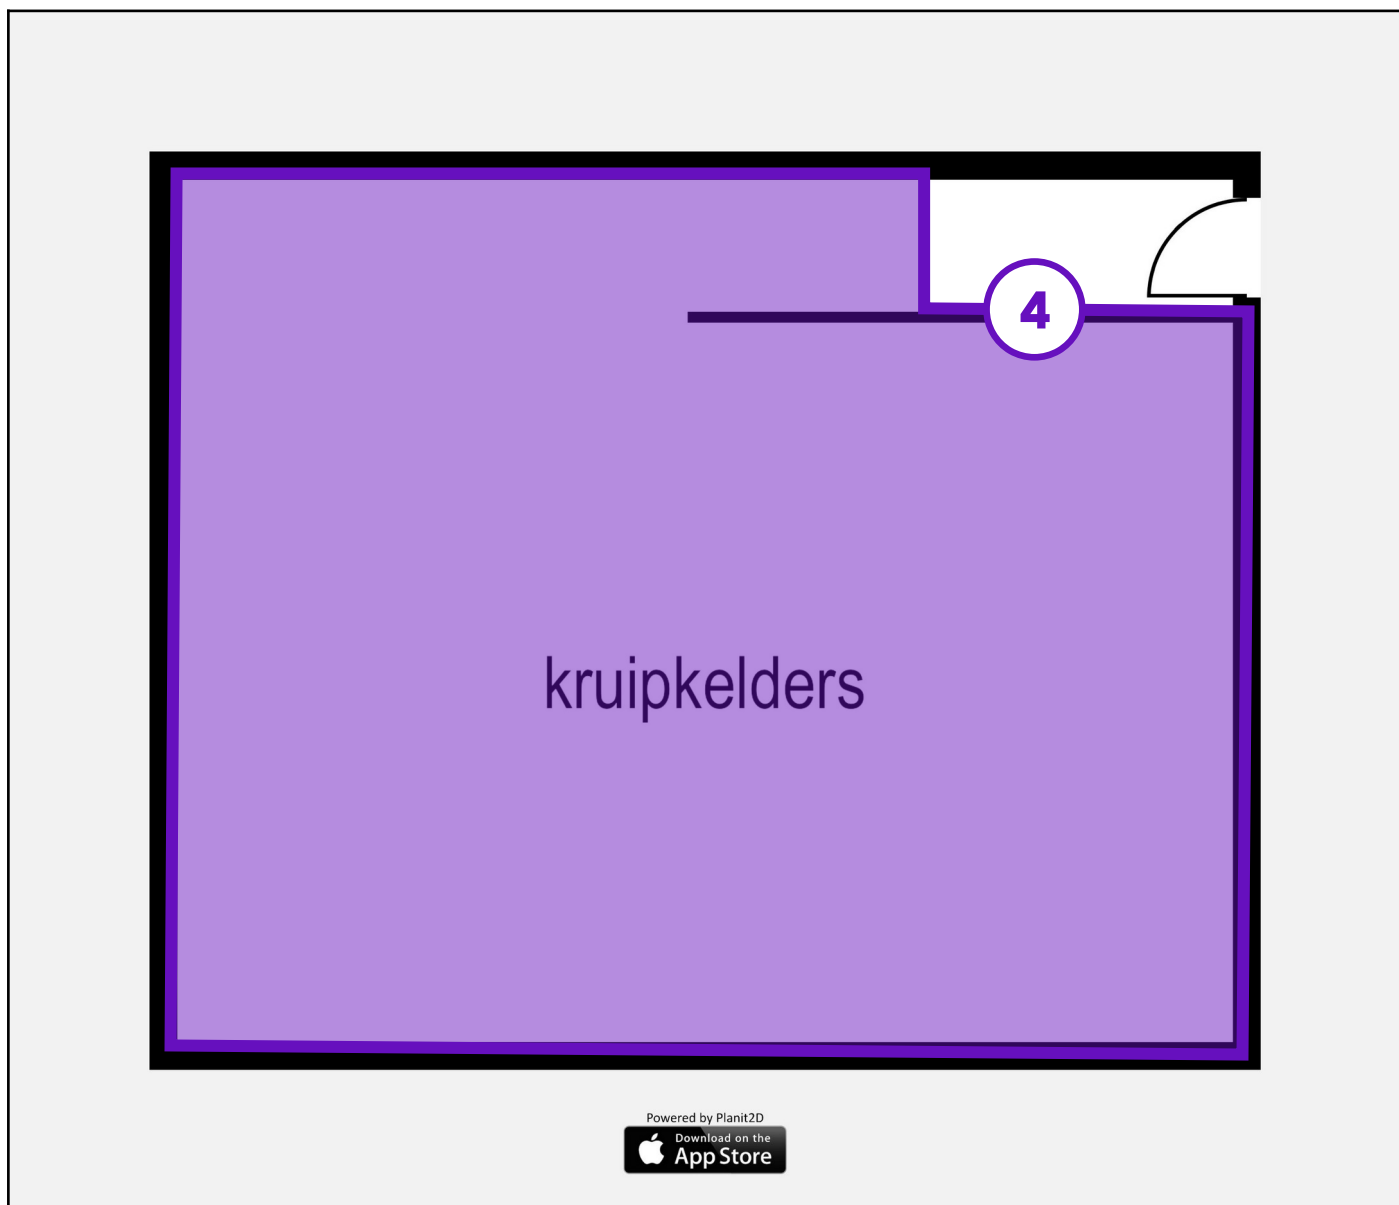
## Plan 1.5: Kruipkelder

Beschrijving	Type	Actie
4. Kruipkelder	Beperking	-

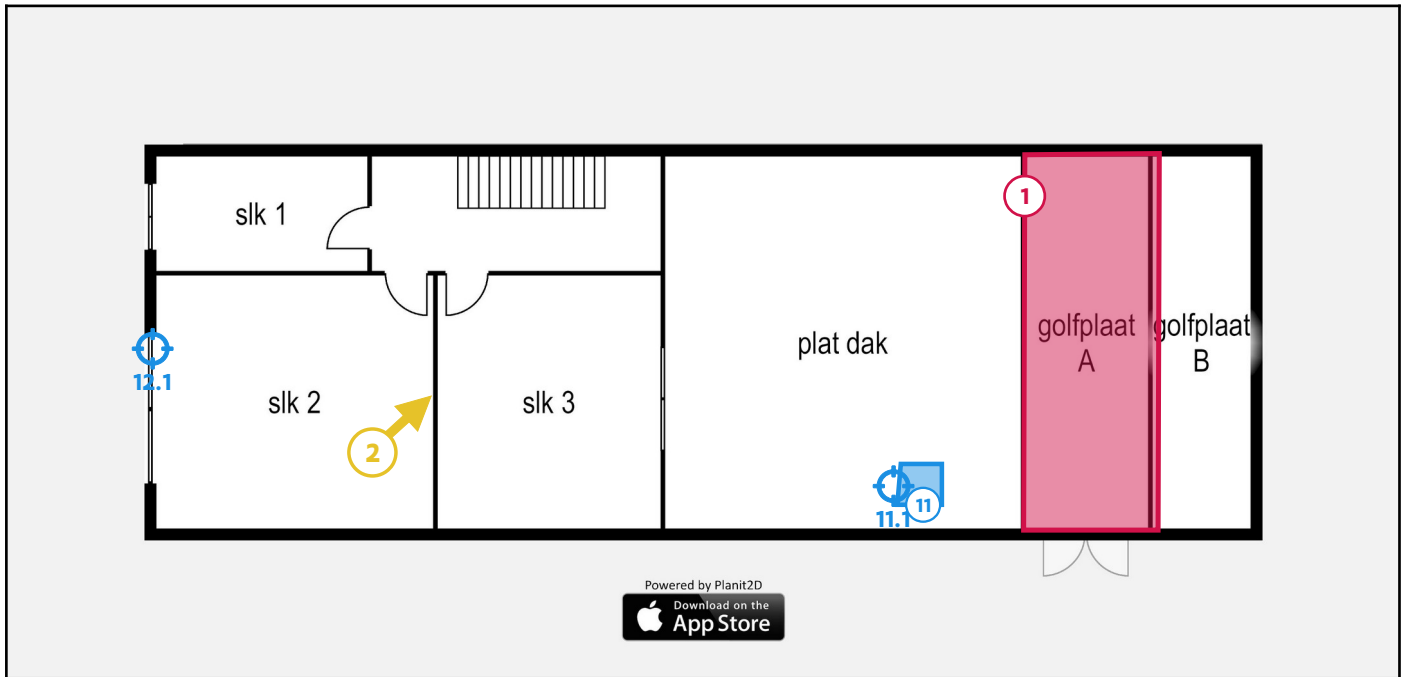
# Plan 1.10: Verdieping 1

Beschrijving	Type	Actie
1. Dak bestaande uit golflaten	Asbestmateriaal	Dringend verwijderen
2. Elektrische meter en schakelaar	Asbestmateriaal	Zorgvuldig beheren
11. Schouw	Geen asbest	-
11.1 Code: PS04	Puntmonster	-
12. Pleisterwerk wanden	Geen asbest	-
12.1 Code: MM01	Mengmonster	-

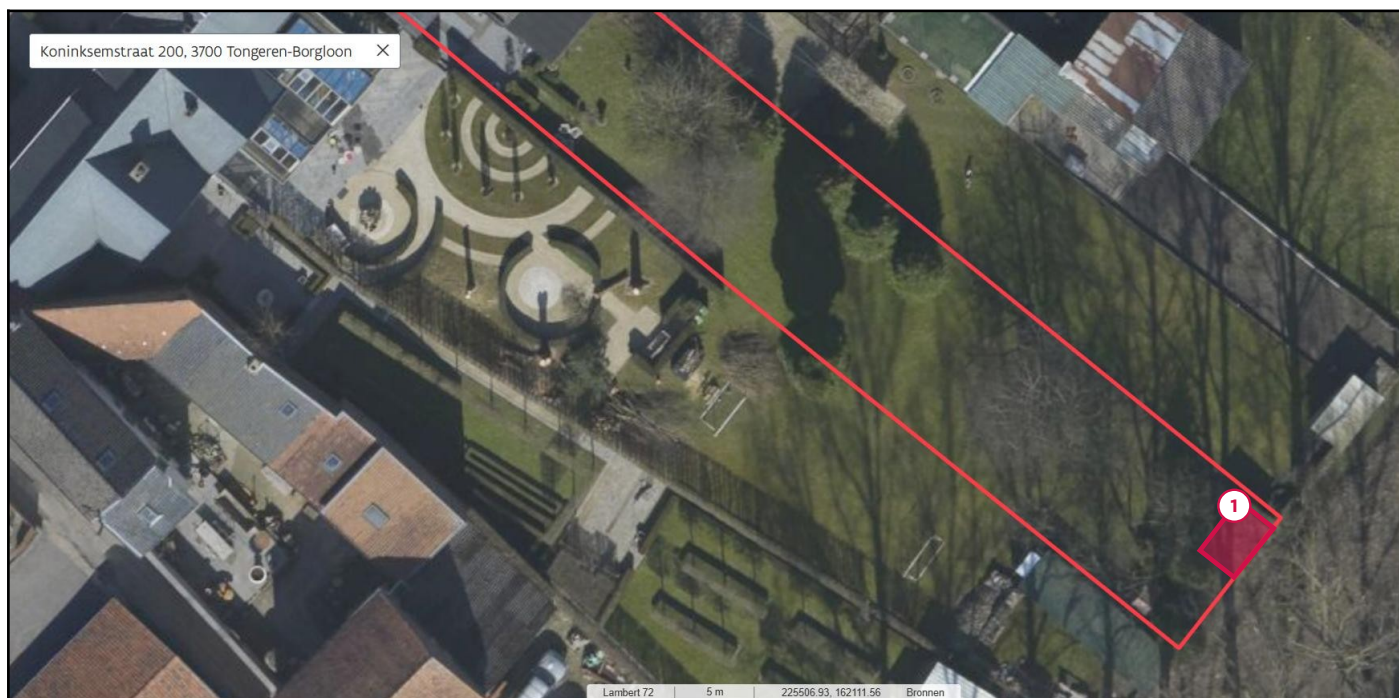
## Plan 3.2: Geopunt detail tuinhuis

Beschrijving	Type	Actie
1. Dak bestaande uit golfplaten	Asbestmateriaal	Dringend verwijderen

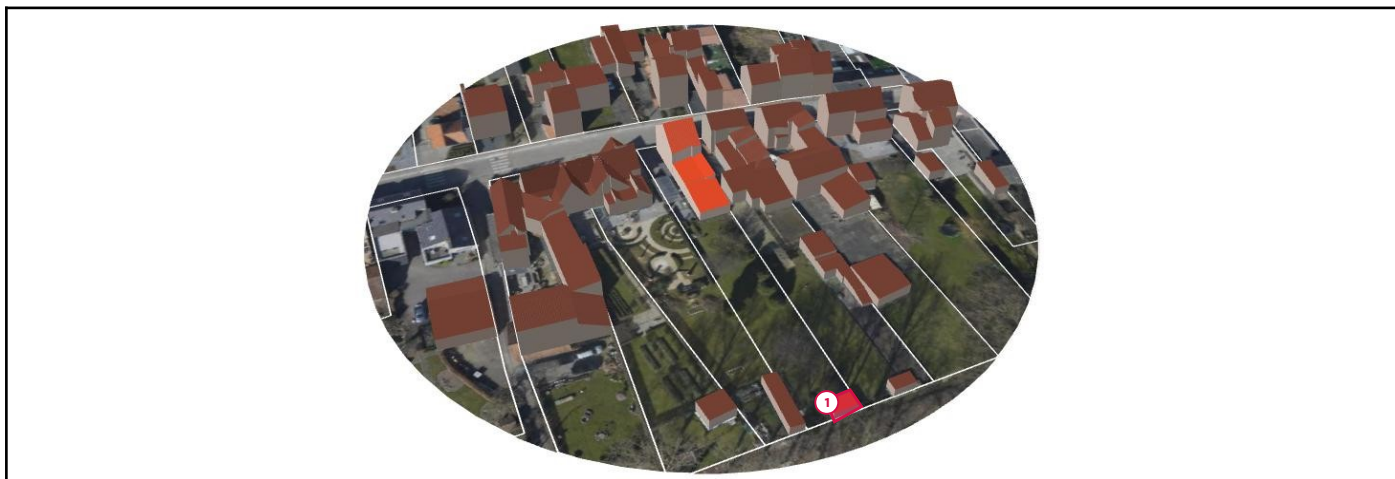
## Plan 3.3: 3D impressie LA

Beschrijving	Type	Actie
1. Dak bestaande uit golfplaten	Asbestmateriaal	Dringend verwijderen

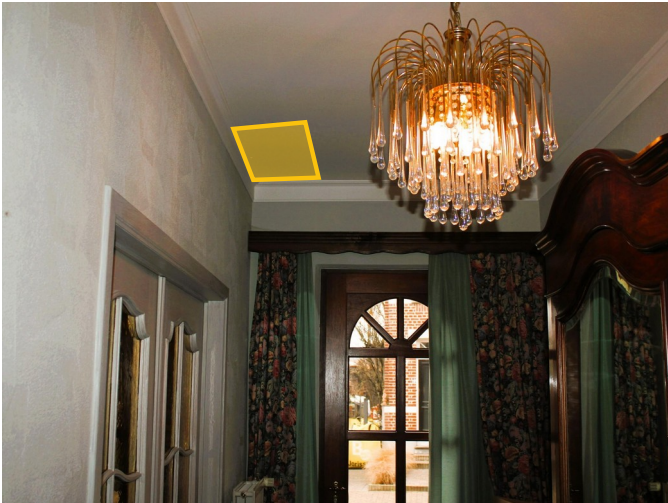
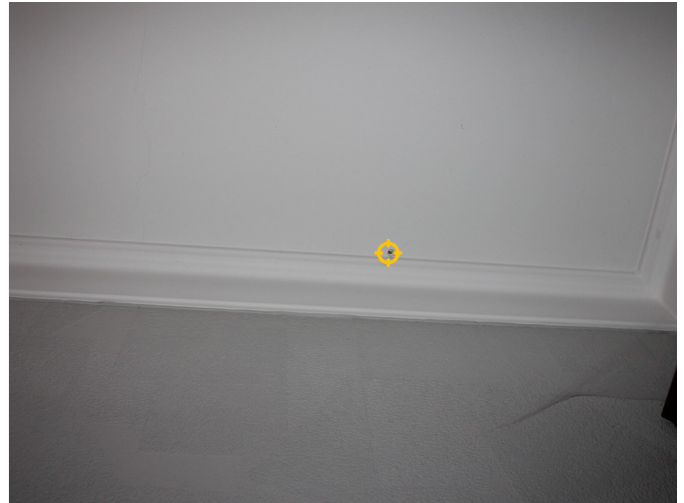
# Fiche 10: Pleisterwerk plafonds

Geen asbest

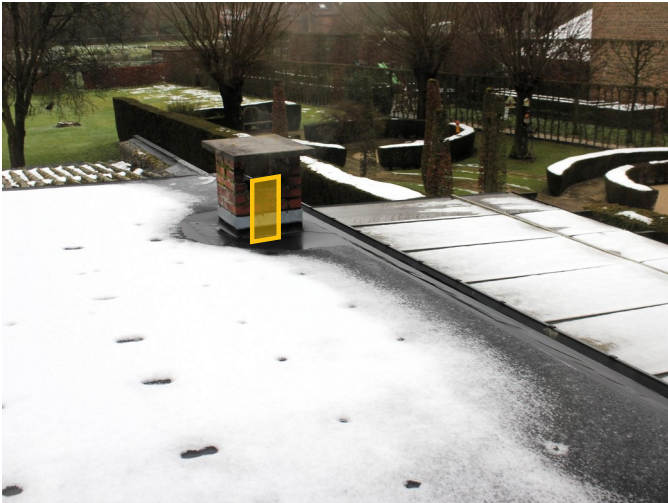
# Fiche 11: Schouw

Geen asbest

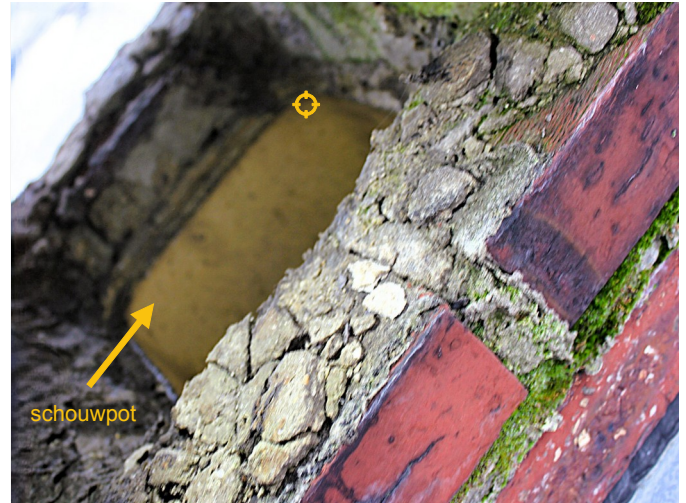
Detailfoto

## Conclusie

Geen asbest

Beschrijving	Schouw
Omgeving	Buiten
Primaire drager	Schuin dak
Bindmiddel van materiaal	Cement
Gebondenheid op basis van bindmiddel	Hecht
Hoeveelheid (lengte - omtrek - dikte - aantal)	<ul style="list-style-type: none"><li>• 4,00 m - 60,00 cm - 2,00 cm - 1 stuk</li></ul>
Totaal volume	0,048 m <sup>3</sup>
Identificatiemethode	Vaststelling met monstername
Destructieve handeling voor identificatie	Nee
Opmerking	De schouw van de CV stookolieketel bevat schouwpotten. Het betreft een potentieel asbestverdachte toepassing. Er werd een staalname uitgevoerd. De precieze lengte kan afwijken.

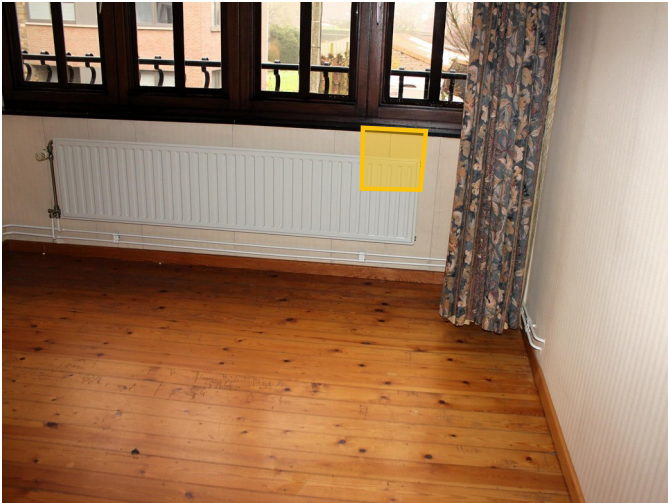
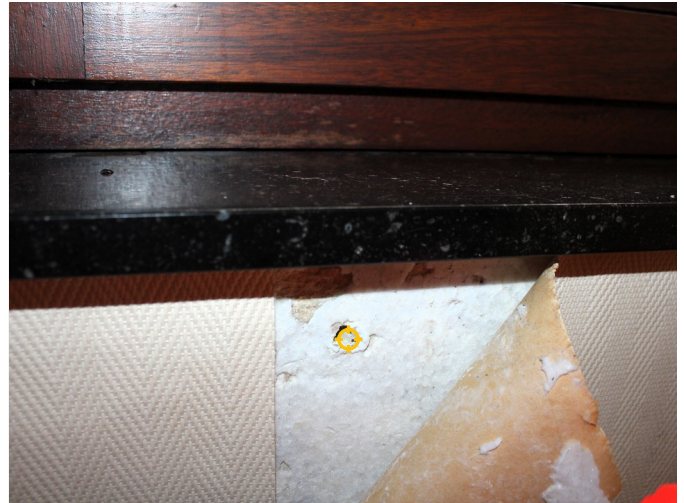
## Fiche 12: Pleisterwerk wanden

Geen asbest

### Conclusie

Beschrijving	Pleisterwerk wanden
Omgeving	Binnen
Primaire drager	Binnenwand
Bindmiddel van materiaal	Gips - kalk
Gebondenheid op basis van bindmiddel	Niet-hechtgebonden
Hoeveelheid (oppervlakte - dikte - aantal)	• 450,00 m <sup>2</sup> - 1,50 cm - 1 stuk
Totaal volume	6,75 m <sup>3</sup>
Identificatiemethode	Vaststelling met monsternamen
Destructieve handeling voor identificatie	Nee
Opmerking	<p>Diverse ruimtes van het woonhuis zijn voorzien van wandpleisterwerk uit een risicobouwjaar. Dergelijke toepassing is steeds asbestverdacht. Er werd een staalname uitgevoerd. De hoeveelheid is een schatting en kan afwijken van de werkelijke toestand. Waar mogelijk, wordt staalname uitgevoerd conform het inspectieprotocol: in een droge ruimte zoals een slaapkamer, in een natte ruimte zoals een keuken of badkamer, in een traphal en in een stookruimte. Volgende ruimtes werden gestaald:</p> <ul style="list-style-type: none"> <li>-hal</li> <li>-keuken</li> <li>-slaapkamer vooraan</li> <li>-stooklokaal/wasplaats</li> </ul> <p>De badkamer is voorzien van wandtegels, hier kon geen pleisterwerk waargenomen worden.</p>

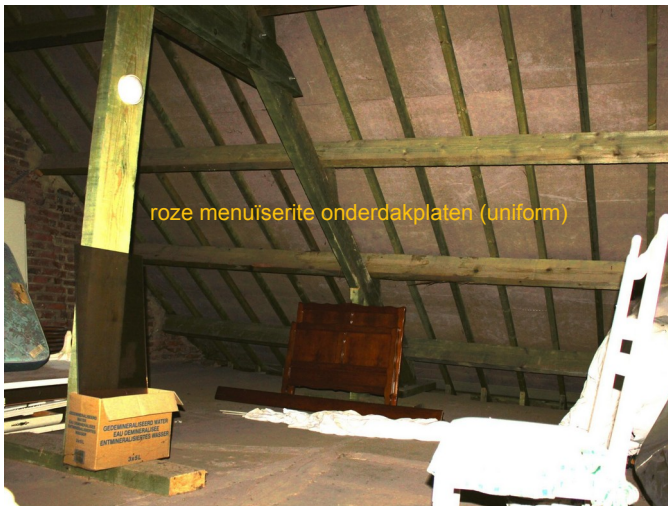
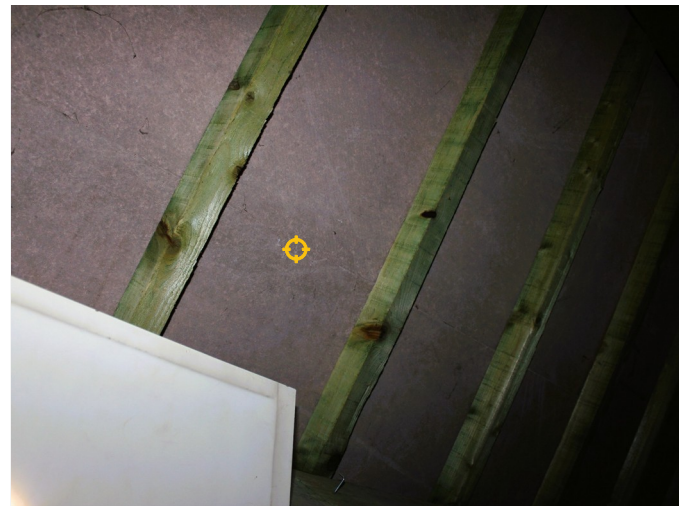
## Conclusie

Geen asbest

#	Type	Referentie	Resultaat
13.1	Puntmonster	PS03	Geen asbest

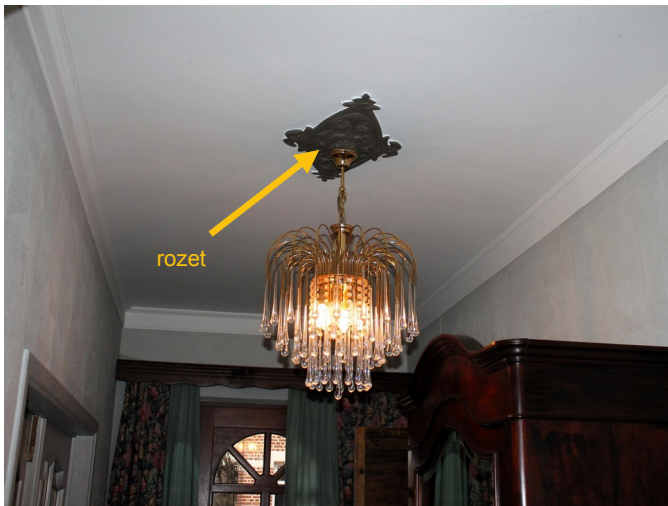
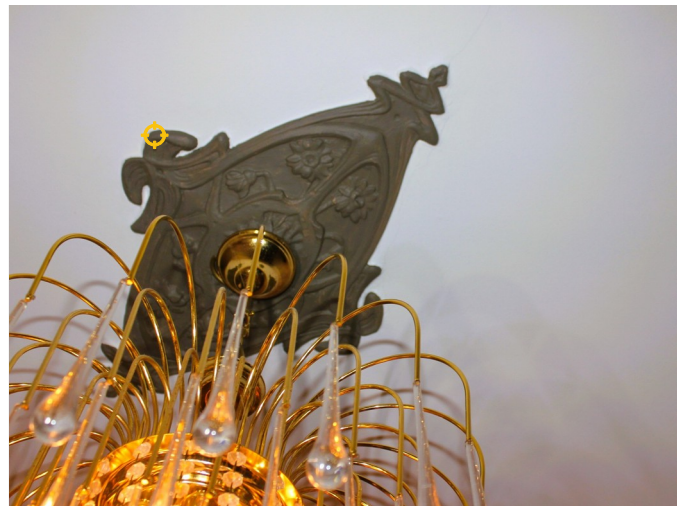
## Fiche 14: Rozet plafond (gips)

Geen asbest
