# Asbestinventarisatetest

de Schiervelstraat 33/GELIJKVL., 3700 Tongeren-Borgloon

Attestnummer : 20250910-000448.000

**Niet-asbestveilig**

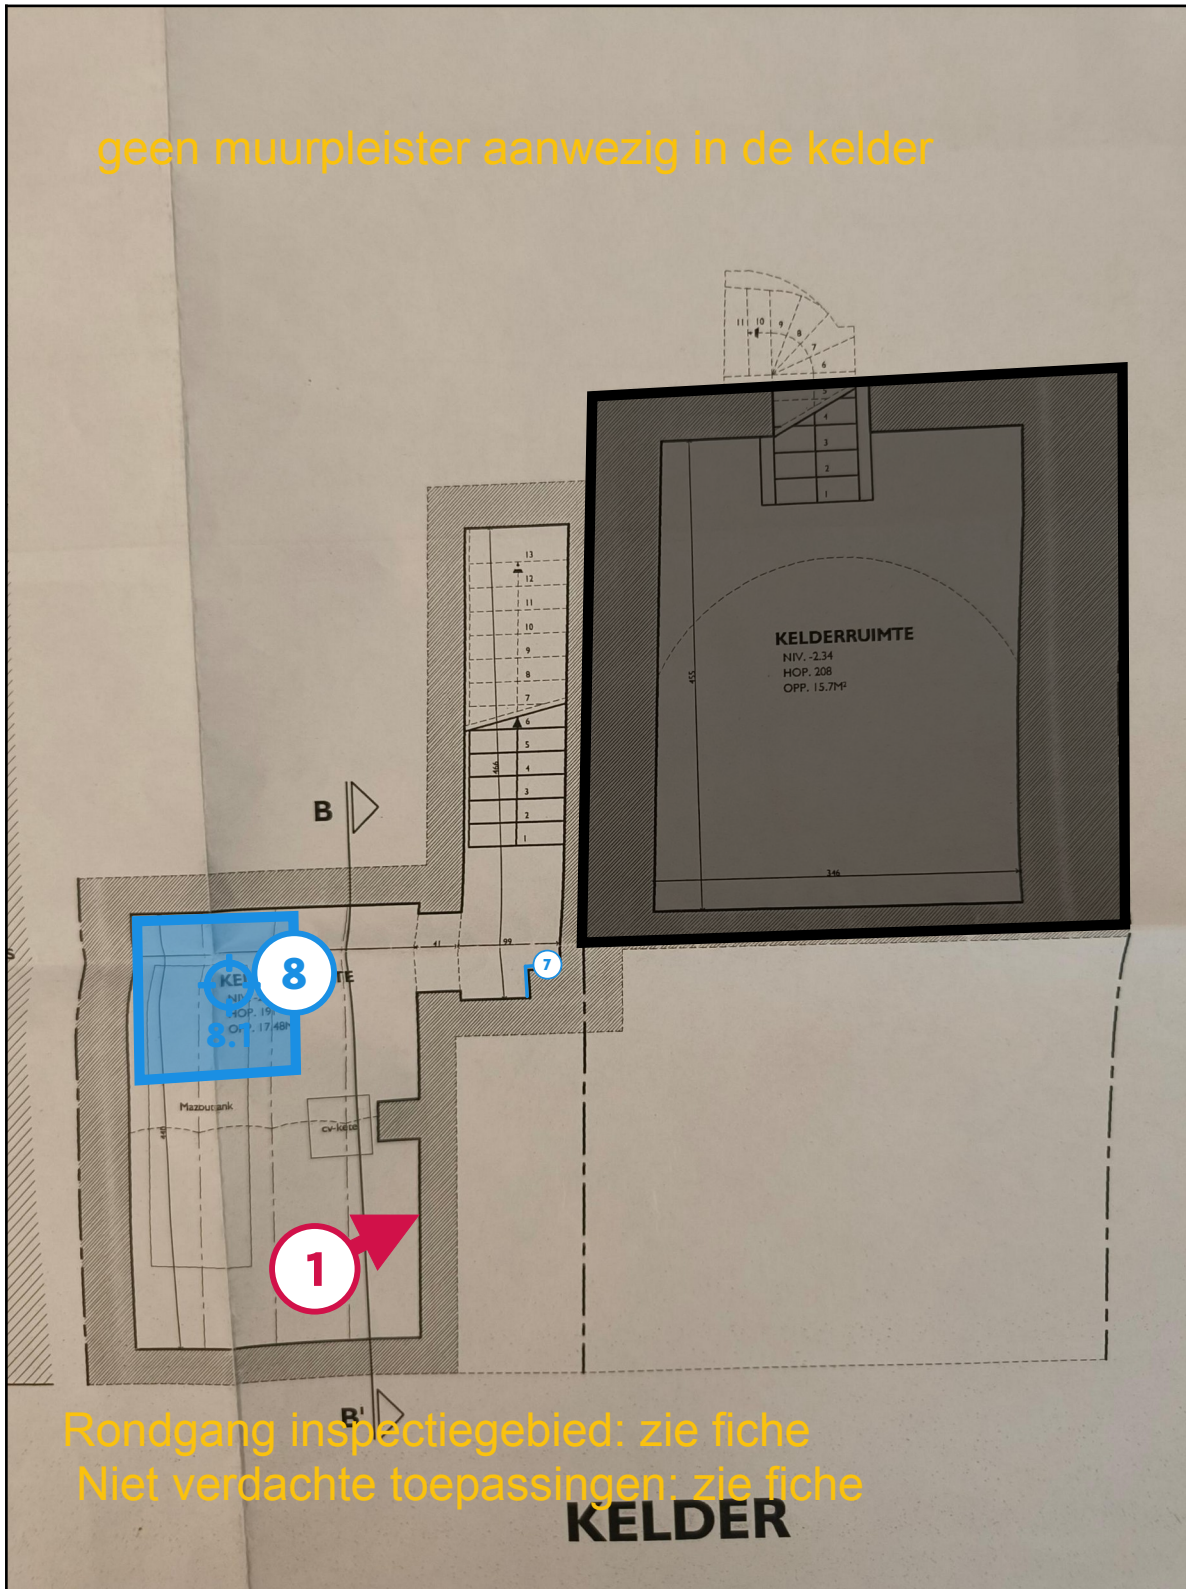
# Plan 1.1: Kelder

1. Afval kelder (hechtgebonden)	Asbestmateriaal	Dringend verwijderen
3. Niet verdachte toepassingen	Advies	-
4. Rondgang inspectiegebied	Advies	-
6. Pleisterwerk aan muren	Geen asbest	-
7. Cementlaag kelder	Geen asbest	-
8. Afval kelder (niet-hechtgebonden)	Geen asbest	-
8.1 Code: PM01	Puntmonster	-

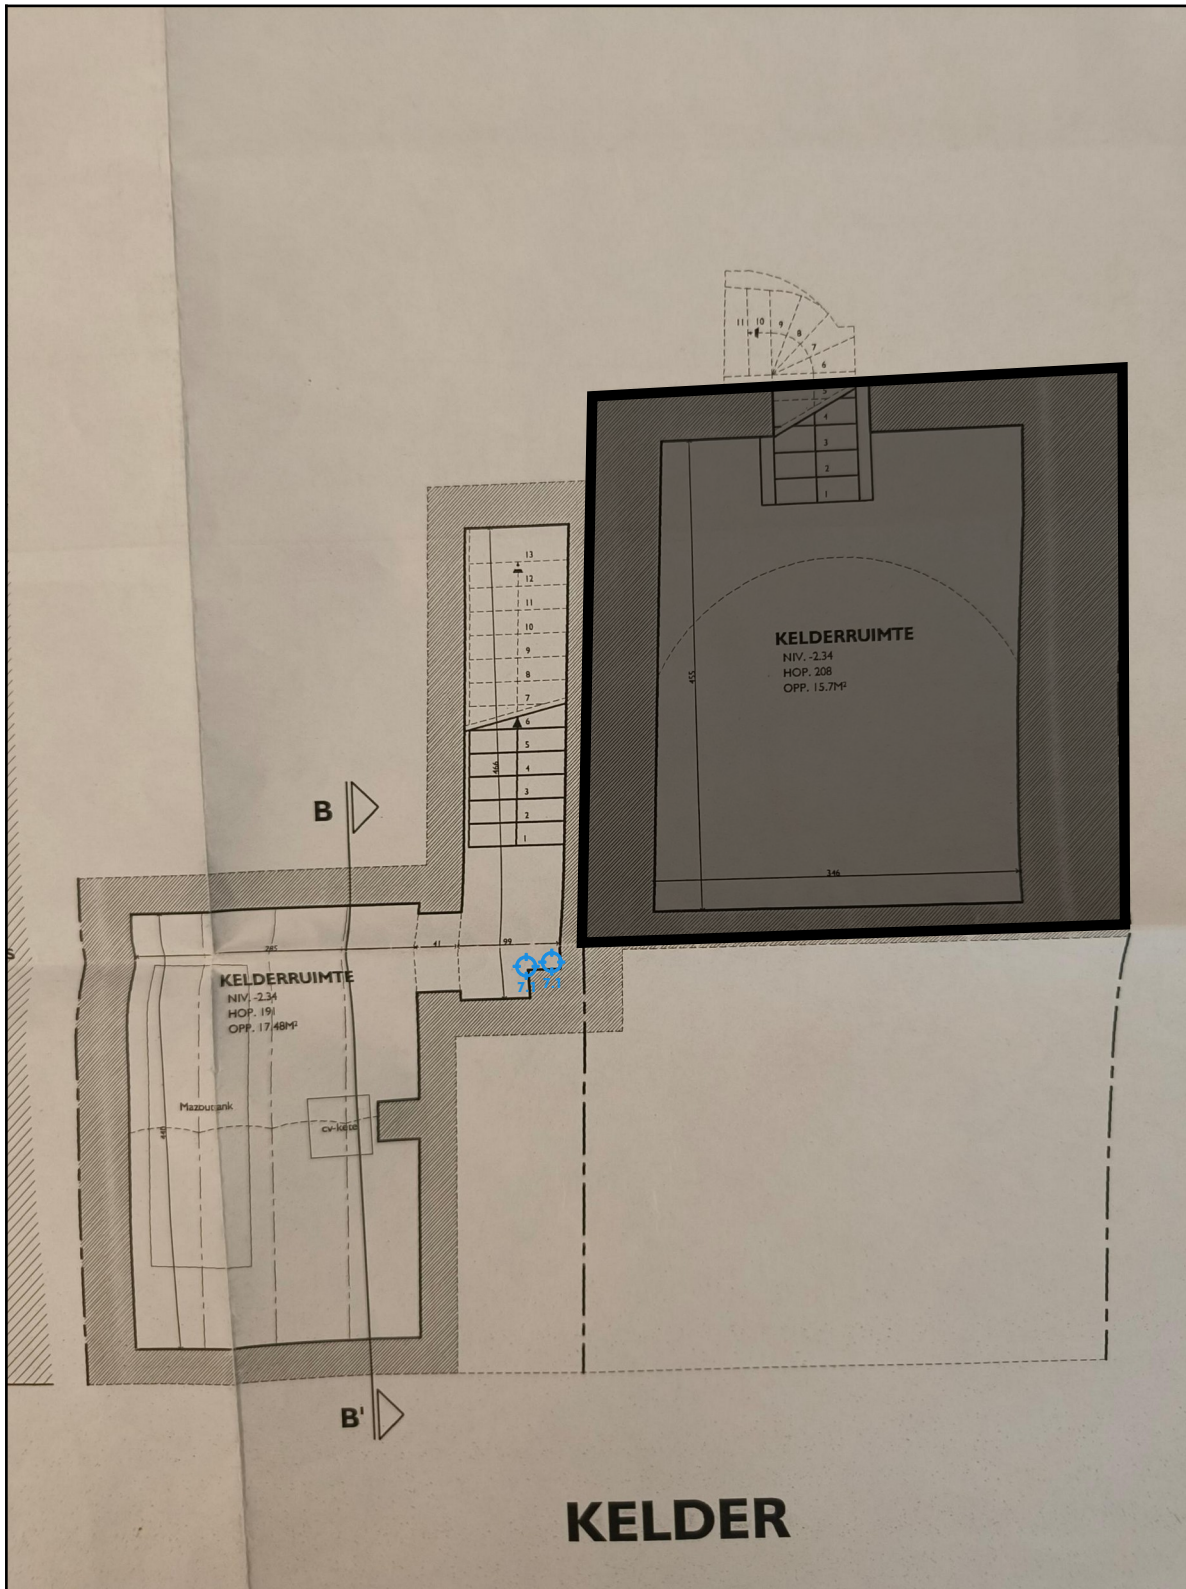
## Plan 1.2: Kelder

7. Cementlaag kelder	Geen asbest	-
7.1 Code: MM03	Mengmonster	-
