# Asbestinventarisatetest

Hondsstraat 38, 3700 Tongeren-Borgloon

Attestnummer : 20260713-000334.000

Uitgegeven op : 13.07.2026

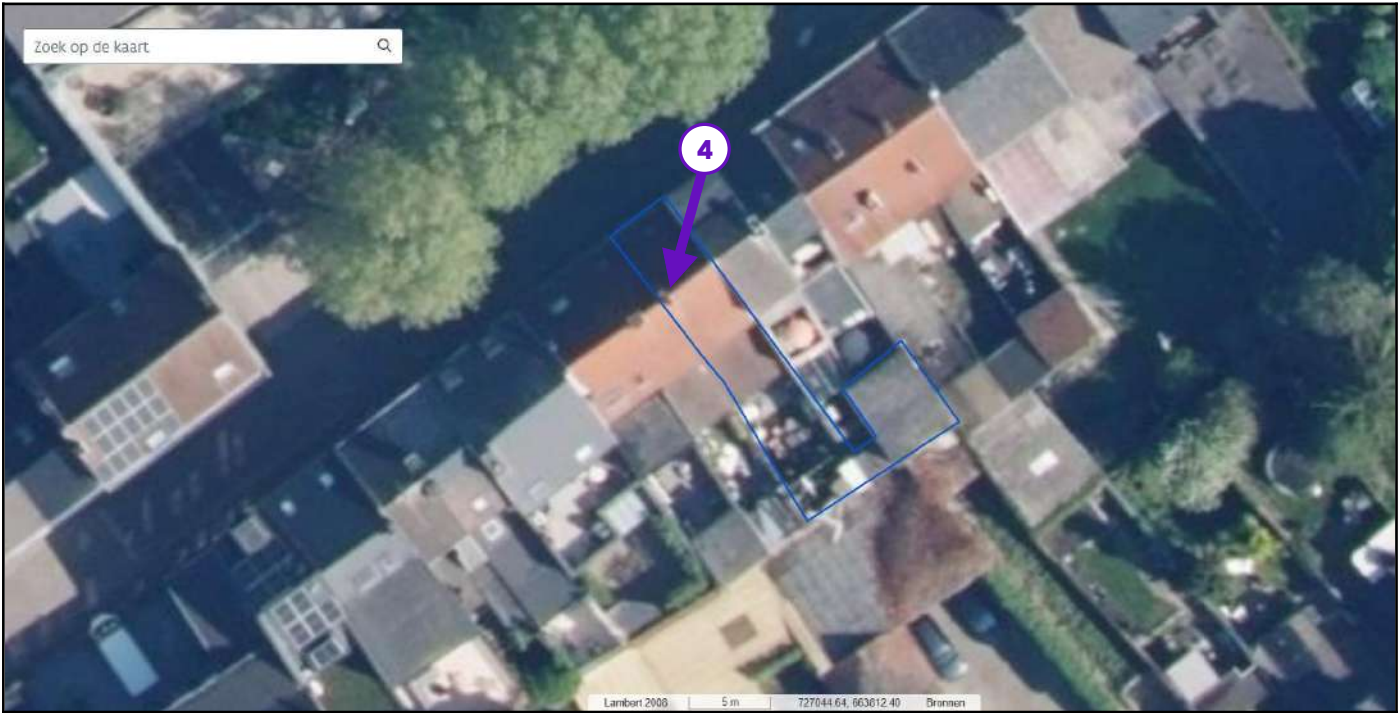
# Plan 1.6: Geopunt

| Beschrijving | Type | Actie |
|---|---|---|
| 4. Schouw - intern | Beperking | - |

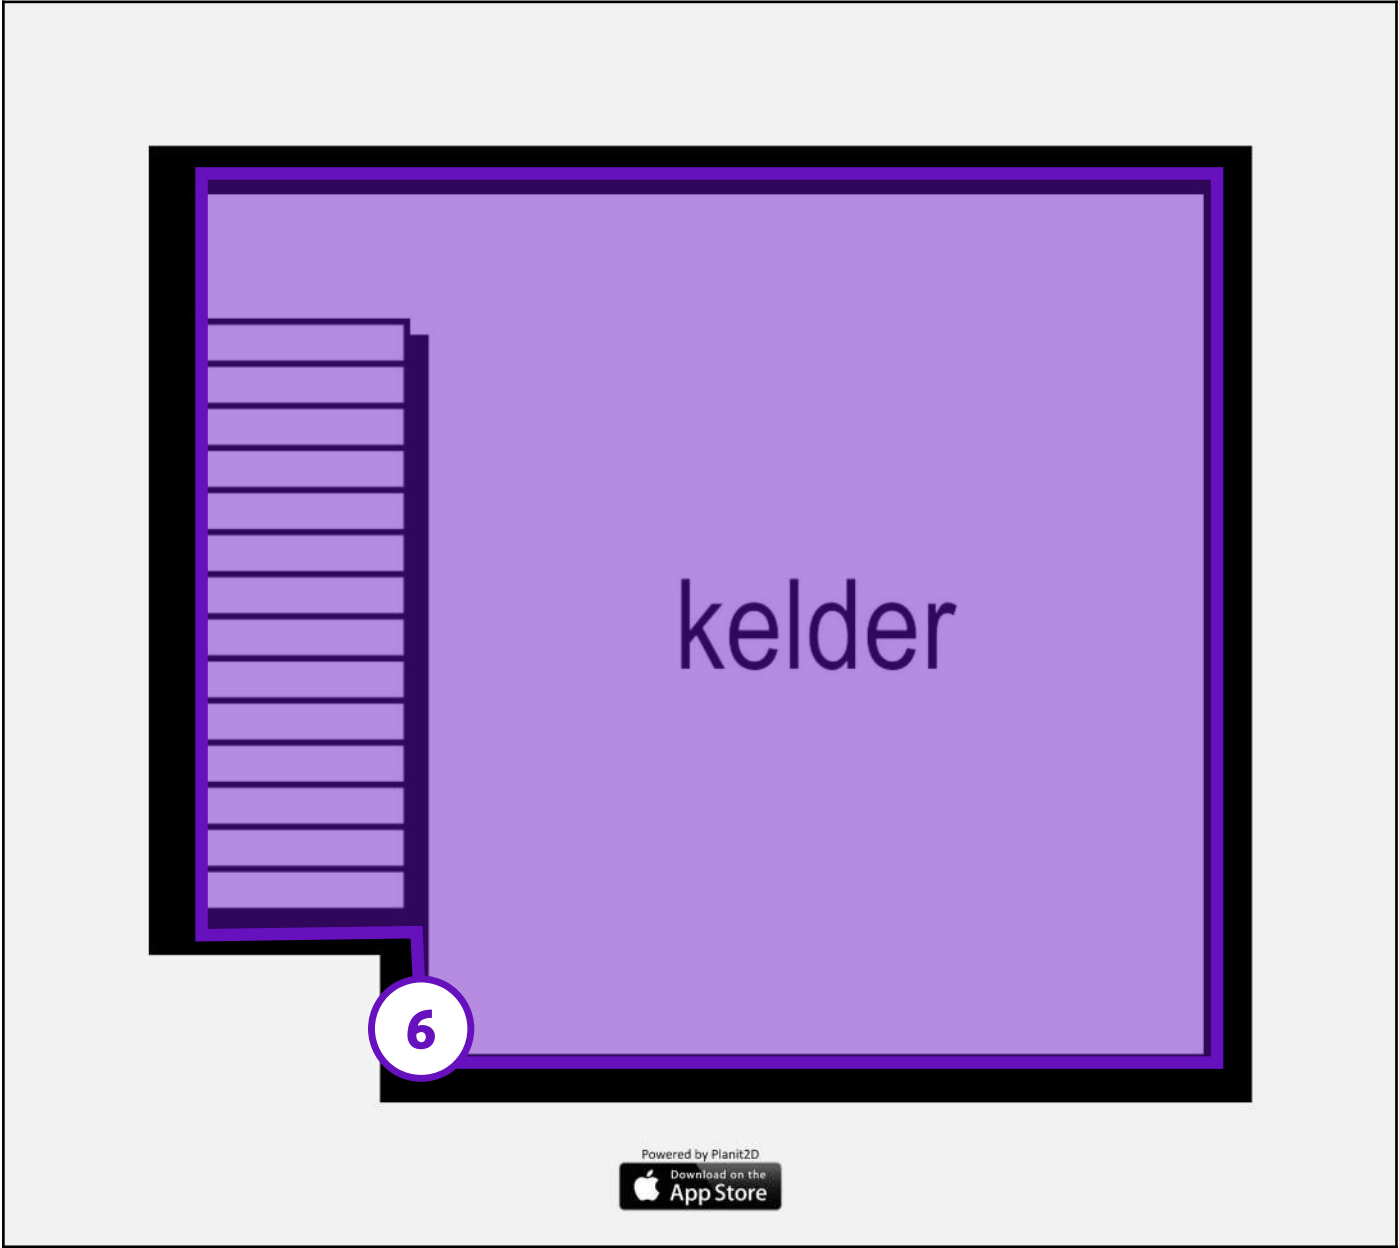
# Plan 1.7: Kelder

| Beschrijving | Type | Actie |
|---|---|---|
| 6. Kelder - geen waarneembare toepassingen | Advies | - |

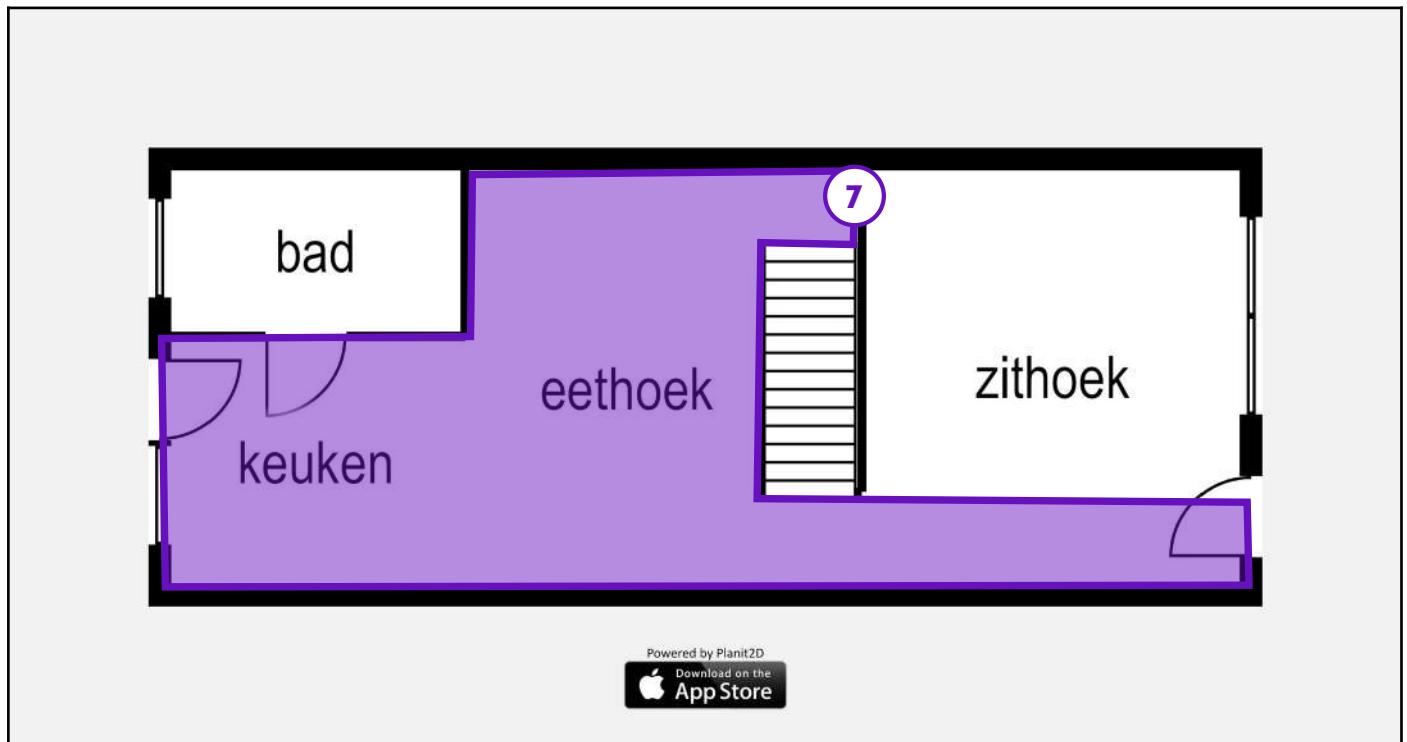
## Plan 1.8: Gelijkvloers

| Beschrijving | Type | Actie |
|---|---|---|
| 7. Vloerzeil, laminaat | Advies | - |

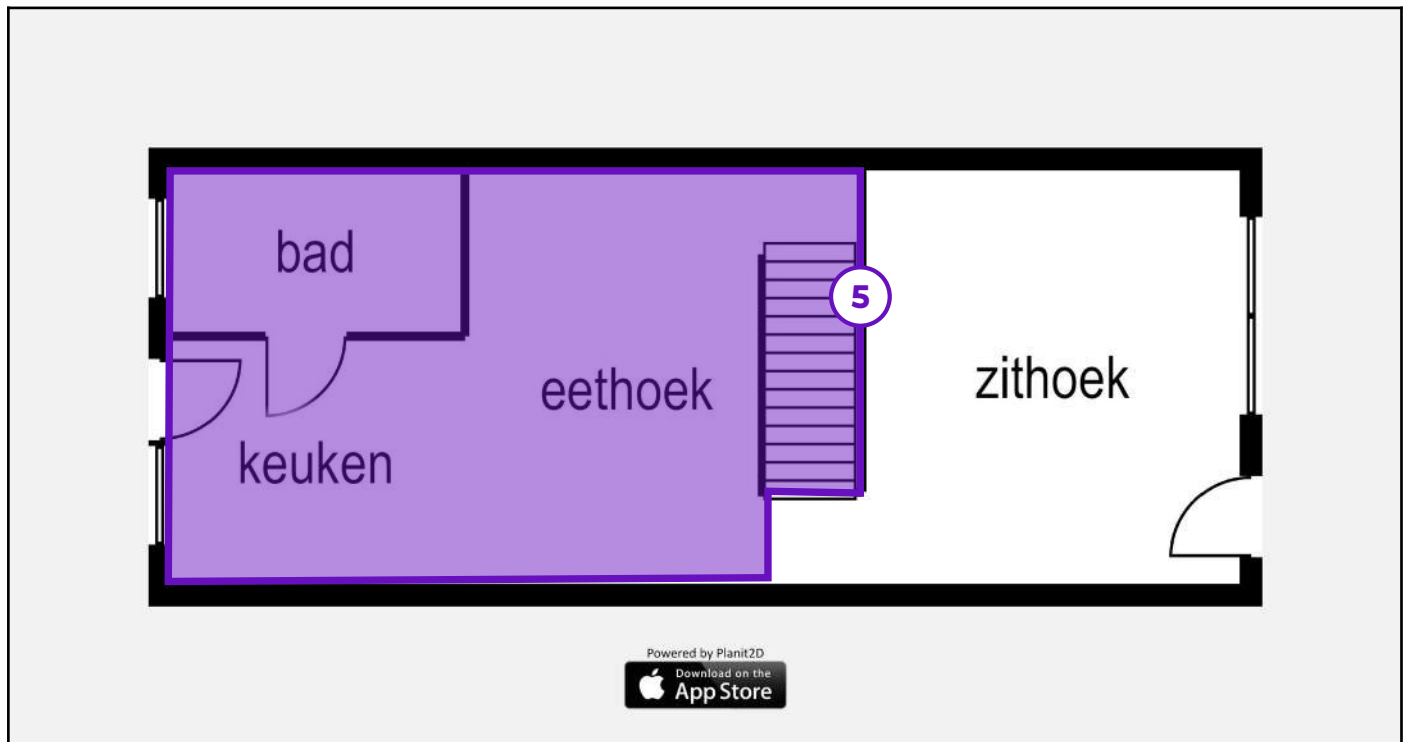
## Plan 1.12: Gelijkvloers

| Beschrijving | Type | Actie |
|---|---|---|
| 5. Plafonds bestaande uit voorzetpanelen | Advies | - |

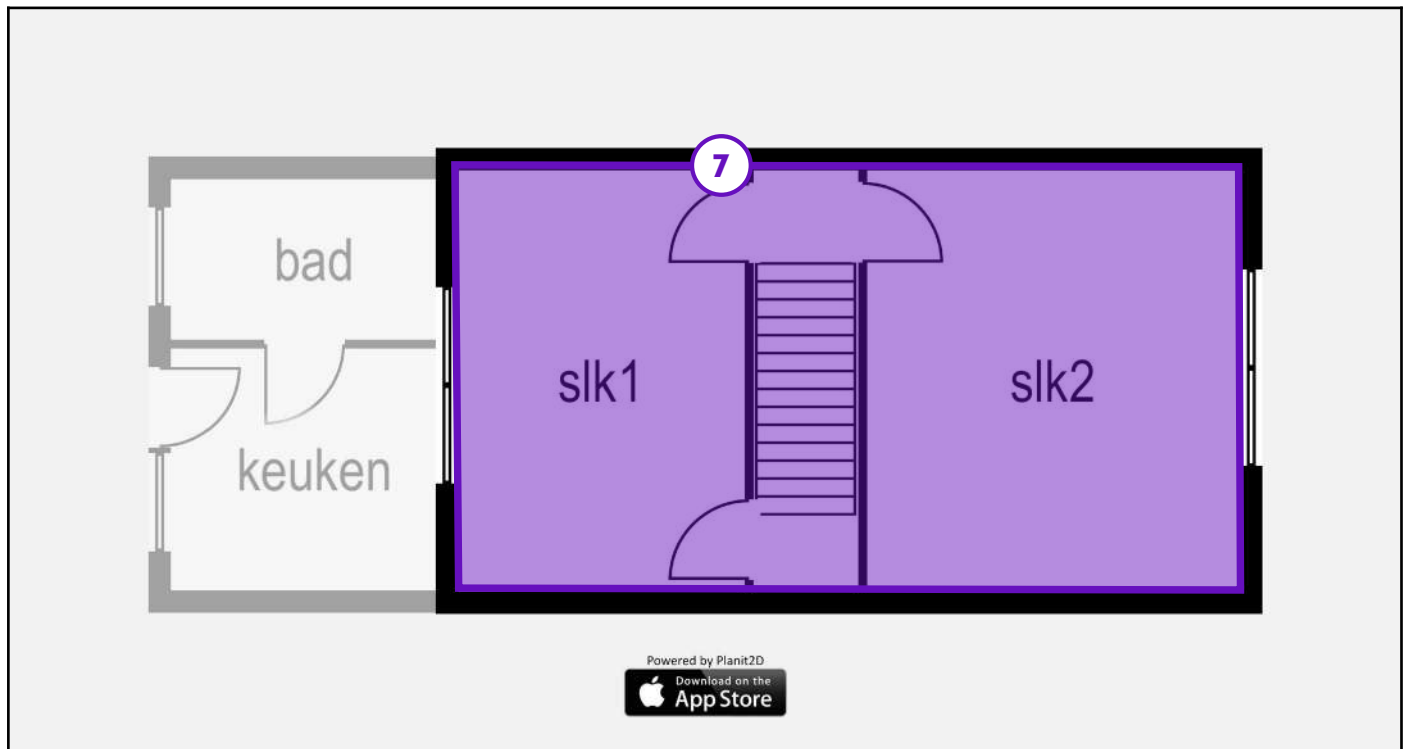
## Plan 1.15: Verdieping

| Beschrijving | Type | Actie |
|---|---|---|
| 7. Vloerzeil, laminaat | Advies | - |

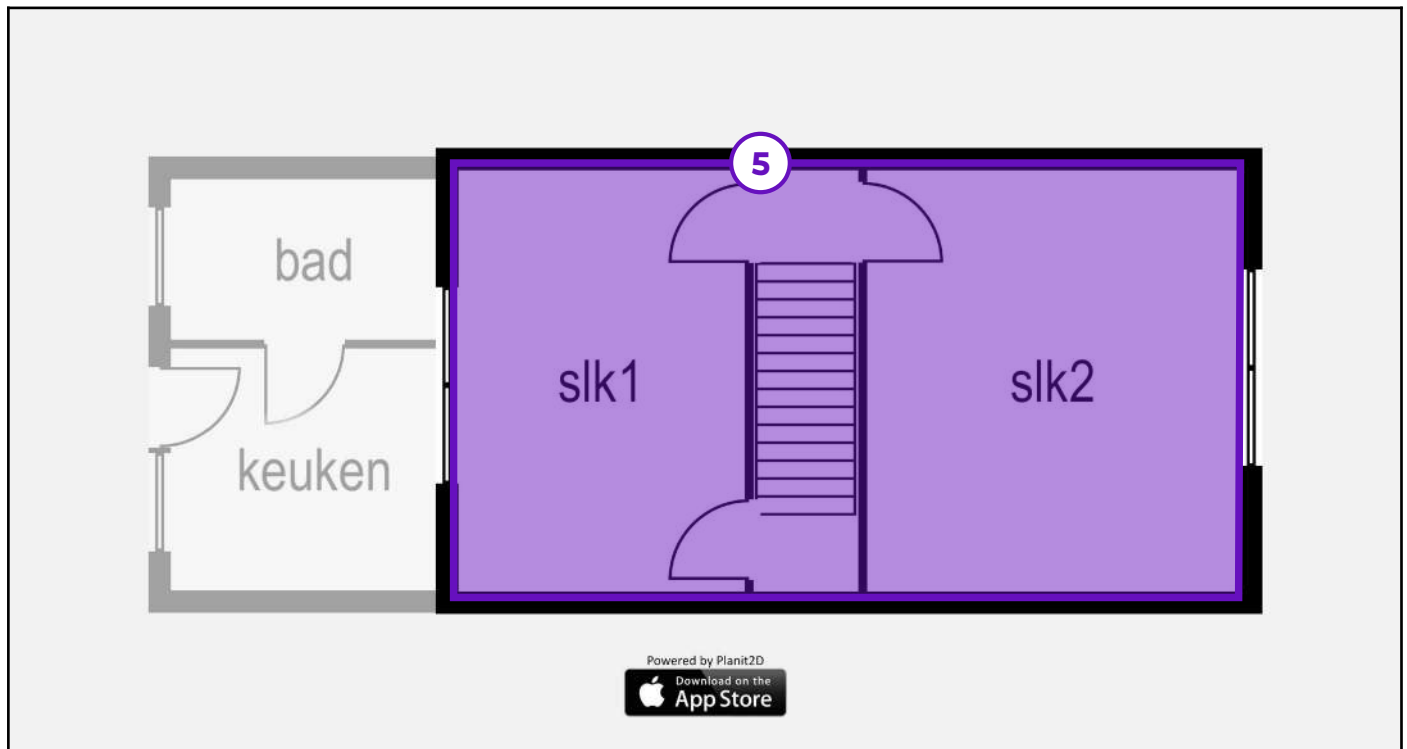
## Plan 1.16: Verdieping

| Beschrijving | Type | Actie |
|---|---|---|
| 5. Plafonds bestaande uit voorzetpanelen | Advies | - |

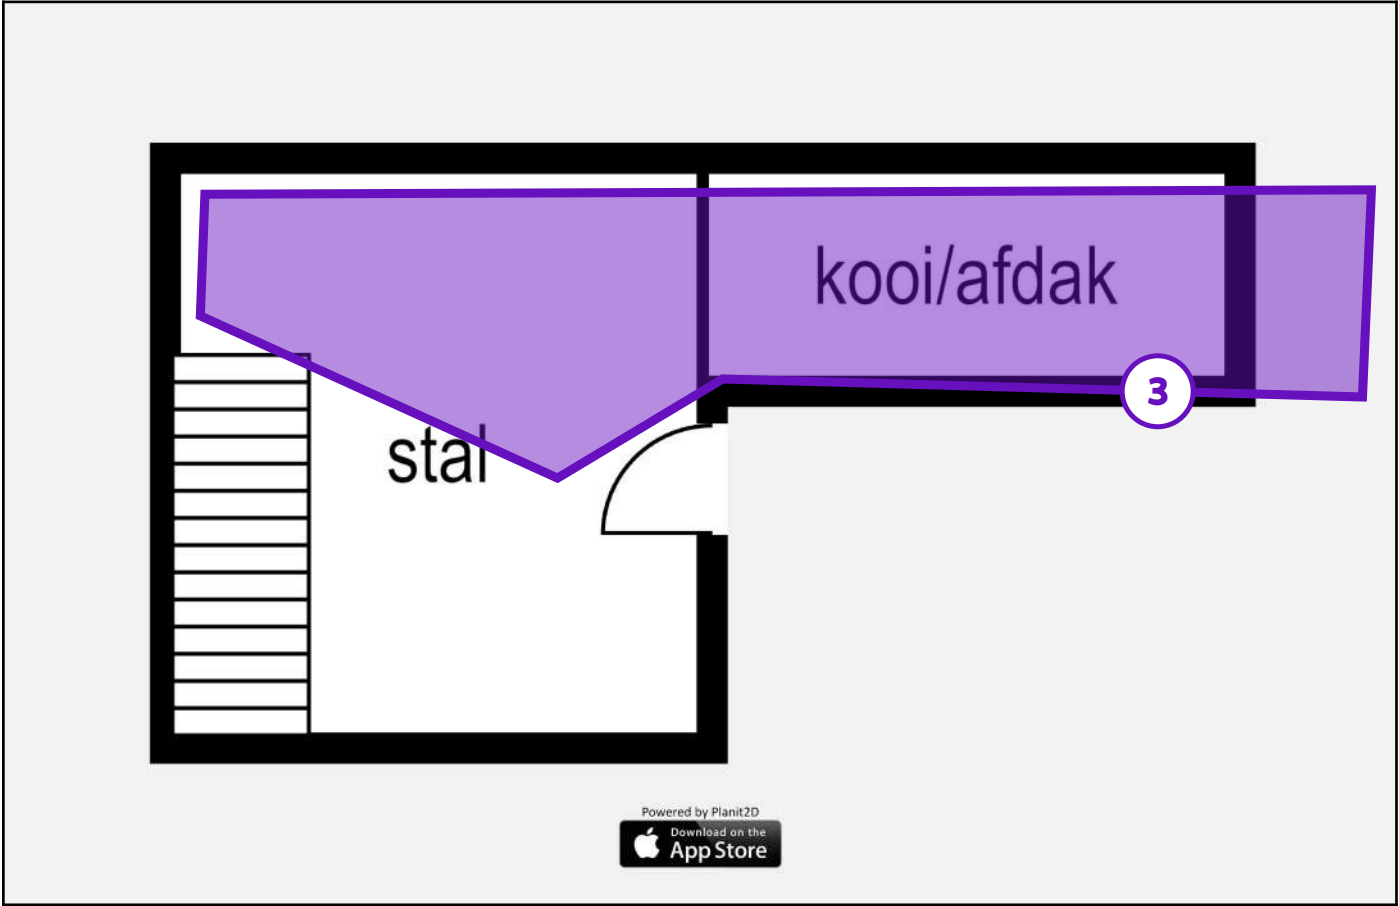
# Plan 2.5: Stal GLV

| Beschrijving | Type | Actie |
|---|---|---|
| 3. Materialen in opslag | Beperking | - |

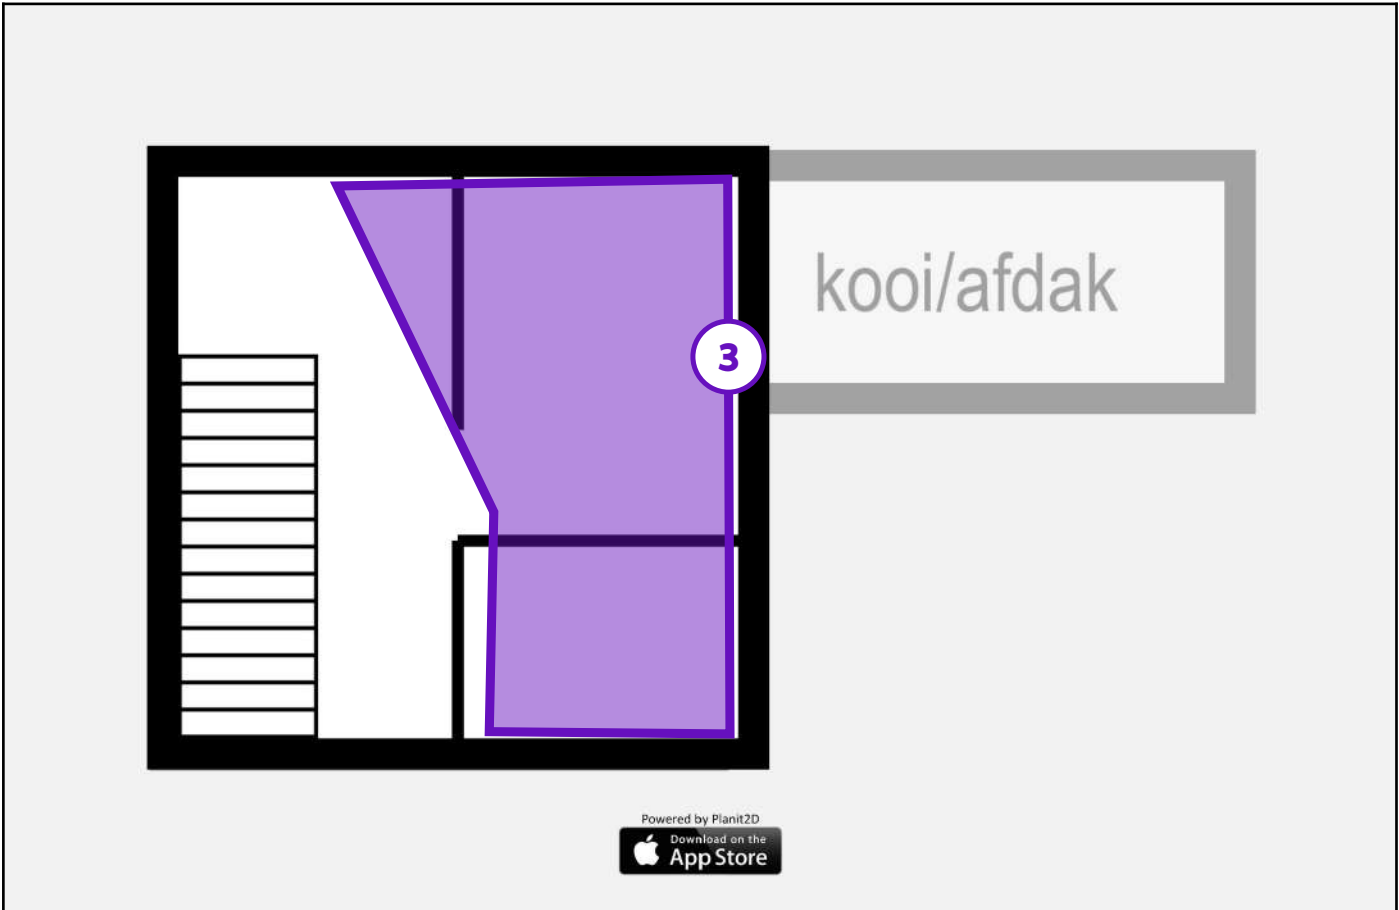
# Plan 2.6: Stal verdieping

| Beschrijving | Type | Actie |
|---|---|---|
| 3. Materialen in opslag | Beperking | - |

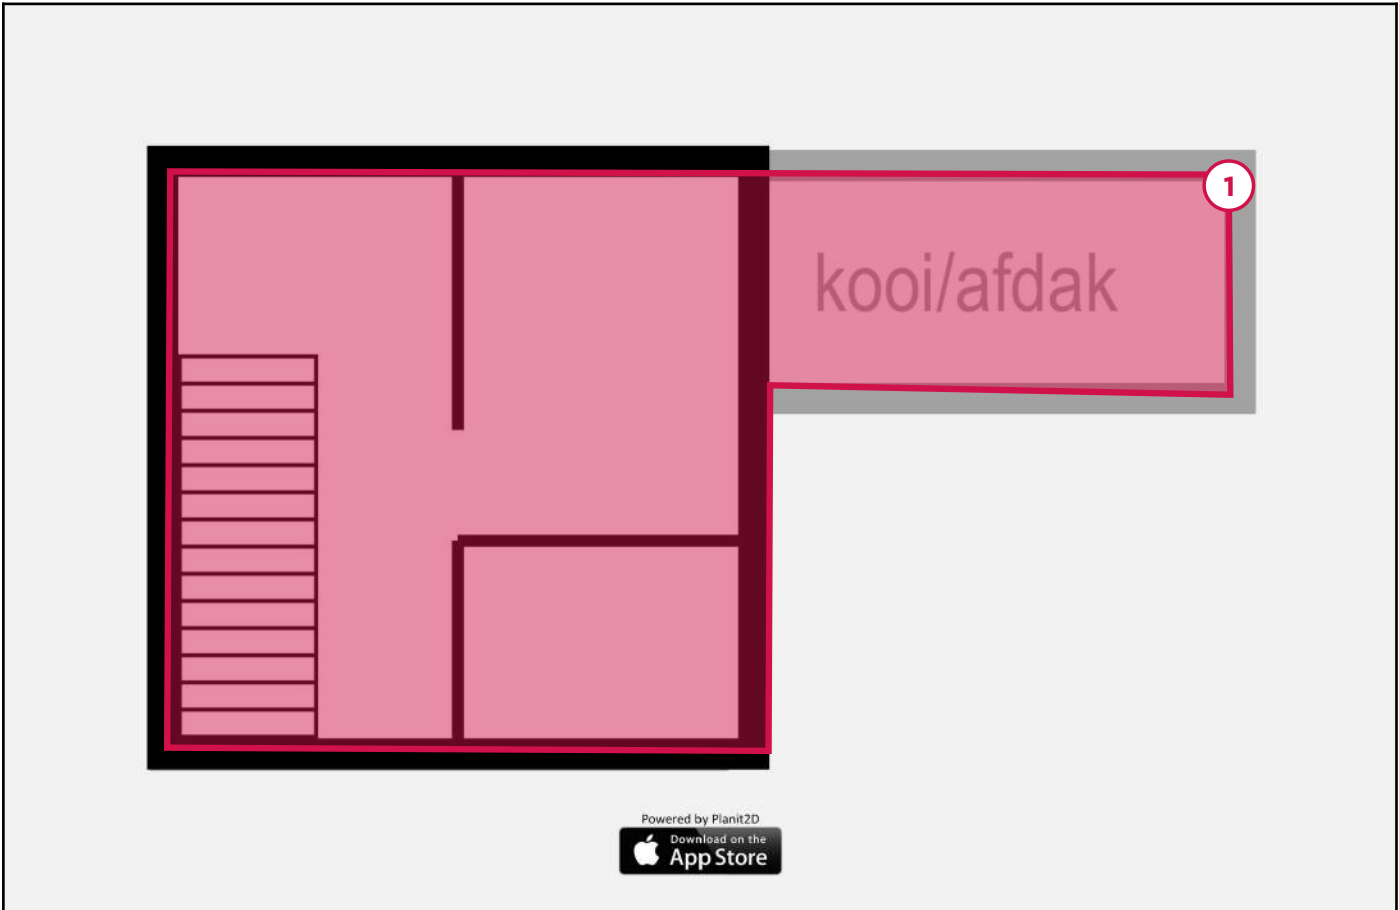
# Plan 2.7: Stal verdieping

| Beschrijving | Type | Actie |
|---|---|---|
| 1. Dak bestaande uit golfplaten | Asbestmateriaal | Dringend verwijderen |

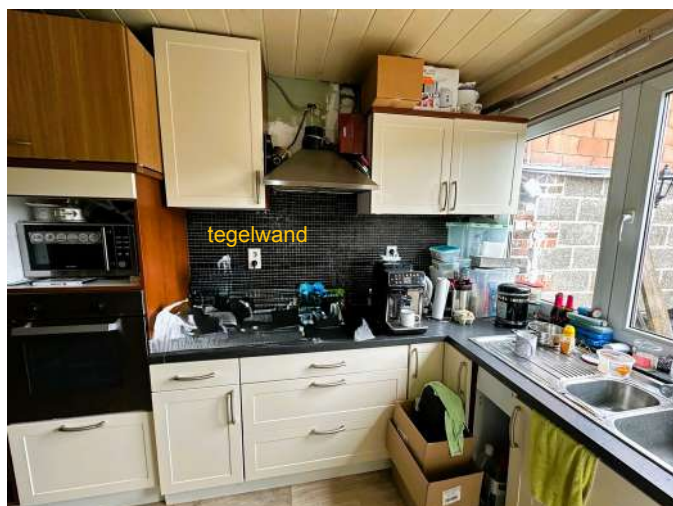
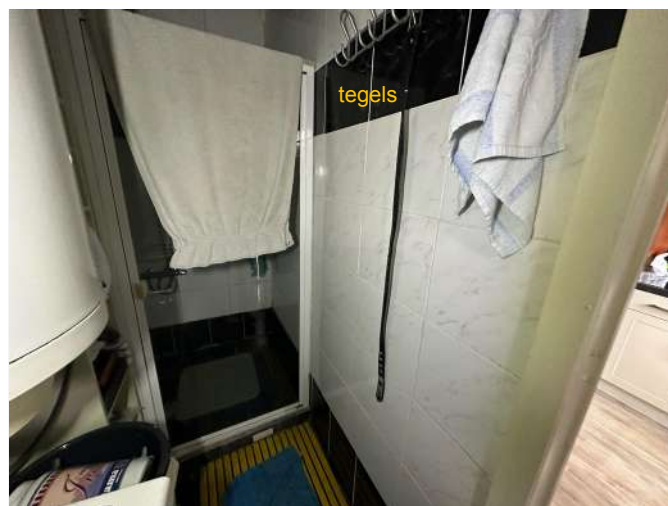
## Fiche 8: Faiencetegels (lijm)

### Informatie over een materiaal dat de asbestdeskundige niet kan waarnemen of vaststellen

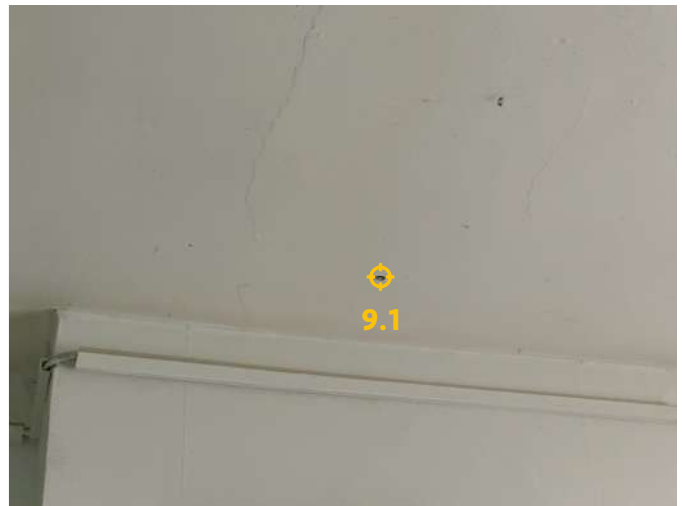
Detailfoto

### Conclusie

Geen asbest

| # | Type | Referentie | Resultaat |
|---|---|---|---|
| 9.1 | Mengmonster | MM02 | Geen asbest |

| Beschrijving | Pleisterwerk plafonds |

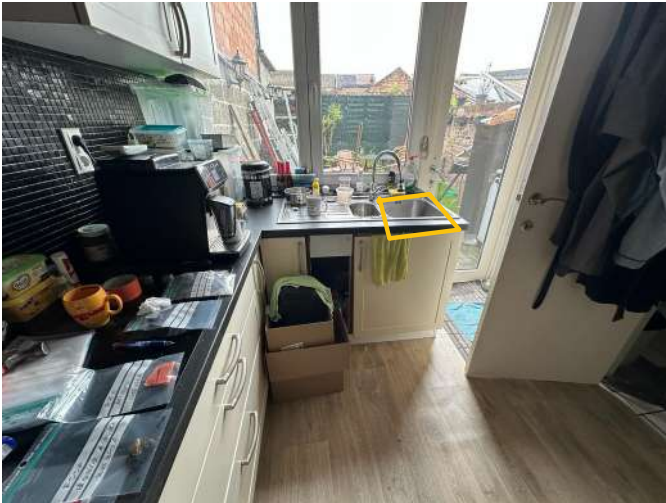
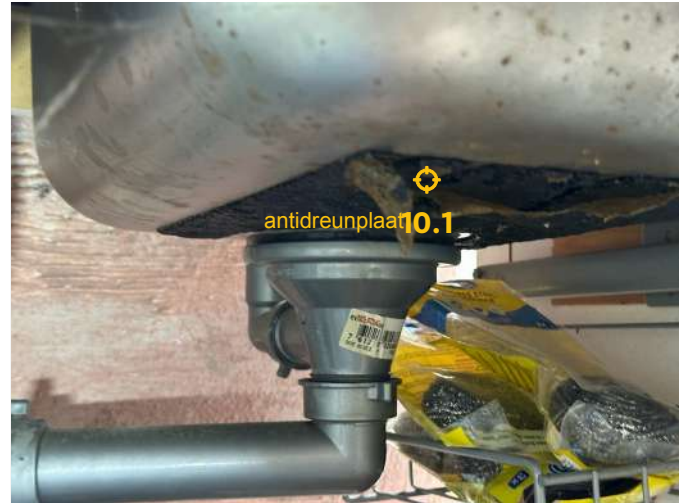
## Fiche 10: Anti-dreun spoelbak roofing

Geen asbest

| # | Type | Referentie | Resultaat |
|---|---|---|---|
| 10.1 | Puntmonster | PS03 | Geen asbest |

| Opmerking | De RVS keukenspoelbak is voorzien van een antidreunplaat uit oude roofing. Roofing is steeds asbestverdacht. |

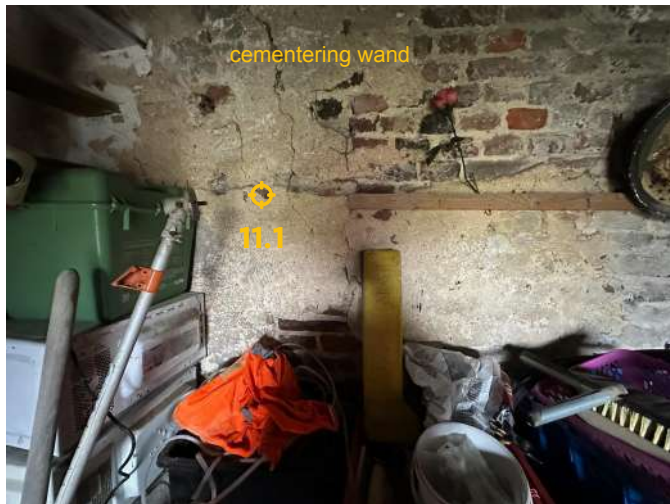
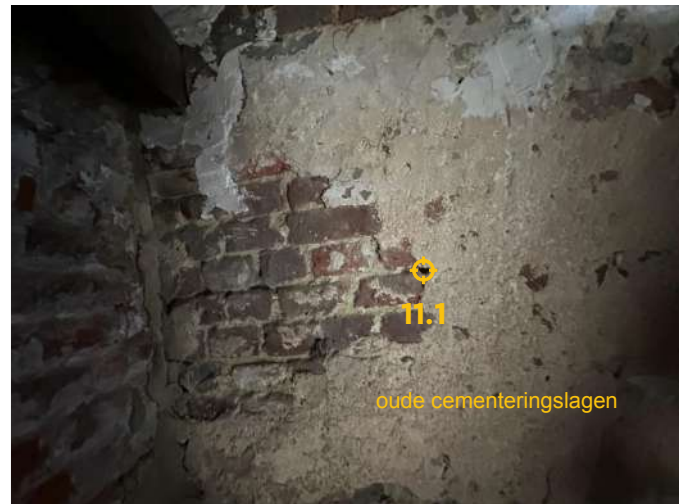
## Fiche 11: Cementen smeerlaag stalwanden

Geen asbest

| # | Type | Referentie | Resultaat |
|---|---|---|---|
| 11.1 | Mengmonster | MM05 | Geen asbest |

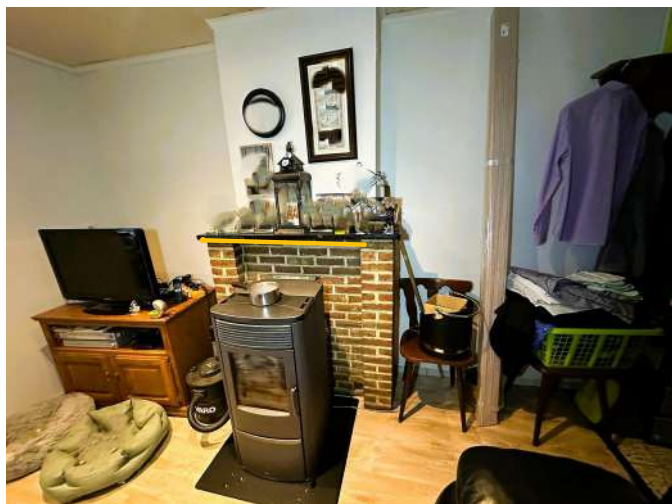
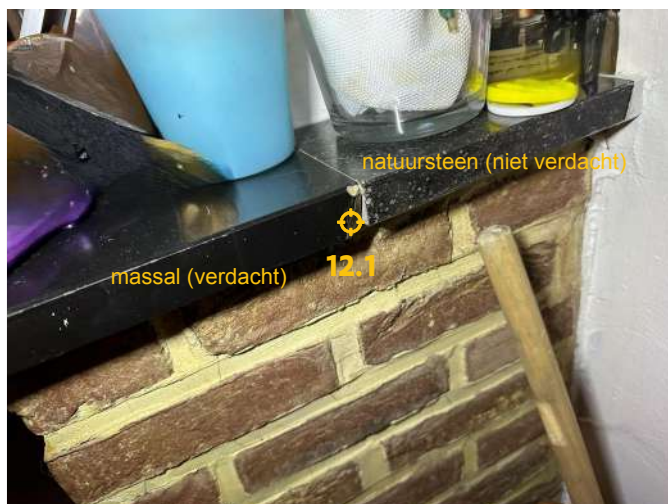
## Fiche 12: Biezen haardmantel type massal

Geen asbest

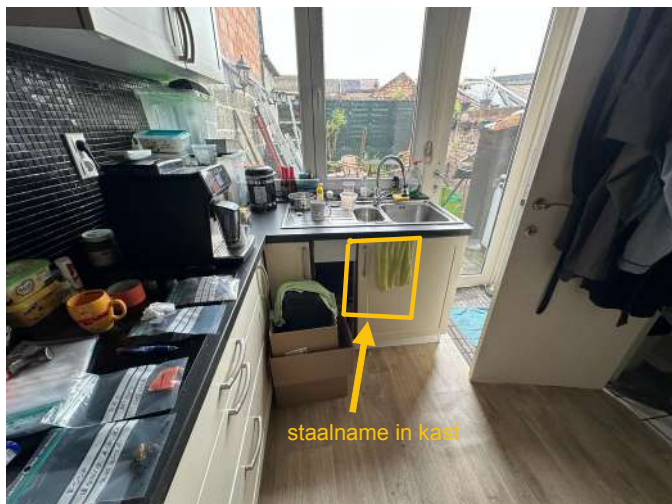
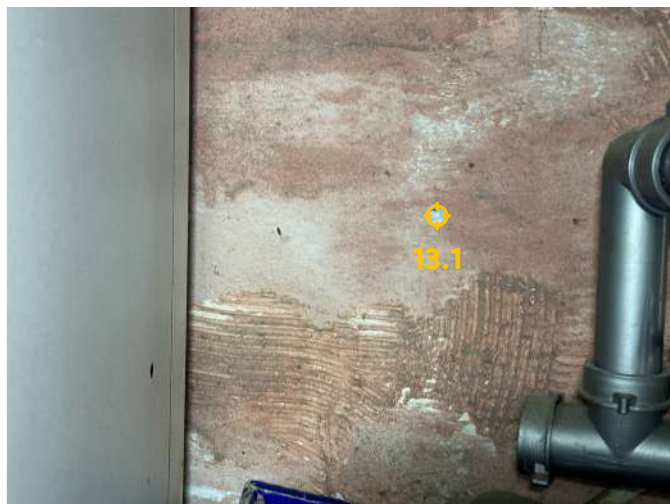
## Fiche 13: Pleisterwerk wanden

Geen asbest
