# Asbestinventarisatetest

Hondsstraat 40, 3700 Tongeren-Borgloon

Attestnummer : 20260713-000296.000

Uitgegeven op : 13.07.2026

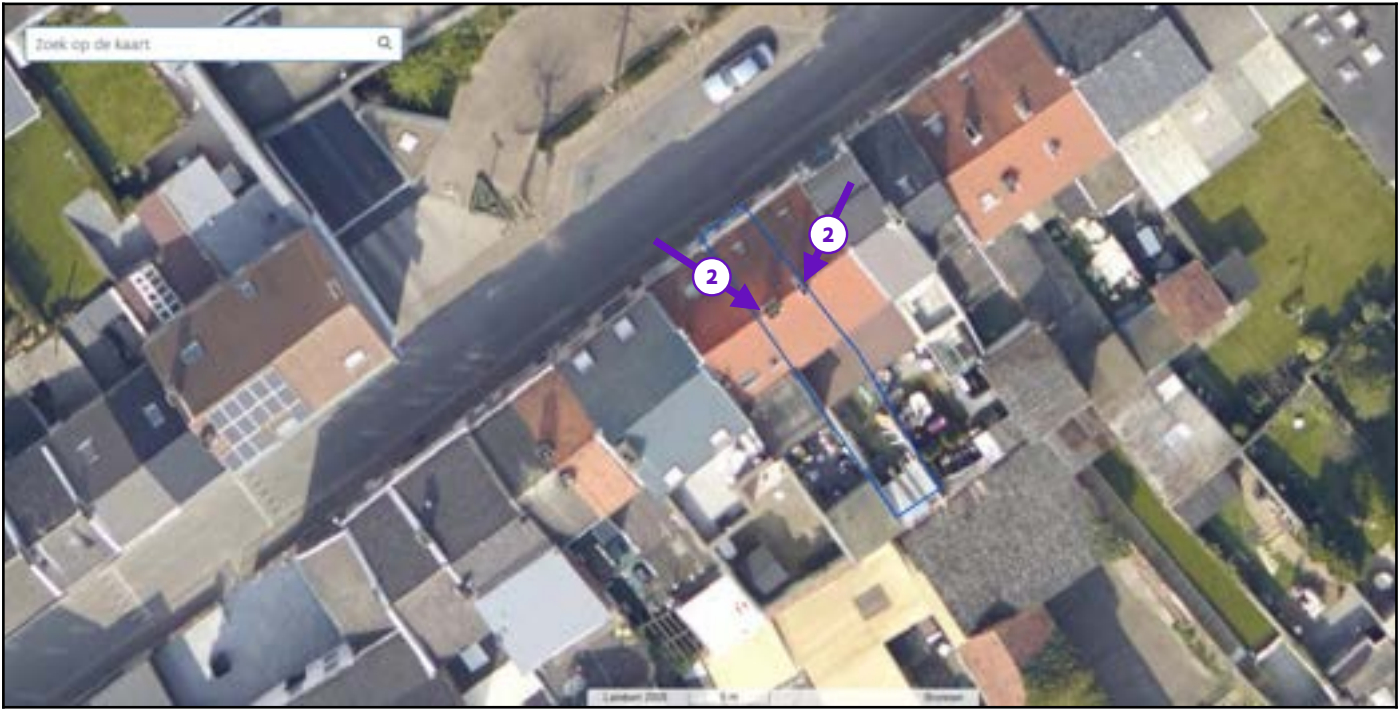
# Plan 1.5: Geopunt

| Beschrijving | Type | Actie |
|---|---|---|
| 2. Schouw - beperking | Beperking | - |

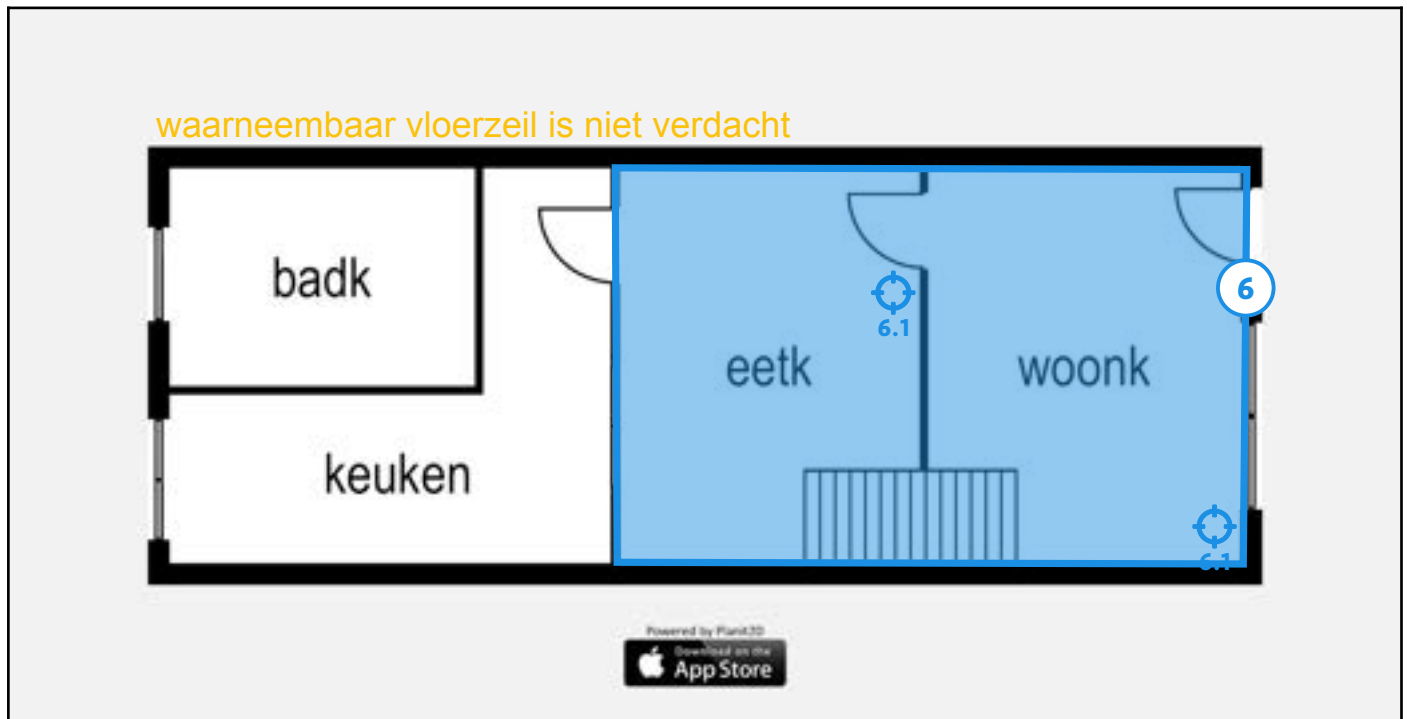
## Plan 1.6: Gelijkvloers

| Beschrijving | Type | Actie |
|---|---|---|
| 3. Vloerzeil niet verdacht | Advies | - |

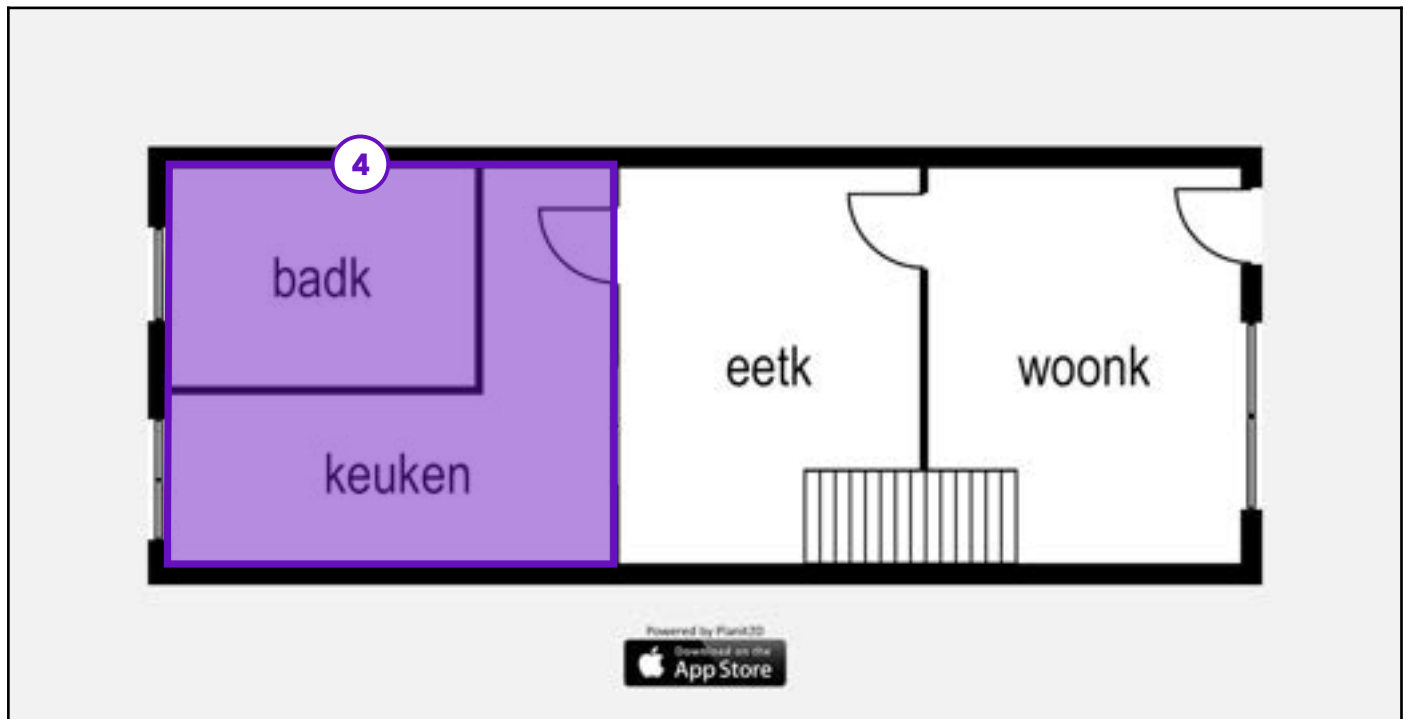
## Plan 1.9: Gelijkvloers

| Beschrijving | Type | Actie |
|---|---|---|
| 4. Plafonds bestaande uit voorzetpanelen | Advies | - |

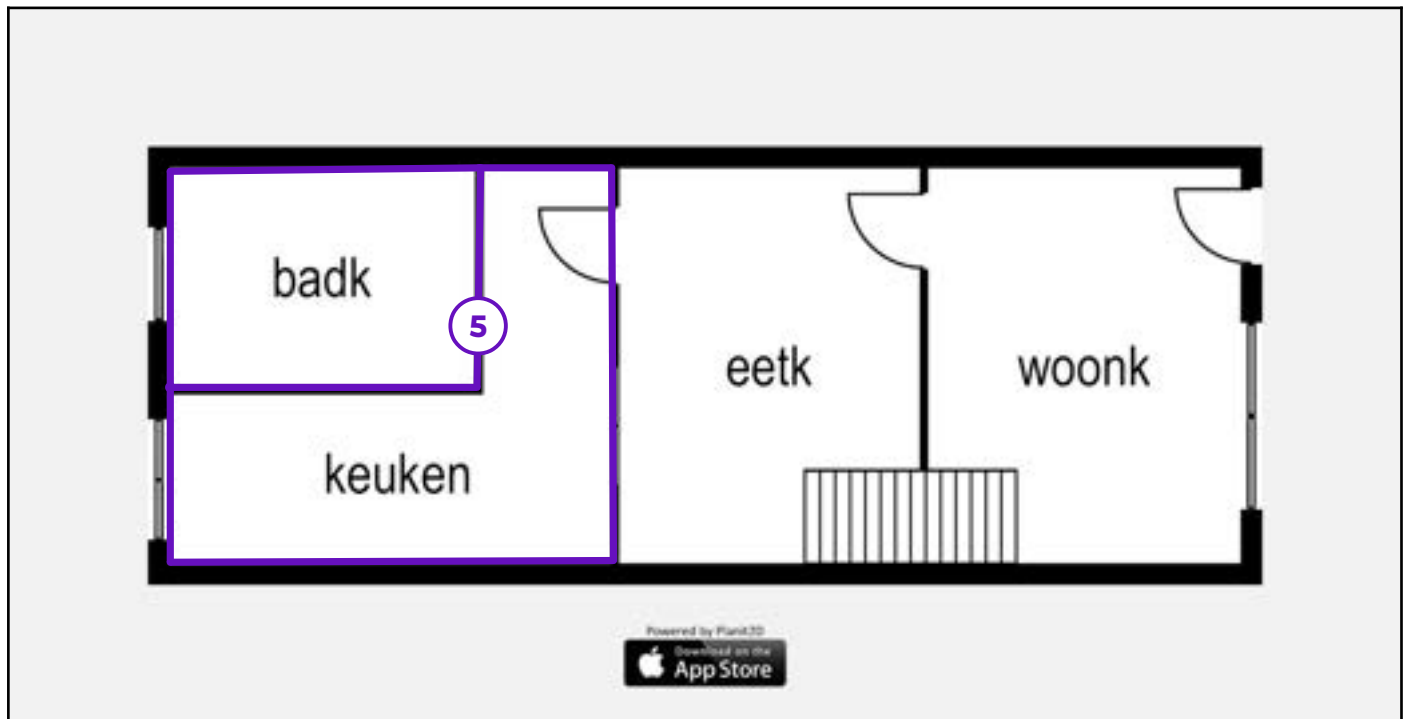
## Plan 1.10: Gelijkvloers

| Beschrijving | Type | Actie |
|---|---|---|
| 5. Muren bestaande uit voorzetpanelen | Advies | - |

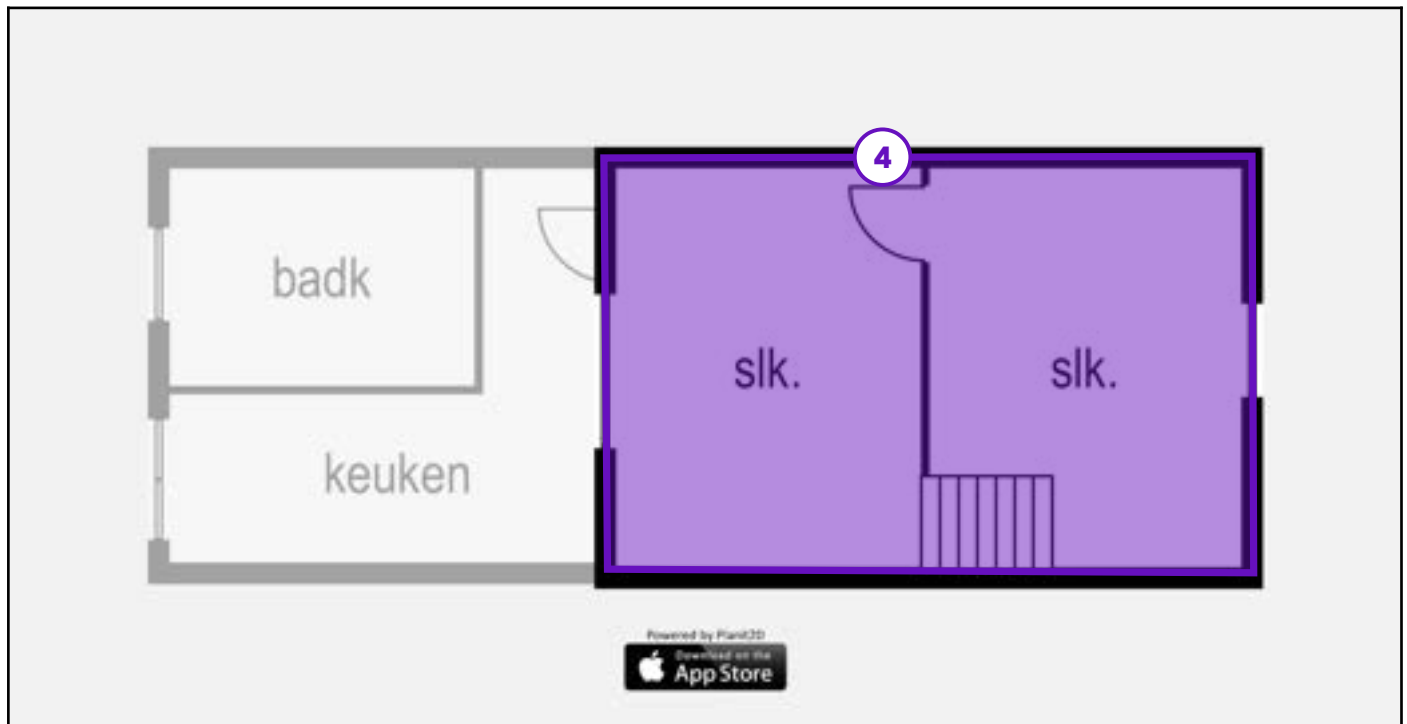
## Plan 1.13: Verdieping 1

| Beschrijving | Type | Actie |
|---|---|---|
| 4. Plafonds bestaande uit voorzetpanelen | Advies | - |

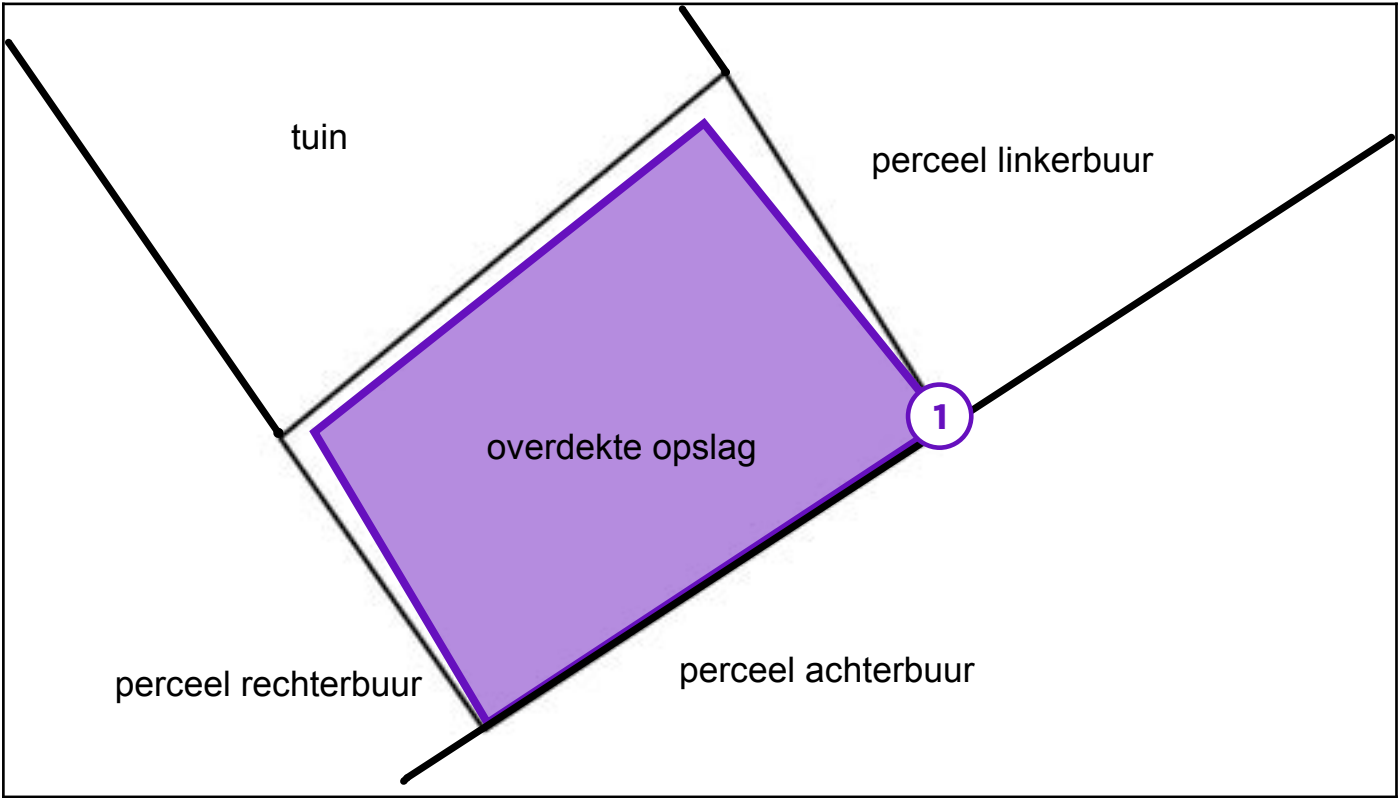
## Plan 2.3: Overdekte opslag plan

| Beschrijving | Type | Actie |
|---|---|---|
| 1. Materialen in opslag | Beperking | - |
