Asbestinventarisatetest

Kasseide 64, 9400 Ninove

Attestnummer : 20240717-000404.000

Uitgegeven op : 17.07.2024

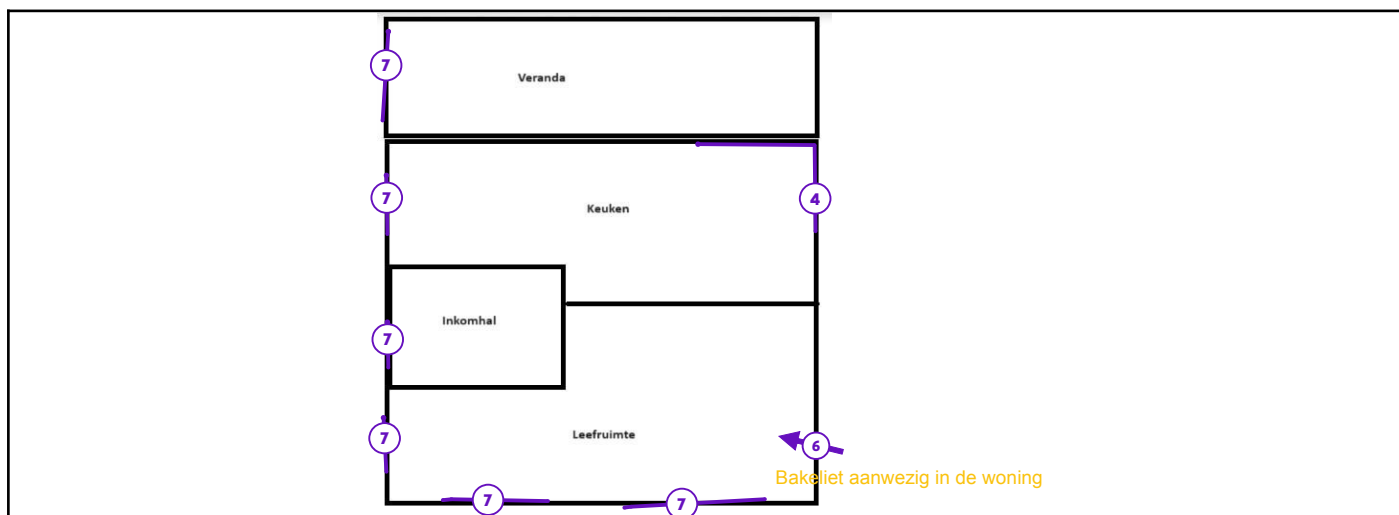
Plan 1.1: Grondplan - Gelijkvloers

Beschrijving	Type	Actie
4. Tegels verlijming keuken en badkamer	Advies	-
6. Bakeliet - elektriciteit	Advies	-
7. Geen verdachte mastiek	Advies	-

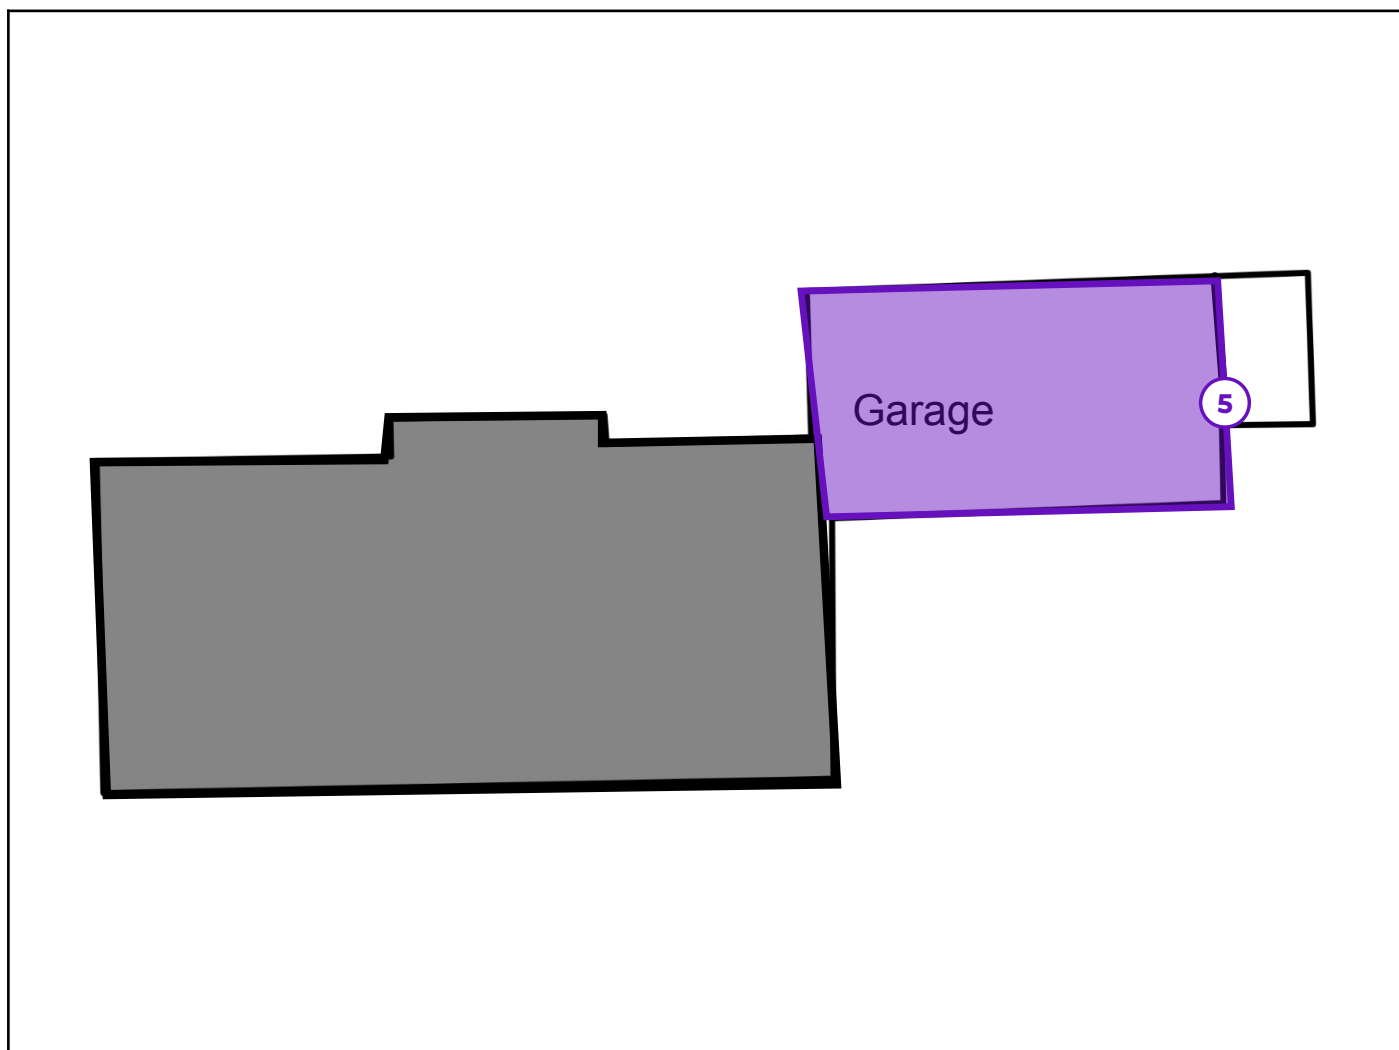
Plan 1.2: Woning plan - Garage

Beschrijving	Type	Actie
5. Metalen dakbedekking	Advies	-

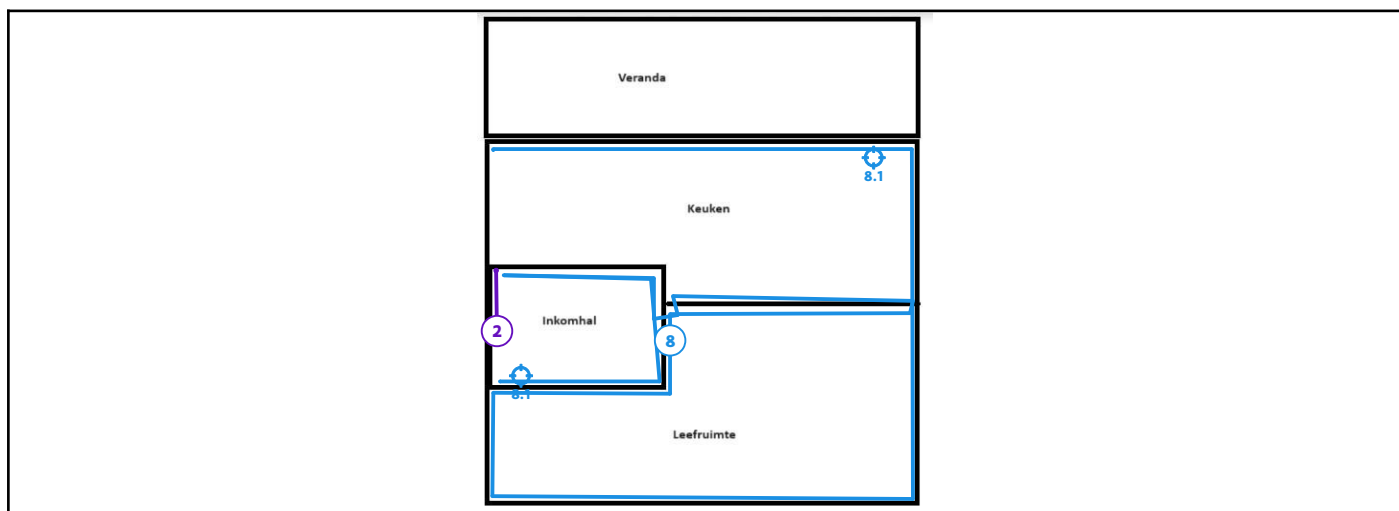
Plan 1.5: Grondplan - Gelijkvloers Muur

Beschrijving	Type	Actie
2. houten latten in de hal	Advies	-
8. Pleisterwerk Muur	Geen asbest	-
8.1 Code: MM01	Mengmonster	-

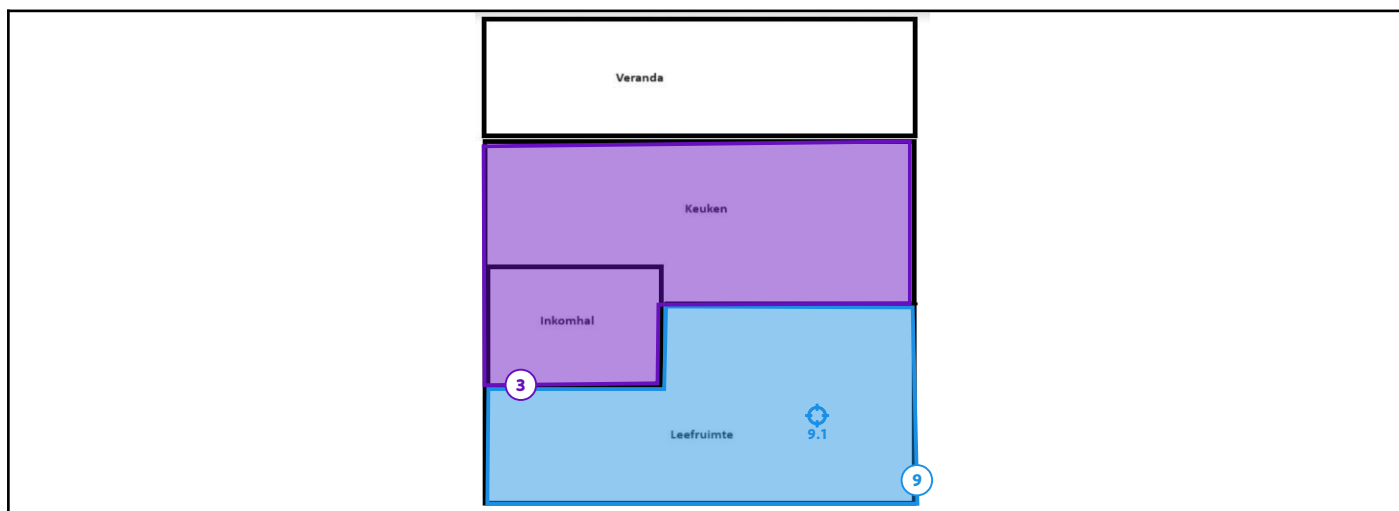
Plan 1.6: Grondplan - Gelijkvloers Plafond

Beschrijving	Type	Actie
3. afwerking plafond ander materiaal	Advies	-
9. Pleisterwerk Plafond	Geen asbest	-
9.1 Code: MM02	Mengmonster	-

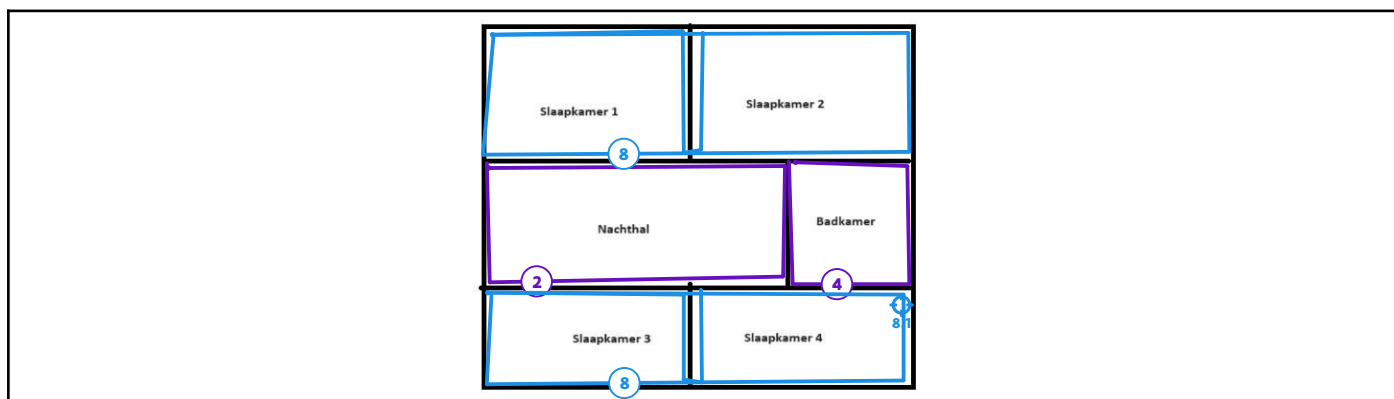
Plan 1.7: Grondplan - 1ste verdiep Muur

Beschrijving	Type	Actie
2. houten latten in de hal	Advies	-
4. Tegels verlijming keuken en badkamer	Advies	-
8. Pleisterwerk Muur	Geen asbest	-
8.1 Code: MM01	Mengmonster	-

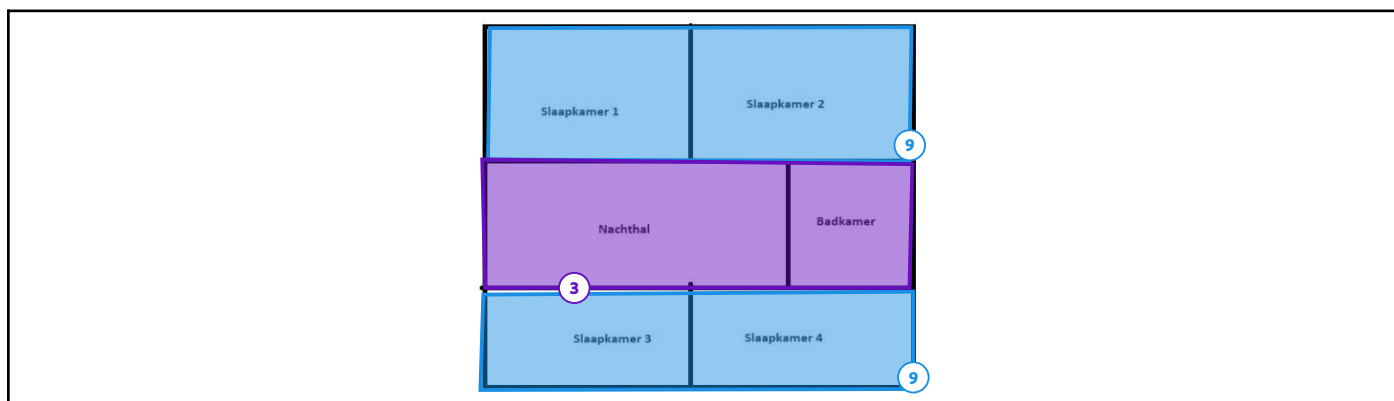
Plan 1.8: Grondplan - 1ste verdiep Plafond

Beschrijving	Type	Actie
3. afwerking plafond ander materiaal	Advies	-
9. Pleisterwerk Plafond	Geen asbest	-
