Asbestinventarisatetest

Henri Stassensstraat 31, 3890 Gingelom

Attestnummer : 20240515-000211.001

Niet-asbestveilig

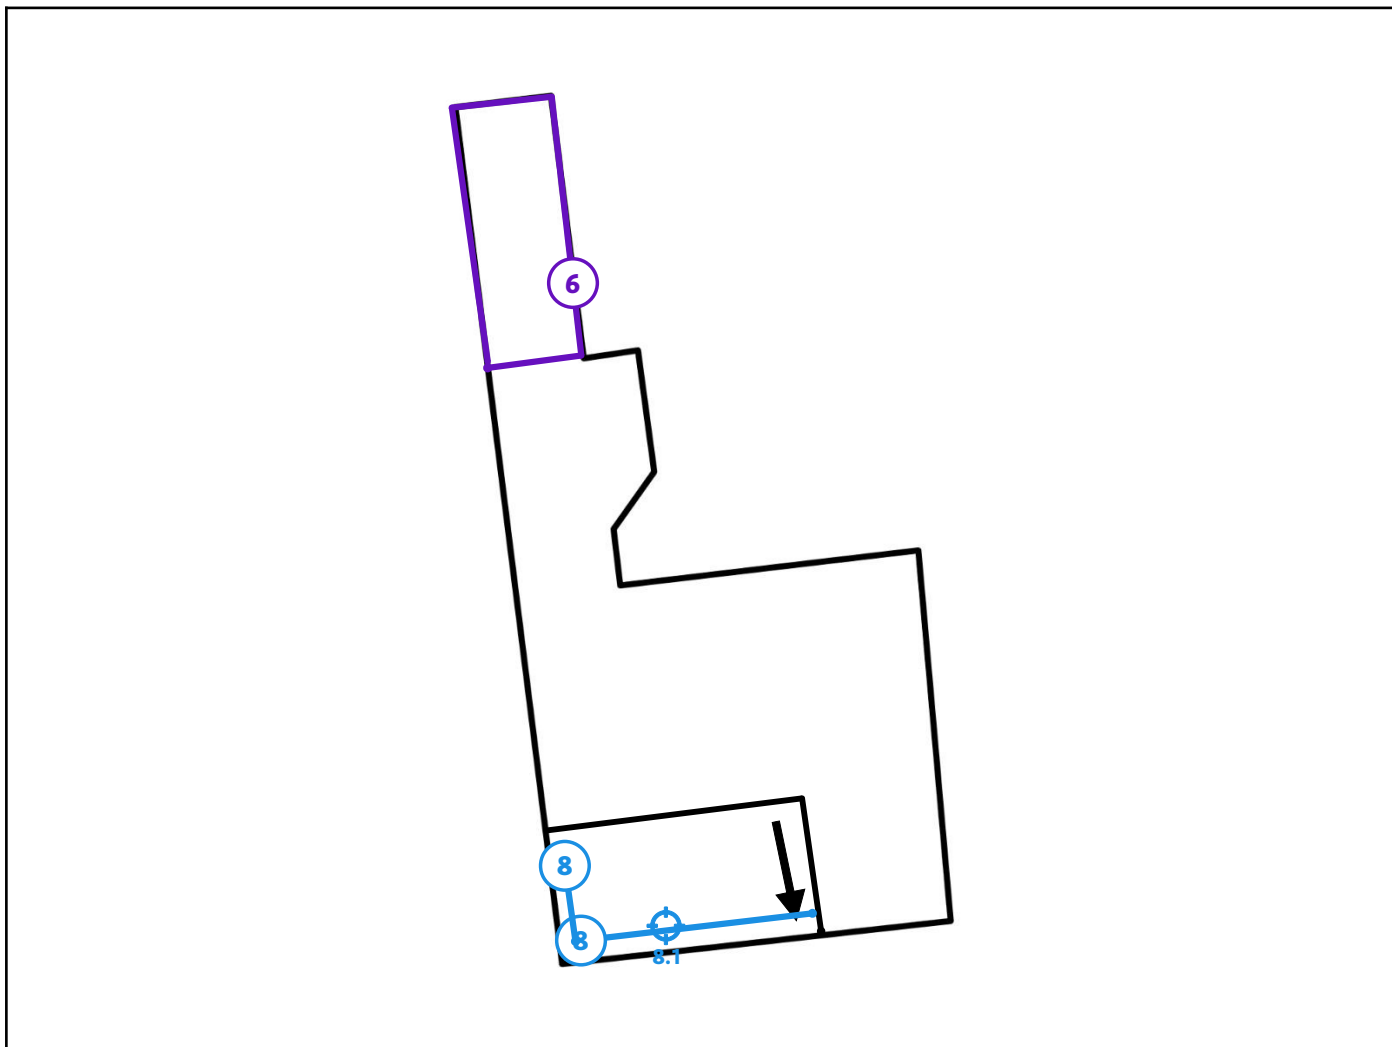
Plan 1.1: Kelder

Beschrijving	Type	Actie
6. Constructie achterbouw (verwijderd)	Advies	-
8. Bitumen doek rond leidingen	Geen asbest	-
8.1 Code: ST 5	Puntmonster	-

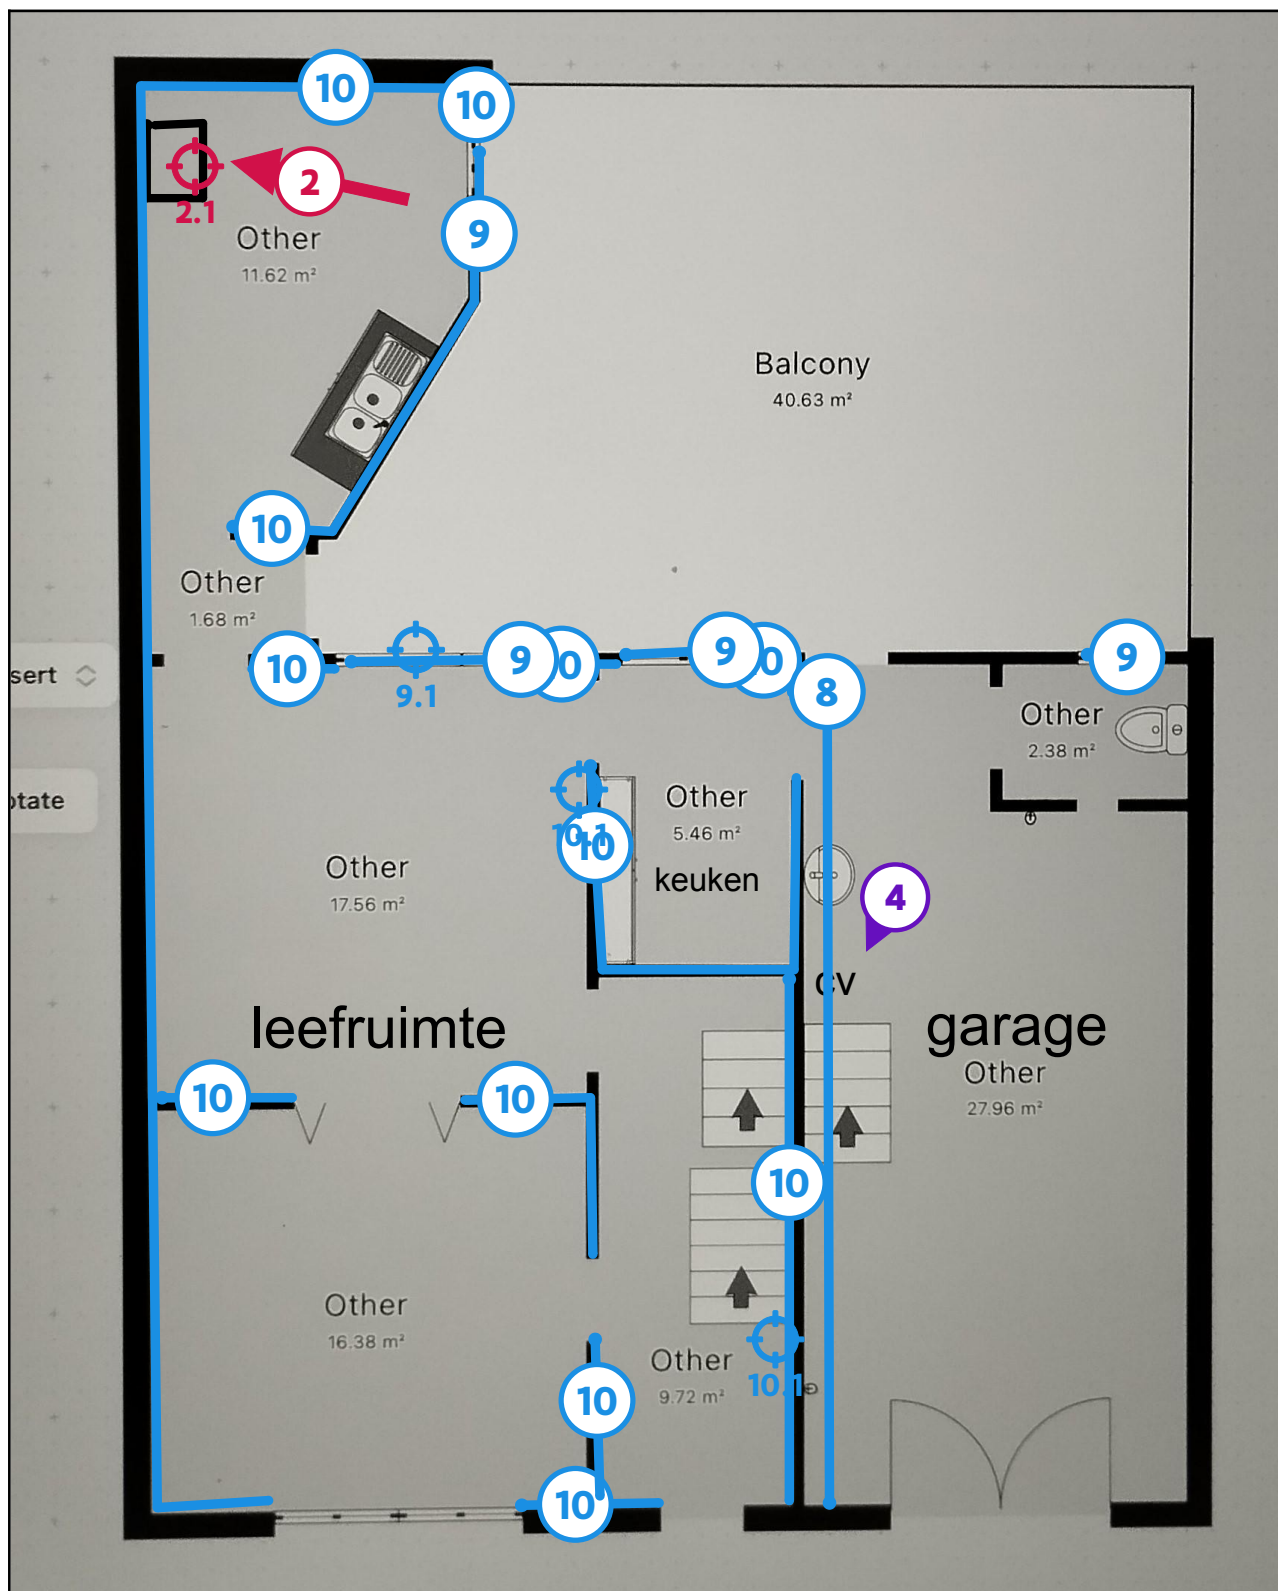
Plan 1.2: niveau 0

2. Koord openhaard	Asbestmateriaal	Dringend verwijderen
2.1 Code: ST 4	Puntmonster	-
4. cv-ketel	Advies	-
8. Bitumen doek rond leidingen	Geen asbest	-
9. Stopverf (houten ramen tuinzijde)	Geen asbest	-
9.1 Code: ST 3	Puntmonster	-
10. Pleister muren	Geen asbest	-
10.1 Code: ST 1	Mengmonster	-

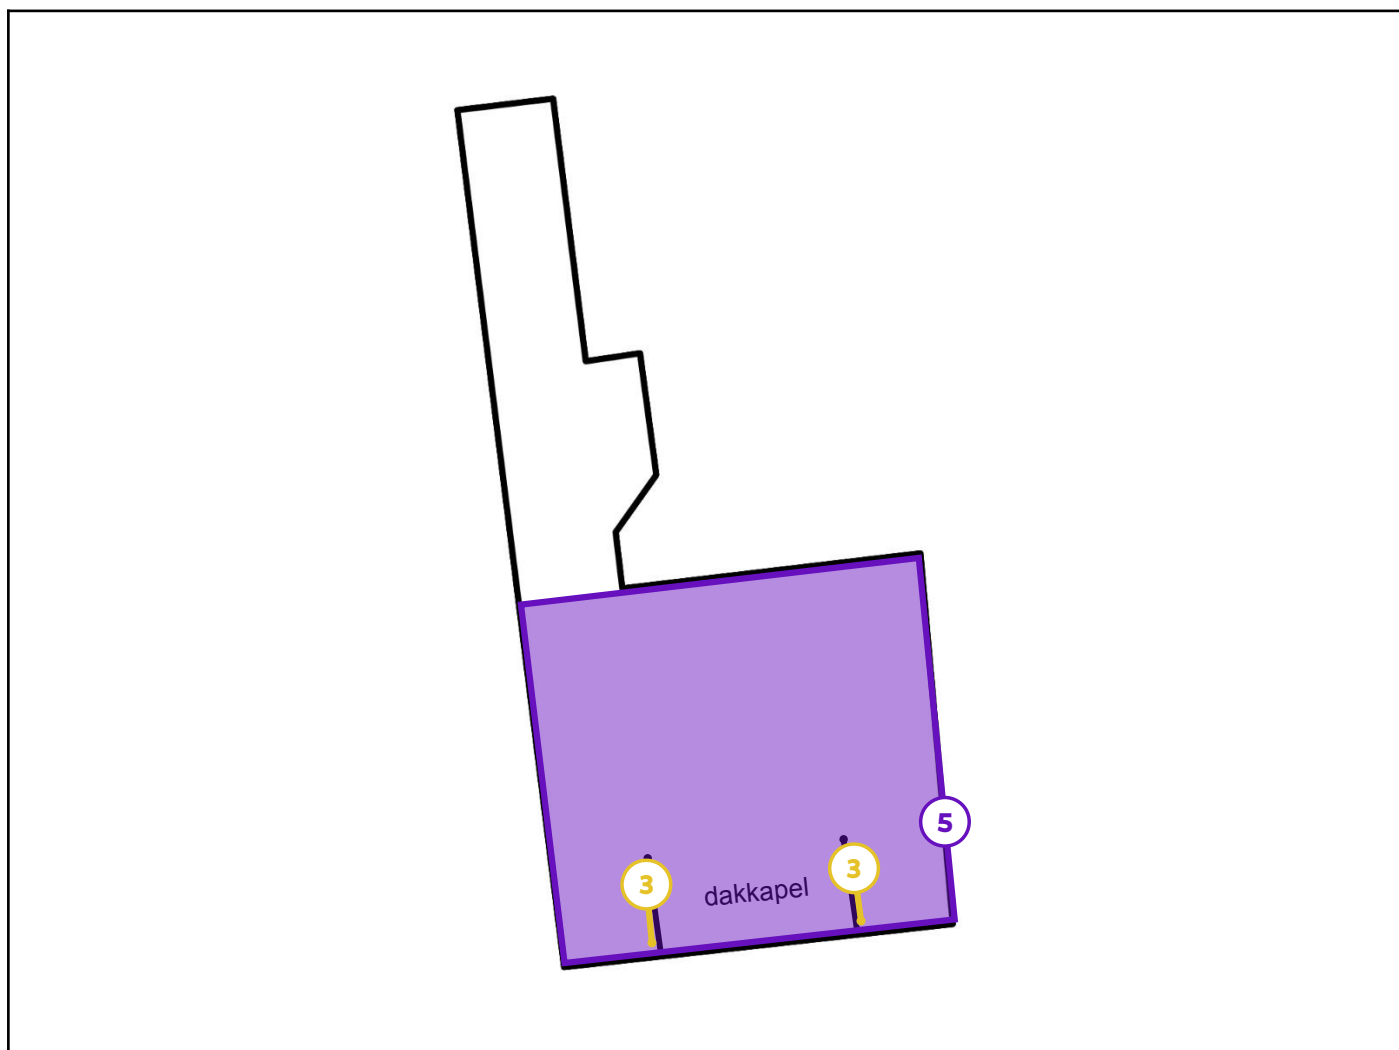
Plan 1.6: dak

Beschrijving	Type	Actie
3. Gevelleien dakkapel (voorkant woning)	Asbestmateriaal	Zorgvuldig beheren
5. Onderdak	Advies	-

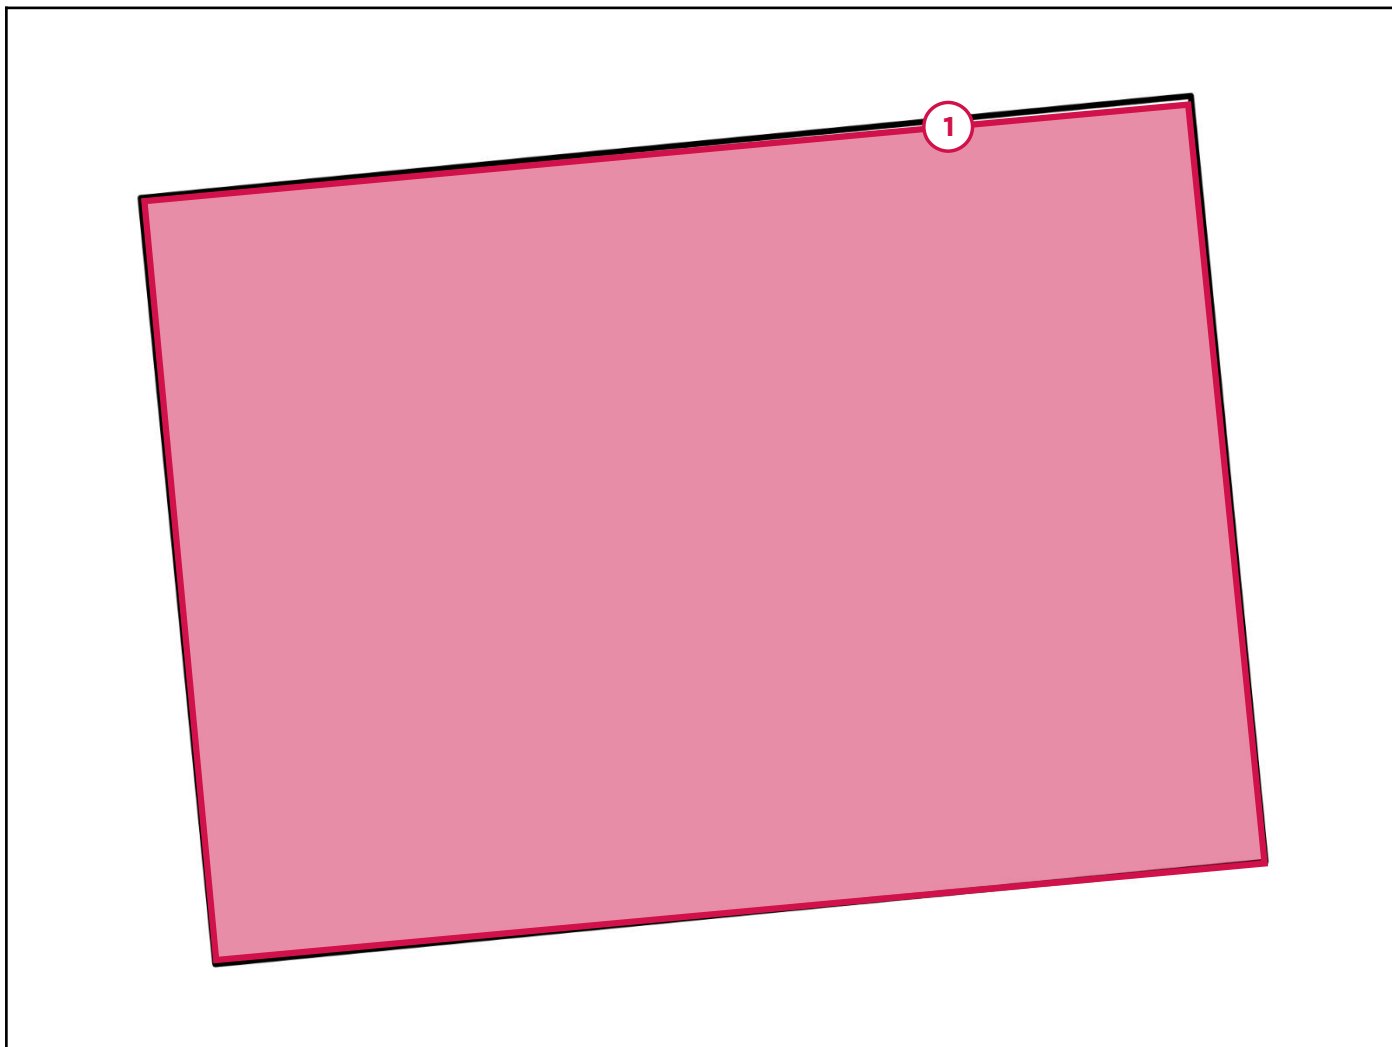
Plan 2.1: Bijgebouw plan

Beschrijving	Type	Actie
1. Golfplaten (tuinhuis)	Asbestmateriaal	Dringend verwijderen
