# Asbestinventarisatattest

Patriottenstraat 50, 2600 Antwerpen

Attestnummer : 20260331-000245.000

Uitgegeven op : 31.03.2026

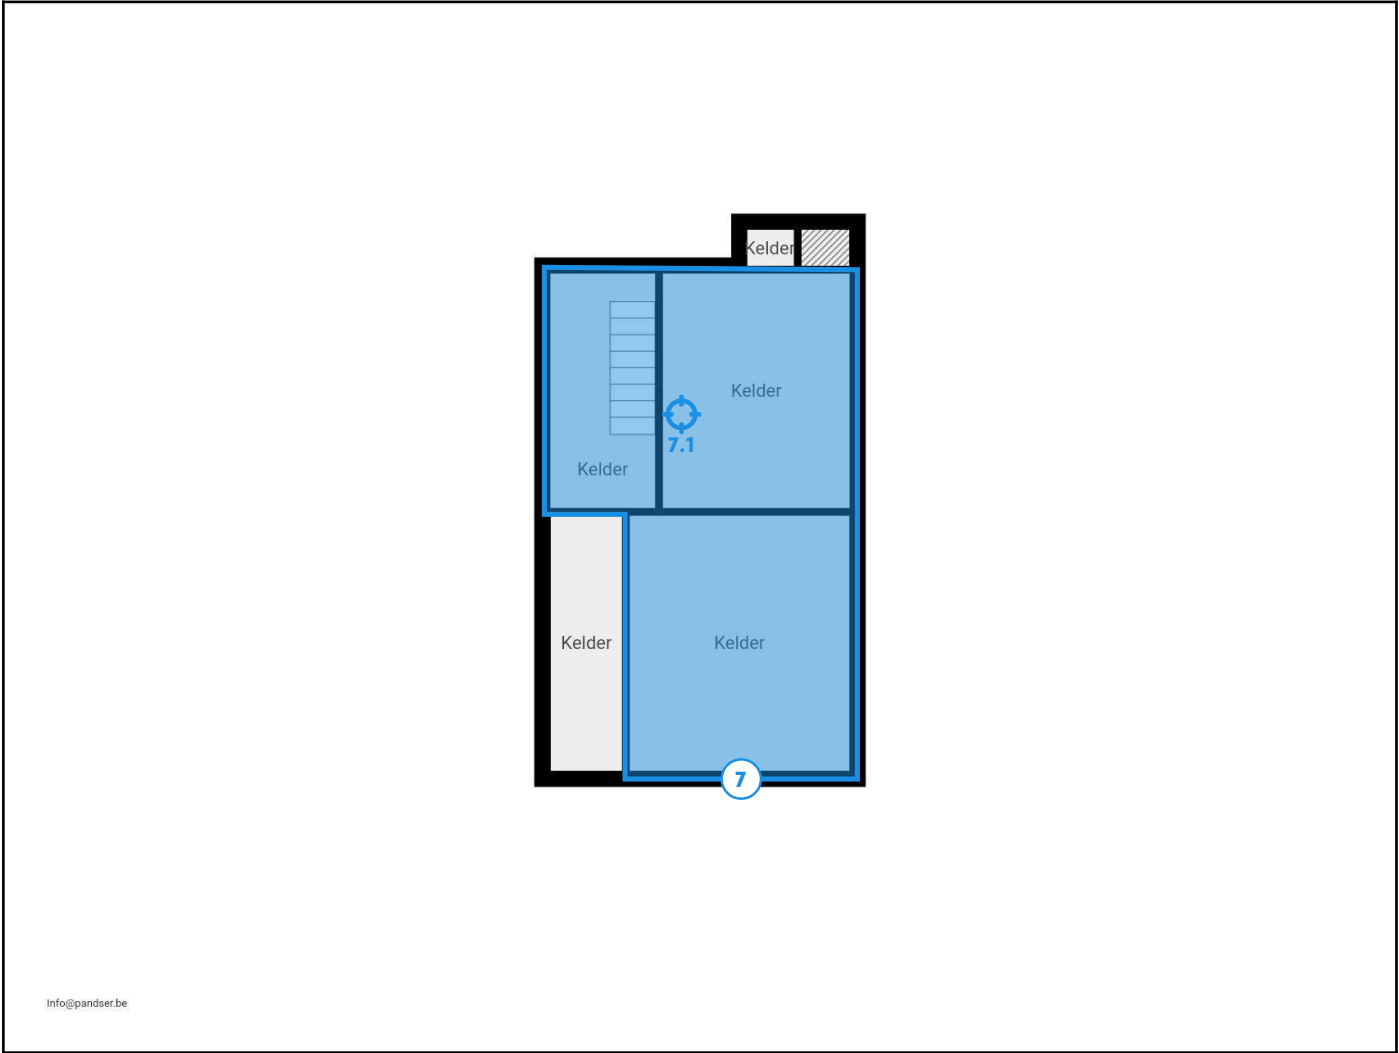
# Plan 1.2: Kelder

| Beschrijving | Type | Actie |
|---|---|---|
| 1. Generieke plaat (plafond keldertrap) | Asbestmateriaal | Verwijderen |
