# Asbestinventarisatetest

Bredabaan 622, 2170 Antwerpen  
Gemeenschappelijke delen

Attestnummer : 20240716-000227.001

## Niet-asbestveilig

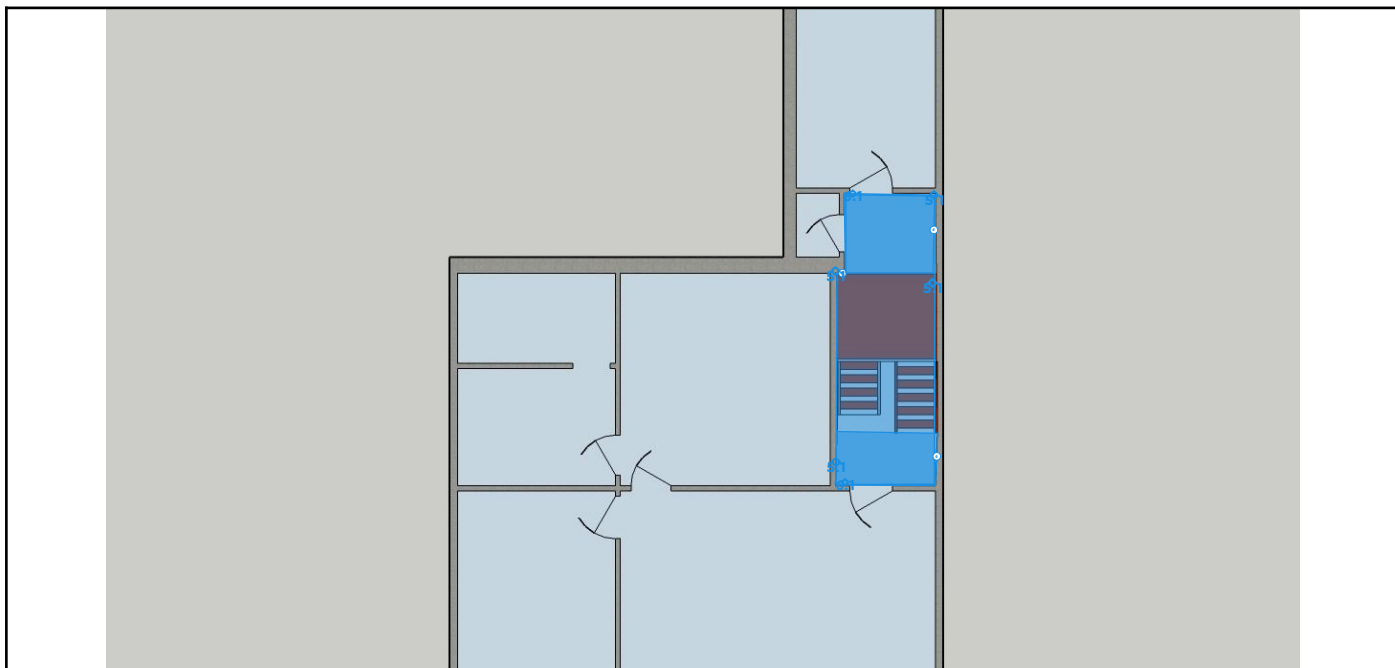
## Plan 1.3: 1° verdiep

Beschrijving	Type	Actie
5. pleisterwerk	Geen asbest	-
5.1 Code: MM01 pleisterwerk	Mengmonster	-
6. vloerzeil	Geen asbest	-
6.1 Code: PM01 Vloerzeil	Puntmonster	-

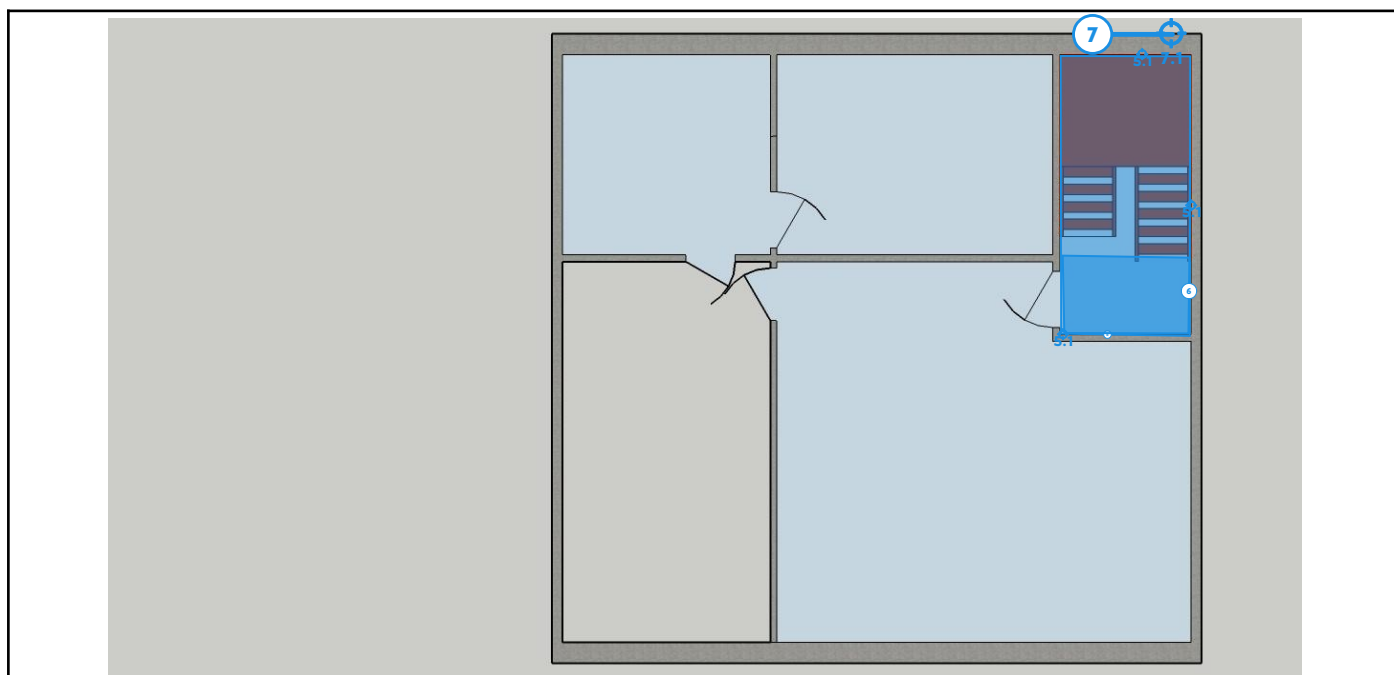
## Plan 1.4: 2° verdiep

Beschrijving	Type	Actie
5. pleisterwerk	Geen asbest	-
5.1 Code: MM01 pleisterwerk	Mengmonster	-
6. vloerzeil	Geen asbest	-
7. raamkit	Geen asbest	-
7.1 Code: PM04 raamkit	Puntmonster	-
