# Asbestinventarisatetest

11040A0030/00B005

Attestnummer : 20260412-000061.000

**Niet-asbestveilig**

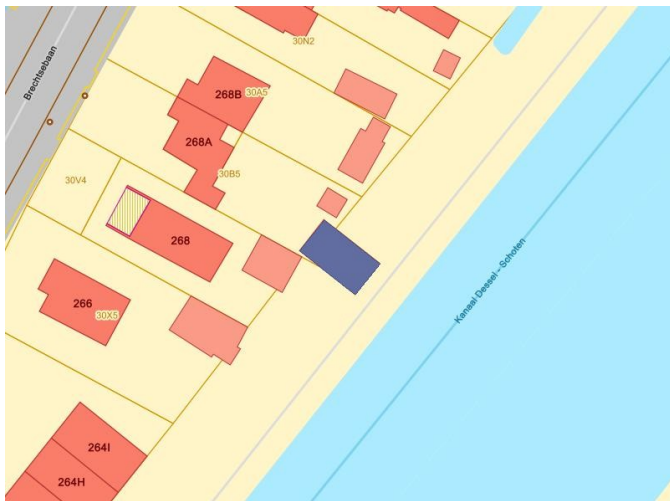
## Zone 1: Bijgebouw

Tijdens de inspectie vastgesteld:

- 1 **Asbestmateriaal**
- 1 **Beperking**
- 0 **Uitsluitingen**
- 0 **Roerende goederen**
- 0 **Puin, steenslag, (water)bodem**
- 1 **Advies**
- 1 **Geen asbest**

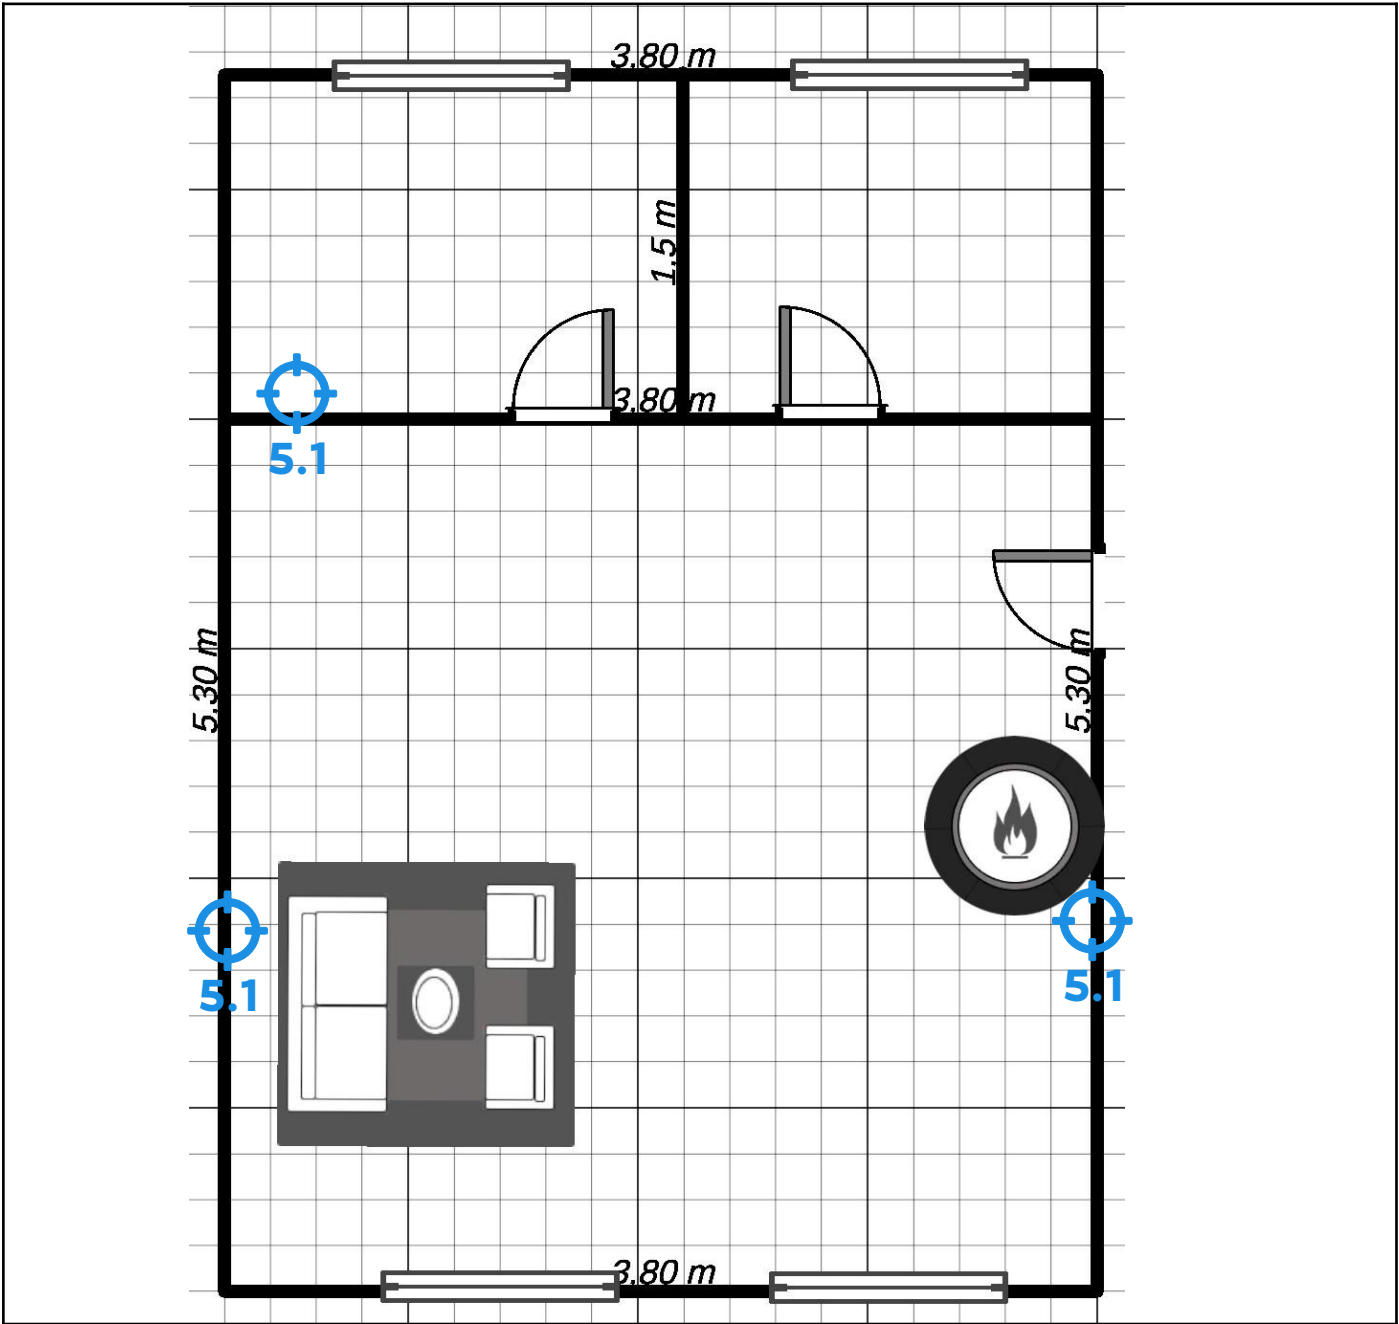
# Plan 1.2: Verdieping 1

| Beschrijving | Type | Actie |
|---|---|---|
| 5.1 Code: A-01 Pleisterwerk muren | Mengmonster | - |
