# Asbestinventarisatetest

Brechtsebaan 268A, 2900 Schoten

Attestnummer : 20260412-000078.000

Eindconclusie:

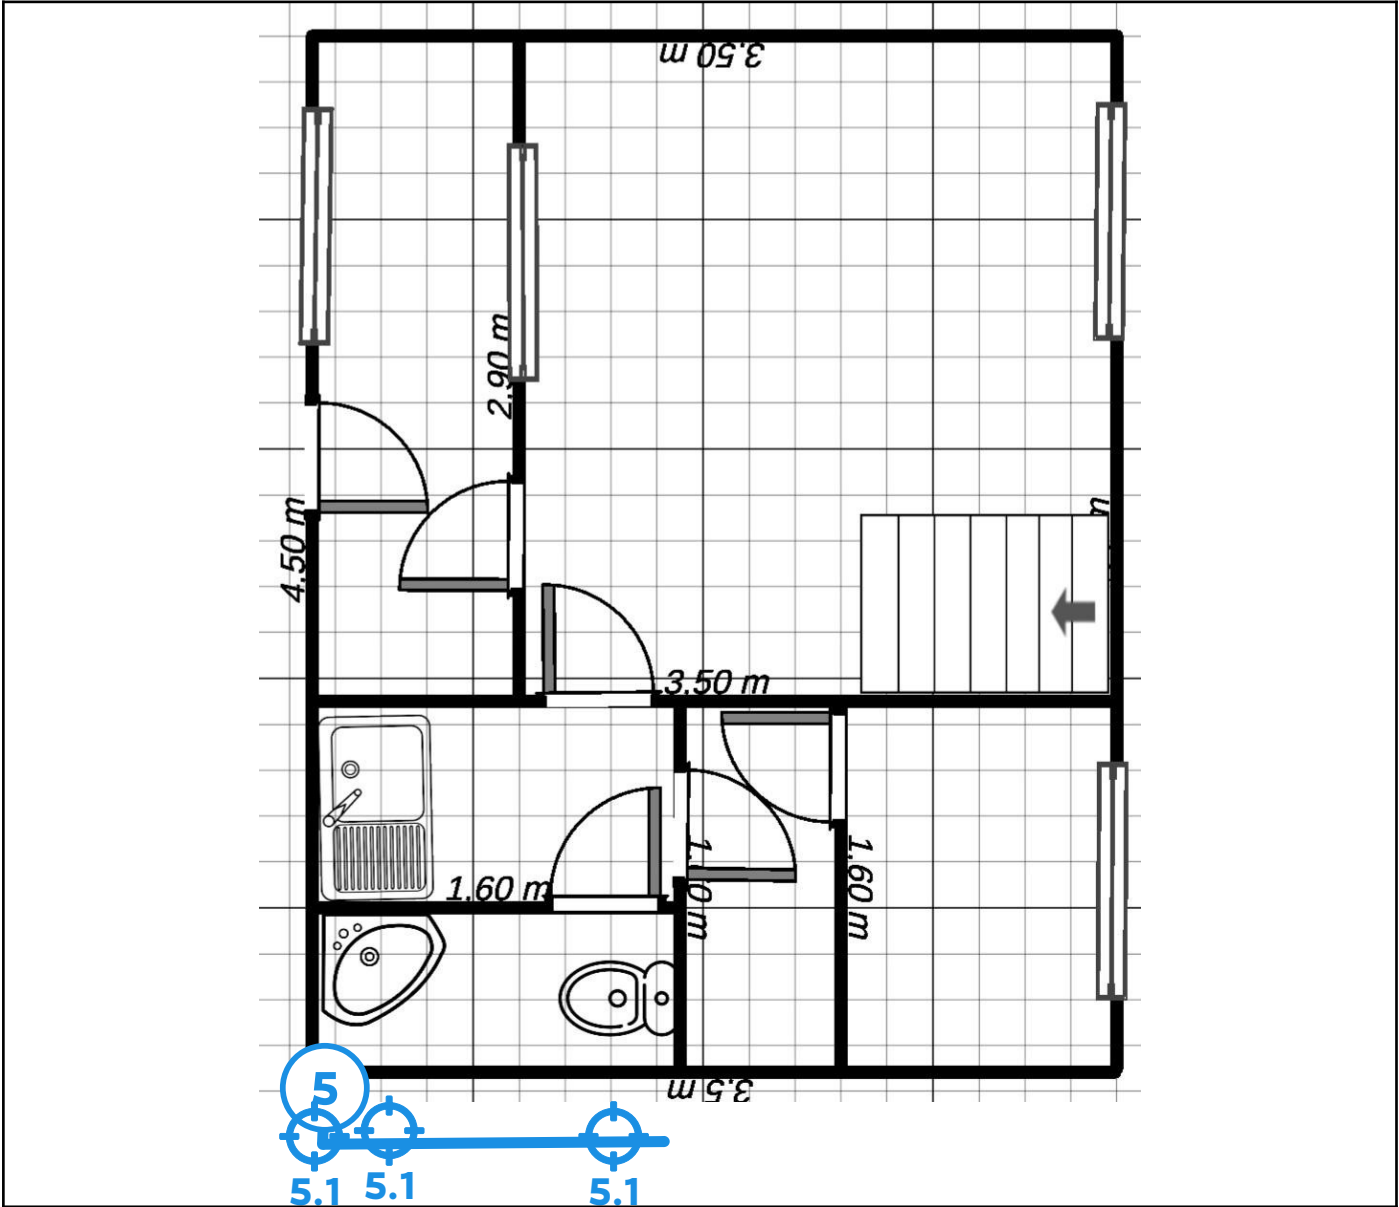
# Plan 1.1: Gelijkvloers

| Beschrijving | Type | Actie |
|---|---|---|
| 1. Bakeliet schakelaars | Asbestmateriaal | Zorgvuldig beheren |

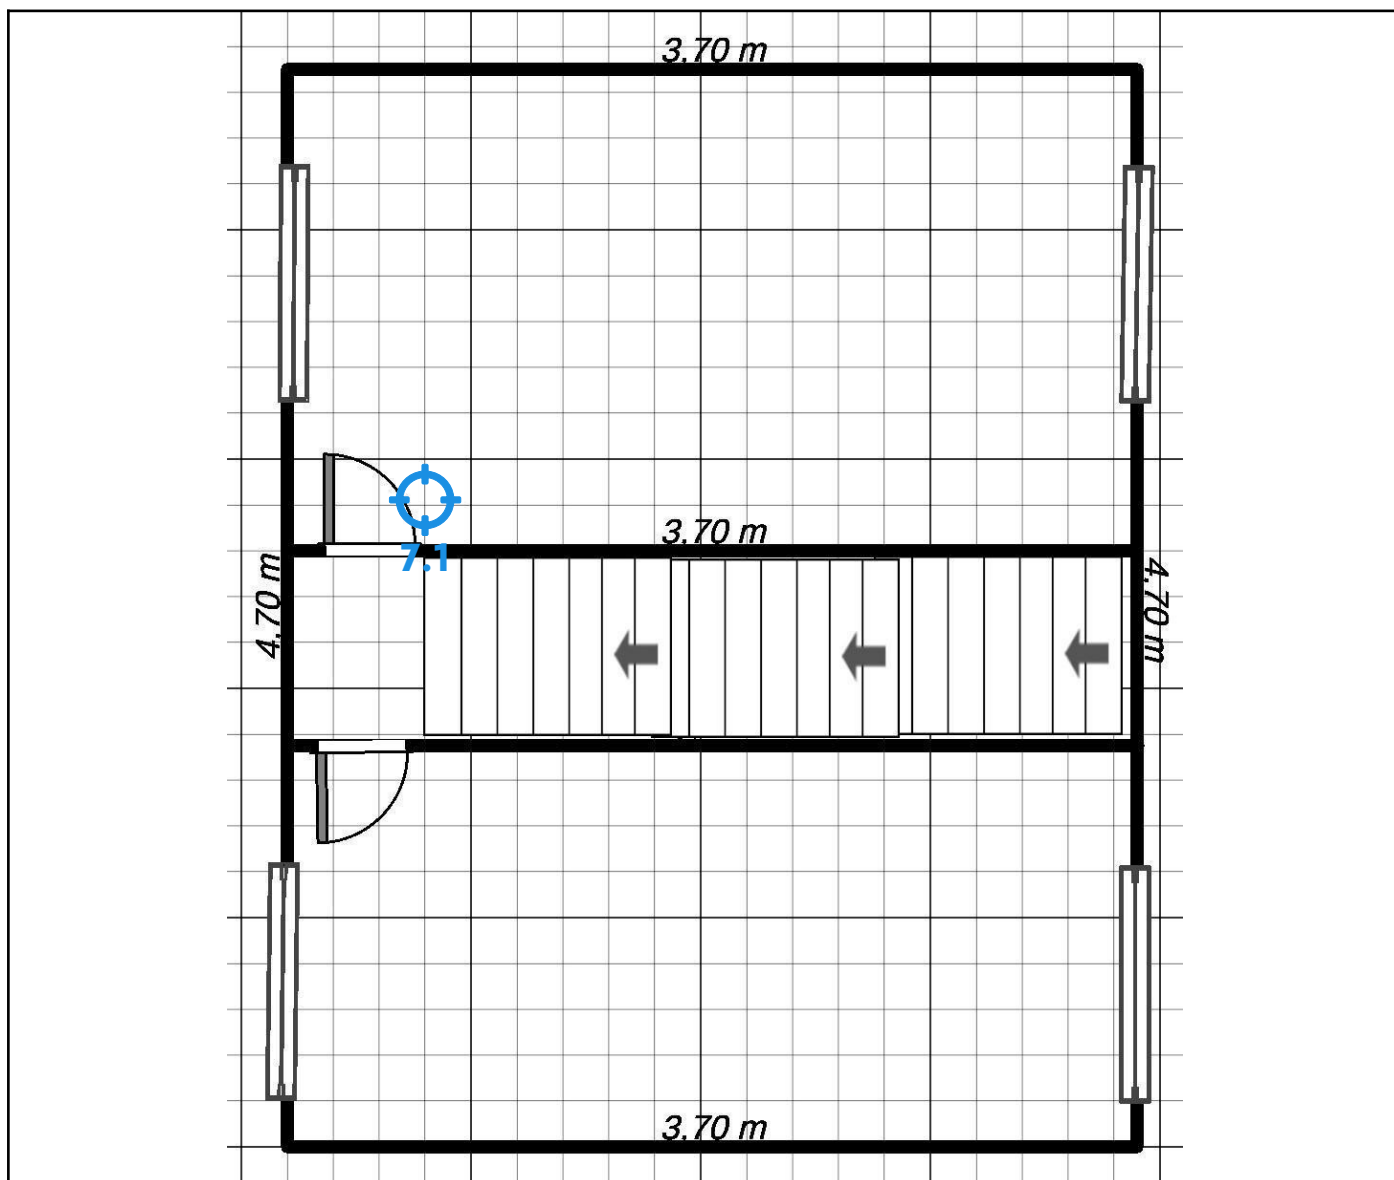
## Plan 1.6: Verdieping 1 1.2

| Beschrijving | Type | Actie |
|---|---|---|
| 3. Schoorsteen - dak | Beperking | - |
