# Asbestinventarisatetest

11040A0030/00B005

Attestnummer : 20260412-000061.000

**Niet-asbestveilig**

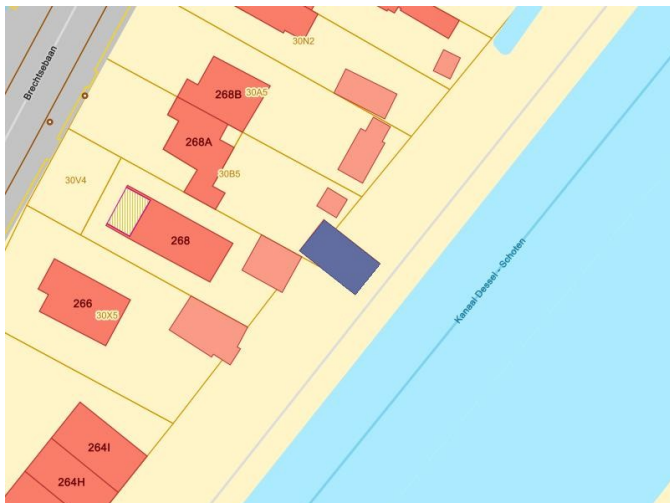
## Zone 1: Bijgebouw

- 1 **Asbestmateriaal**
- 1 **Beperking**
- 0 **Uitsluitingen**
- 0 **Roerende goederen**
- 0 **Puin, steenslag, (water)bodem**
- 1 **Advies**
- 1 **Geen asbest**

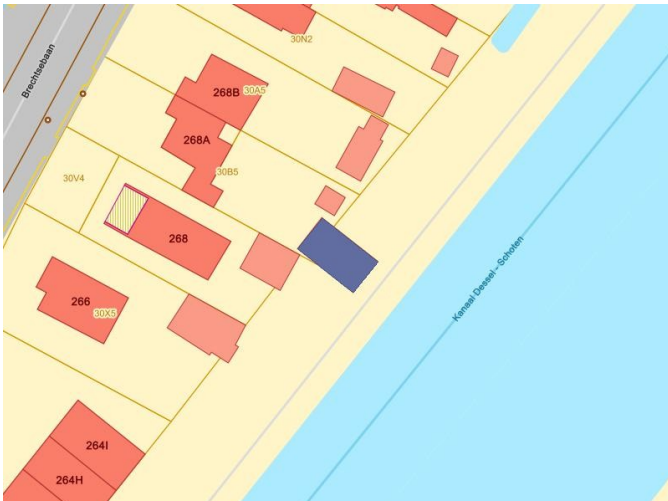
## Zone 2: Overig gebied

- 1 **Asbestmateriaal**
- 0 Beperkingen
- 0 Roerende goederen
- 0 Puin, steenslag, (water)bodem
- 0 Adviezen
- 0 Geen asbest
- 0 Afdruipzones/afvloeizones
