# Asbestinventarisatattest

Brechtsebaan 268A, 2900 Schoten

Attestnummer : 20260412-000078.000

**Asbestveilig** (maar niet asbestvrij)

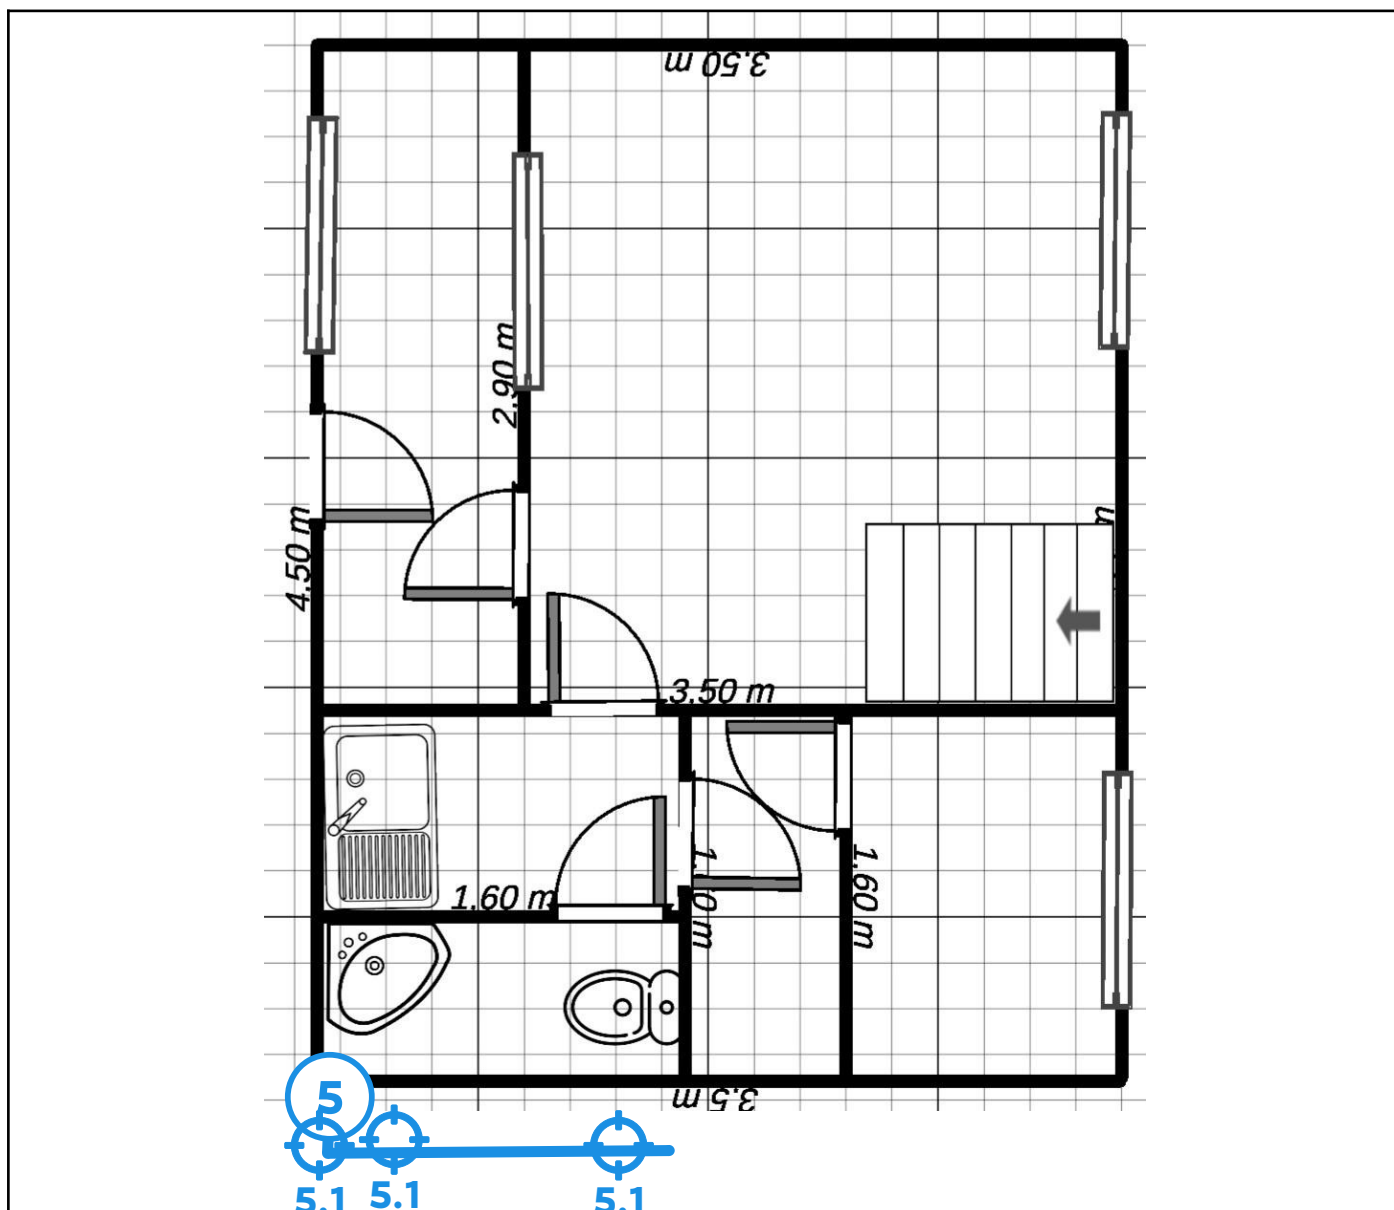
## Plan 1.1: Gelijkvloers

| Beschrijving | Type | Actie |
|---|---|---|
| 1. Bakeliet schakelaars | Asbestmateriaal | Zorgvuldig beheren |

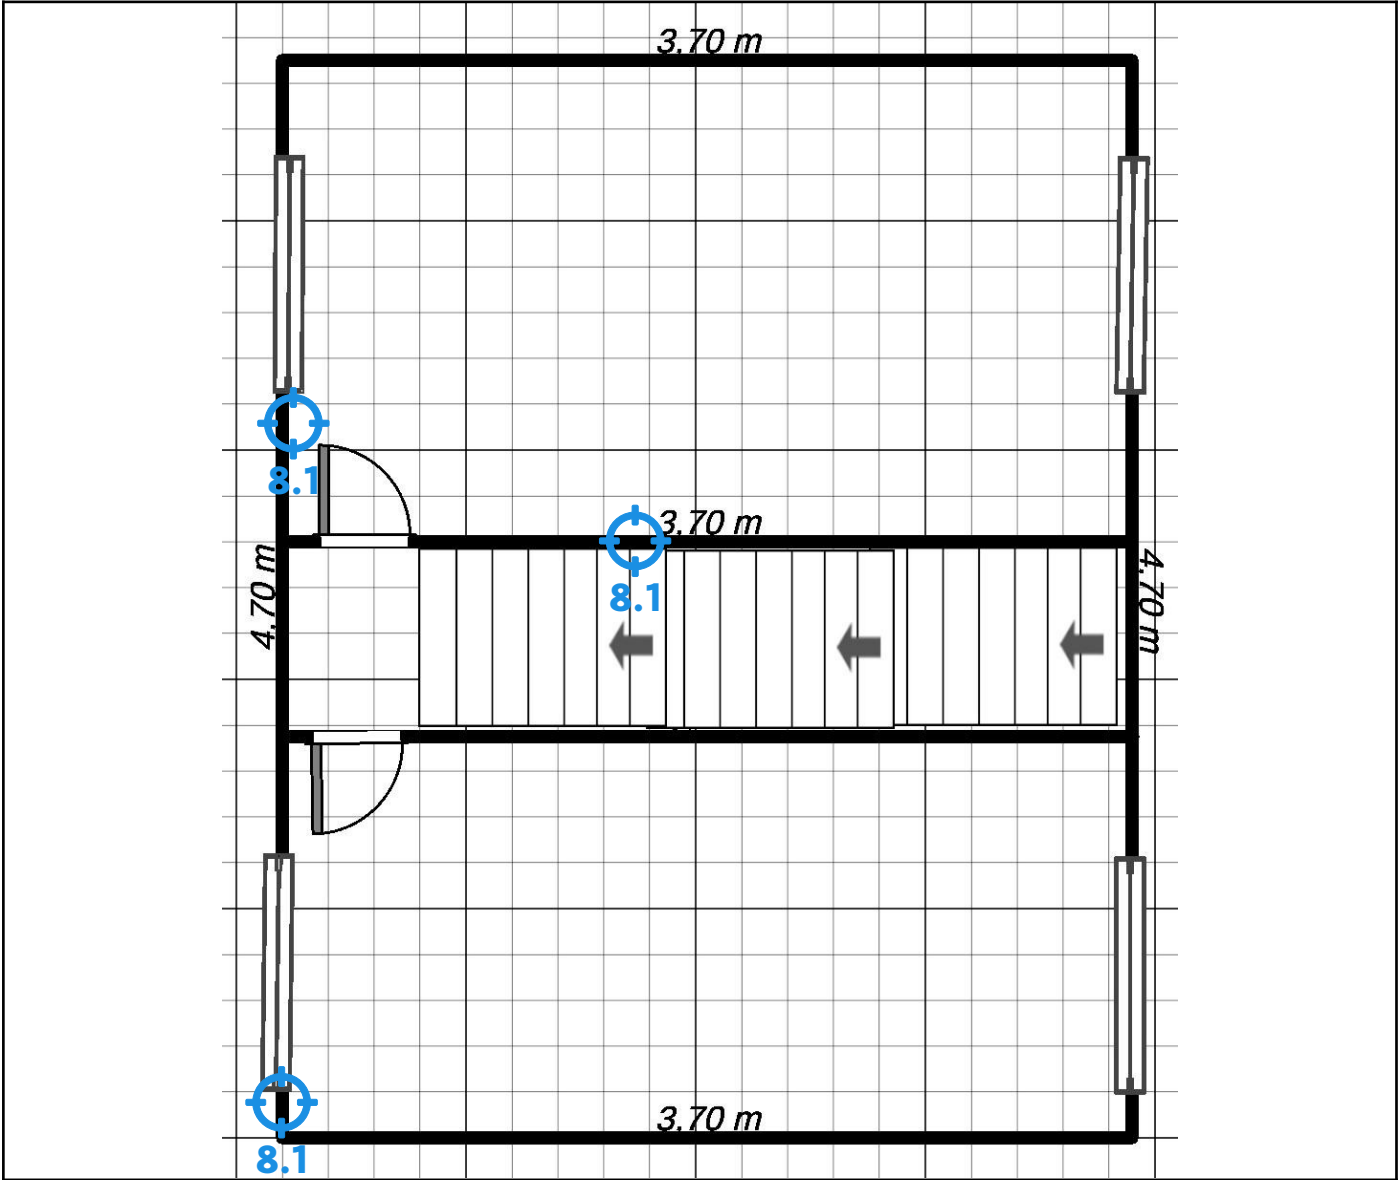
# Plan 1.4: Verdieping 1

| Beschrijving | Type | Actie |
|---|---|---|
| 8.1 Code: A-01 Pleisterwerk muren | Mengmonster | - |

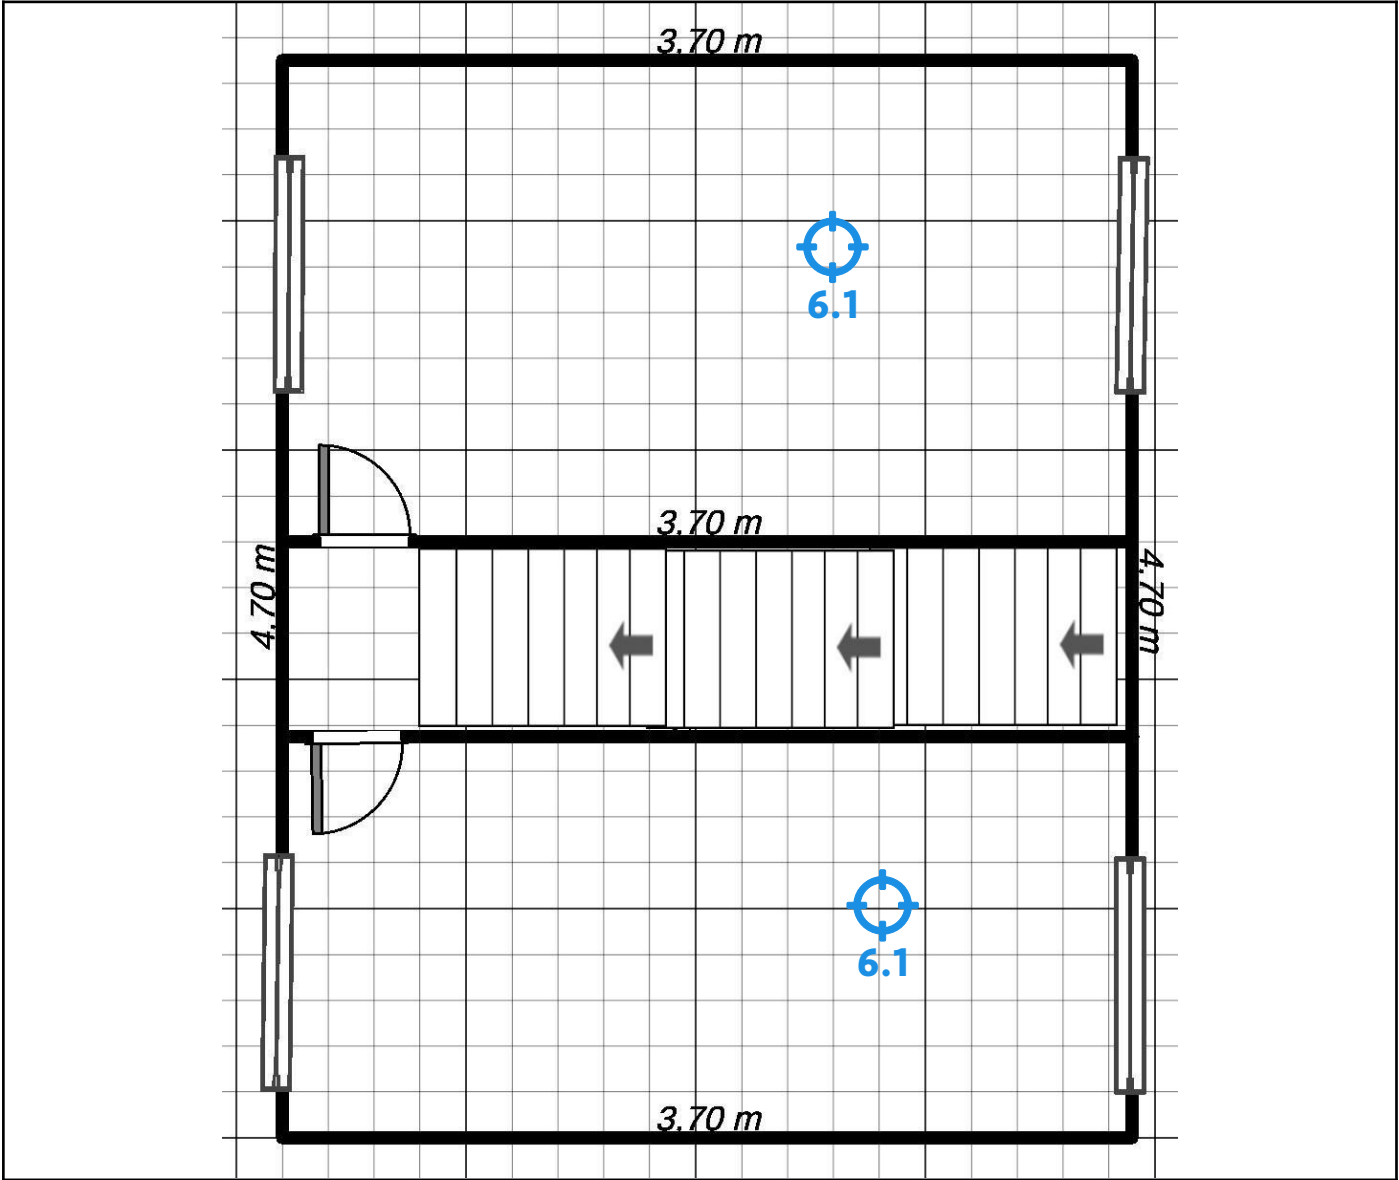
# Plan 1.5: Verdieping 1 1.1

| Beschrijving | Type | Actie |
|---|---|---|
| 6.1 Code: A-03 Plaat plafond | Mengmonster | - |

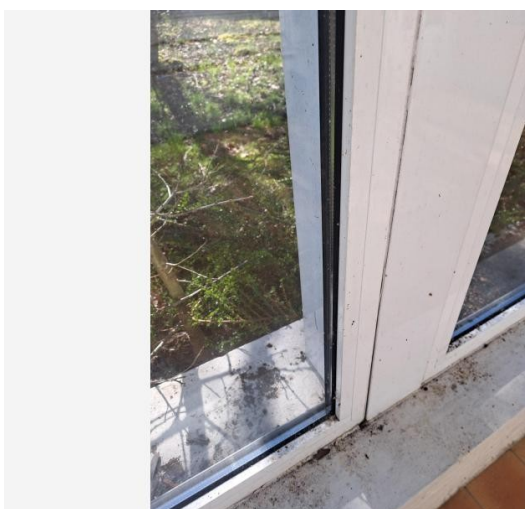
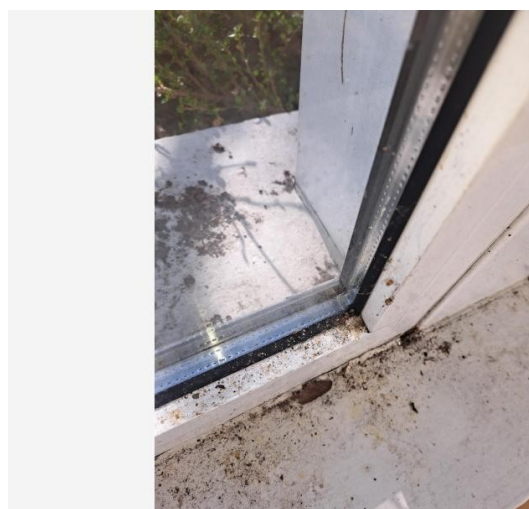
### Fiche 10: Mastiek

| Beschrijving | Notitie | Terug te vinden op plannen |
|---|---|---|
| Fiche 10: Mastiek | - | - |
