Asbestinventarisatetest

Torhoutse Steenweg 445, 8200 Brugge

Attestnummer : 20240524-000038.000

Uitgegeven op : 24.05.2024

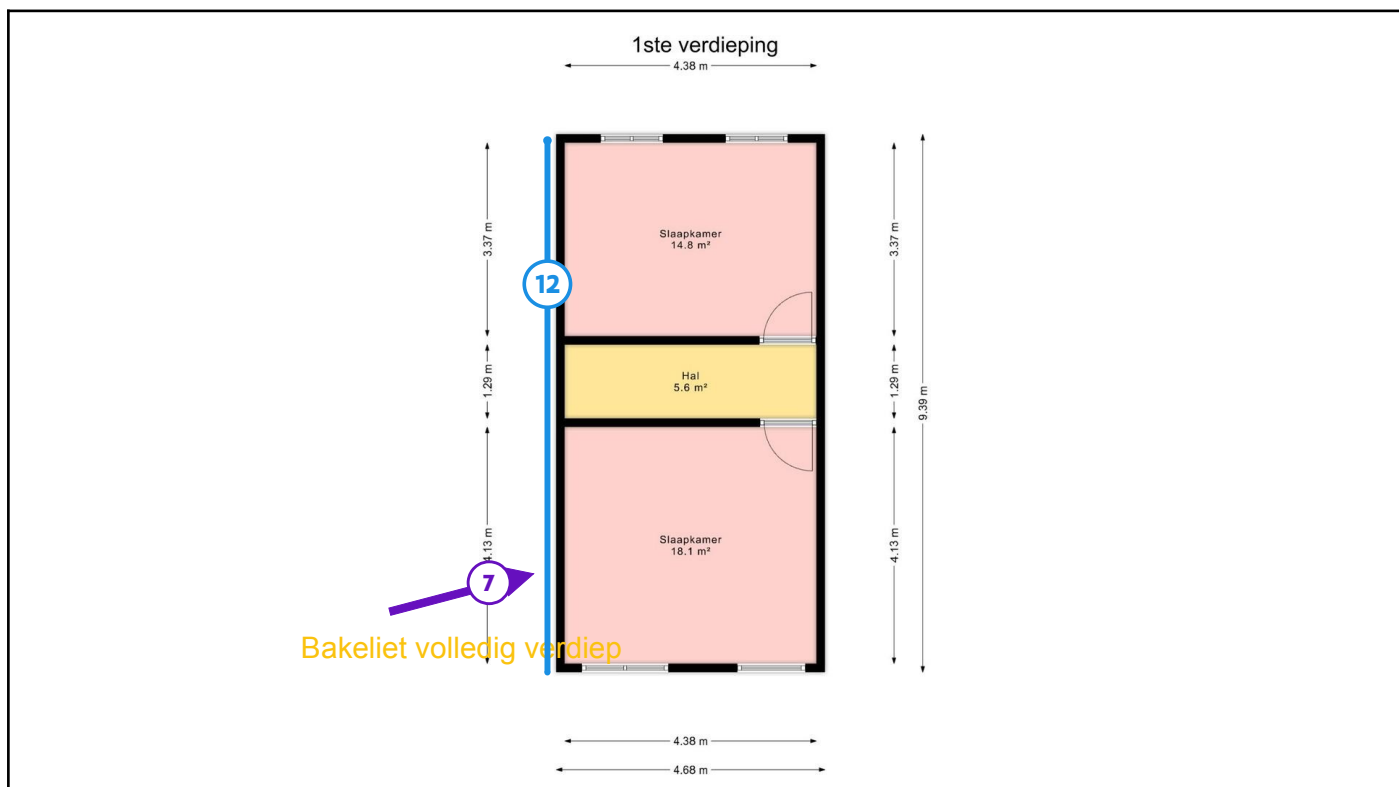
Plan 1.2: Woning plan 1ste verdiep

Beschrijving	Type	Actie
7. Bakeliet - elektriciteit	Advies	-
12. Lei zijgevel	Geen asbest	-

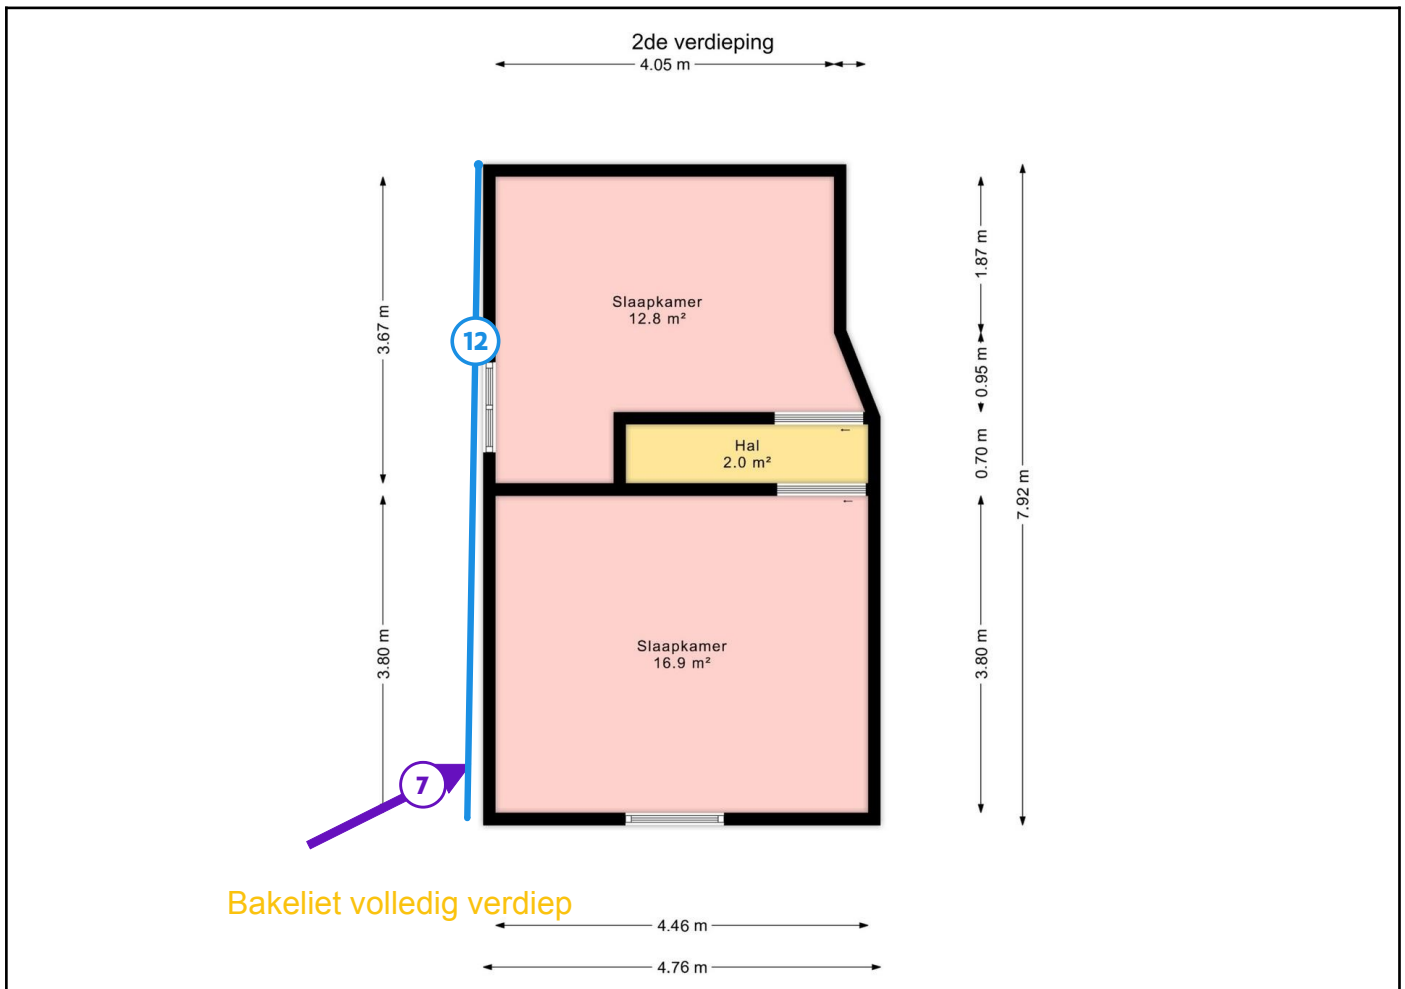
Plan 1.3: Woning plan 2de verdiep

Beschrijving	Type	Actie
7. Bakeliet - elektriciteit	Advies	-
12. Lei zijgevel	Geen asbest	-

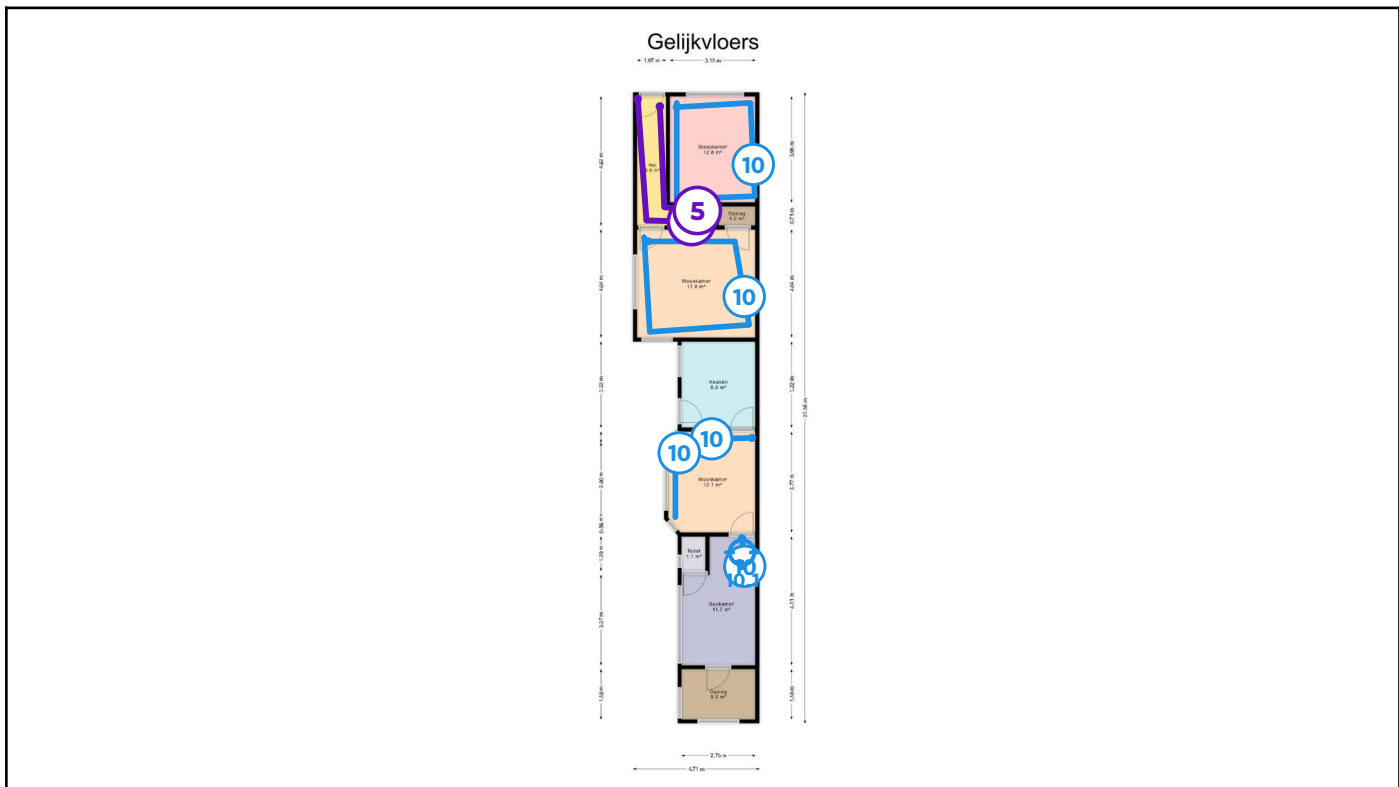
Plan 1.4: Woning plan gelijkvloers Muur

Beschrijving	Type	Actie
5. Plaatmateriaal als bekleding	Advies	-
10. Pleisterwerk Muur	Geen asbest	-
10.1 Code: MM01	Mengmonster	-

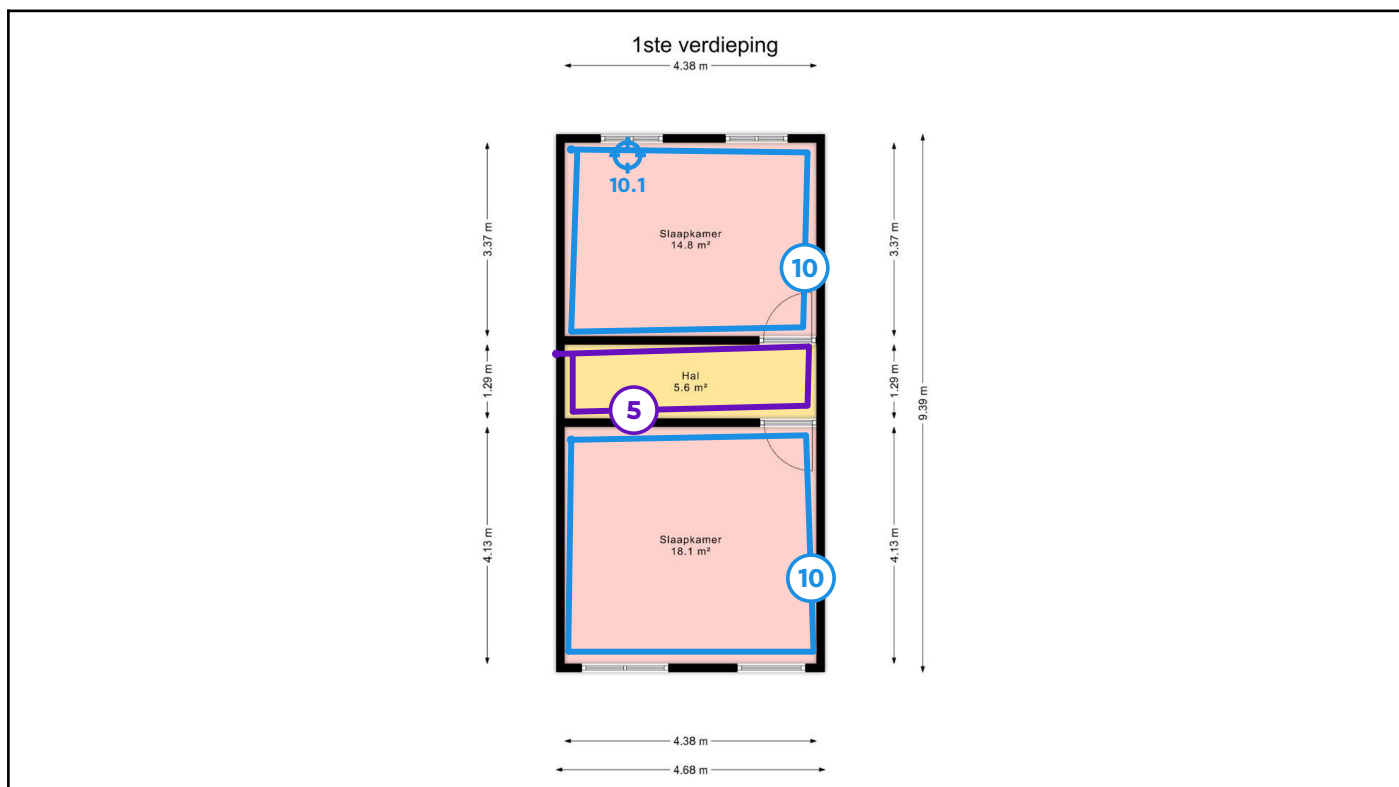
Plan 1.6: Woning plan 1ste verdiep Muur

Beschrijving	Type	Actie
5. Plaatmateriaal als bekleding	Advies	-
10. Pleisterwerk Muur	Geen asbest	-
10.1 Code: MM01	Mengmonster	-

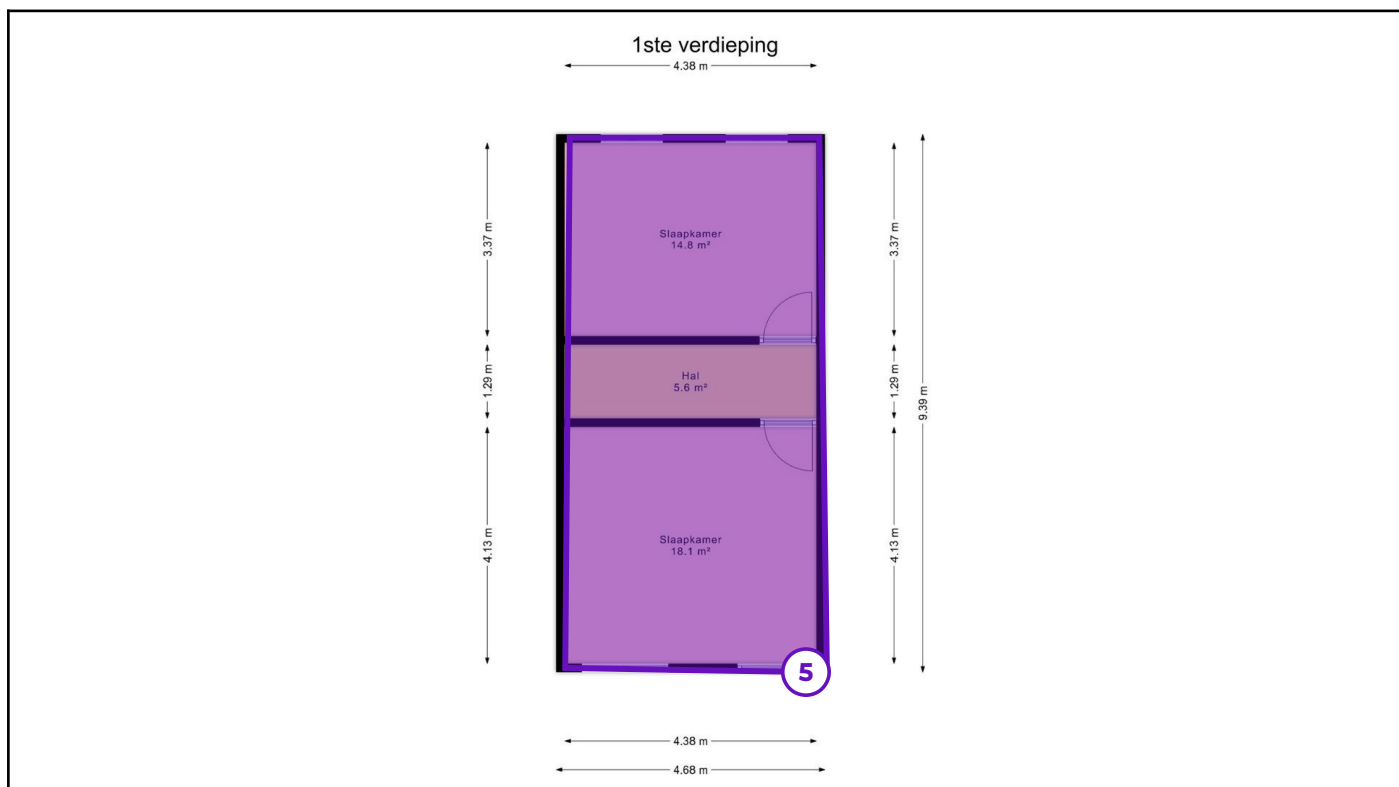
Plan 1.7: Woning plan 1ste verdiep Plafond

Beschrijving	Type	Actie
5. Plaatmateriaal als bekleding	Advies	-

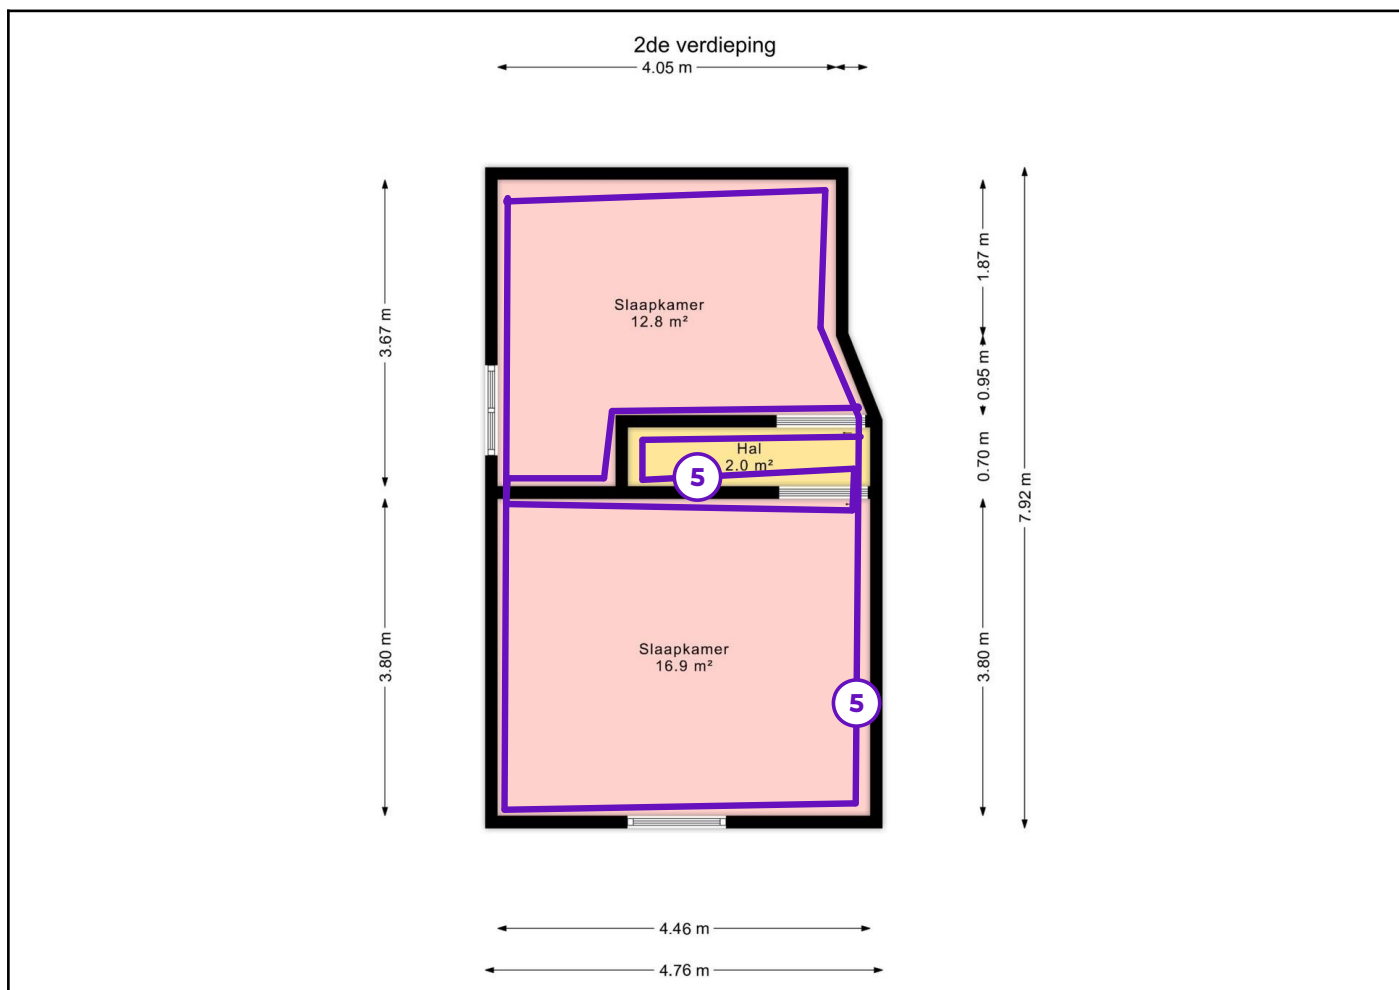
Plan 1.8: Woning plan 2de verdiep Muur

Beschrijving	Type	Actie
5. Plaatmateriaal als bekleding	Advies	-

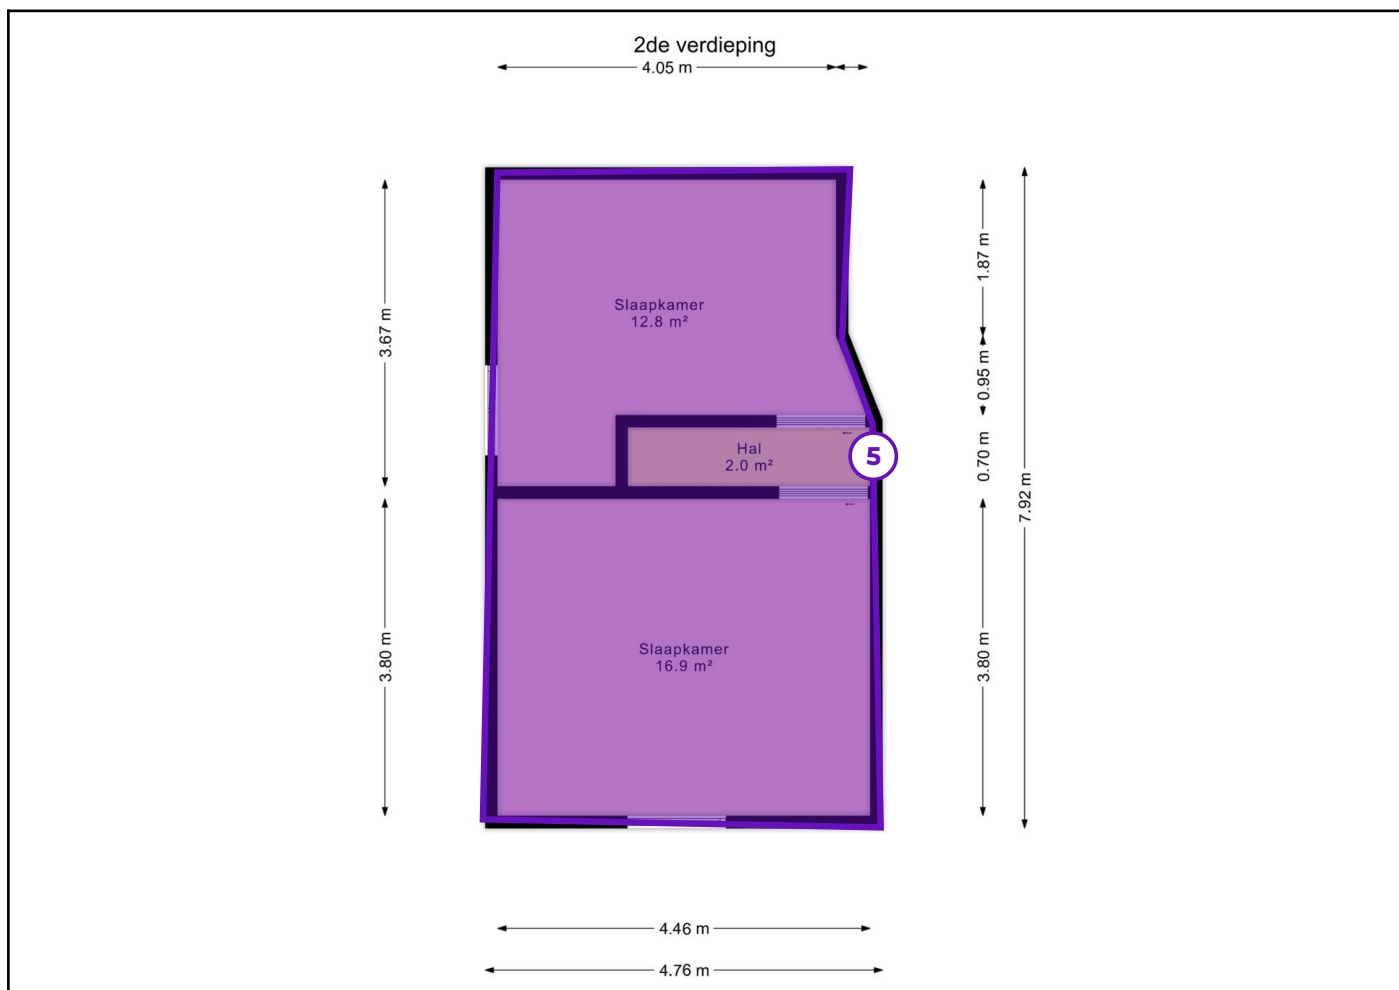
Plan 1.9: Woning plan 2de verdiep Plafond

Beschrijving	Type	Actie
5. Plaatmateriaal als bekleding	Advies	-

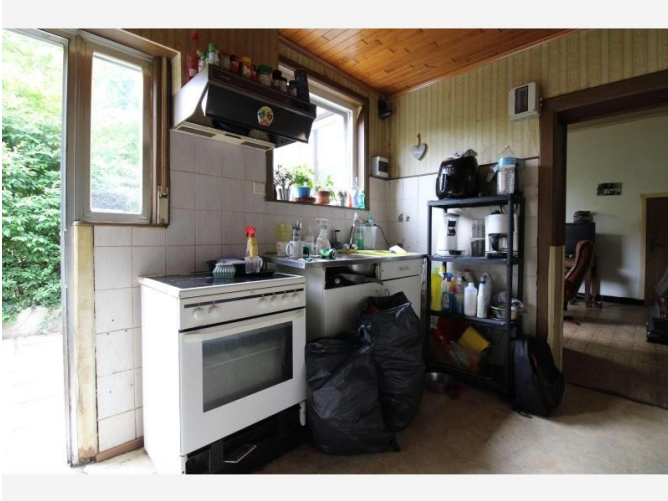
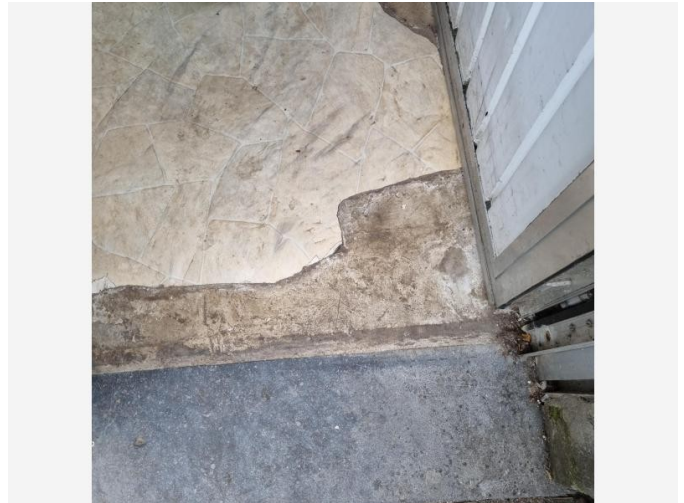
Fiche 9: Vloerzeil keuken

Geen asbest

Beschrijving	Vloerzeil keuken
Omgeving	Binnen
Primaire drager	Vloer
Bindmiddel van materiaal	Karton - papier - viltachtig

Gebondenheid op basis van bindmiddel	Niet-hechtgebonden
Hoeveelheid (oppervlakte - aantal)	• 8,90 m ² - 1 stuk
Totale oppervlakte	8,90 m ²
Identificatiemethode	Vaststelling met monstername
Destructieve handeling voor identificatie	Nee

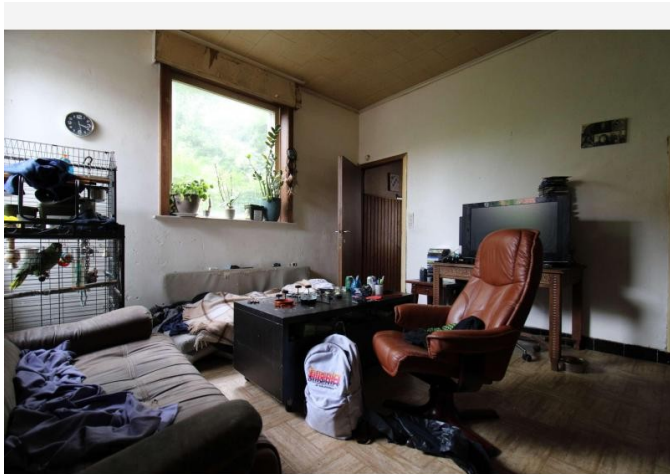
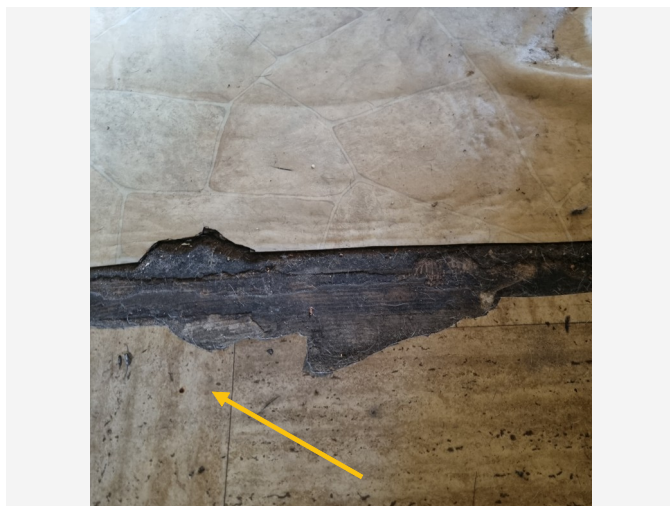
Fiche 11: Vloerzeil leefruimte

Geen asbest

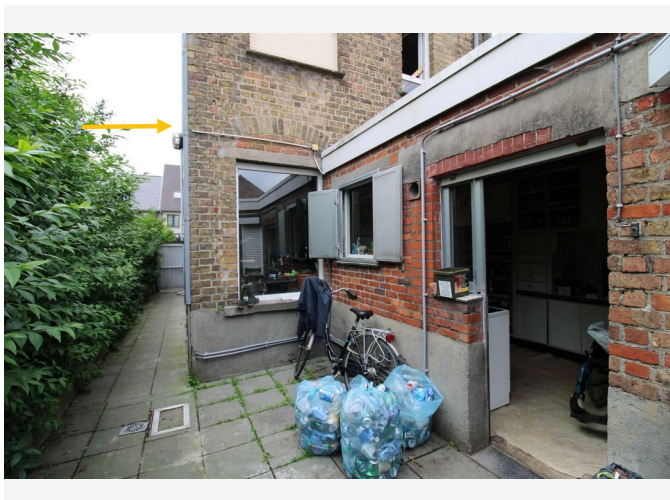
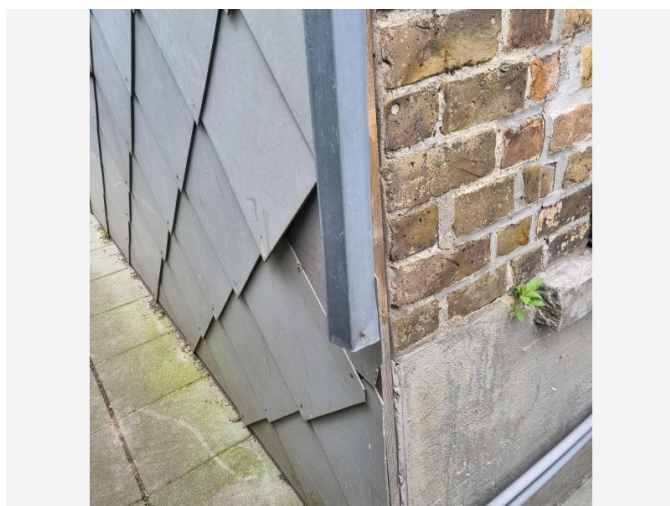
Fiche 12: Lei zijgevel

Geen asbest
